MINISTERSTWO TRANSPORTU,
BUDOWNICTWA i GOSPODARKI MORSKIEJ
PAŃSTWOWA KOMISJA BADANIA WYPADKÓW LOTNICZYCH

653/11

RAPORT KOŃCOWY

z badania zdarzenia lotniczego statku powietrznego o maksymalnym ciężarze startowym nie przekraczającym 2250 kg*

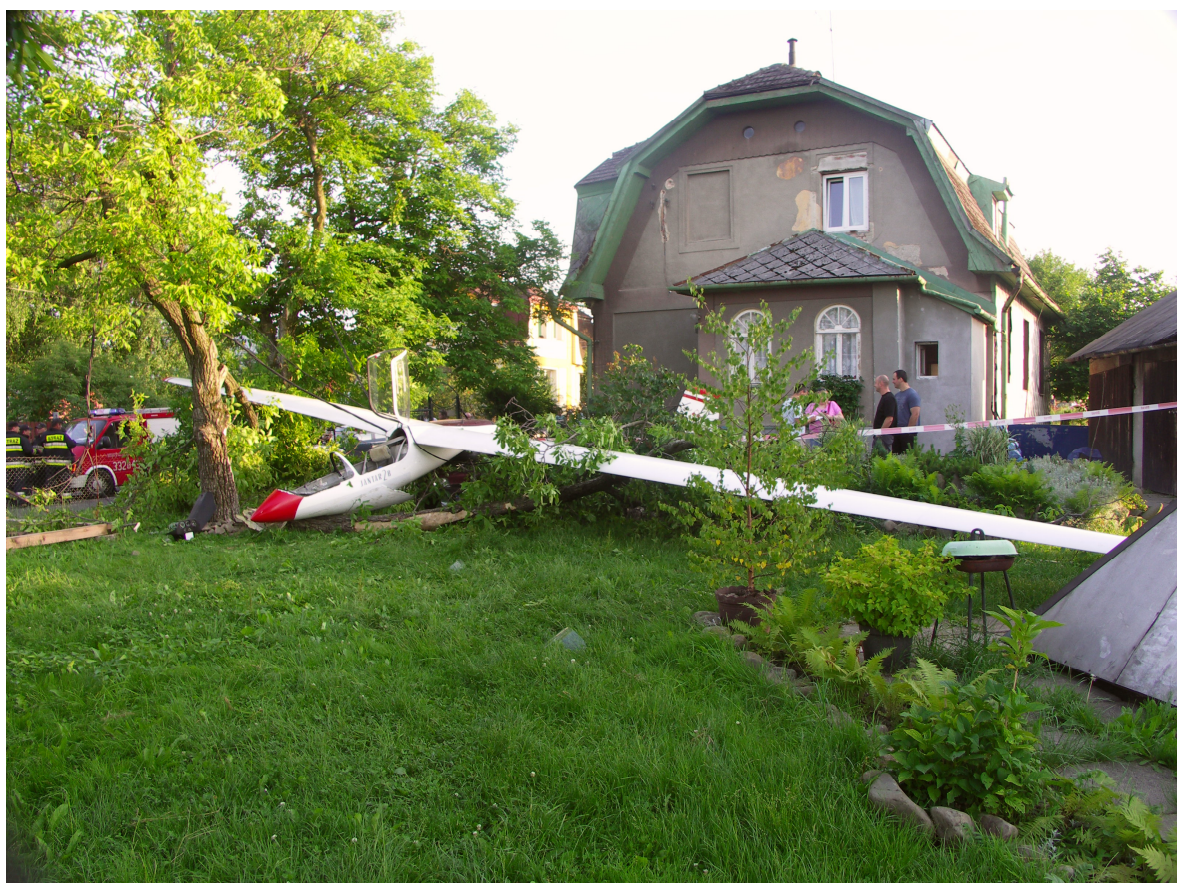
Wskutek wypadku szybowiec został uszkodzony w stopniu poważnym. Wiatrochron został rozbity. Kadłub szybowca został przełamany w części zaskrzydłowej. Konstrukcja stalowej kratownicy kadłuba za kabiną pilota została poważnie uszkodzona. Końcówka lewego skrzydła została oderwana, a przewód niskiego napięcia zasilający posesję przeciął keson prawego skrzydła w części przykadłubowej. Kółko podwozia zostało całkowicie oderwane od konstrukcji kadłuba.

Poniżej, na zdjęciu, pokazano szybowiec i otoczenie miejsca wypadku.

Komisja na podstawie oględzin miejsca zdarzenia, uszkodzeń szybowca oraz zeznań świadków i pilota, stwierdziła że przyczyną wypadku było dopuszczenie przez pilota do przeciągnięcia szybowca na wysokości kilkudziesięciu metrów, w zakręcie z dużym przechyleniem. Manewr do lądowania przewidywał, wykonanie zakrętu o 90° w lewo, wypuszczenie podwozia, a następnie wykonanie zakrętu w prawo o 270° na kurs zachodni
