MINISTERSTWO TRANSPORTU,
BUDOWNICTWA I GOSPODARKI MORSKIEJ
PAŃSTWOWA KOMISJA BADANIA WYPADKÓW LOTNICZYCH

678/11

RAPORT KOŃCOWY

z badania zdarzenia statku powietrznego o maksymalnym ciężarze startowym nie przekraczającym 2250 kg¹

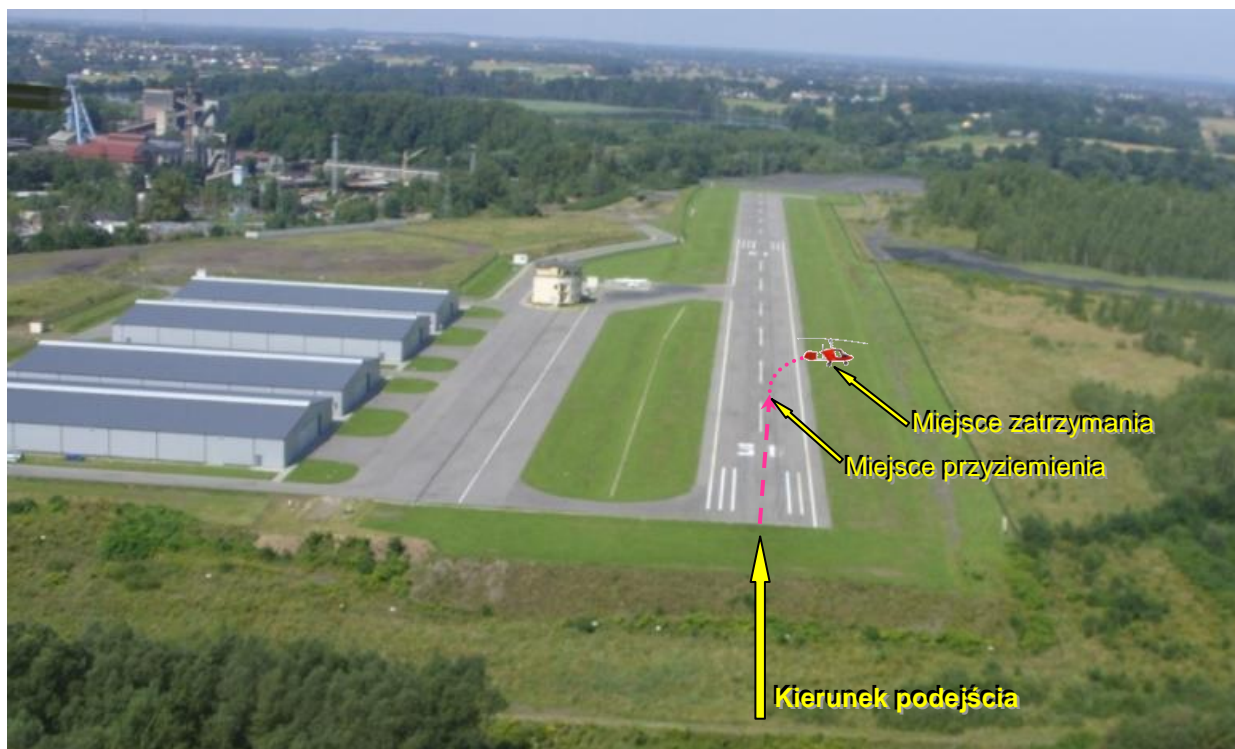
około godziny 10:35 nastąpił start do drugiego lotu – tym razem po kręgu. Lądowanie nastąpiło po około 15 minutach, po czym pilot wyłączył silnik. Po dokonaniu oględzin wiatrakowca po locie, pilot przyjął na pokład innego pasażera, również w celu wykonania lotu rekreacyjnego. O godz. 11:00 nastąpił start do kolejnego lotu w rejonie lądowiska. Lot przebiegał także bez zakłóceń. Po około 25 minutach lotu pilot rozpoczął manewr podejścia do lądowania na kierunku 31, utrzymując prędkość 105 km/h. Podczas przyziemienia, na asfaltowej drodze startowej lądowiska, nastąpiło wyłamanie prawej goleni podwozia z konstrukcji (foto 1 i foto 2).

Foto 1. Widok i szkic sytuacyjny miejsca zdarzenia [zdjęcie: www.dlapilota.pl]

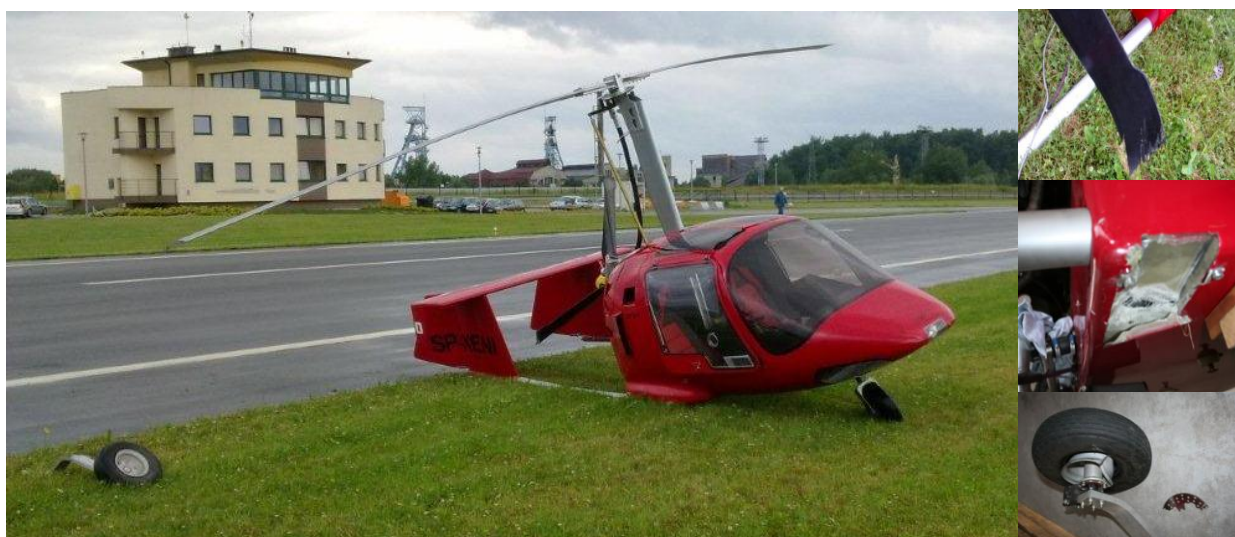
W wyniku twardego przyziemienia zostały uszkodzone (foto 2):

- podwozie (całkowicie wyrwana z kadłuba prawa goleń podwozia głównego, zniszczona felga, opona, zniszczona tarcza hamulca, uszkodzony zacisk i przewód hamulcowy, nadwyrężone mocowanie lewej goleni podwozia głównego w kadłubie),
- kabina / kadłub (w wyniku wyrwania i naderwania mocowania goleni podwozia głównego),
- prawa metalowa belka kadłubowa (wygięta i przetarta na spodniej stronie),
- zniszczone / uszkodzone trzy łopaty śmigła pchającego.

Foto 2. Wiatrakowiec na miejscu zdarzenia – widoczne uszkodzenia podwozia i śmigła pchającego
[zdjęcia użytkownika]

Na dobiegu wiatrakowiec utracił kierunek w prawo i zatrzymał się na części trawiastej pola wzlotów w odległości 15 metrów od punktu przyziemienia, dodatkowo uszkodzając końcówki łopat śmigła pchającego. Po zatrzymaniu się wiatrakowca pilot wyłączył silnik i wraz z pasażerem opuściliabinę. W wyniku twardego przyziemienia wiatrakowiec został poważnie uszkodzony, natomiast pilot i pasażer nie odnieśli żadnych obrażeń.

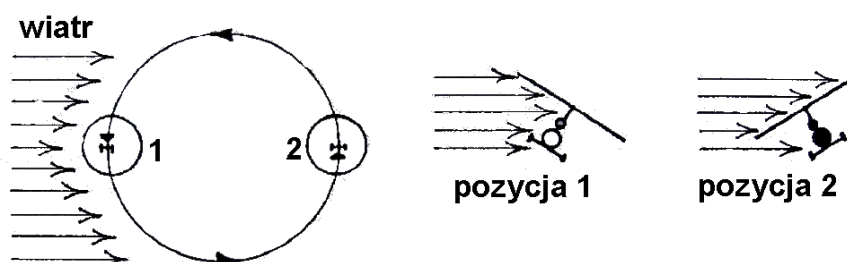
Rys. 1. Teoria zakrętu przy silnym wietrze

Zaistniałą sytuację można rozważać jak w teorii zakrętu przy wiejącym silnym wietrze (rys. 1). Wykonanie zakrętu bez zmiany wysokości wymaga sterowania mocą silnika. Jeśli nie zwiększymy obrotów silnika przed wprowadzeniem w zakręt, wejdziemy w zakręt na zniżaniu. Prędkość opadania będzie proporcjonalna do kąta przechylenia: im bardziej przechylimy wiatrakowiec, tym szybciej będzie opadał. Aby nie tracić wysokości w zakręcie należy użyć większej mocy silnika, niż w locie poziomym prostoliniowym. Cały czas należy pamiętać o przechyleniu dysku wirnika wiatrakowca. Manewry jakie wykonuje pilot ze względu na wpływ wiatru na wirnik wymagają praktycznego doświadczenia. Generalna zasada mówi, iż eksponowanie górnej powierzchni wirnika wiatrakowca pogarsza jego właściwości aerodynamiczne, a dolnej poprawia. Przypuszczać należy, że w tym wariacie wiatrakowiec uzyskał dużą prędkość opadania. Pilot zdając sobie sprawę, że przy tak niekorzystnym opływie płaszczyzny wirnika powietrzem (eksponowaniu górnej powierzchni wirnika), powinien wykonać manewr wyrównania nisko nad płaszczyzną przyziemia – mógł przy tym popełnić jeden z dwóch błędów:

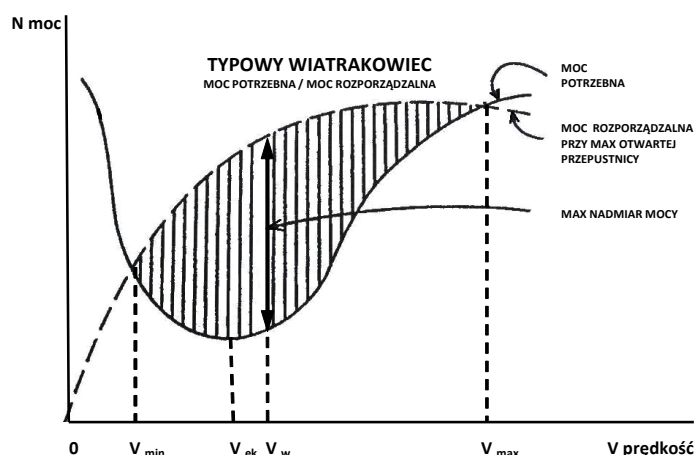
Znalezienie się wiatrakowca poniżej krzywej mocy może być bardzo niebezpieczne, szczególnie dla pilota z niewielkim doświadczeniem, a także podczas wykonywania lotów w pobliżu ziemi. Patrząc na krzywą mocy potrzebnej dla wiroplątów (wykres 1) można zauważyć, że do lotu z małą prędkością wzrasta zapotrzebowanie na moc. Dysk wirnika jest wtedy pochylony do tyłu z większym kątem natarcia. Im większe kąty natarcia tym większy opór aerodynamiczny, a co za tym idzie większa moc potrzebna do lotu.

Wykres 1. Moc potrzebna i rozporządzalna

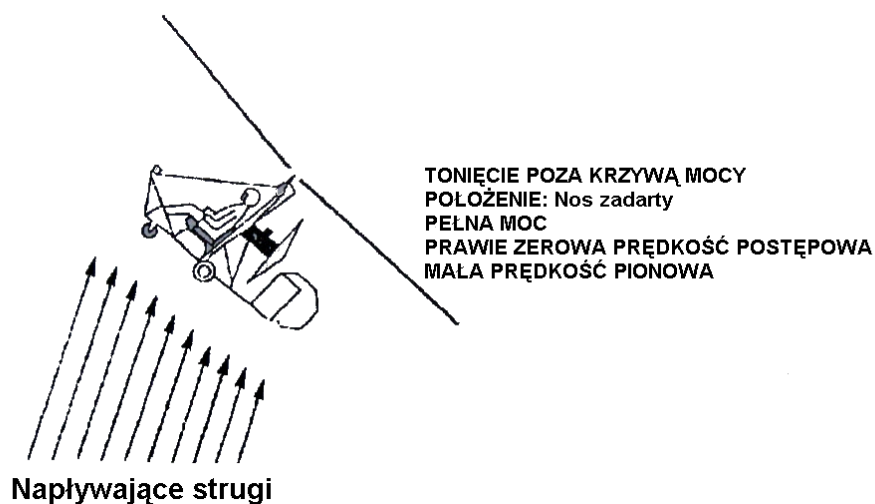
Wiatrakowiec jest jednym z niewielu rodzajów statków powietrznych, które mogą bezpiecznie latać poniżej prędkości minimalnej v_{\min} , dlatego, że nie ulega przeciągnięciu. Są to loty „NA KRAWĘDZI MOCY”, które wykonuje się poprzez ściągnięcie drążka na siebie i stopniowe dodawanie mocy (rys. 2), a pilotowanie jest kontrolowane przy jednoczesnym zachowaniu stateczności wiatrakowca.

Rys. 2. Lot na „krawędzi mocy”

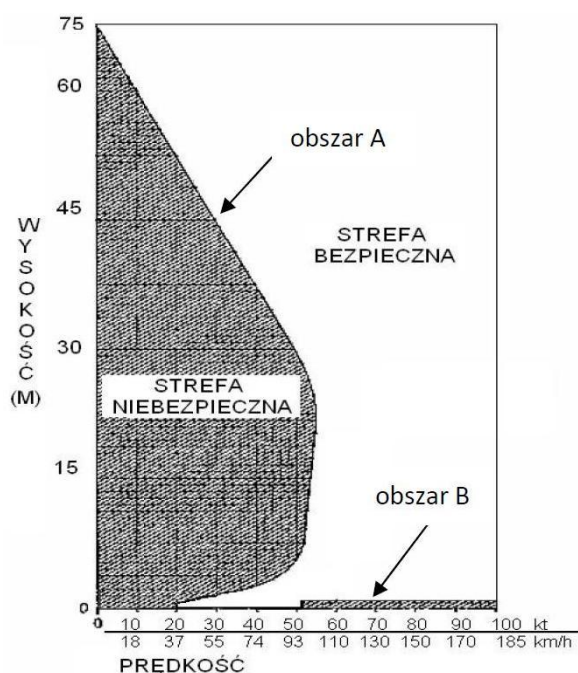
W analizowanym zdarzeniu, pilot podczas wykonywania podejścia do lądowania mógł przekroczyć nakazane parametry lotu i „wszedł” w strefę niebezpieczną, zwaną również „strefą śmierci” (wykres 2), co przy jego doświadczeniu w lotach „poza krzywą mocy”, szczególnie na tego typu statku powietrznym, sprawiło mu znaczne trudności w pilotowaniu.

Wykres 2. Obszary stref H-V
