ALBUM ILUSTRACJI
z wypadku szybowca SZD-50-3A Puchacz; SP-3491
11 lipca 2011 r., Nowy Targ

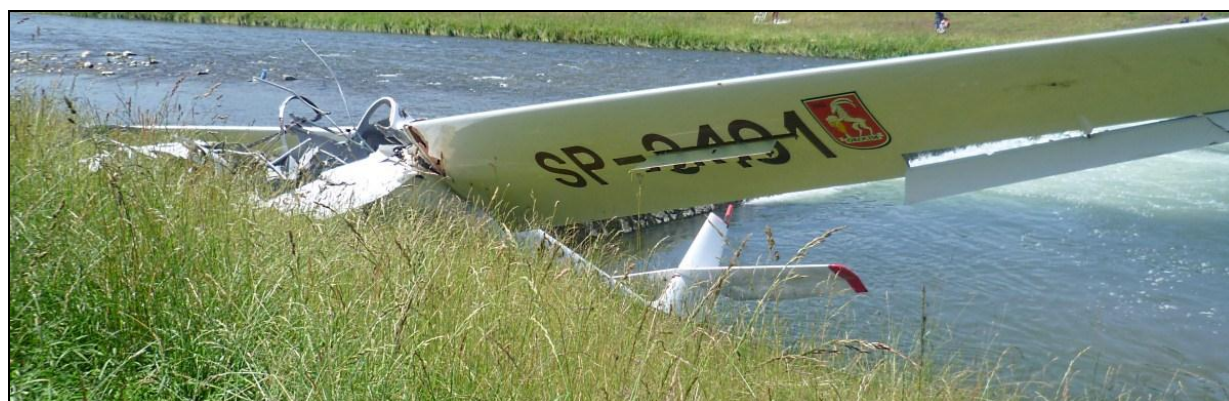
5 – Ogólny widok szybowca na miejscu wypadku, lewa strona.

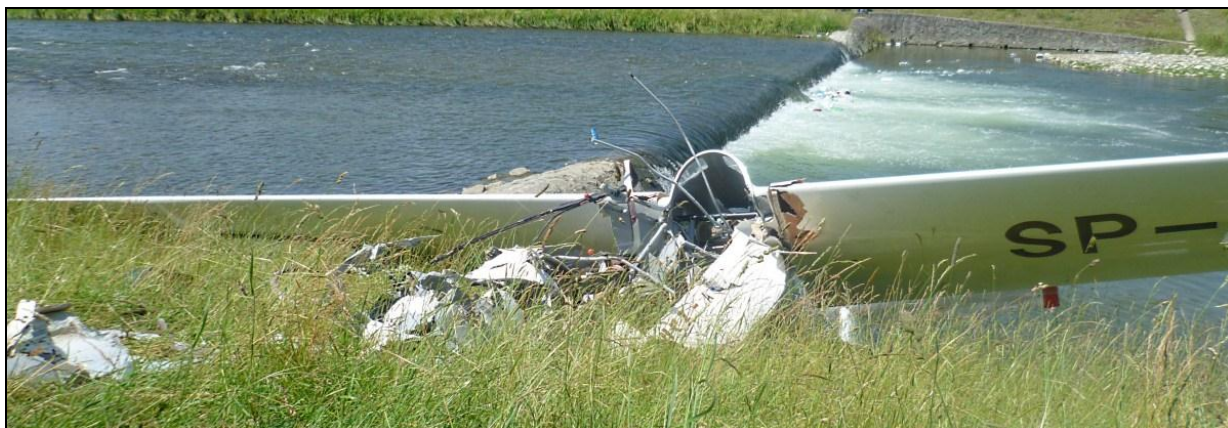
6 – Ogólny widok szybowca na miejscu wypadku, widok ¾ z lewej strony od przodu [fot. Jacek Gajownik].

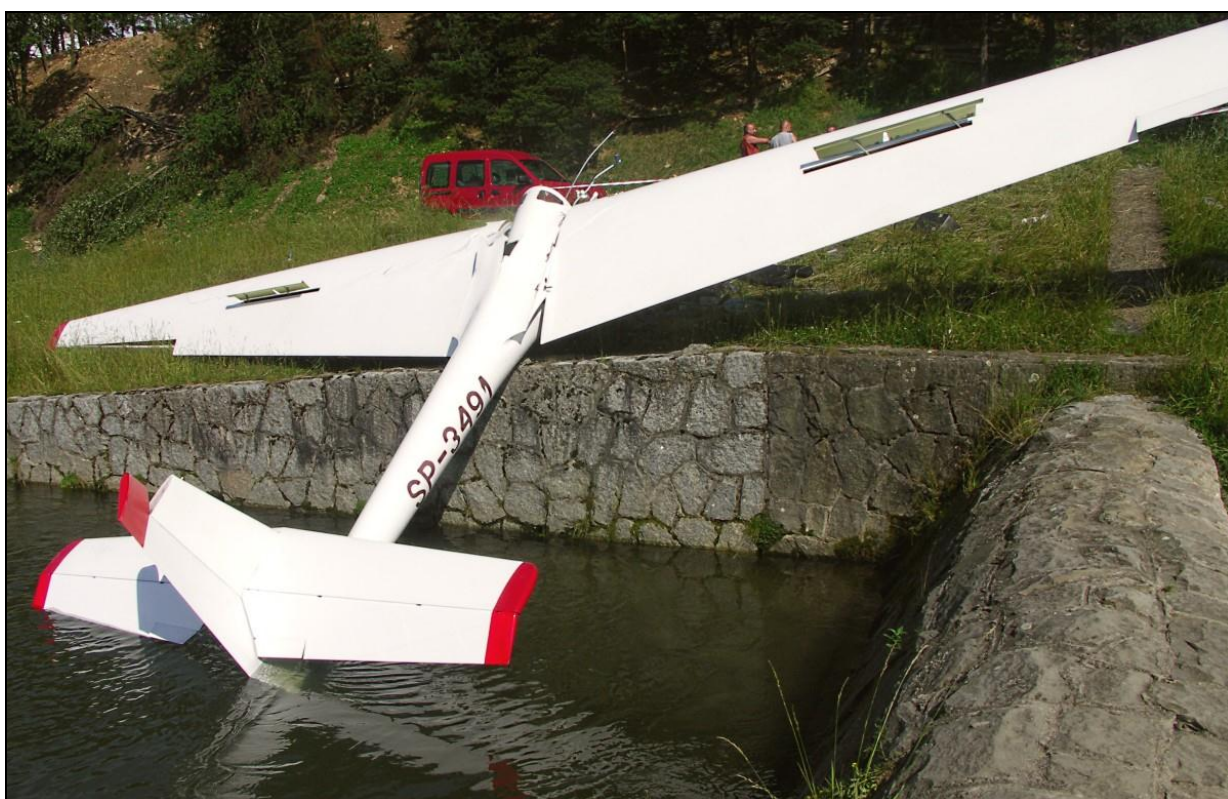
7 – Ogólny widok szybowca na miejscu wypadku, widok od przodu [fot. Jacek Gajownik].

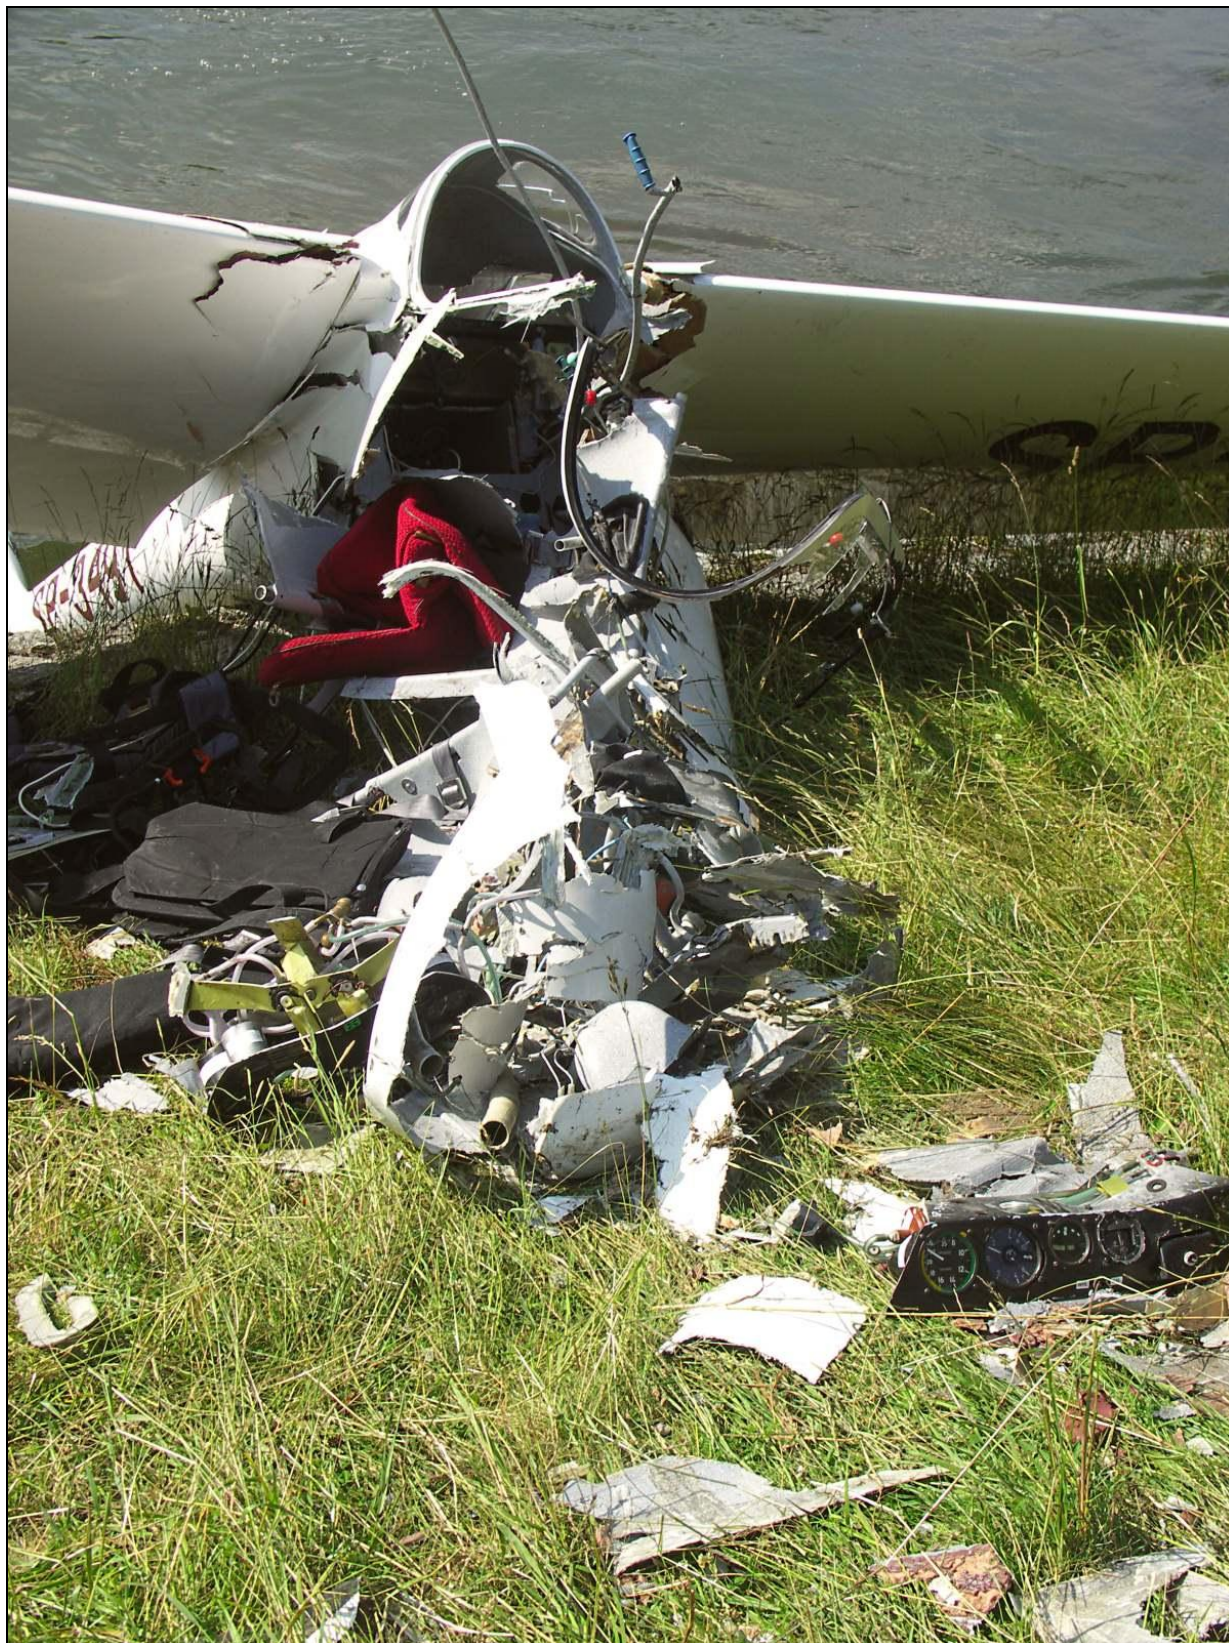
13 – Zniszczona kabinowa część kadłuba.
