MINISTERSTWO TRANSPORTU,
BUDOWNICTWA I GOSPODARKI MORSKIEJ
Państwowa Komisja Badania Wypadków Lotniczych

Dot. zdarzenia nr: 803/11

UCHWAŁA

W dniu 30 listopada 2012 r., podczas posiedzenia Komisja rozpatrywała okoliczności zdarzenia samolotu ultralekkiego Sky Ranger, które miało miejsce 10 lipca 2011 r. podczas lądowania na lotnisku Włocławek-Kruszyn [EPWK]. Działając w oparciu o **art. 5 ust. 3 Rozporządzenia Parlamentu Europejskiego i Rady (UE) Nr 996/2010 w sprawie badania wypadków i incydentów w lotnictwie cywilnym oraz zapobiegania im oraz uchylające dyrektywę 94/56/WE** (Dz. U. UE. L. z 2010 r., Nr 295, poz. 35), Państwowa Komisja Badania Wypadków Lotniczych uznała przedstawione przez Użytkownika informacje za wystarczające i podjęła decyzję o zakończeniu badania.

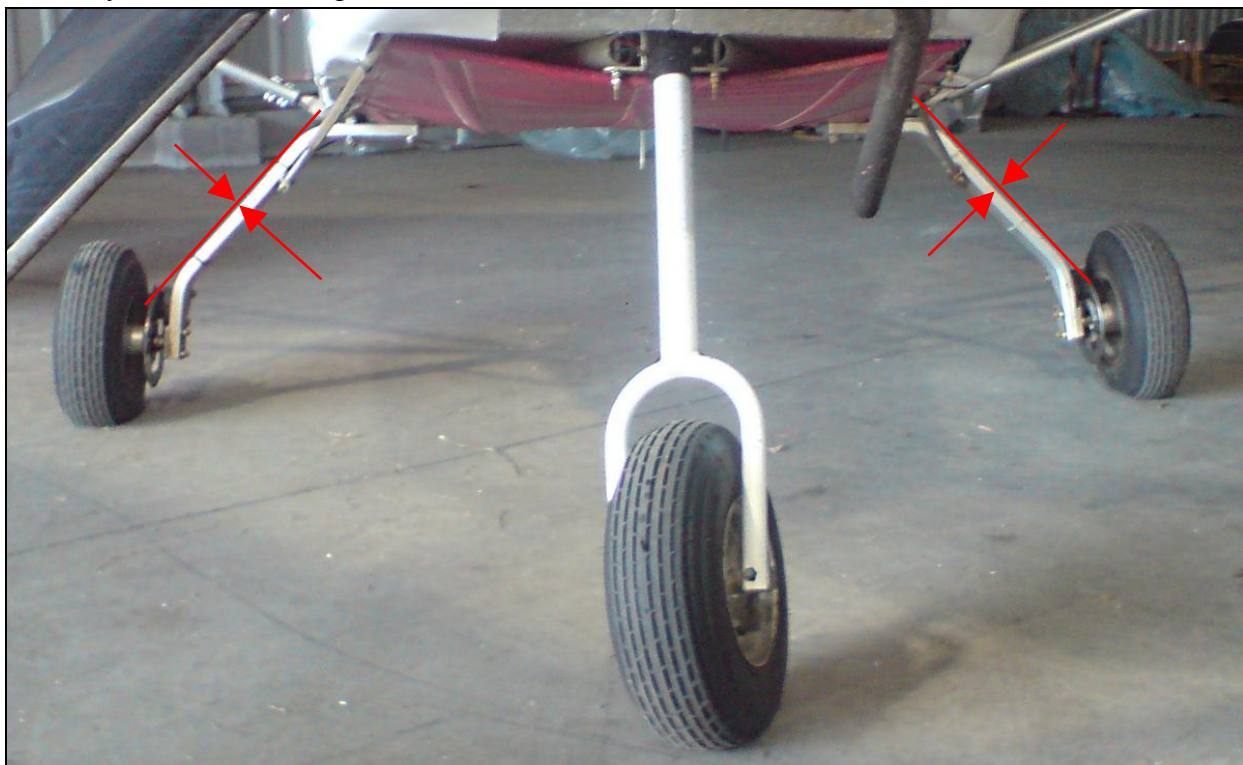
Po wykonaniu kilku lądowań nastąpiło skołowanie samolotu z drogi startowej pod hangar. Pilot po opuszczeniu kabiny zauważył, że podwozie główne samolotu znajduje się w nienaturalnym położeniu wskutek uszkodzenia, polegającego na trwałym odkształceniu (lekkim wygięciu do góry) obu goleni sprężystych. Podczas kołowania nie było żadnych objawów, mogących świadczyć o uszkodzeniu podwozia.

Zdjęcie uszkodzonego podwozia, wykonane po skołowaniu do hangaru.

Najbardziej prawdopodobną przyczyną zdarzenia było wtoczenie się samolotu w nierówność terenową podczas dobiegu lub kołowania.

Obecność kretowisk na lotnisku EPWK.
