**MINISTERSTWO TRANSPORTU,
BUDOWNICTWA i GOSPODARKI MORSKIEJ
PAŃSTWOWA KOMISJA BADANIA WYPADKÓW LOTNICZYCH**

844/11

RAPORT KOŃCOWY

Samolot: AT 3 R100 Tourer version, znaki rozpoznawcze: SP-TAR,

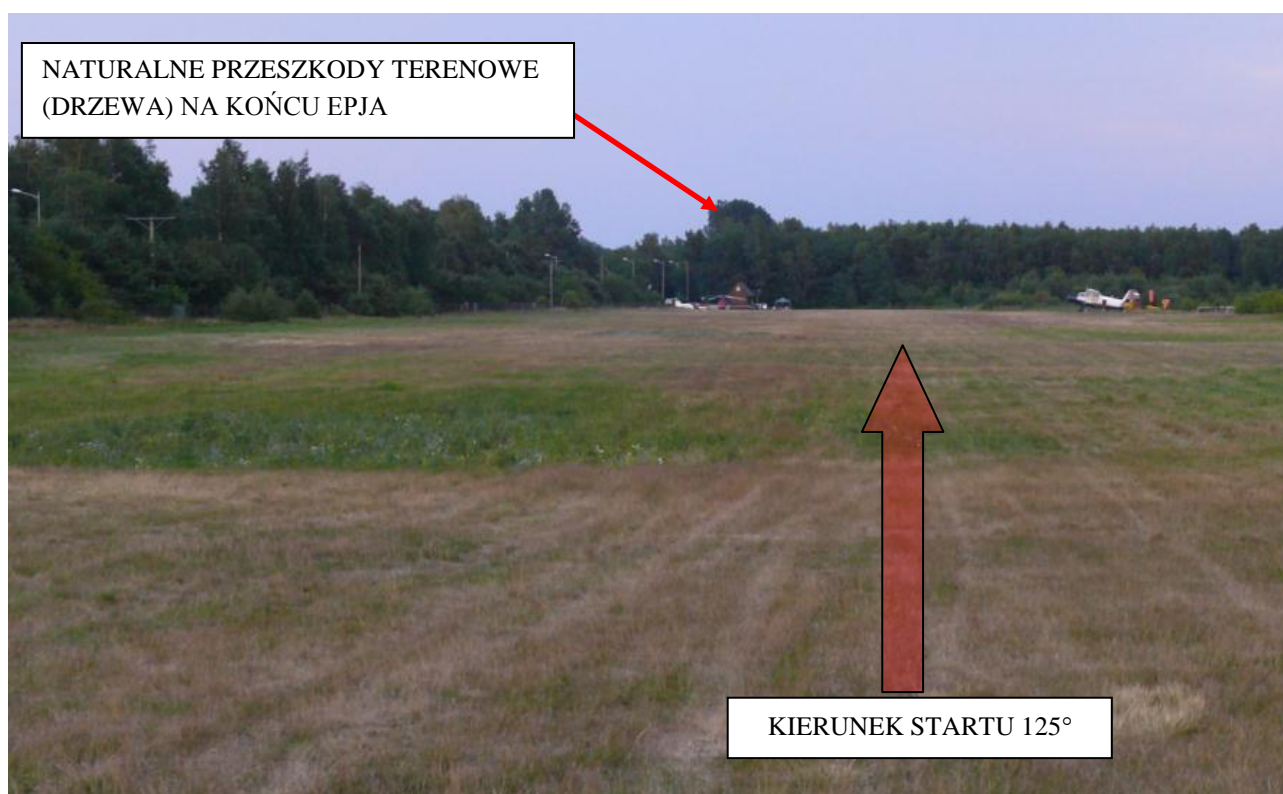
utrzymać samolot w osi startu i celowo, z obawy przed uderzeniem w drzewa znajdujące się na końcu EPJA (zdjęcie poniżej), doprowadził do przeciągnięcia samolotu.

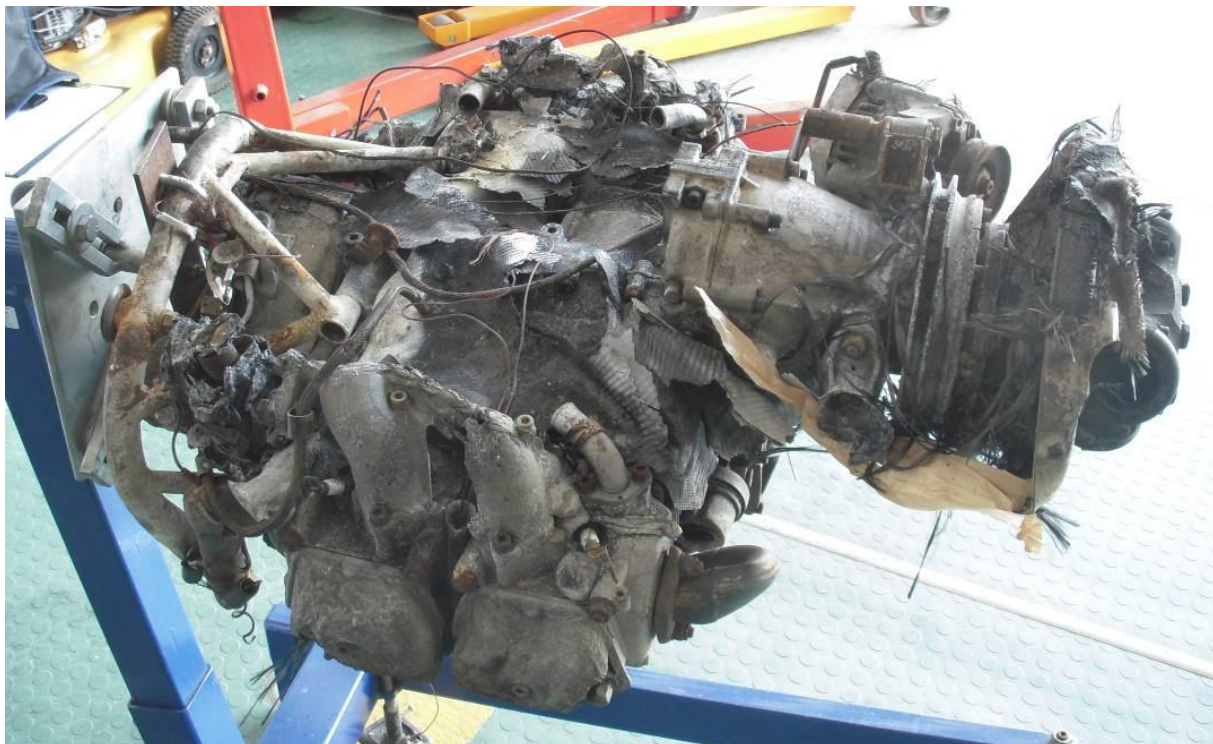
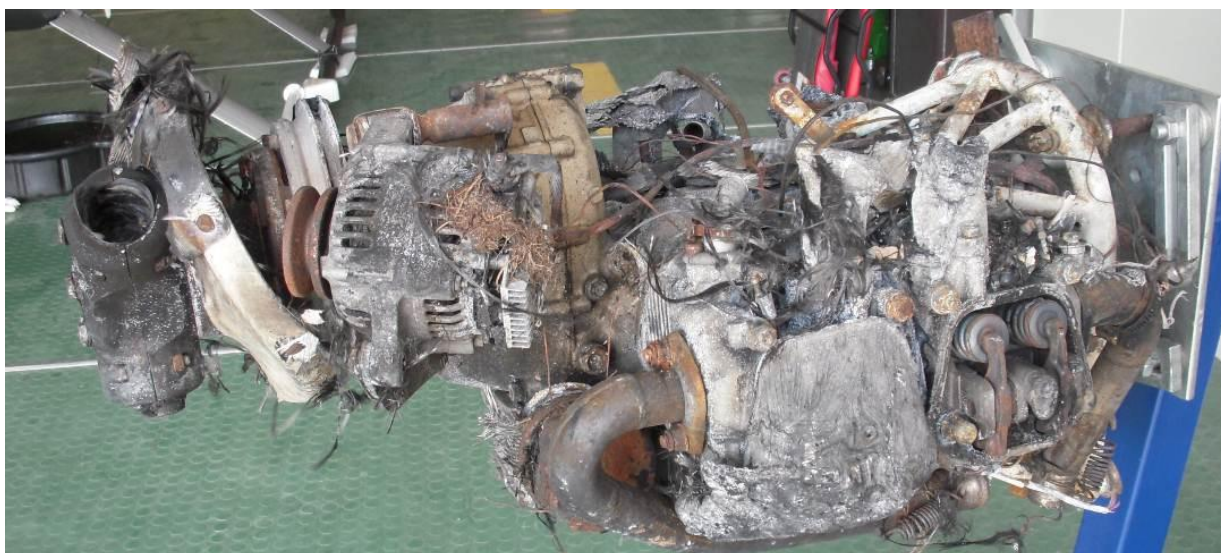
W wyniku pożaru nie zachowały się żadne przewody paliwowe, olejowe, chłodzenia, a przewody elektryczne pozbawione zostały izolacji. Niektóre elementy metalowe uległy stopieniu.

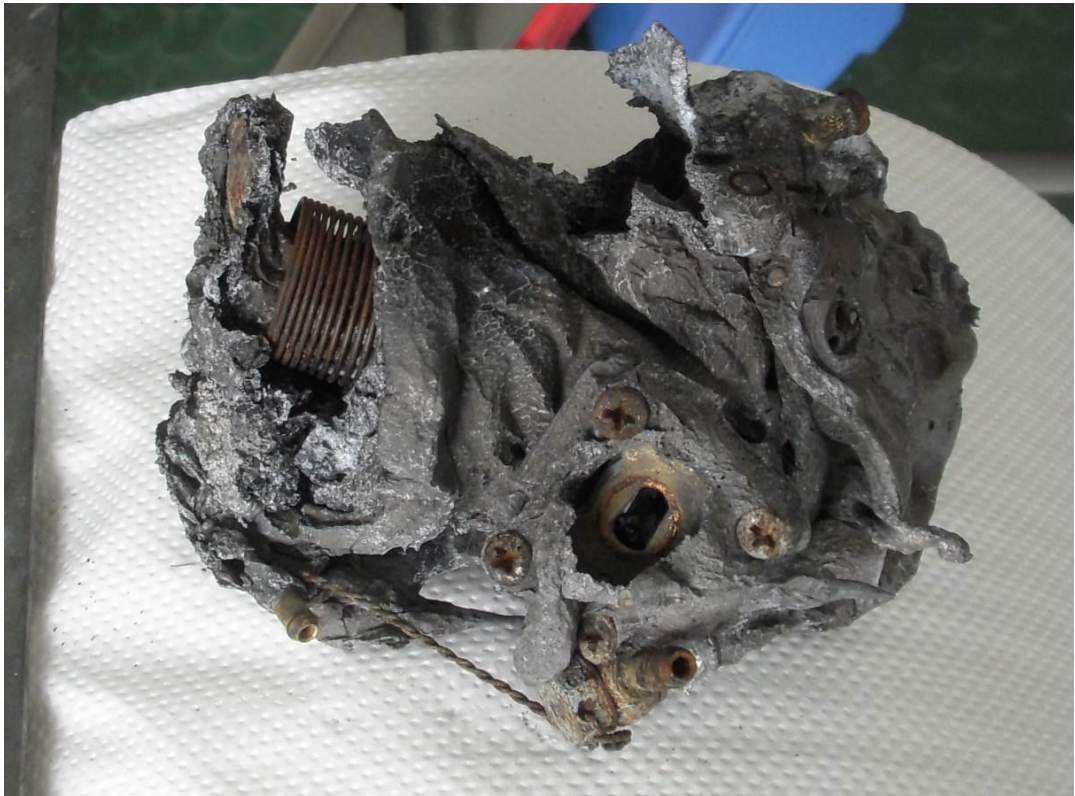
- Zdemontowano pompę oleju – stwierdzono ślady przegrzania.

Na podstawie przeprowadzonych oględzin można przypuszczać, że przyczyną częściowej utraty mocy tego silnika były zwiększone opory tarcia współpracujących elementów pompy oleju.

8. Stwierdzono efekt zwiększonych oporów tarcia elementów pompy olejowej silnika.
9. Komisja nie ustaliła co było przyczyną zwiększonych oporów tarcia elementów pompy.

Częściowa utrata mocy silnika w wyniku zwiększonych oporów tarcia współpracujących elementów zacierającej się z nieustalonego powodu pompy olejowej.

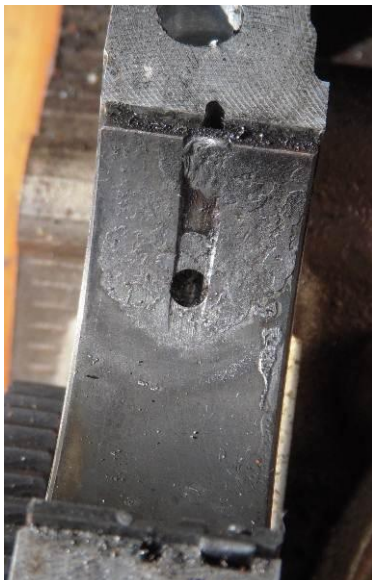
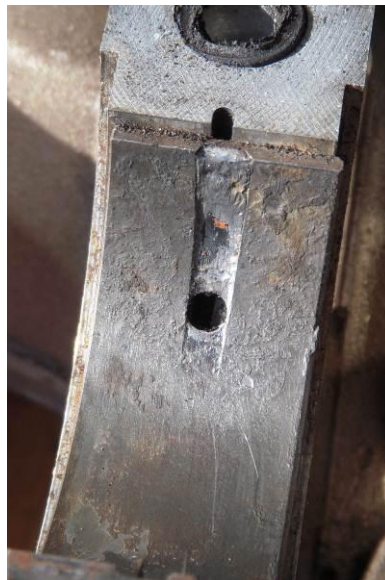
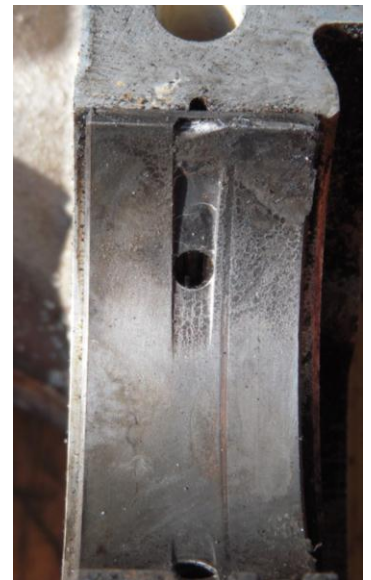
- Wszystkie panewki główne wału korbowego posiadają uszkodzenia wokół otworów doprowadzających olej.

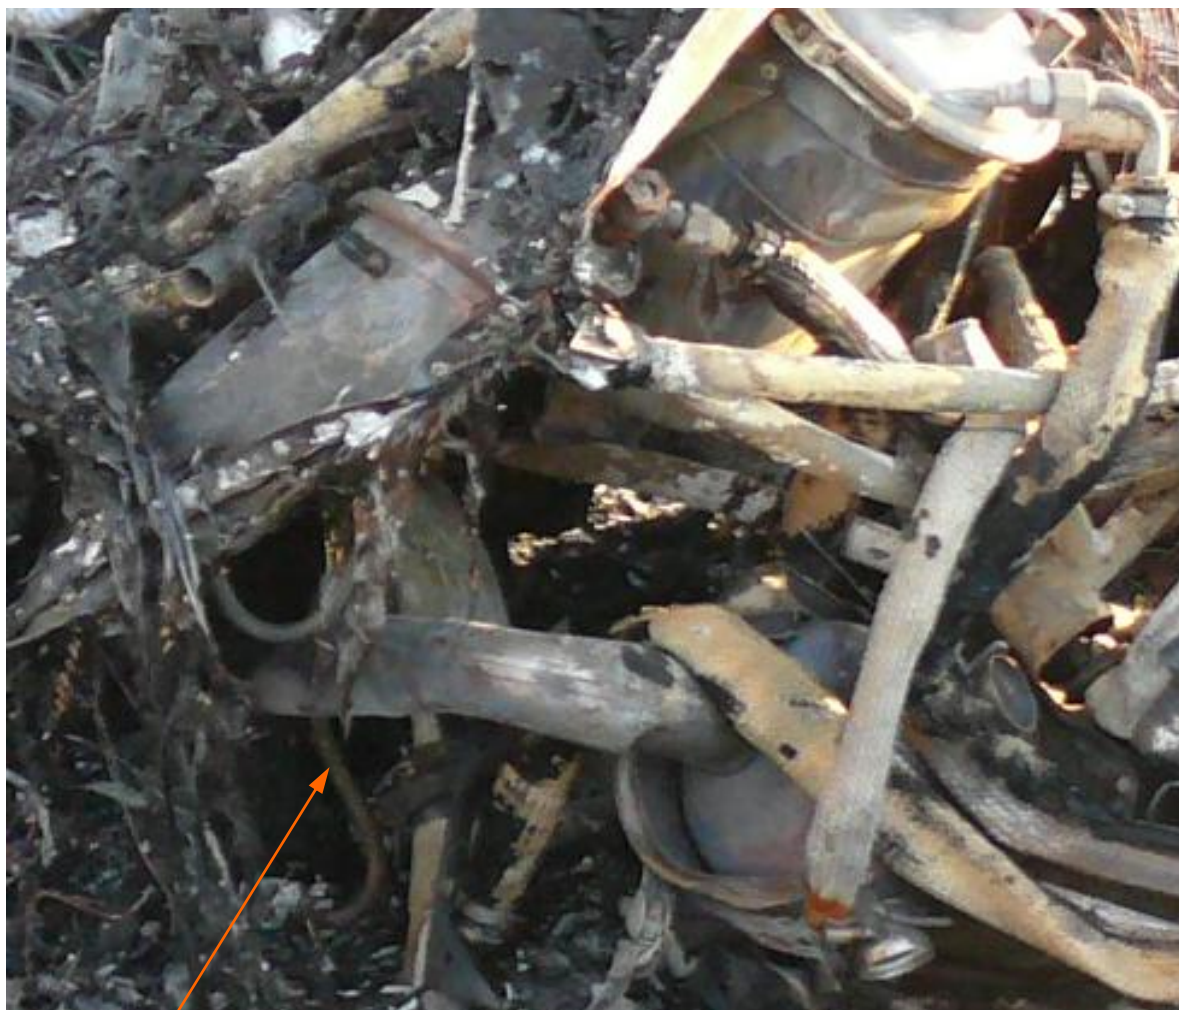
W wyniku uderzenia w ziemię doszło do zniszczenia przedziału silnikowego, co widać na poniższym zdjęciu z miejsca wypadku. W szczególności sztywne przewody paliwowe zostały rozerwane, a zgięcie łoża silnikowego spowodowało przysunięcie się do tych przewodów paliwowych rury wydechowej. Ponieważ zawór paliwowy pozostał otwarty i elektryczna pompa paliwa pracowała, z rozerwanych przewodów paliwowych na gorącą rurę wydechową (do wystąpienia usterki silnik pracował na parametrach startowych) lała się benzyna, co

doprowadziło do jej zapłonu. Pożar zniszczył przewody olejowe, a wypływający gorący olej dodatkowo podsycił pożar.

Zdjęcie fragmentu zniszczonego przedziału silnikowego samolotu AT-3R100. Oznaczenie jak na schemacie instalacji paliwowej.

Z przeprowadzonych oględzin wynika, że przyczyną wybuchu pożaru był kontakt paliwa z gorącymi elementami silnika po pęknięcie sztywnych przewodów paliwowych w wyniku uderzenia samolotu w ziemię.

Rozważyć zastosowanie w instalacji paliwowej samolotu zamiast sztywnych stalowych przewodów paliwowych przewody elastyczne w oplocie z drutu ze stali nierdzewnej.

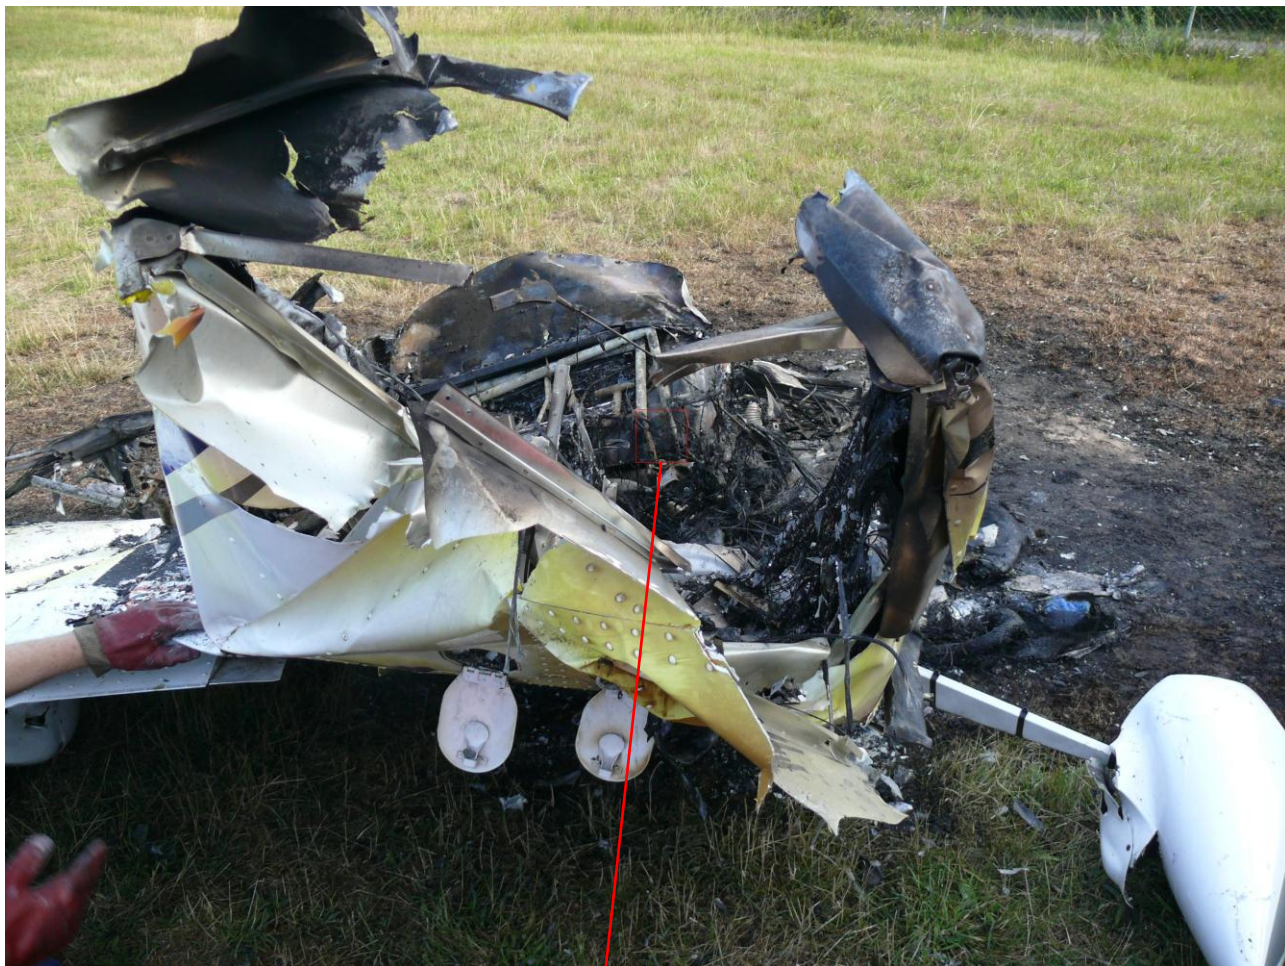
Ponad wszelką wątpliwość po wybuchu pożaru w przedziale silnikowym ściana ogniowa nie ochroniła pilota i pasażera przez tak długi czas i zanim wyskoczyli oni z samolotu ulegli dotkliwym poparzeniom. Wyjaśnienie tego faktu znajduje się na fotografii poniżej i na powiększeniu jej fragmentu. Fotografia przedstawia ścianę ogniową widzianą od strony kabiny. Na powiększonym fragmencie widoczne są pęknięcia w ścianie ogniowej. Pęknięcia te zostały spowodowane wgnieceniem w ścianę ogniową elementów układu paliwowego zamocowanych na tej ścianie od strony przedziału silnikowego. Po wybuchu pożaru przez powstałe pęknięcia płomień przedostał się do kabiny.

Z przeprowadzonych oględzin wynika, że pilot i pasażer zostali poparzeni płomieniami, które przedostały się do kabiny przez pęknięcia ściany ogniowej powstałe w wyniku uderzenia samolotu o ziemię.

Ściana ogniową widziana od strony kabiny i w powiększeniu pęknięcia.

12. Stwierdzono pęknięcia ściany ogniowej powstałe w wyniku uderzenia samolotu w ziemię.

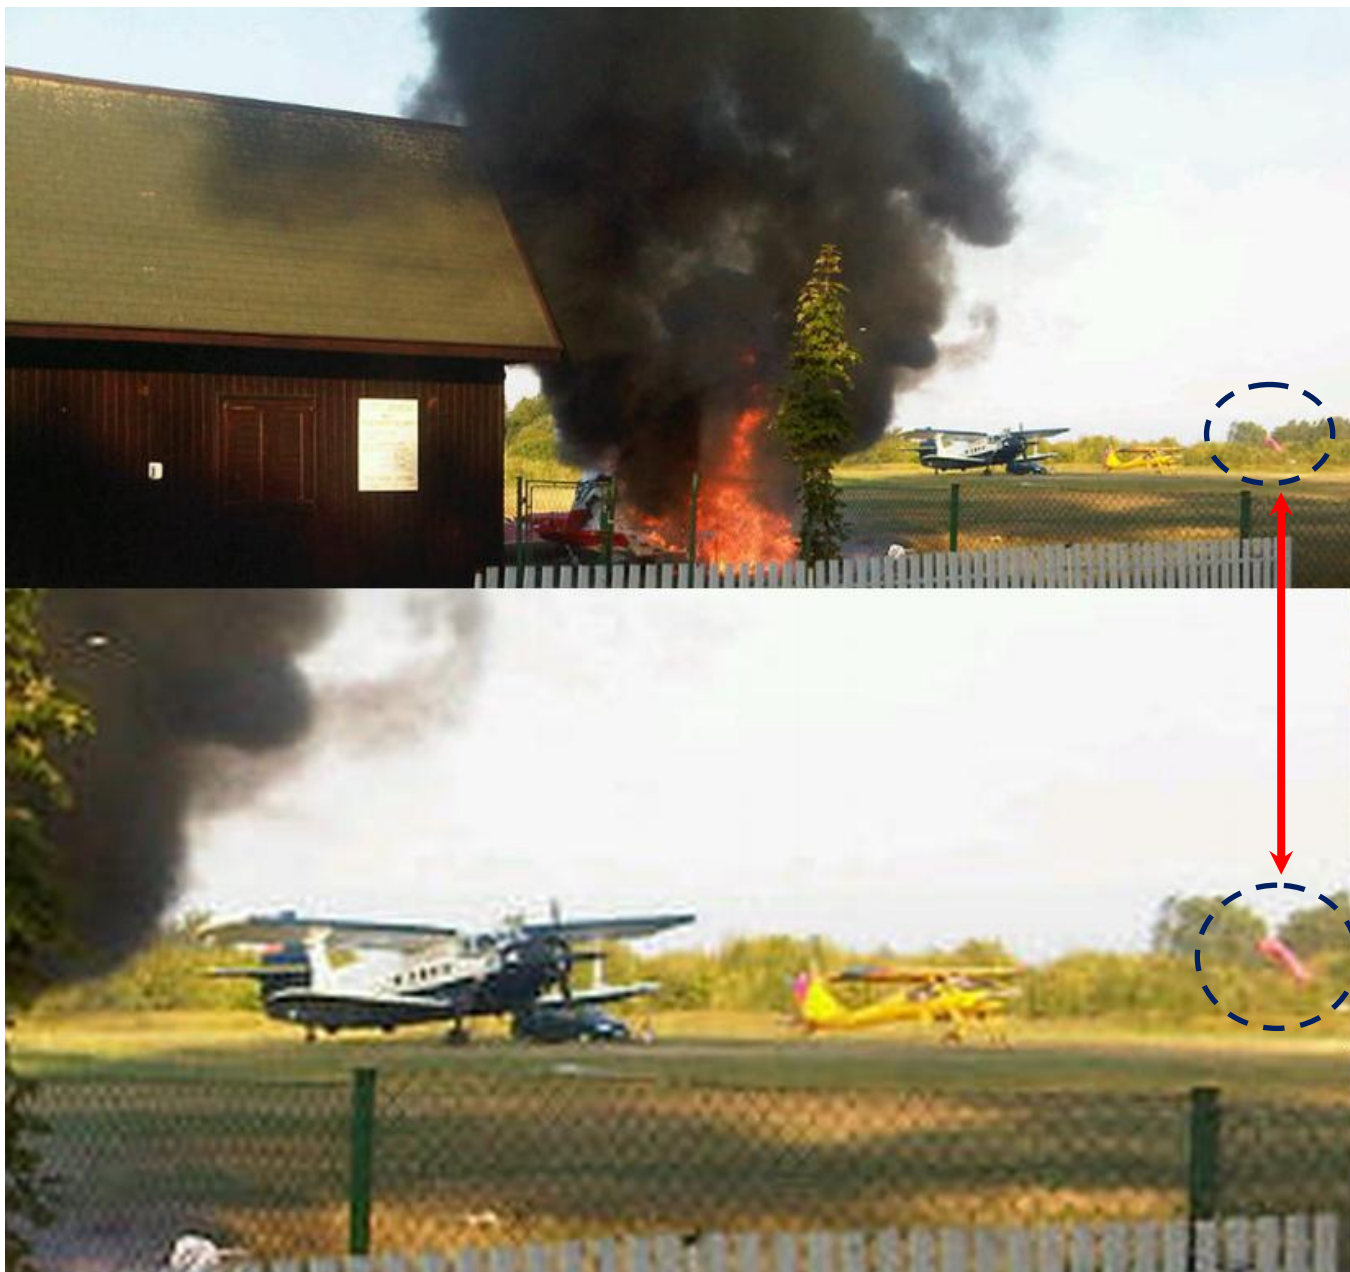
Na powyższym zdjęciu zrobionym przez świadka zdarzenia bezpośrednio po zaistnieniu wypadku zobrazowane jest położenie wskaźnika wiatru, który wskazuje kierunek wschodnio-południowy i prędkości ok. 3 m/s. Również lekarz pogotowia ratunkowego, który przybył na miejsce zdarzenia oświadczył, że według wskaźnika wiatru kierunek był wschodni.
