**MINISTERSTWO TRANSPORTU,
BUDOWNICTWA I GOSPODARKI MORSKIEJ
PAŃSTWOWA KOMISJA BADANIA WYPADKÓW LOTNICZYCH**

RAPORT KOŃCOWY

zdarzenie nr: 1033/11

**SZD-36 Cobra 15A, SP-2907 i SZD-48-3 Jantar Standard 3,
SP-3384.**

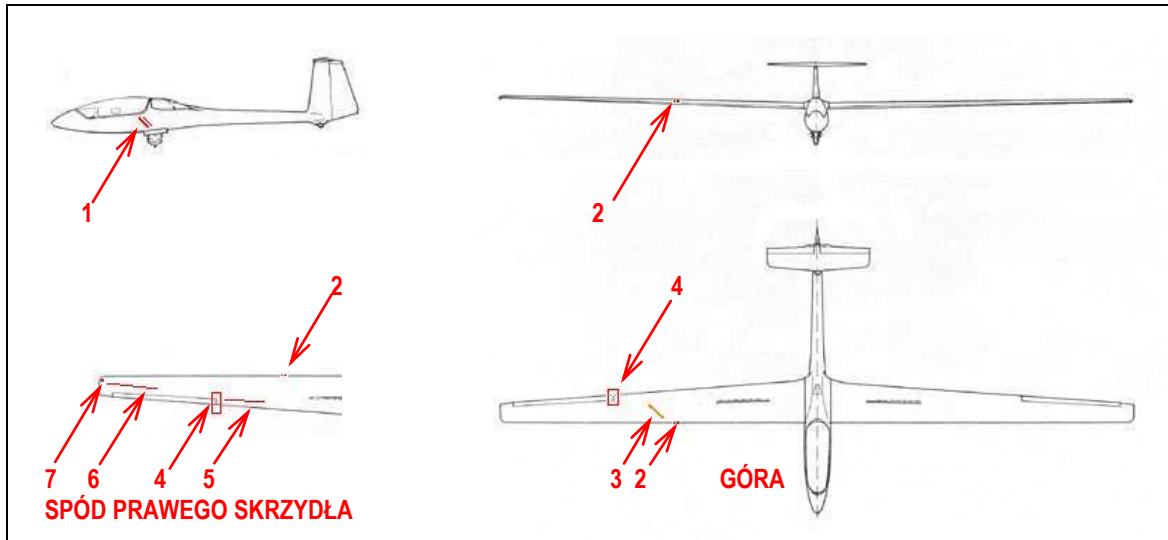
Uszkodzenia szybowca SP-3384 „Y3” zaznaczone na jego rysunku w rzutach:

1 – ślady i zarysowania na kadłubie,
2 – odpryski na krawędzi natarcia,
3 – odkształcenie skorupy pokrycia,

4 – uszkodzenie lotki i zawiasu lotki,
5 – rysa i pęknięcie pokrycia,
6 – rysa i pęknięcie pokrycia,
7 – otarcie pokrycia.

- uszkodzony mechanicznie lakier na lewej burcie kabiny pilota w połowie jej wysokości.

- uszkodzenie mechaniczne krawędzi natarcia w połowie długości skrzydła ;
- uszkodzona mechanicznie dolna część krawędzi spływu na długości około 35 cm od lotki;
- lotka przesunięta około 5 mm w kierunku końcówki skrzydła co spowodowało jej utrudnione wychylenia;
- uszkodzenie dolnego poszycia w okolicy końcówki skrzydła.

- drobne pęknięcia laminatu w obrębie mocowania łożysk do lotki;
- skrzywiony skrajny zawias lotki przy jej napędzie.

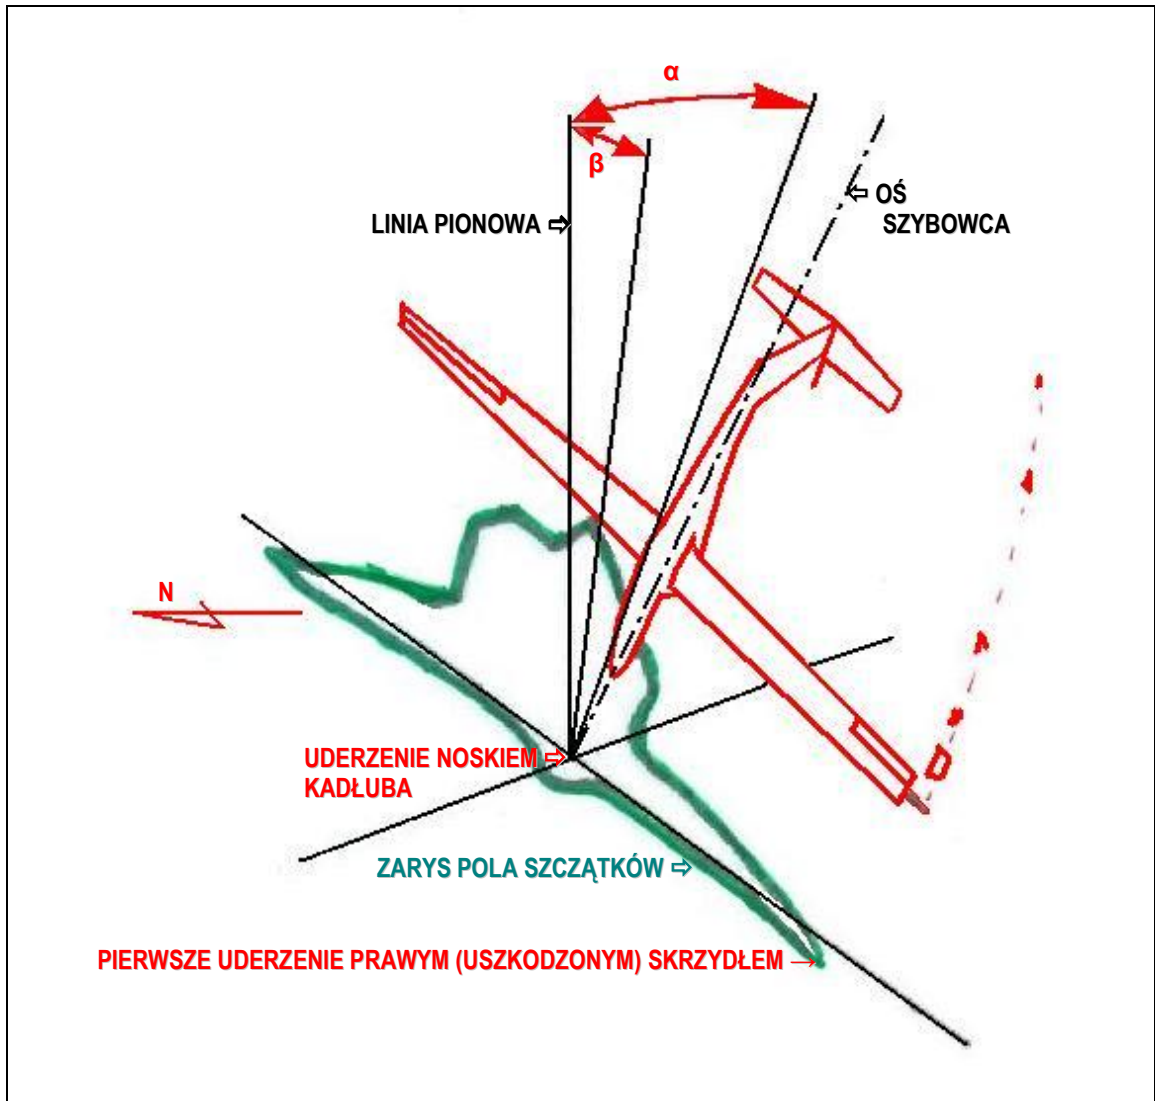
Konfiguracja szybowca SP-2907 w chwili zderzenia z ziemią: kąt $\alpha \sim 15-20^\circ$, kąt $\beta \sim 5^\circ$.

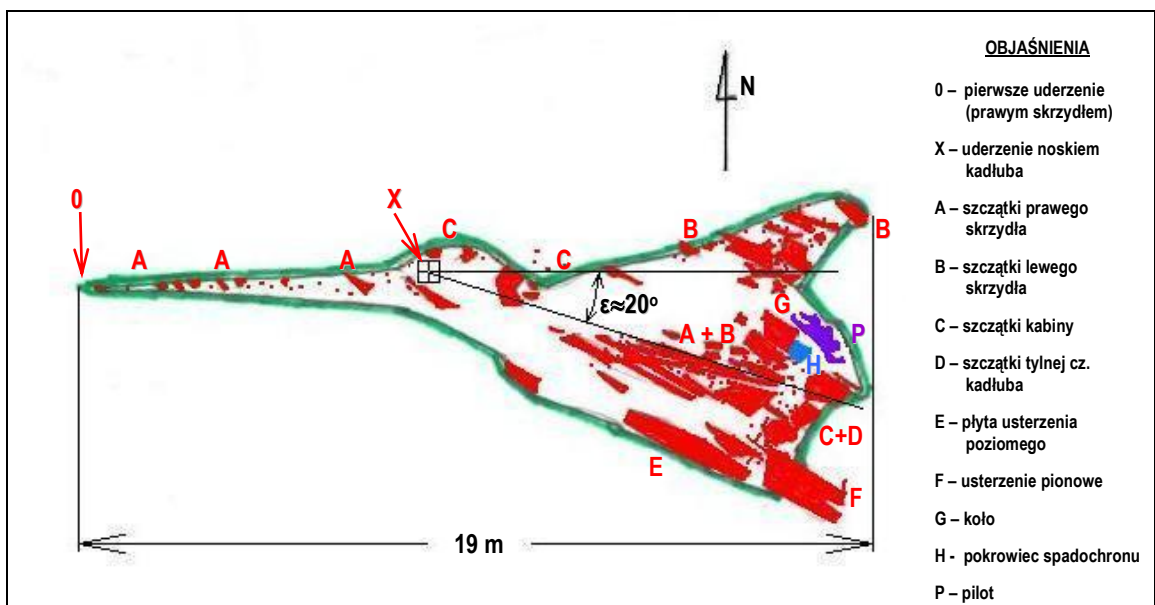
Miejsce wypadku, zarys pola szczątków i rozmieszczenie szczątków.

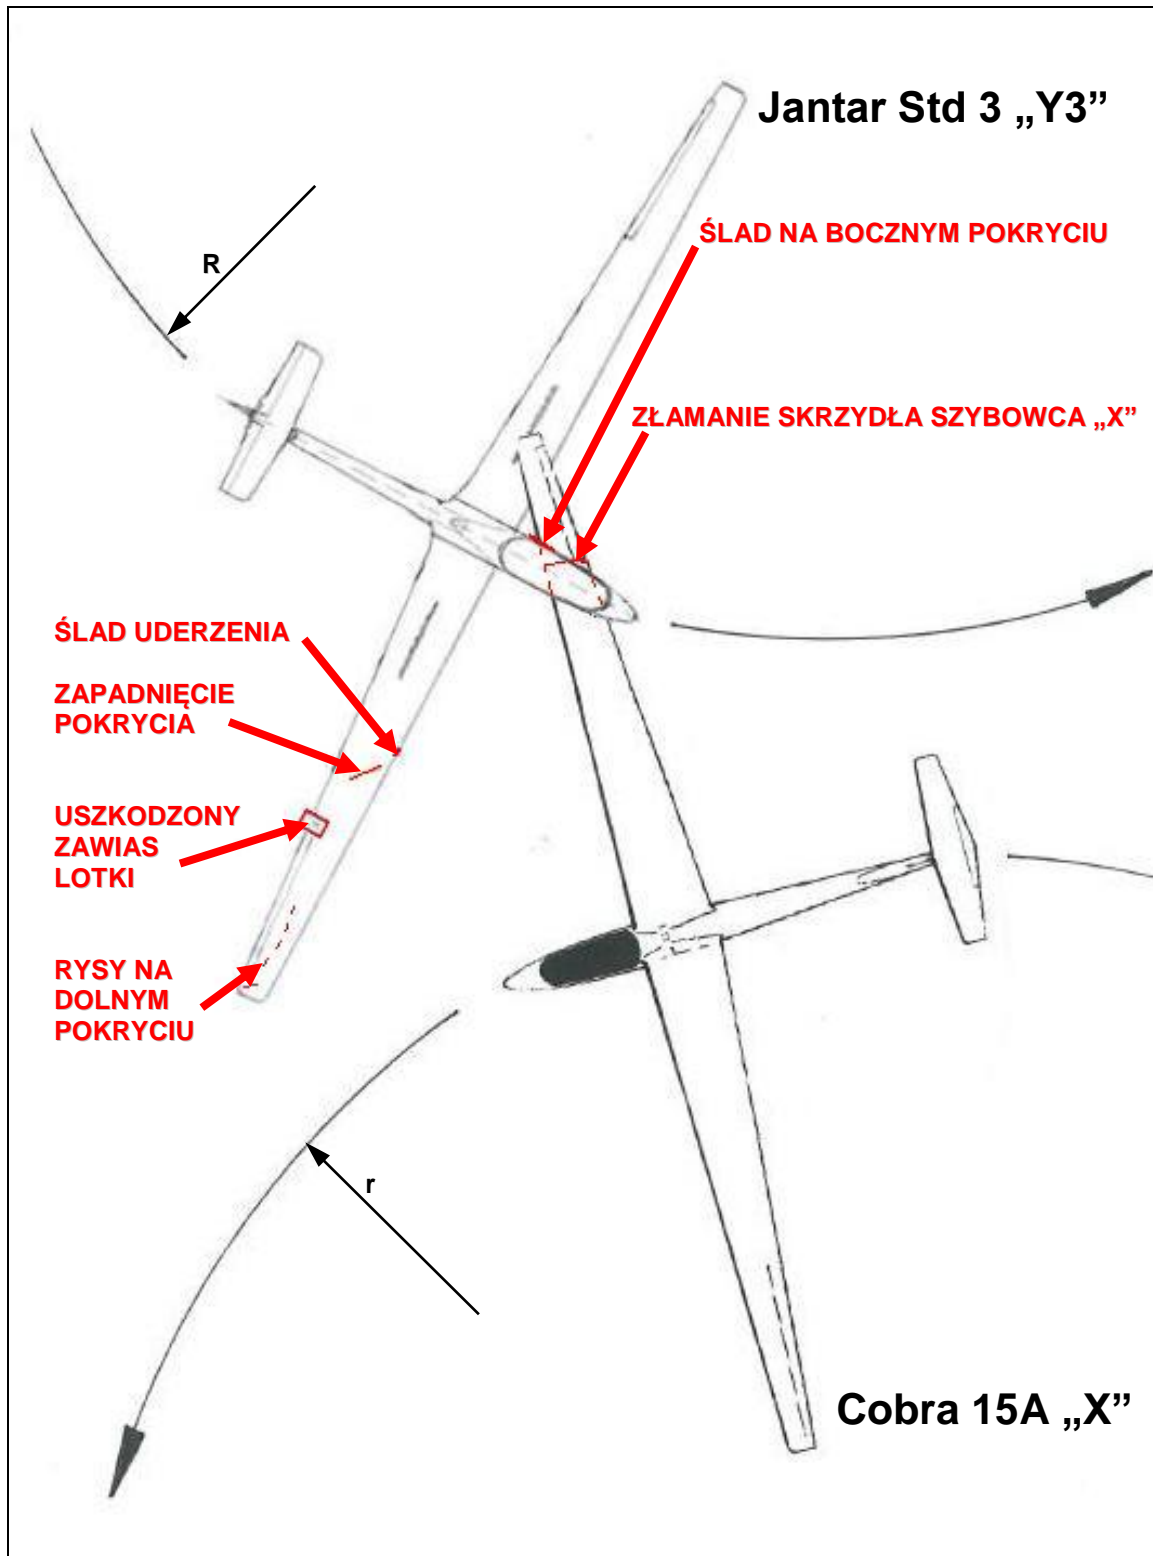
Oba szybowce „X” i „Y3” znajdowały się w lewym krążeniu na zbliżonej wysokości przechylone w lewo, ale ich osie krążenia były różne (tory lotu zazębiały się). Doszło do kolizji, w której prawe skrzydło szybowca „X” uderzyło w lewy bok kadłuba szybowca „Y3” przy jego kabinię tracąc przy tym końcówkę prawego skrzydła. Końcówka prawego skrzydła szybowca „X” odłamała się po zderzeniu z lewym bokiem kadłuba szybowca Y3. Następnie prawe skrzydło szybowca „X” prześlizgnęło się złamanym końcem po dolnym pokryciu prawego skrzydła szybowca „Y3”, powodując opisywane wcześniej uszkodzenia. Utrata końcówki prawego skrzydła spowodowała wpadnięcie szybowca „X” w spiralę, w której pilot próbował opuścić szybowiec. Zdaniem Komisji obroty spirali w którą wpadł szybowiec oraz wynikające z tego przeciążenia uniemożliwiły pilotowi oddzielenie się od fotela i wydostanie z kabiny.

Najbardziej prawdopodobny przebieg zderzenia szybowców SP-2907 [X] i SP-3384 [Y3]

- oba szybowce w lewym krążeniu (przechylone w lewo), promień krążenia $R > r$
- prawe skrzydło „X” zderza się od spodu z lewym bokiem kadłuba „Y3” i traci końcówkę.

- prawe skrzydło „X” prześlizguje się złamanym końcem po dolnym pokryciu prawego skrzydła „Y3”, powodując uszkodzenia.
