MINISTERSTWO TRANSPORTU,  
BUDOWNICTWA i GOSPODARKI MORSKIEJ  
PAŃSTWOWA KOMISJA BADANIA WYPADKÓW LOTNICZYCH

**1053/11**

## RAPORT KOŃCOWY

**z badania zdarzenia lotniczego statku powietrznego  
o maksymalnym ciężarze startowym nie przekraczającym 2250 kg\***

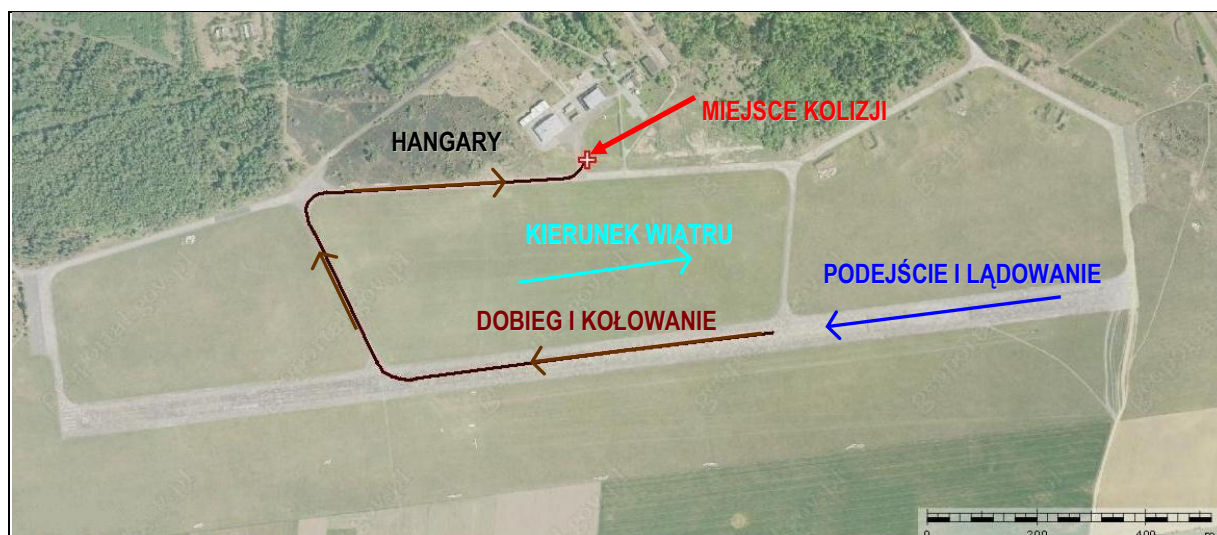
**14. Opis przebiegu i analiza zdarzenia:** uczeń-pilot od kilku dni była zakwaterowana na lądowisku Rudniki i wykonywała loty w ramach szkolenia do licencji PPL(A). W dniu 18 sierpnia 2011 r., w godzinach przedpołudniowych, wykonała 3 loty do strefy na doskonalenie elementów pilotażu. Starty i lądowania wykonywano z betonowej DS26. Warunki pogodowe były bardzo dobre, lekki zachodni wiatr i brak turbulencji. Po obiedzie i wypoczynku uczeń-pilot miała wykonać 5 lotów po kręgu. Krótko przed godziną 18.00 LMT uczeń-pilot z instruktorem prowadzącym dokonała przeglądu samolotu - samolot był sprawny do lotu. Następnie, będąc na łączności z instruktorem wykołowała do progu DS26, a przed zajęciem pasa startów wykonała próbę silnika, podczas której mimo pełnej mocy, zahamowany samolot nie przemieszczał się. O godzinie 18.00 uczeń-pilot wystartowała do pierwszego lotu po kręgu. Po wykonaniu piątego kręgu samolot opuścił DS26 i kołował na płycie przedhangarową, jak pokazano na szkicu poniżej.

Szkic wykonano na podkładzie ortofotomapy [geoportal]

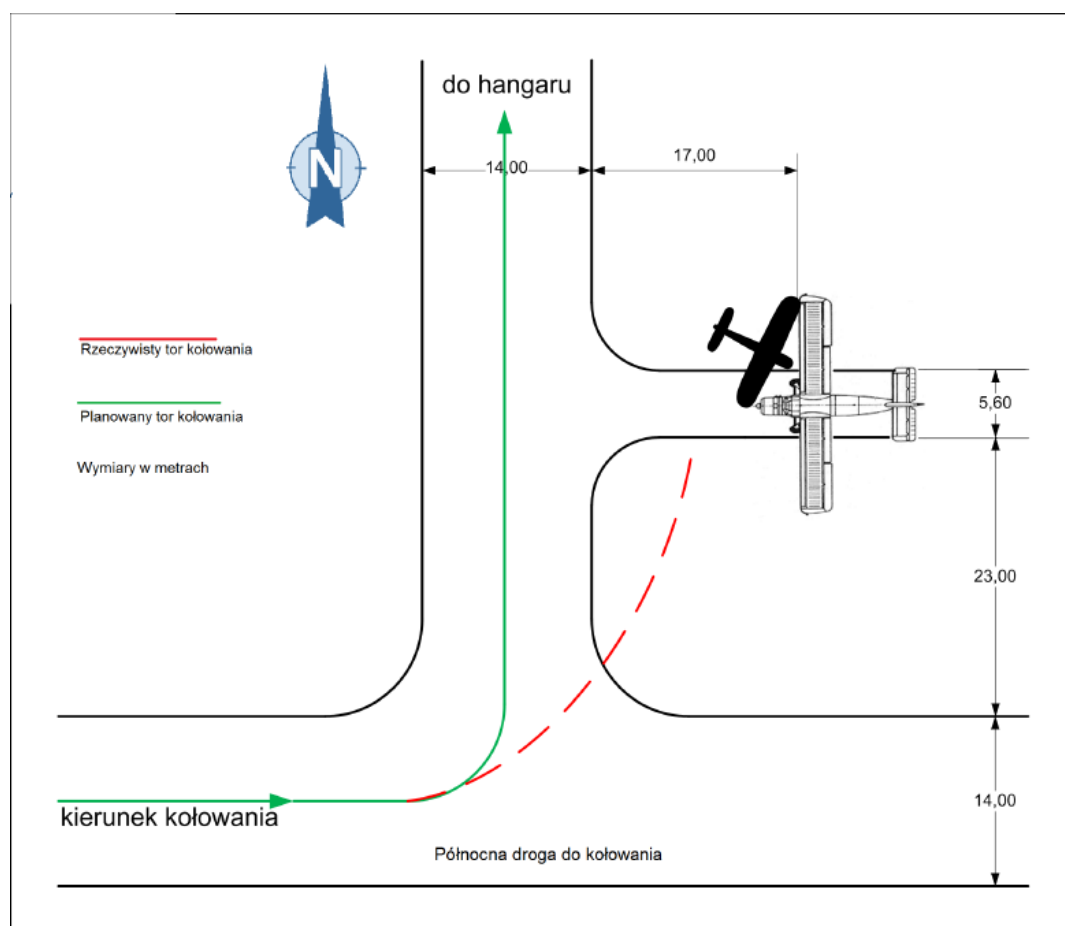
Przyjmując, że obserwacje o „słabszym” działaniu hamulca koła lewego są wiarygodne, to tym bardziej, zbliżając się do miejsca rozpoczęcia zakrętu, uczeń-pilot powinna rozpoczynać ten manewr ze szczególną ostrożnością i na małej prędkości. Tymczasem fakt wytoczenia się samolotu na odległość ok. 15 m na zewnątrz zakrętu dowodzi, że ze względu na znaczną prędkość samolotu uczeń-pilot nie panowała nad tym manewrem. Poniżej przedstawiono szkic obrazujący sytuację w czasie zaistnienia zdarzenia

Zdaniem Komisji wytoczenie się samolotu na zewnątrz zakrętu było spowodowane nadmierną prędkością kołowania w chwili wprowadzania samolotu do zakrętu w stronę hangarów. Nadmiernemu rozpędzeniu się samolotu podczas kołowania północną drogą kołowania w kierunku wschodnim sprzyjały niewielka pochyłość drogi kołowania oraz także niewielki tylny wiatr. Równocześnie badający zdarzenie stwierdził, że ta faza kołowania nie była obserwowana przez instruktora nadzorującego lot.

Nadmierna prędkość samolotu podczas kołowania, szczególnie w chwili rozpoczęcia wykonywania zakrętu w kierunku płyty przedhangarowej.
