**MINISTERSTWO TRANSPORTU,
BUDOWNICTWA I GOSPODARKI MORSKIEJ
PAŃSTWOWA KOMISJA BADANIA WYPADKÓW LOTNICZYCH**

RAPORT KOŃCOWY
WYPADEK

zdarzenie nr: 1061/11

statek powietrzny: spadochron Fury

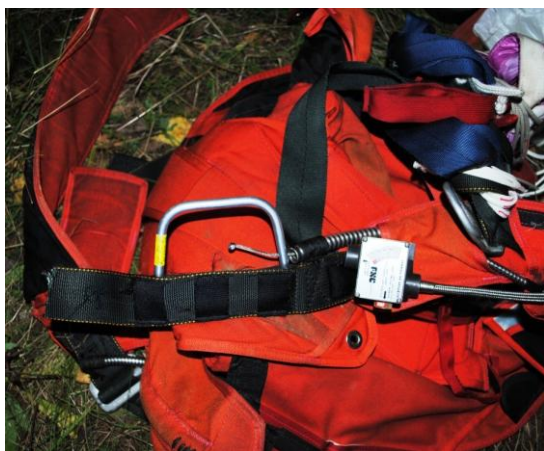
Po wypadku przeprowadzono oględziny techniczne zestawu spadochronowego. Stwierdzono, że uchwyt wyzwalania czaszy zapasowej znajdował się w swojej kieszonce. Automat spadochronowy był w stanie po zadziałaniu.

Fot.1 pokrowiec / uprząż z widocznym uchwytem wyzwalania czaszy zapasowej. (fot. Policja)

Uwagę Komisji zwróciła czerwona naklejka (fot 1), która standardowo jest umieszczana na korpusie automatu po przeprowadzeniu obsługi technicznej w autoryzowanym przez producenta serwisie. Zgodnie z informacją umieszczoną na tej naklejce, automat został zmodernizowany (REV) do standardu „J”, data przeprowadzenia ostatniej kalibracji (CAL) 16.03.06 i data ważności kalibracji (CAL DUE) 03.08. Producent – FXC Corporation z USA, poinformował Komisję, że po 16 marca 2006 r., automat ten nie był poddawany obsłudze technicznej w autoryzowanym serwisie.

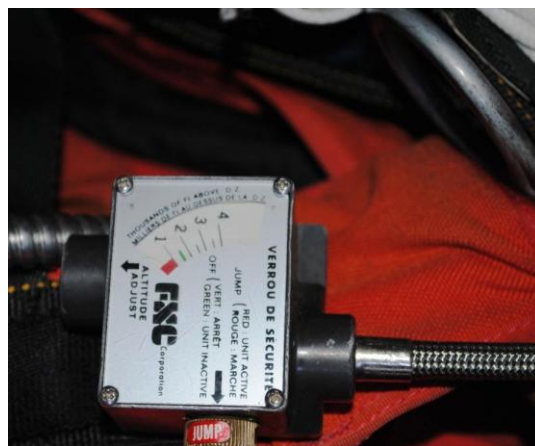
Przed rozpoczęciem skoków, instruktor spadochronowy, który był jednocześnie instruktorem nadzorującym ww. ucznia-skoczek przeprowadził odprawę, na której omówił warunki meteorologiczne, sytuację ruchową na lotnisku i przypomniał o konieczności zachowywania zasad bezpieczeństwa. Następnie włączył automaty spadochronowe zamontowane w spadochronach używanych przez uczniów-skoczków i sprawdził ich wskazania. Wysokość zadziałania automatu FXC 12000 ucznia-skoczek ustawiona została na 1500 ft.

Fot.2 Moduł nastawiania wysokości automatu FXC 12000. Zielona wskazówka ustawiona na 1500 ft. (fot. Policja)

Zdaniem Komisji, wysokość zadziałania automatów typu FXC model 12000 stosowanych do zabezpieczenia otwarcia czasz zapasowych (z wyjątkiem spadochronów w układzie Tandem) powinna być ustawiana na 1000 ft, czyli ok. **300 m**. Jest to wysokość analogiczna, jak w automatach:

Zdaniem Komisji, wysokość zadziałania automatów typu FXC model 12000 stosowanych do zabezpieczenia otwarcia czasz zapasowych (z wyjątkiem spadochronów w układzie Tandem) powinna być ustawiana na 1000 ft, czyli ok. 300 m.

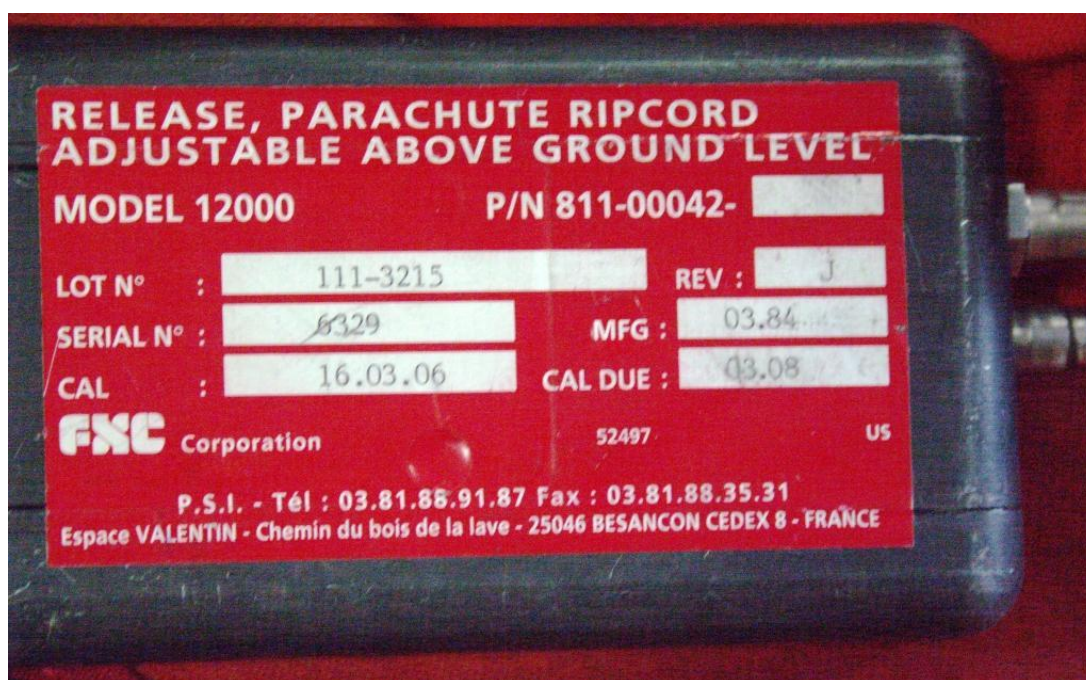
Ze względu na stwierdzony brak uszkodzeń naklejki (fot.3), uznano, że po 16 marca 2006 r. nikt nie dokonywał otwarcia automatu i nie miał dostępu do mechanizmu znajdującego się w korpusie, a tym samym nie dokonywano oceny jego stanu technicznego i kalibracji urządzenia.

Fot. 3 Widok naklejki na jednej ze stron korpusu automatu. (fot PKBWL)

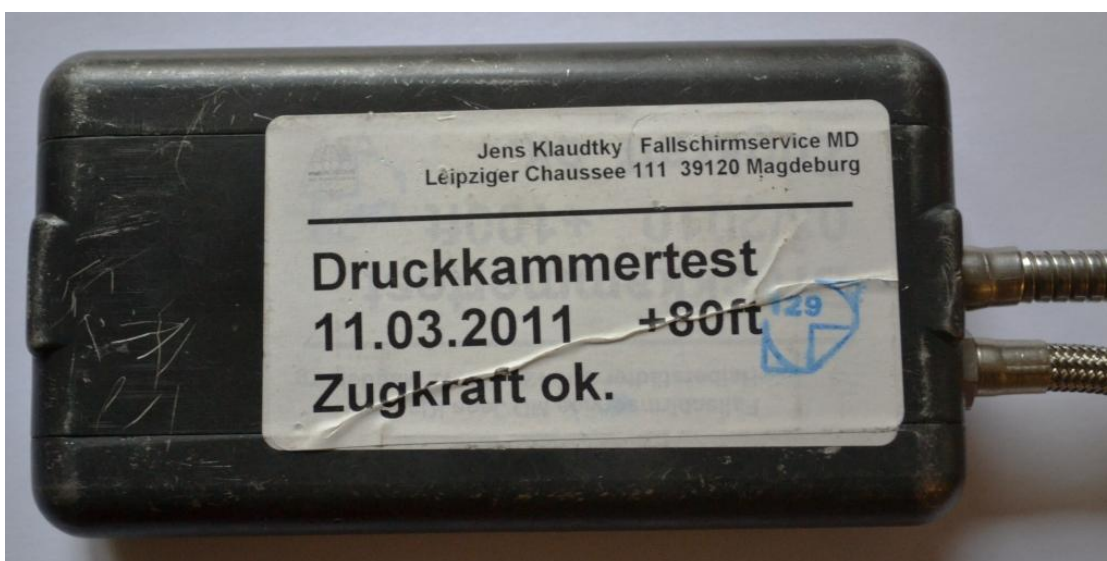
Biała naklejka (fot. 4) umieszczona z drugiej strony korpusu automatu została umieszczona przez podmiot obsługujący działający w Niemczech. Z korespondencji z tym podmiotem wynika, że w dniu 11 marca 2011 r. zostały tam przeprowadzone jedynie próby funkcjonalne, bez przeprowadzenia oceny stanu technicznego mechanizmów znajdujących się wewnątrz automatu. Próby funkcjonalne wykazały, że automat działał z odchyłką + 80 ft, co mieściło się w granicach założonej przez producenta tolerancji. Rok wcześniej automat był poddany próbom funkcjonalnym w tym samym podmiocie. Wówczas odchyłka zadziałania wynosiła + 100 ft i również mieściła się w granicach określonej przez producenta tolerancji.

Fot. 4 Widok naklejki na drugiej stronie korpusu automatu. (fot. PKBWL)

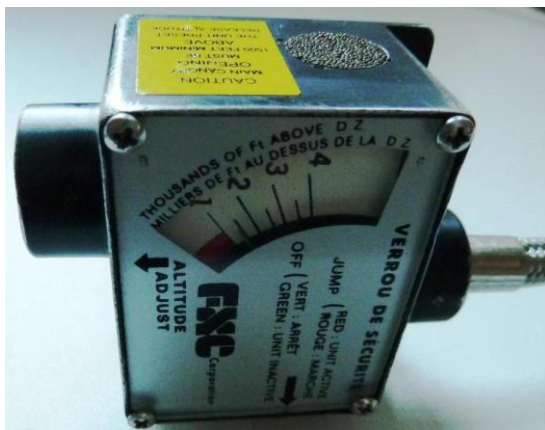
Fot. 5. Moduł nastawiania wysokości zadziałania. Na jednej z bocznych ścianek (obok filtra) widoczna jest żółta naklejka. (Fot. PKBWL)

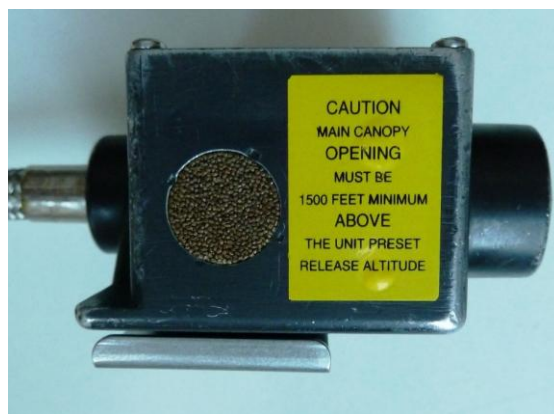
Fot. 6. Naklejka na module nastawiania wysokości. Widoczny tekst przestrogi w języku angielskim. (Fot. PKBWL)

Jednak napis na naklejce (fot. 4) znaczy: „Przeostroga. Otwarcie czaszy głównej musi być minimum 1500 ft powyżej nastawy wysokości zadziałania” (tłum. PKBWL). Tak więc, przy nastawie wysokości 1500 ft, czasze główne powinny być otwierane na wysokości 3000 ft, czyli ok. 900 m.
