**MINISTERSTWO TRANSPORTU,
BUDOWNICTWA I GOSPODARKI MORSKIEJ
PAŃSTWOWA KOMISJA BADANIA WYPADKÓW LOTNICZYCH**

RAPORT KOŃCOWY

zdarzenie nr: 1066/11

EV-97 Eurostar, OK-LUR03

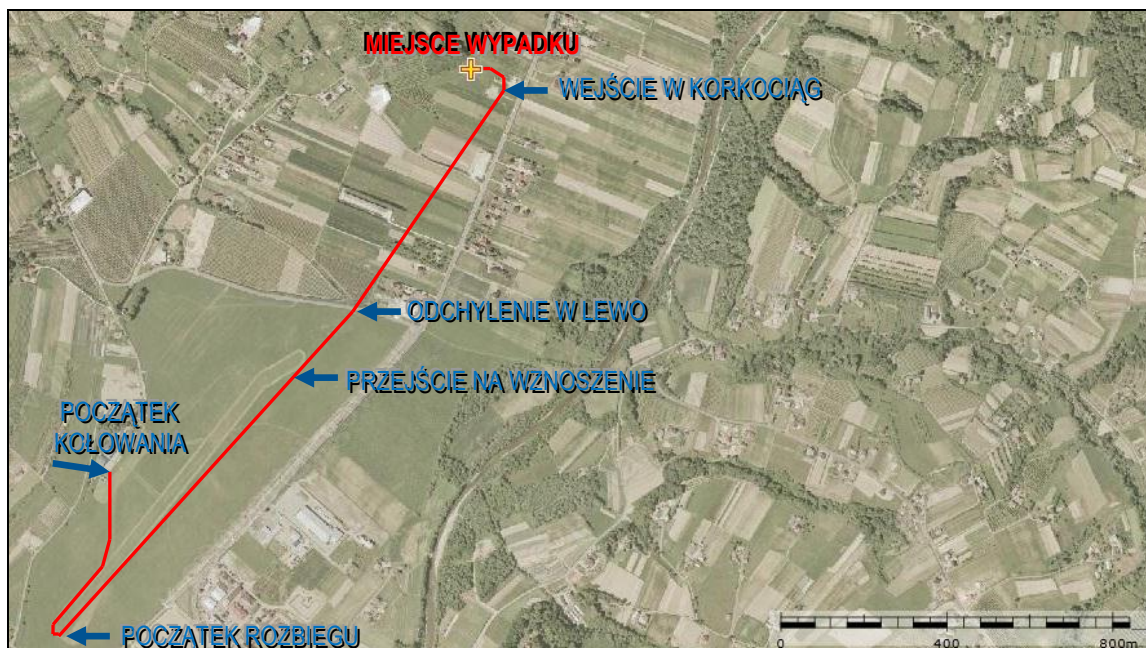
Okolice lotniska w Łososinie Dolnej z zaznaczonymi elementami sytuacji wypadku.

Na wznoszeniu, w odległości ok. 650 m od północnej granicy lotniska EPNL samolot osiągnął wysokość, ok. 105 m względem miejsca startu. Wtedy nastąpiła nagle zmiana kierunku lotu w lewo o 36° , z równoczesnym spadkiem prędkości i wysokości lotu. Samolot został przeciągnięty i wpadł w korkociąg. Po zatrzymaniu autorotacji samolot, będąc w stromym nurkowaniu, zderzył się z ziemią, o godzinie 19:13 LMT.

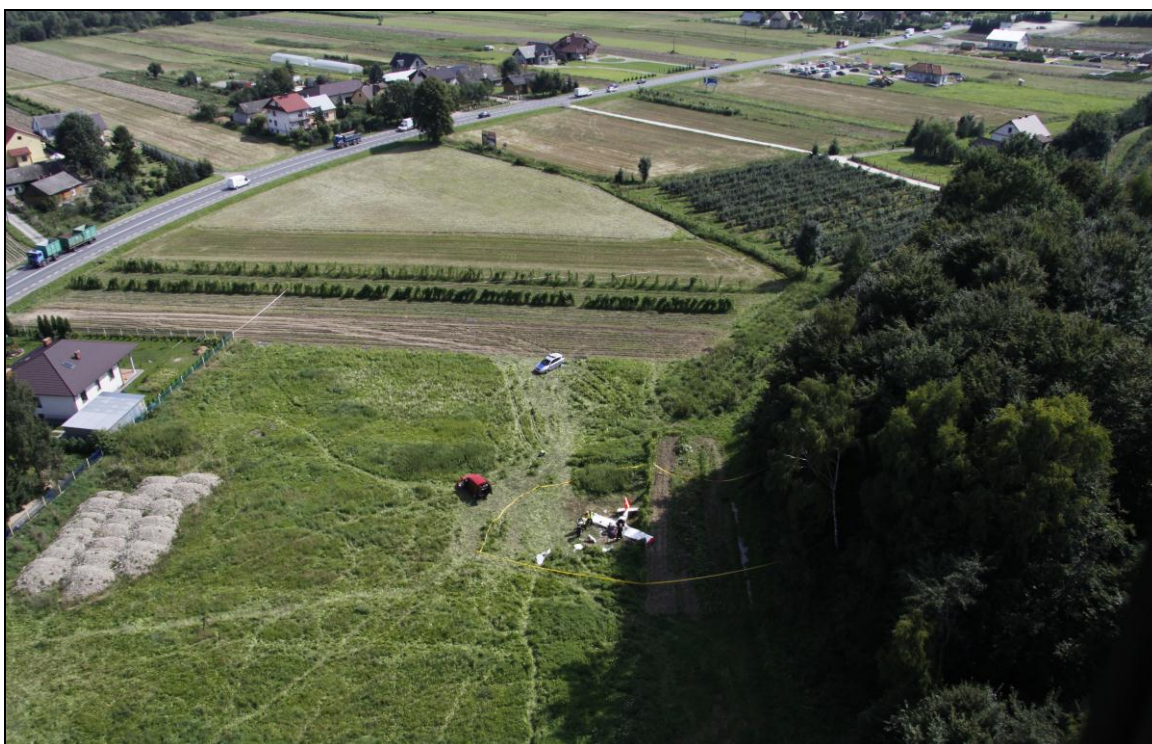
Samolot zderzył się z ziemią po starcie z lotniska EPNL, na przedłużeniu trawiastej DS04, w odległości ok. 650 m od północnej granicy lotniska i ok. 120 m na zachód od drogi krajowej 75 Brzesko – Nowy Sącz.

Bezpośrednie otoczenie miejsca wypadku – widok w kierunku południowym [fot. policja]

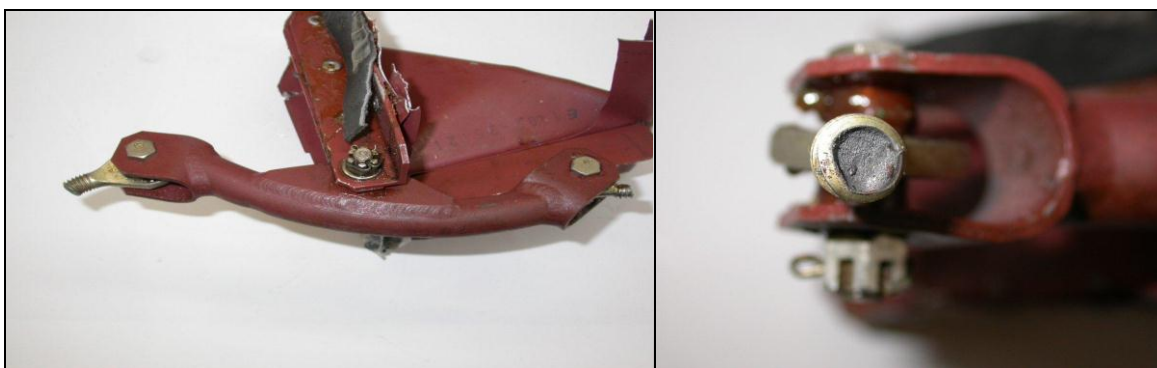
Dwuramienna dźwignia pośrednia w układzie sterowania sterem wysokości ze złamaną śrubą końcówki regulacyjnej popychacza tylnego.

Widok przełomu śruby końcówki regulacyjnej popychacza tylnego w układzie sterowania sterem wysokości.

Ekspertyza wykazała, że powierzchnia pęknięcia końcówki regulacyjnej (śruby) popychacza tylnego steru wysokości ma charakter transkryształiczny ciągliwy, bez wad

materiałowych i śladów zmęczenia. Obserwacje mikrostruktury na przekroju śruby wykazały, że materiał miał prawidłową strukturę i był wolny od wad materiałowych. Charakter zniszczeń pozostałych końcówek regulacyjnych był podobny, co wykazano w ekspertyzie materiałoznawczej. Podsumowując możemy stwierdzić, że zniszczenia, końcówek regulacyjnych nastąpiło w wyniku przekroczenia naprężeń dopuszczalnych podczas zderzenia samolotu z ziemią.

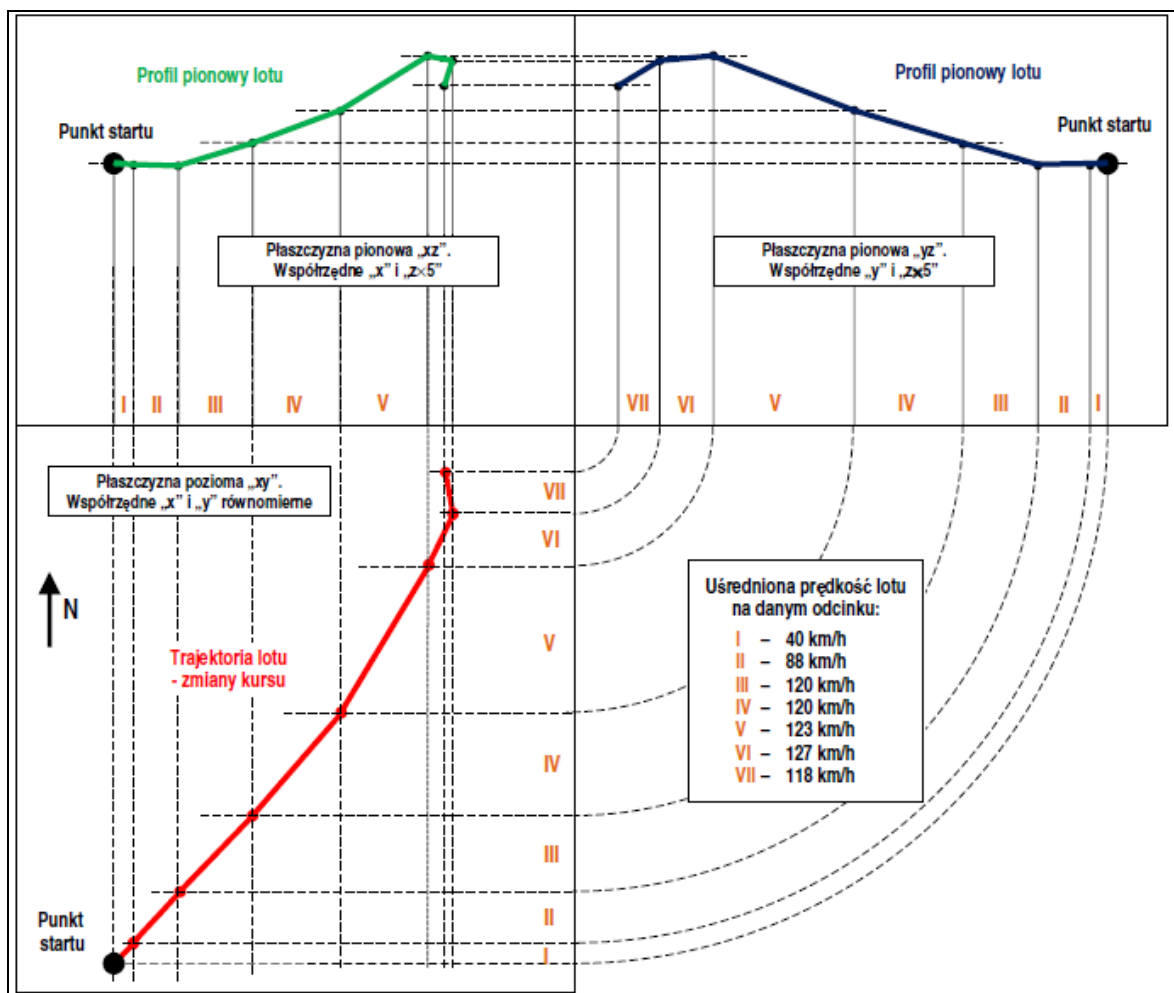
Trajektoria i profil pionowy lotu samolotu od początku startu do ostatniego zapisu odbiornika GPS

O godzinie 19.12 LMT samolot wystartował. Profil startu był „płaski” z wyraźnym rozpędzaniem po oderwaniu przy ziemi, a następnie samolot przeszedł dynamicznie na wznoszenie jak to pokazano na wykresach powyżej.

Instrukcja użytkowania w locie (IUwL) samolotu EV-97 Eurostar zaleca podczas wznoszenia utrzymywanie prędkości 115 km/h, ale bezpieczne wznoszenie można kontynuować na prędkości nie mniejszej niż 100 km/h. Należy jednak uwzględnić fakt, że samolot był przeciążony i wyposażony w silnik o mocy 80 KM. Nie dysponował więc znaczącą nadwyżką mocy, która by pozwalała na tak intensywne wznoszenie. Pilot przechodząc dynamicznie na wznoszenie musiał się liczyć, że przyrost wysokości bez nadmiaru mocy zespołu śmigło-silnikowego będzie się odbywał kosztem utraty energii kinetycznej. Będąc w fazie wznoszenia samolot osiągnął maksymalną wysokość, ok. 105 m względem miejsca startu, ale odbyło się to kosztem utraty energii kinetycznej. Wtedy nastąpiło przekroczenie krytycznych kątów natarcia i GPS zanotował spadek wysokości lotu (początek odcinka VI). Na odcinku VII obserwujemy nagłą zmianę kursu i postępujący spadek wysokości. Taki przebieg zdarzeń wskazuje, że w tym momencie samolot został przeciągnięty i wpadł w korkociąg.

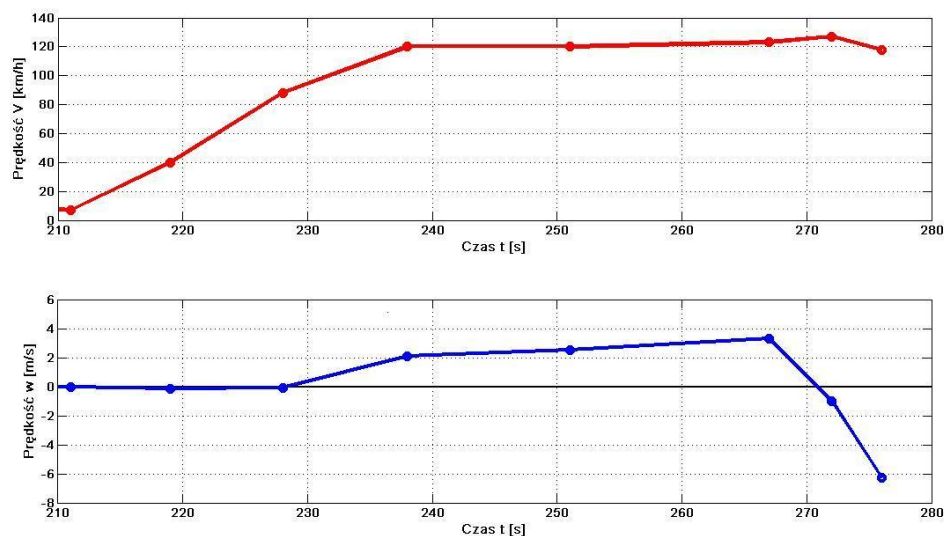
Baza czasowa obejmuje okres od rozpoczęcia rozbiegu do ostatniego zapisu GPS-a. Analizując zmianę obu tych parametrów widzimy, że w pierwszych kilkunastu sekundach (faza rozpędzania po oderwaniu) samolot rozpędza się przy ziemi bez naboru wysokości, następnie przechodzi na wznoszenie osiągając po 27 sekundach prędkość wznoszenia 2 m/s. Wtedy prędkość postępową samolotu ustala się na poziomie około 120 km/h, co może dowodzić, że nadmiar mocy zespołu śmigło-silnikowego zmalował do zera. Dalsze zwiększanie prędkości wznoszenia do ok. 3,5 m/s odbywało się kosztem spadku energii kinetycznej i po ok. 56 s samolot przekroczył krytyczny kąt natarcia i wpadł w korkociąg.

Z uwagi na małą wysokość, brak umiejętności pilotażowych i zaskoczenie, pilotowi nie udało się zatrzymać autorotacji we wstępnej fazie i samolot przeszedł do ustabilizowanego korkociągu. Prawdopodobnie działania pilota doprowadziły w końcu do zatrzymania autorotacji, ale wysokość była tak mała, że samolot nie zdołał osiągnąć lotu horyzontalnego i w stromym nurkowaniu zderzył się z ziemią .
