**MINISTERSTWO TRANSPORTU,  
BUDOWNICTWA I GOSPODARKI MORSKIEJ  
PAŃSTWOWA KOMISJA BADANIA WYPADKÓW LOTNICZYCH**

## **RAPORT KOŃCOWY**

**zdarzenie nr: 1069/11**

**21 sierpnia 2011 r. – Wicewo gm. Tychowo**

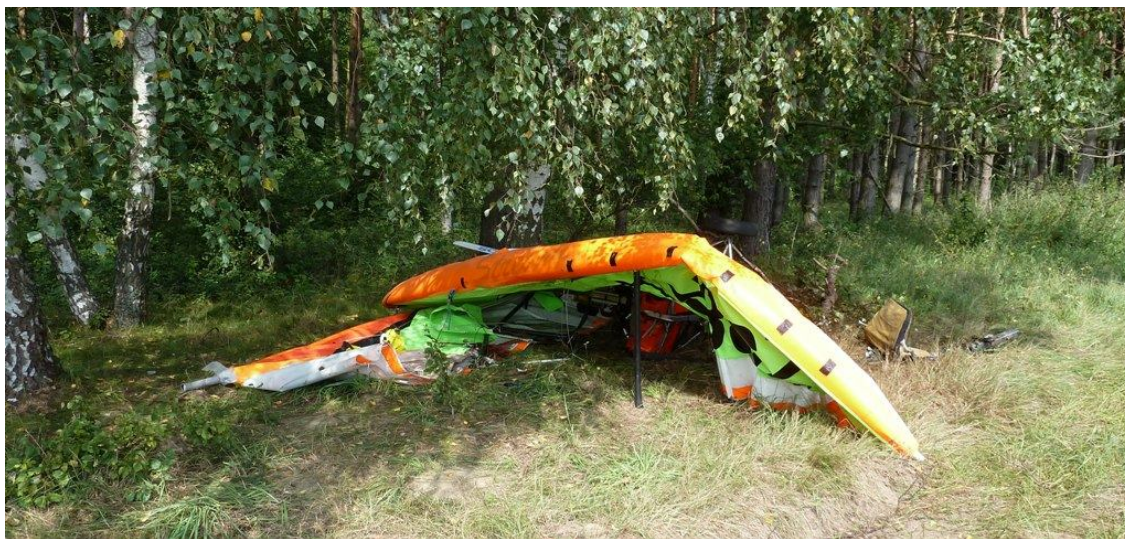
W wyniku zderzenia z ziemią motolotnia uległa całkowitemu zniszczeniu (foto 1).

Foto 1. Widok wraku motolotni na miejscu zdarzenia

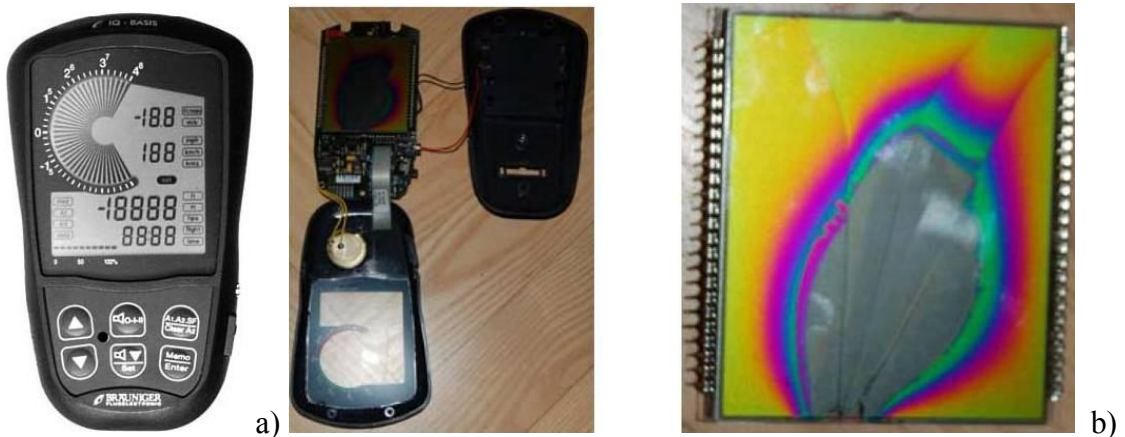
Motolotnia była wyposażona w wielofunkcyjny elektroniczny wskaźnik parametrów lotu Brauniger IQ-COMFORT, S/N 050243595, który podczas zderzenia z ziemią uległ częściowemu uszkodzeniu (pęknięty wyświetlacz). Po podłączeniu do urządzenia sprawnego wyświetlacza możliwe było odczytanie zarejestrowanych danych. Zgodnie z instrukcją użytkowania, urządzenie prowadzi rejestr ostatnich 50 lotów.

Rys 2. Urządzenie Brauniger IQ-COMFORT,  
a) widok ogólny, b) uszkodzone w wyniku wypadku motolotni

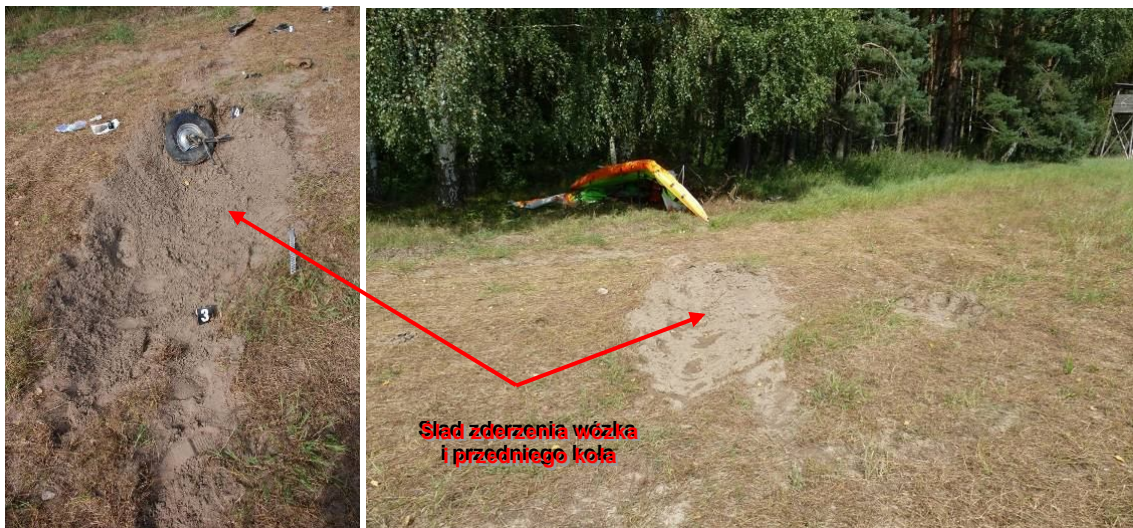
Motolotnia zderzyła się z ziemią z kursem około 15°, w głębokim prawym przechyleniu i stromym pochyleniu na dziób. Po dynamicznym odbiciu, motolotnia przemieściła się około 8 metrów do przodu i upadając, uderzyła w drzewa rosnące na skraju pola uprawnego i lasu.

Rys 3. Wrak motolotni i ślady zderzenia na miejscu wypadku

W wyniku zdarzenia motolotnia uległa całkowitemu zniszczeniu. Nie stwierdzono, aby przed zderzeniem jakakolwiek część oddzieliła się od motolotni. Z charakteru śladów wynika, że wszystkie uszkodzenia motolotni nastąpiły podczas zderzenia z ziemią (rys 3).

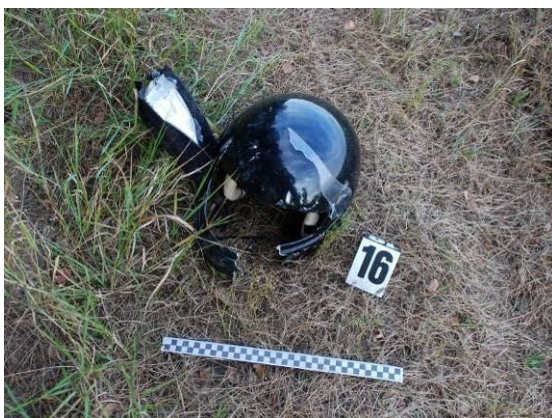
Foto 3. Kask pilota motolotni

Kask pilota w momencie zderzenia z ziemią uległ uszkodzeniu i spadł z głowy. Na podstawie umiejscowienia obrażeń i ich charakteru można przyjąć, że pilot motolotni zderzył się z podłożem przednią częścią ciała, uderzając głową i twarzą oraz lewą stroną klatki piersiowej o ziemię lub twarde części motolotni. Pomimo, iż motolotnia posiadała prawidłowe pasy bezpieczeństwa biodrowo – ramieniowe, pilot zapiął tylko pas biodrowy, co w momencie zderzenia motolotni z ziemią nie chroniło go przed uderzeniem, szczególnie głową w elementy kokpitu. Być może, gdyby pilot był zapięty również pasem ramieniowym, nie doszłoby do pęknięcia kasku, podczas uderzenia o elementy kokpitu i mógłby uniknąć poważnych urazów głowy.

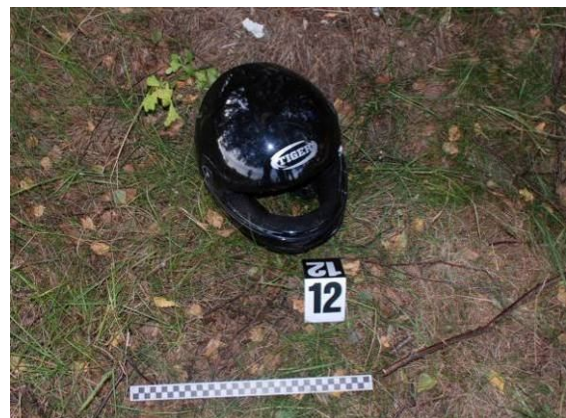
Foto 4. Kask pasażera motolotni

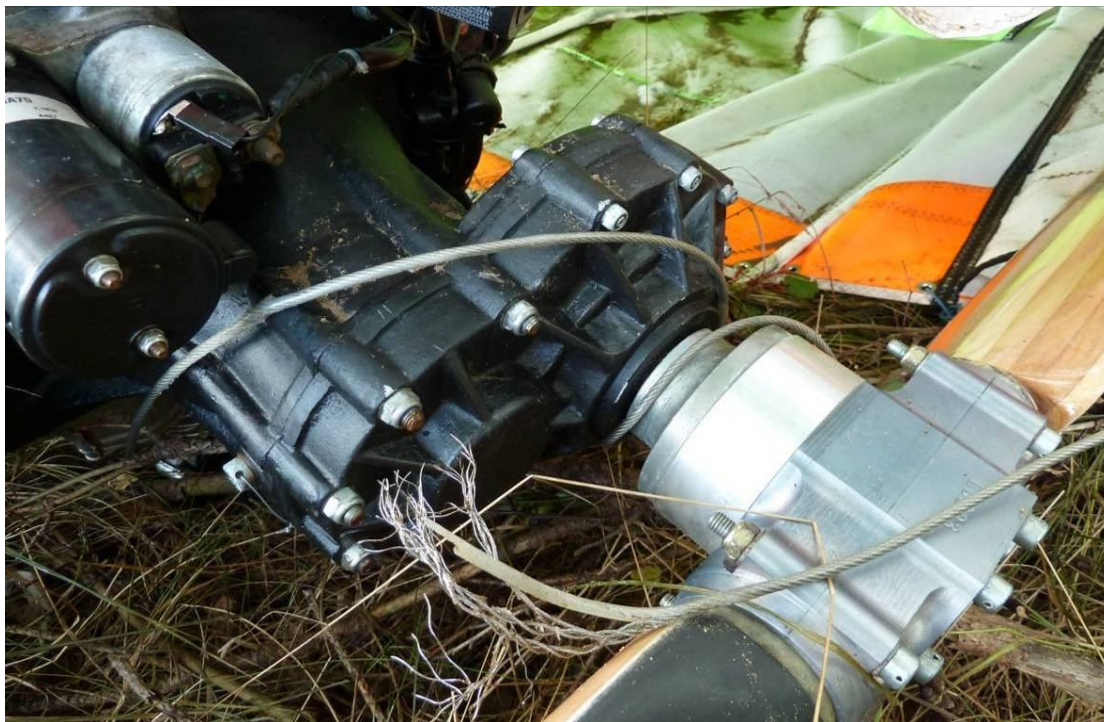
Foto 5. Zerwana linka, nawinięta na korpusie przekładni i wale śmigła

Zdjęcia wykonane na miejscu wypadku ukazują zerwaną linkę nawiniętą na piastę śmigła (foto 5). W przypadku typowego silnika sugerowałoby to na jego pracę w momencie zderzenia z ziemią, jednak w przypadku silnika BMW, zastosowane sprzęgło odśrodkowe rozłącza napęd przy niepracującym silniku, powodując wiatrakowanie śmigła i jego spore, samoistne obroty na skutek przemieszczania się motolotni. Według opinii eksperta, podczas pierwszego silnego uderzenia o ziemię

doszło do uszkodzenia motolotni, zasadniczej zmiany jej geometrii oraz wejścia podłużnej linki sterownicy w tarczę wiatrakującego śmigła. Obracające się, ciężkie drewniane śmigło najprawdopodobniej przerwało linkę sterownicy i nawinięło ją na wał śmigła.

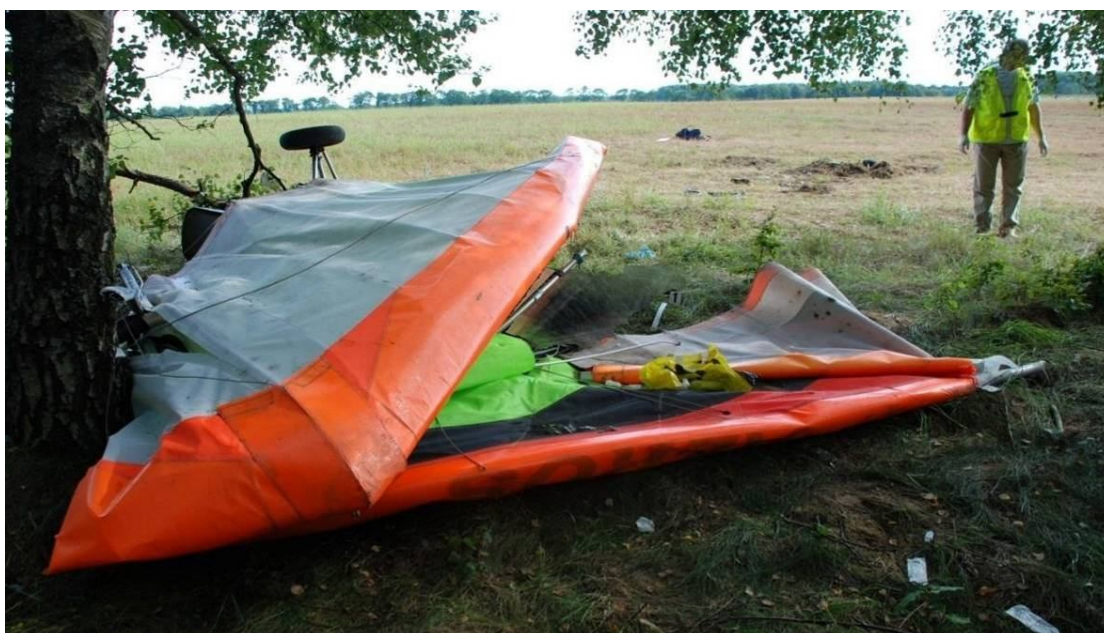
Prawa strona skrzydła spoczęła na ziemi w pozycji odwróconej, wózek na prawym boku na kierunku około 280° (foto 6), a lewa strona skrzydła po odbiciu się od pnia i gałęzi drzewa opadła na wózek przykrywając go. Podczas uderzenia o ziemię, prawy zbiornik paliwa został zgnieciony w wyniku czego wypadła nakrętka zamykająca wlew, a część paliwa wylała się na ziemię oraz na przygniecionego pasażera. Nie doszło do zapłonu paliwa, gdyż wcześniej oddzieliło się od motolotni źródło prądu – akumulator, a elementy układu wydechowego podczas lotu na ujętym gazie zdążyły dostatecznie wystygnąć.

Foto 6. Ułożenie wraku motolotni po kapotażu

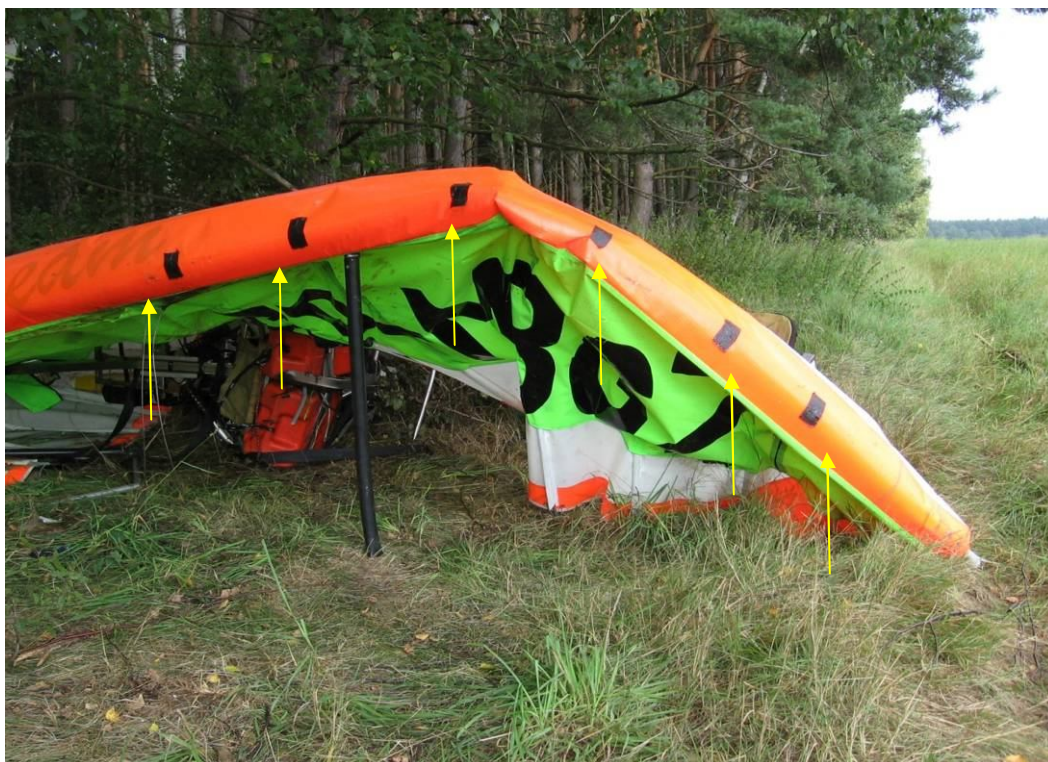
Podczas szczegółowych oględzin stwierdzono uszkodzenia eksploatacyjne (przetarcia w miejscach występowania profili) poszycia na kesonie lewego skrzydła (foto 7).

Foto 7. Pozaklejane czarną taśmą przetarcia

Pozaklejane czarną taśmą przetarcia, powstały najprawdopodobniej podczas przewrócenia się motolotni na betonową powierzchnię (np. pas startowy). Nie ustalono czasu i okoliczności powstania tych uszkodzeń. W profilach górnej powierzchni płyta stwierdzono uszkodzenia plastikowych końcówek, za które zaczepiane są sznurki naciągowe poszycia. Sznurki przed zsunięciem zabezpieczono przez owinięcie ich na profilu popielatą taśmą (foto 8).

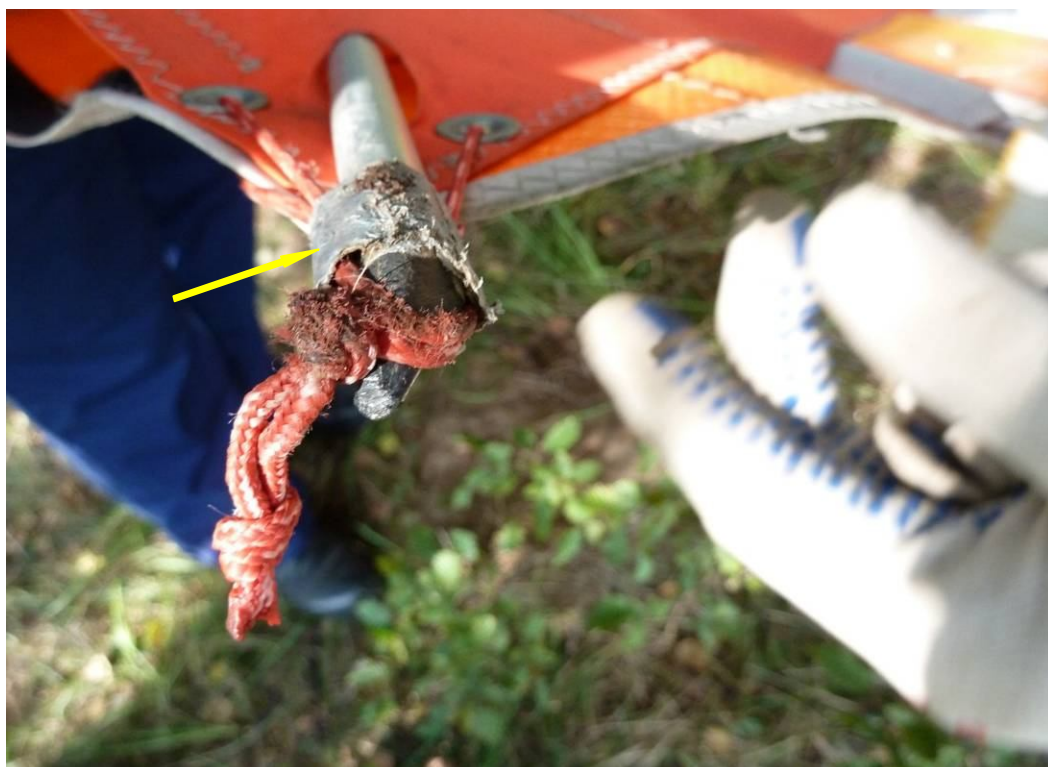
Foto 8. Sznurek naciągowy poszycia, zabezpieczony przed zsunięciem przez oklejenie taśmą

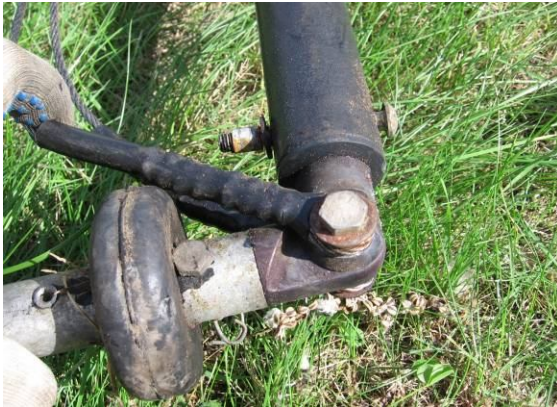
Stwierdzono również zaawansowaną korozję na niektórych elementach konstrukcji skrzydła (Foto 9,10).

*Foto 9. Korozja podkładek i linek bocznych (życiówek) w prawym węźle bocznym sterownicy*

różnych elementów używał taśmy izolacyjnej, generalnie nie dbał o estetykę. Ślady korozji na elementach skrzydła świadczą o niestarannym wykonywaniu przeglądów. Motolotnia SP-MGKO posiada Metrykę Motolotni, w której brak niektórych wpisów lub istniejące wpisy są nieaktualne i nieprawdziwe. Brak jest również aktualnych wpisów odnośnie prac okresowych.

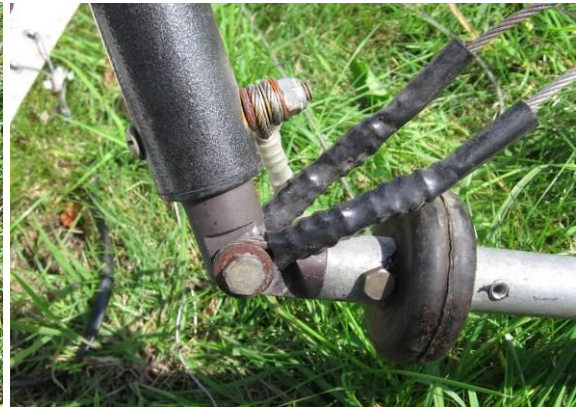
*Foto 10. Ślady korozji w elementach lewego węzła bocznego sterownicy*

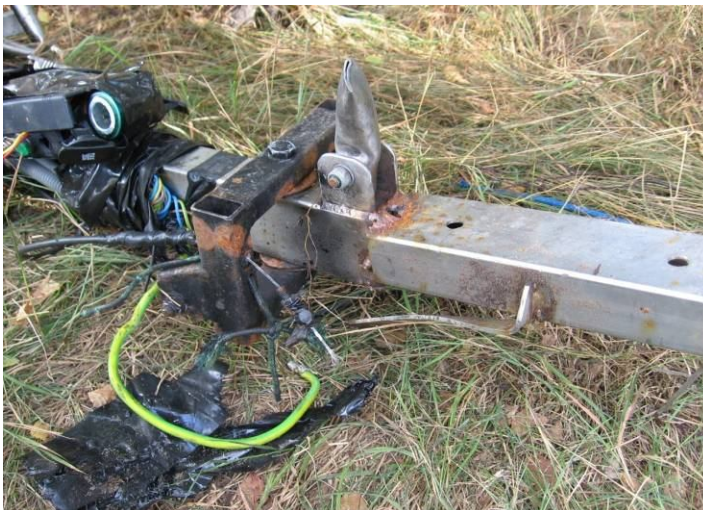
W wózku natomiast, poza brakiem staranności jego wykonania, generalnie nie stwierdzono wad konstrukcyjnych i uszkodzeń mogących się przyczynić do zaistnienia wypadku. Ponadto w wózku, ujawniono przeróbki (foto 11), które miały zapewne związek z wymianą silnika i koniecznością zmiany wyważenia.

*Foto 11. Przedłużony dziób wózka w celu zamocowania akumulatora*

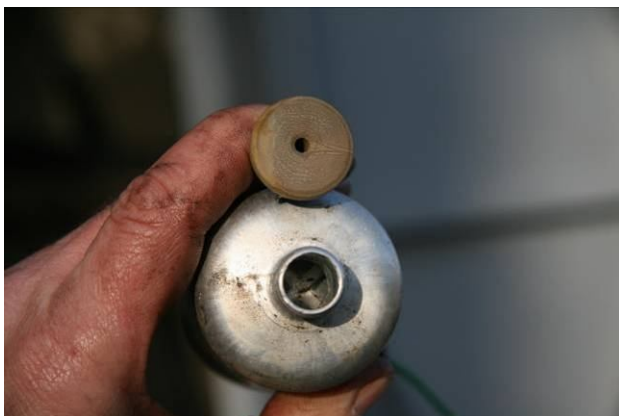
W instalacji paliwowej, wykonanej z poprawnym systemem powrotu nadmiaru paliwa do zbiornika (a nie przed pompę paliwową), zastosowano pompę paliwową nieznanego producenta, która była sprawdzana podczas prowadzenia czynności badawczych – była sprawna. W zbiorniku paliwowym stwierdzono brak filtra siatkowego, zastosowano natomiast właściwy dla tego silnika filtr produkcji MAHLE, po stronie tłocznej pompy. W instalacji użyto przewodów paliwowych o średnicy przekroju wewnętrznego 8 mm. Najwyższy punkt instalacji stanowiło miejsce na króćcu ssącym w zbiorniku paliwa, którego średnica wewnętrznego przekroju wynosiła 3 mm (pole przekroju 7 mm<sup>2</sup>), co w istotny sposób zwiększało opory przepływu oraz prawdopodobieństwo wystąpienia podciśnieniowej kawitacji paliwa i korków parowych. Zastosowana pompa wymaga instalacji o średnicy wewnętrznego przekroju 12 mm po stronie ssącej (pole przekroju 113 mm<sup>2</sup>) – w tym przypadku, po stronie ssącej następowało dławienie przepływu do około 6 % wartości wymaganej (foto 12). Jednakże z racji na pionowe usytuowanie filtra i pompy umożliwiała to natychmiastowe odpowietrzenie ewentualnych bąbli kawitacyjnych, ograniczając do minimum możliwość kawitacyjnego zapowietrzenia układu paliwowego, a w rezultacie zatrzymanie z tego powodu silnika.

Foto 12.  
Porównanie średnicy króćca ssącego pompy paliwa do najwyższego miejsca w instalacji - króćca poboru paliwa w zbiorniku

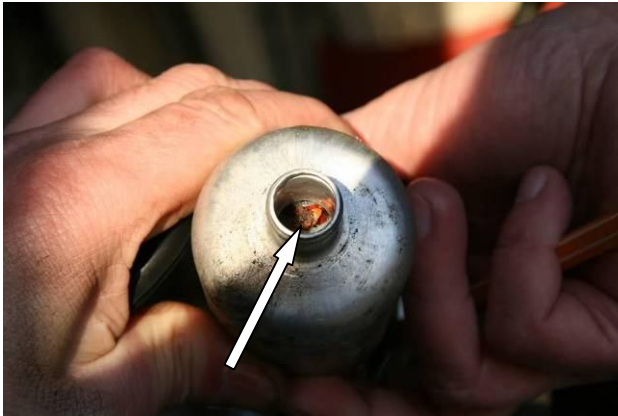
środkowej posiadają specjalne wgłębienie, służące do ich montażu. Wgłębienie to dzieli, od pewnej wysokości zbiornik na dwie części. Zbiorniki nie posiadają drenażu. Podczas lotu paliwo do silnika było pobierane z prawego zbiornika, drugi (lewy) pełnił rolę rezerwy paliwa, umożliwiając przetoczenie paliwa lub przełączenie zasilania silnika paliwem na drugi zbiornik (wyłącznie na ziemi). Lewy zbiornik najprawdopodobniej był kiedyś podstawowym i zamontowano w nim oryginalną pompę z motocykla BMW, którą uszczelniono czerwonym silikonem. Podczas oględzin, w integralnym filtrze pompy stwierdzono sporą ilość tego silikonu. (foto 13) Można zatem założyć, że prawdopodobnie paliwo było przelewane pomiędzy zbiornikami, bez zastosowania filtra siatkowego w lejku lub okresowo przełączano zasilanie silnika paliwem z lewego zbiornika. Stwierdzona zawartość silikonu była zbyt mała, aby mogła skutecznie zablokować pompę paliwową.

Foto 13.  
Widoczny czerwony silikon w integralnym filtrze pompy paliwowej

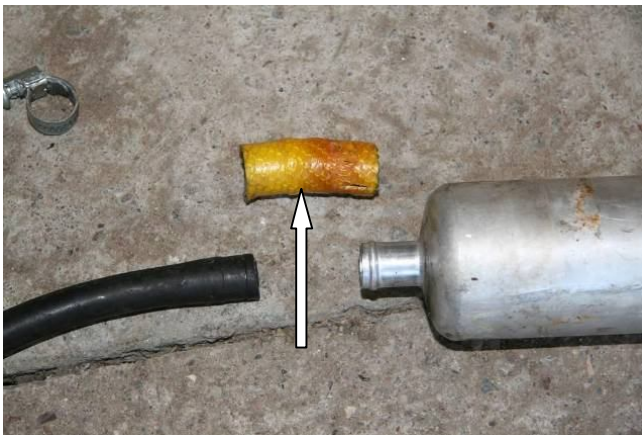
System odpowietrzenia obu zbiorników paliwowych stanowił odkręcany zawór w korku wlewowym, prawdopodobnie wystarczająco wydajny (w opinii jednego ze świadków generalnie nie występowały problemy z tym silnikiem). Uwagę należy zwrócić na nieprawidłowy sposób podłączenia pompy po stronie ssącej poprzez zastosowanie pośredniego („nadwymiarowego”) wężyka (foto 14), co mogło umożliwić zasysanie powietrza. Nie miało to bezpośredniego wpływu na zaistnienie zdarzenia.

Foto 14.  
Zastosowany („nadwymiarowy”) wężyk pośredni

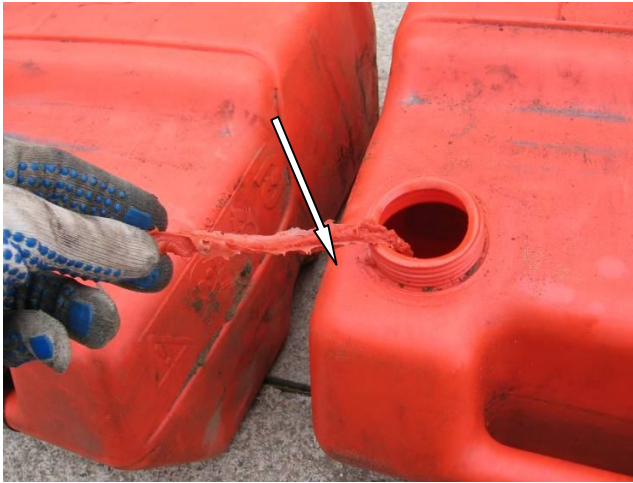
Niezastosowanie siatkowego filtra na wejściu układu paliwowego oraz stwierdzona obecność dość sporych fragmentów silikonu w lewym zbiorniku pozwala przypuszczać,

że mogło również dojść do zablokowania przepływu paliwa, na co układ był zdecydowanie nieodporny (foto 15).

Foto 15.  
Fragmenty silikonu stwierdzone  
w lewym zbiorniku paliwowym

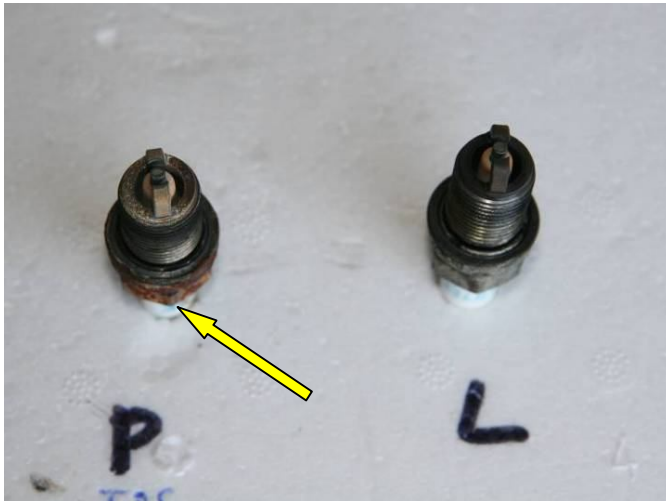
- prawdopodobnym brakiem zsynchronizowania przepustnic, powodującym różnice składu mieszanki paliwowej. Z uwagi na stałe, żółte osady na elektrodach świecy cylindra po stronie z czujnikiem położenia przepustnicy TPS (Throttle Position Sensor) można określić mieszankę podawaną do tego cylindra jako uboższą od požądanej;
- wymianą tylko jednej świecy zapłonowej, podczas ostatnich czynności okresowych wykonanych na motolotni, z uwagi na trudne ich wykręcanie z głowicy cylindra, wymagające zastosowania specjalistycznego klucza. Wniosek taki można wysnuć na podstawie oceny stanu skorodowania zewnętrznych elementów świec zapłonowych (foto 16).

Foto 16.  
Świece zapłonowe po wykręceniu,  
na świecy P widoczne ślady korozji

Niezależnie od stanu świec zapłonowych, należy przyjąć, że stan instalacji zapłonowej nie miał wpływu na zaistnienie zdarzenia.

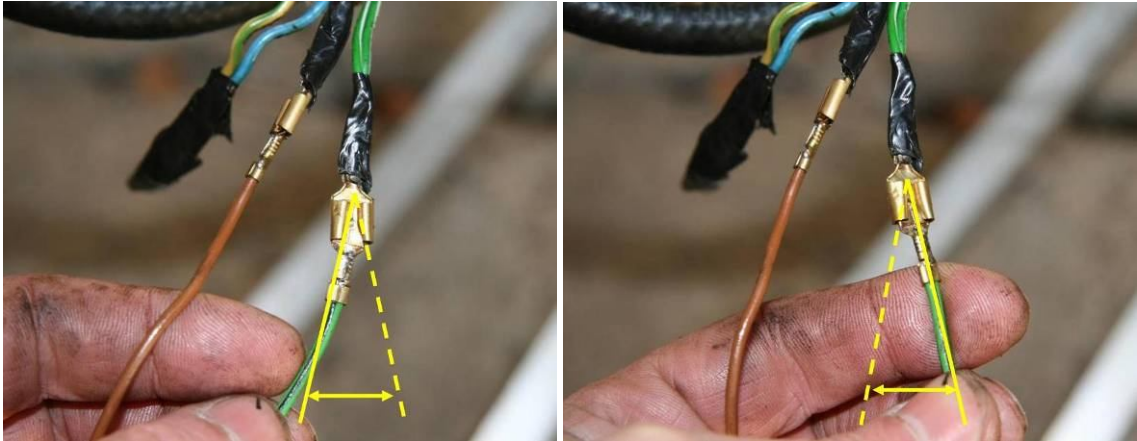
Podczas oględzin ujawniono **dużą nieprawidłowość** dotyczącą istotnego dla pracy silnika podłączenia sterowania pompą. Było to luźne podłączenie konektorów „plusa” zasilania pompy – możliwy zakres ruchów przedstawia rys 4. Ten poważny błąd montażowy, w warunkach podwyższonej wibracji czy silnej turbulencji, mógł spowodować chwilowe odłączenie pompy i w rezultacie natychmiastowe zatrzymanie silnika.

Rys 4. Możliwy zakres ruchu w luźnym połączeniu konektorów zasilania pompy paliwa

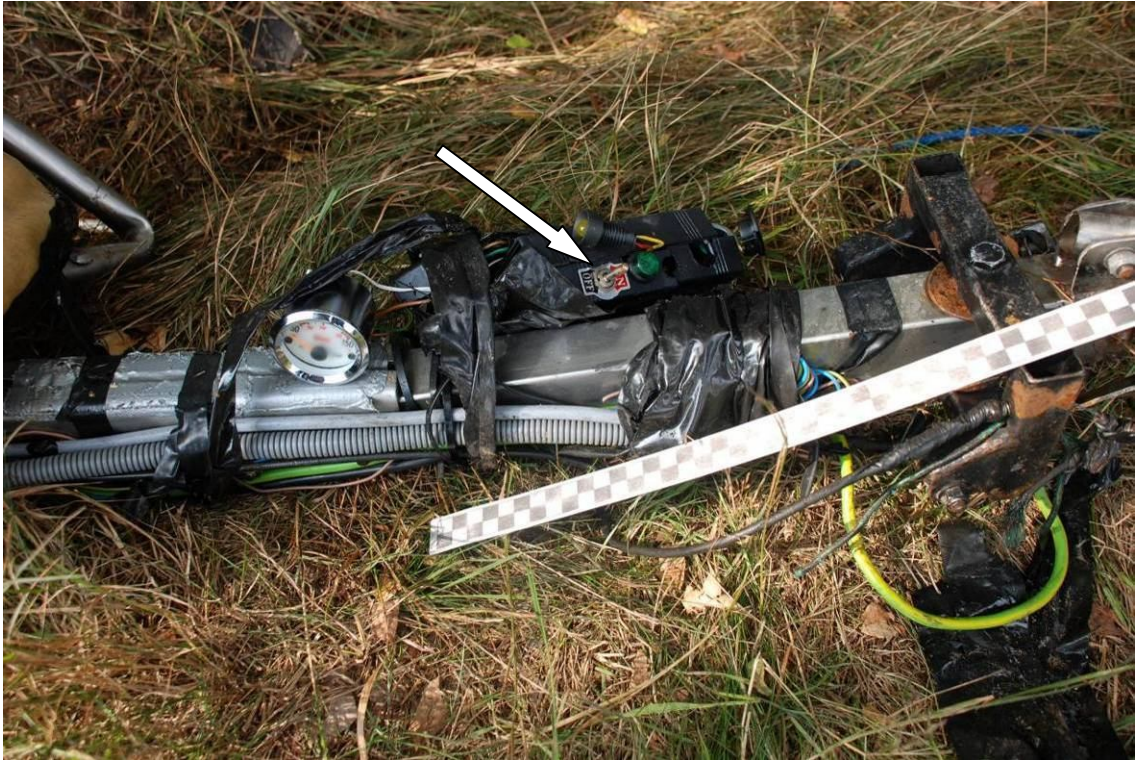
Układ elektryczny był włączany pojedynczym, dwupołożeniowym włącznikiem „ON-OFF”. Według zdjęć wraku wykonanych na miejscu zdarzenia, włącznik był w położeniu „ON” (foto 17).

Foto 17. Fragment układu elektrycznego z widocznym włącznikiem głównym

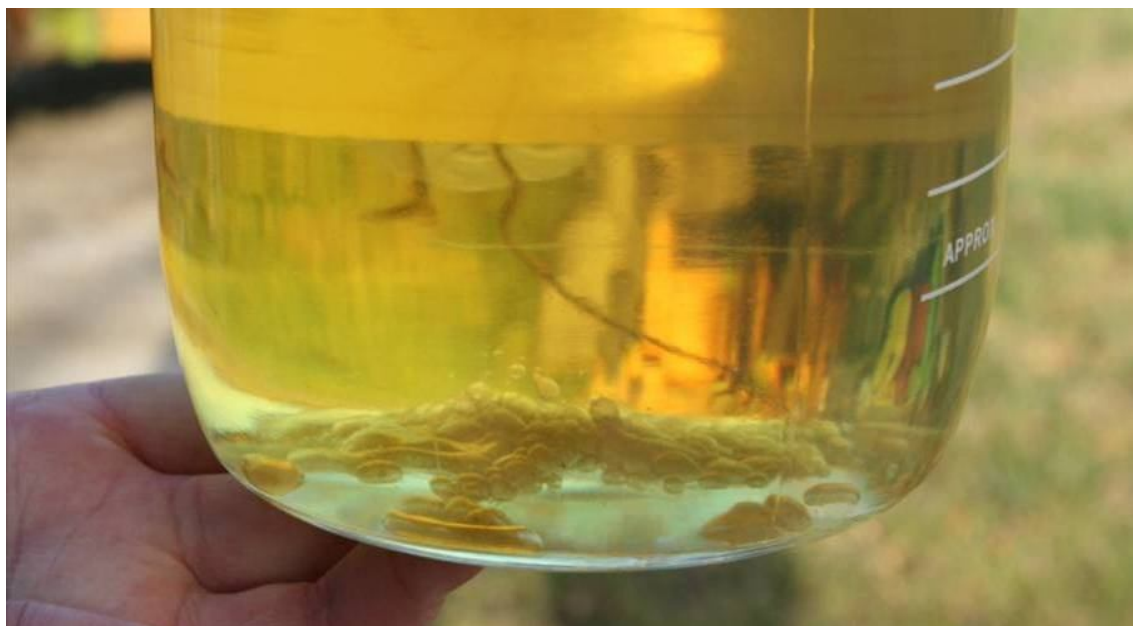
Foto 18. Wizualna ocena paliwa pobranego z motolotni na miejscu wypadku

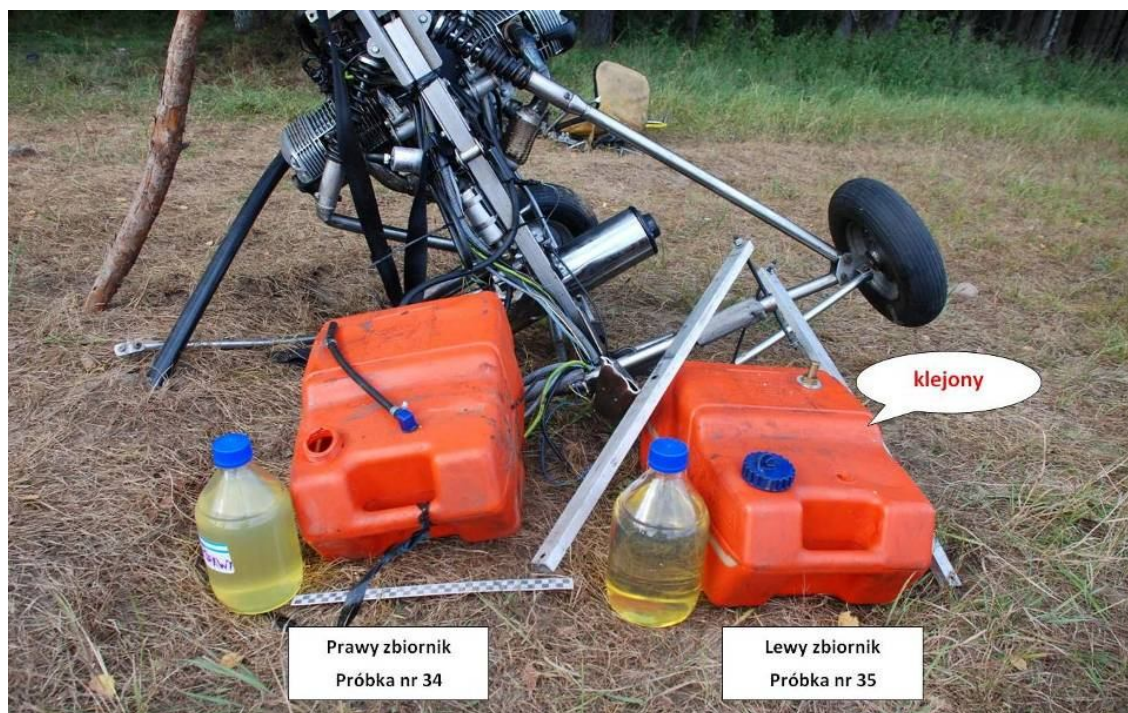
W celu określenia jakości paliwa, pobranego ze zbiorników motolotni, zwrócono się o wykonanie skróconej analizy próbek nr 34 i 35 do Zakładu Materiałów Pędnych i Smarów Instytutu Technicznego Wojsk Lotniczych w Warszawie (foto 19).

Foto 19. Próbkę paliwa przygotowane do analizy

- nietypowo wysoką zawartość wody. Zbadano przybliżony skład wydzielonej frazy „wodnej” – zawiera najprawdopodobniej około 95 % objętości alkoholu etylowego;
- próbka nr 35 (paliwo z lewego zbiornika – niepodłączonego do silnika motolotni) w badanym zakresie nie spełnia wymagań normy PN-EN 228:2009 ze względu na wygląd zewnętrzny. Stwierdzono nietypowo wysoką zawartość wody.

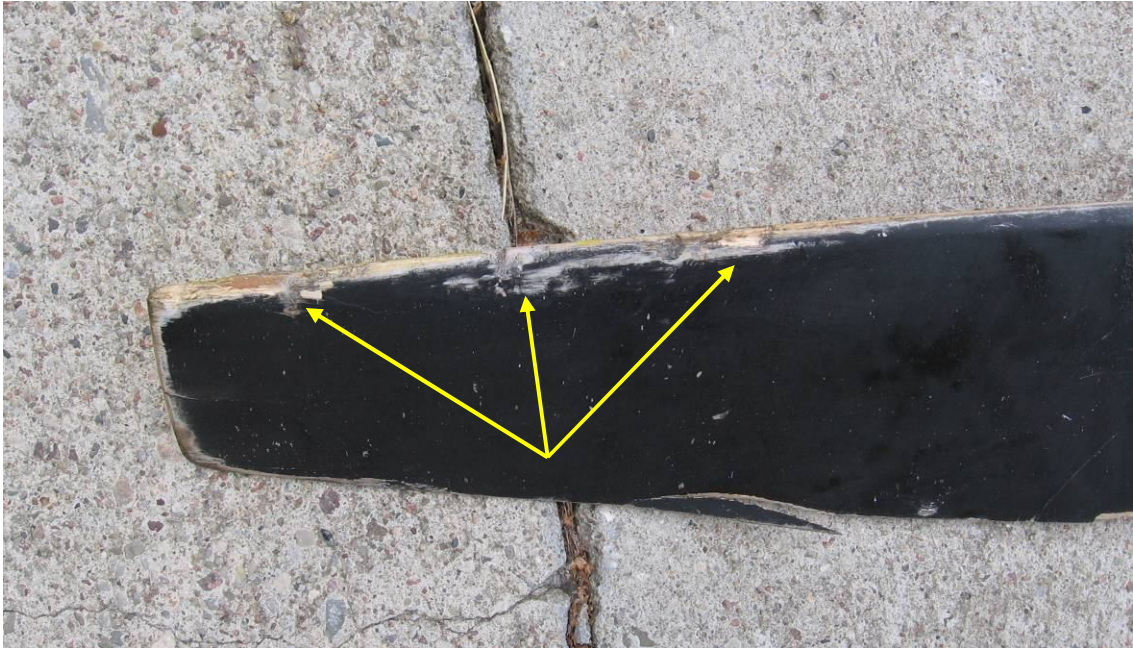
Według opinii eksperta, silnik motolotni nie pracował w momencie zderzenia z ziemią, świadczyć o tym może stan śmigła, które jest kompletne, a jedna jego łopata posiada jedynie uszkodzenia krawędzi natarcia (foto 20) i nieznaczne pęknięcie u nasady piasty (foto 21).

Z doświadczenia wiadomo, że przy pracującym silniku o takiej mocy, przy uderzeniu śmigła o ziemię muszą złamać się jego łopaty, zwłaszcza że piloci w sytuacji ekstremalnego opadania, zwykle „dają pełną moc”.

Foto 20. Ślady uszkodzeń krawędzi natarcia śmigła

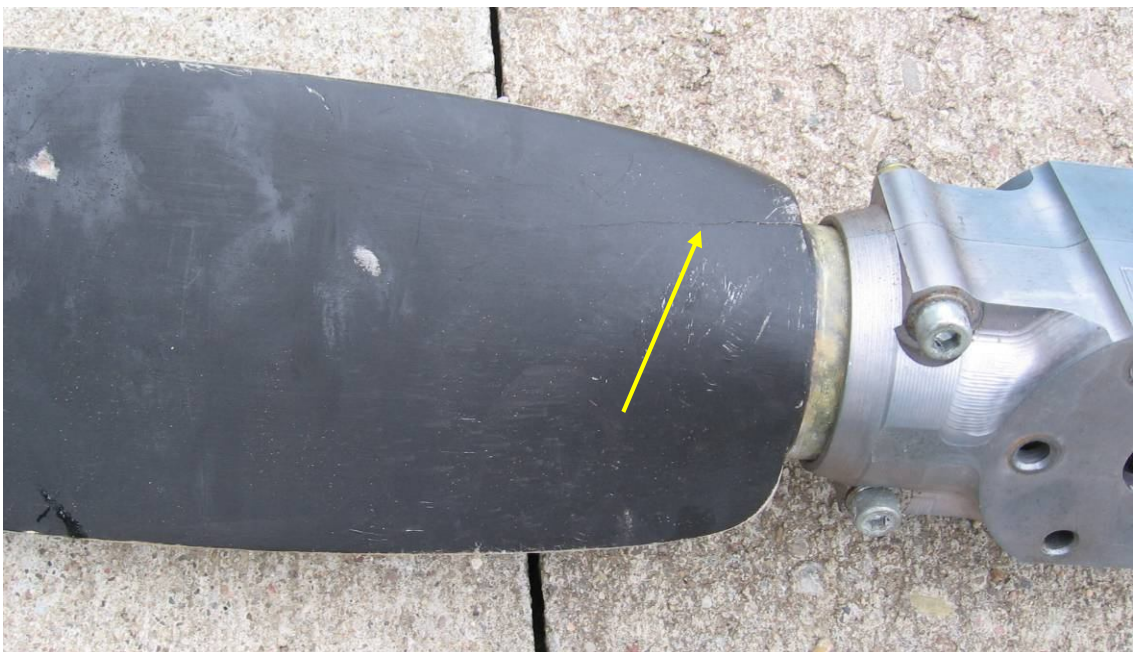
Foto 21. Ślad uszkodzenia nasady piasty śmigła

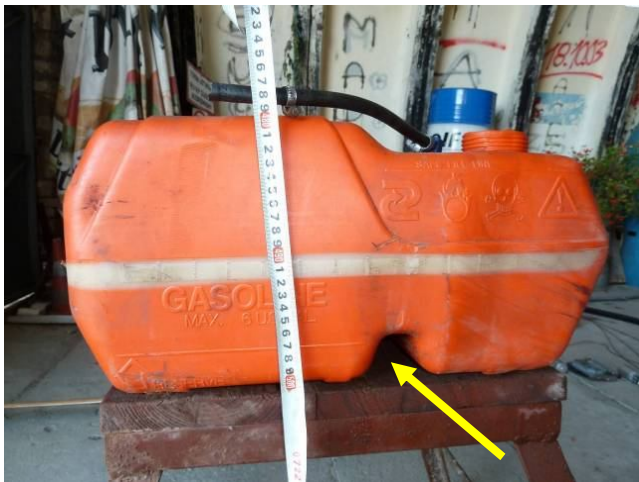
Foto 22.  
Prawy zbiornik paliwa motolotni z zaznaczonym charakterystycznym wgłębieniem, służącym do montażu

Zastosowany zbiornik posiadał wgłębienie w dnie, co powodowało stałe pozostawanie w nim niezużywalnej ilości paliwa. Przy braku jakiegokolwiek drenażu zbiornika, w trakcie eksploatacji musiała się zbierać tam woda pochodząca z kondensacji. I zbierała się, potwierdza to zdjęcie ukazujące próbkę paliwa pobraną z prawego zbiornika (woda w części zbiornika z której pobierano paliwo nie mogła się zbierać gdyż była sukcesywnie pobierana razem z paliwem). Podczas lotu w turbulencji doszło do gwałtownych ruchów motolotni i zmieszania paliwa. Zanieczyszczone dużą ilością wody paliwo nagle dostało się do części zbiornika z króćcem ssącym. Spore krople wody trafiły do pompy i dalej do papierowego filtra paliwa, blokując przepływ paliwa. Doświadczenie wykonane na podobnym
