**1089/11**

## RAPORT KOŃCOWY

### z badania zdarzenia lotniczego statku powietrznego o maksymalnym ciężarze startowym nie przekraczającym 2250 kg\*

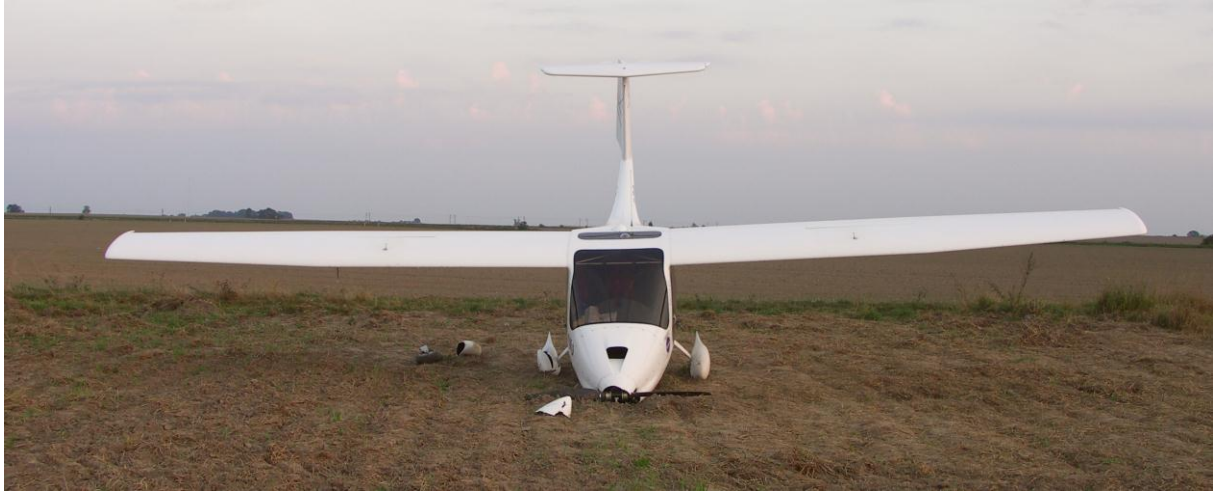
**1. Położenie samolotu po wypadku**

- 1. Rodzaj zdarzenia:** WYPADEK
- 2. Badanie przeprowadził:** Zespół Badawczy PKBWL
- 3. Data i czas lokalny zaistnienia zdarzenia:** 24 sierpnia 2011 godzina 17:30 LMT.  
Wszystkie czasy w raporcie oprócz komunikatu meteorologicznego to czasy lokalne.
- 4. Miejsce startu i zamierzonego lądowania:** Gliwice EPGL , Toruń EPTO
- 5. Miejsce zdarzenia:** Świbie k. Gliwic N 50° 30'51,55'' E 18°33'06,62''
- 6. Rodzaj, typ, znaki rozpoznawcze, właściciel statku powietrznego, użytkownik, opis uszkodzeń:** samolot ultralekki, VIRUS 912 SW 100, znaki rozpoznawcze SP-STWP, właściciel i użytkownik prywatny.  
**Uszkodzenia:** wyłamana goleń przedniego podwozia, przednie koło z owiewką oddzielone od goleni, uszkodzone śmigło i kołpak śmigła, uszkodzona dolna osłona silnika, uszkodzone owiewki kół podwozia głównego.  
Uszkodzenia pokazano na zdjęciach nr 1-2 poniżej.

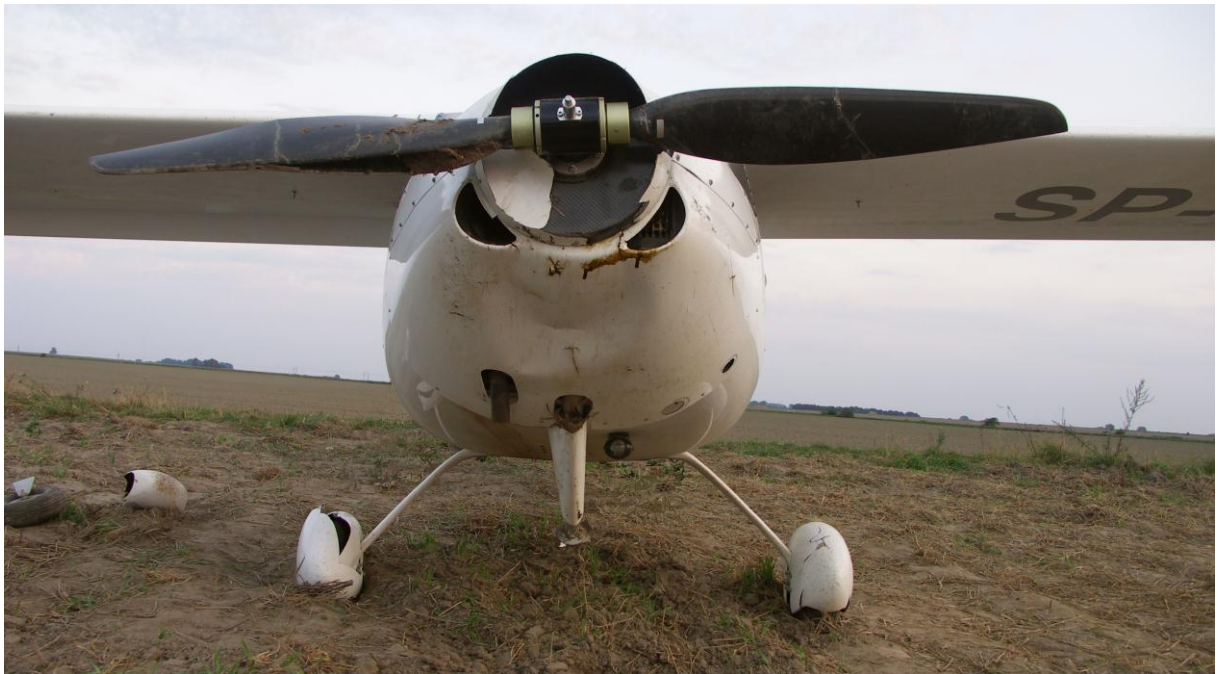
**2. Uszkodzenia samolotu zdjęcie wykonane na miejscu wypadku. Zdjęcie PKBWL**

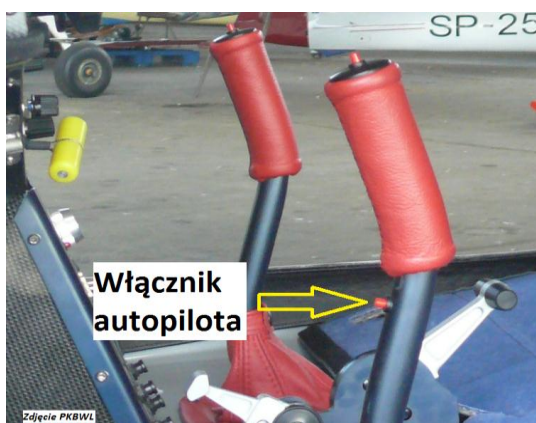
**3. Położenie włącznika/wyłącznika autopilota na drążku sterowym**

korespondencję na poczcie elektronicznej. Pasażer schylił się i podniósł telefon z podłogi kabiny. W trakcie wykonywania tej czynności nieświadomie nacisnął przycisk znajdujący się na drążku sterowym, co spowodowało włączenie autopilota. Położenie przycisku wł./wył. autopilota pokazano powyżej na zdjęciu nr 3.

- nieświadome włączenie pilot automatycznego w czasie lotu przez pasażera zajmującego miejsce na lewym fotelu.
- mylne zinterpretowanie przez pilota zwiększonych sil na drążku sterowym po włączeniu pilota automatycznego jako awarii systemu sterowania.

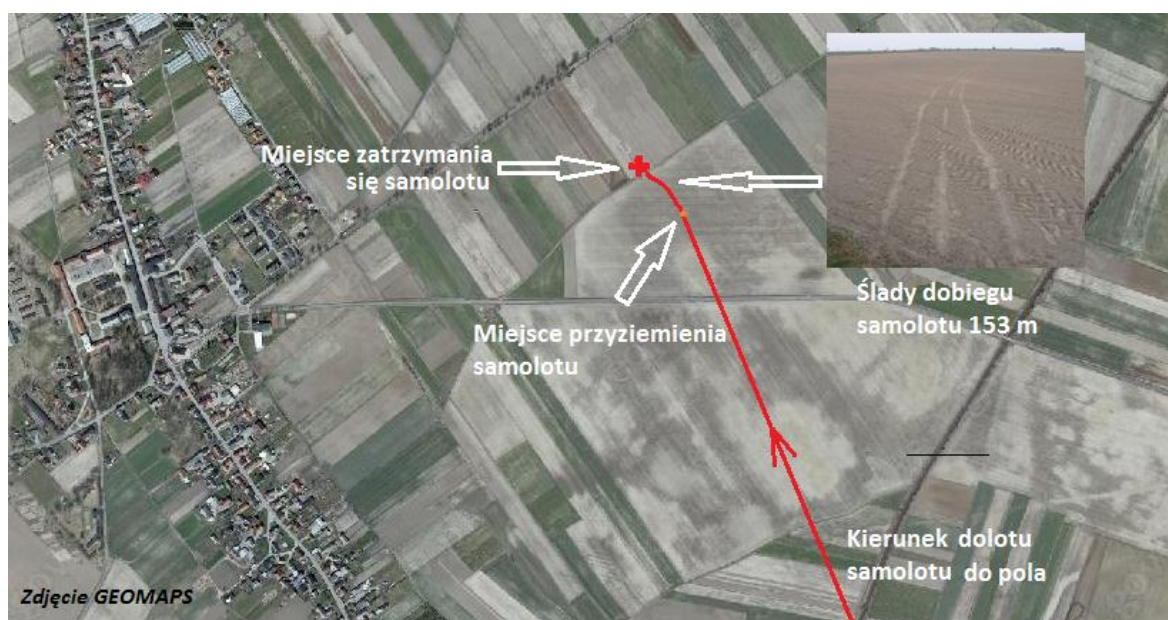
#### **4. Szkic sytuacyjny miejsca zdarzenia**

Na zdjęciu satelitarnym powyżej pokazano trajektorię podejścia do lądowania, ślady dobiegu i miejsce wypadku.

**15. Przyczyna zdarzenia:** niewłaściwe planowanie podejścia do lądowania w terenie przygodnym i przyziemienie samolotu w końcowej części pola.

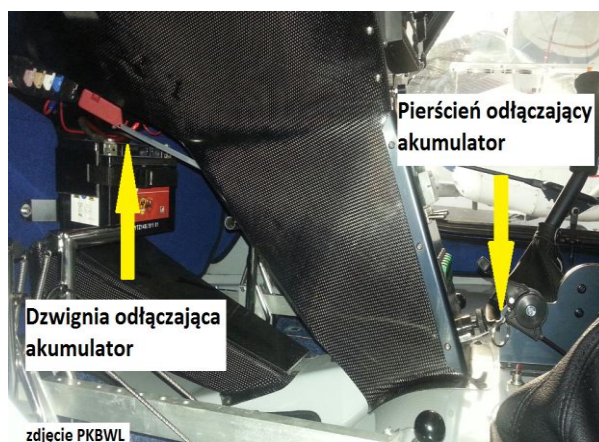
#### **5. Rozmieszczenie pierścienia i dźwigni odłączania akumulatora**

**18. Uwagi i komentarze:** zdaniem Komisji pilotowanie samolotu z prawego fotela jest niewłaściwe na co zwrócono uwagę powyżej. Przede wszystkim z prawego fotela jest istotnie utrudniony dostęp do przycisku włączania / wyłączenia autopilota i dźwigni włączania akumulatora. W trakcie badania wypadku, Komisja zwróciła uwagę na położenie przycisku włączania/wyłączenia autopilota, który znajduje się poniżej rękojeści lewego drążka sterowego ( *pokazane wcześniej na zdjęciu nr 3* ). Takie położenie przycisku może powodować przypadkowe włączenie lub wyłączenie autopilota przez osobę siedzącą na lewym fotelu. Przeprowadzona przez Komisję ekspertyza ( *załączona do akt wypadku* ) potwierdziła, że system sterowania automatycznego samolotem był sprawny i umożliwiał bezpieczne wykonanie lotu. Analiza dokumentacji s-tu, a w szczególności „SkyView Pilot’s User Guide- Rev H” pozwala stwierdzić, że pilot może być przekonany, że sterowanie samolotem z włączonym autopilotem będzie przebiegać komfortowo. Jednak przeprowadzone pomiary, a także informacje z dokumentu „SkyView Installation Guide-Rev H” wykazały, że tak nie musi być. Pilot powinien mieć świadomość, że siły na drążku sterowym, podczas próby sterowania ręcznego samolotem z włączonym autopilotem, będą zależały od ustawionych wartości współczynników momentów kanałów pochylania i przechylania i nie zawsze mogą być akceptowalne.
