ALBUM ILUSTRACJI
z wypadku samolotu kategorii specjalnej Jak-12M, SP-AAG
30 sierpnia 2011 r., Nowy Targ

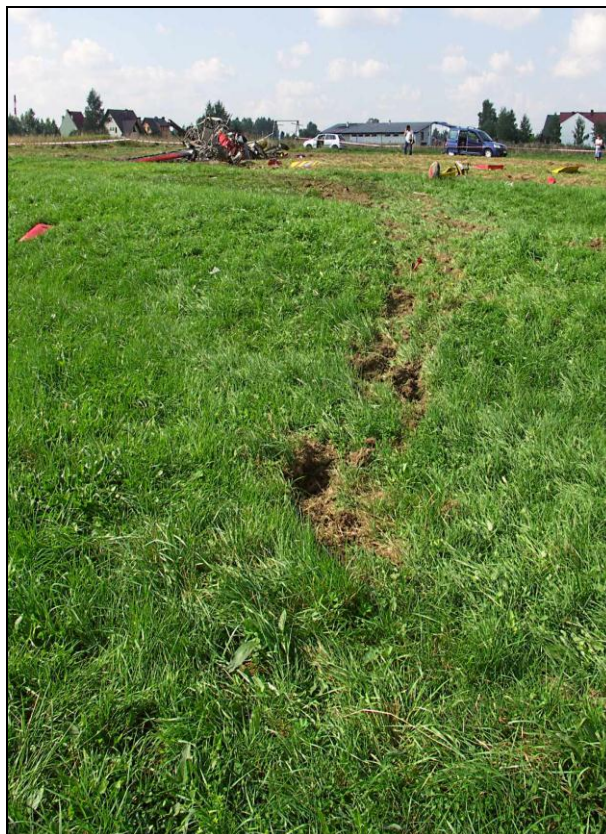
8 – Początek śladu samolotu na ziemi, dalej widoczne miejsce zmiany kierunku śladu po obrocie samolotu wskutek odłamania lewego podwozia głównego.

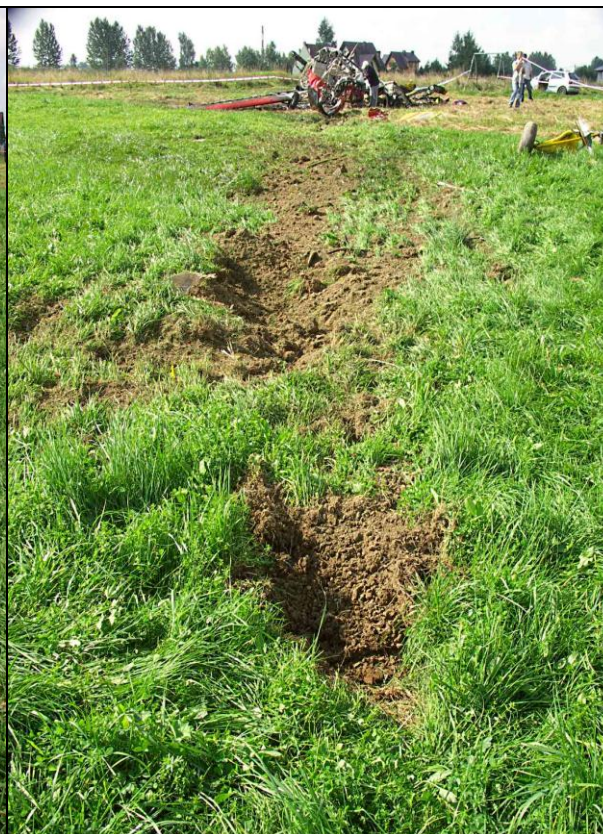
9 – Końcowa część śladu samolotu na ziemi (po zmianie kierunku wskutek zarycia i odłamania lewego podwozia głównego).

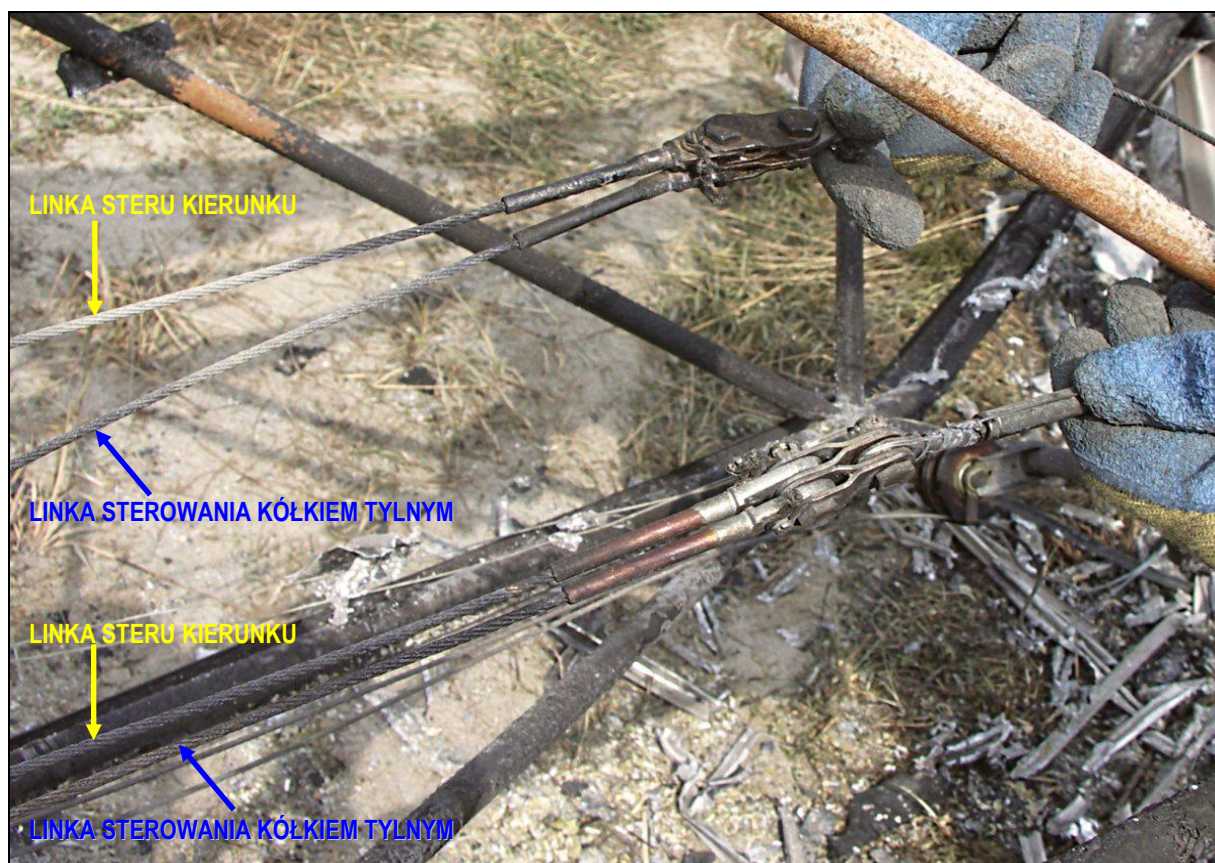
16 – Zespoły linek układów sterowania płotowcem w kadłubie – zachowana ciągłość linek.

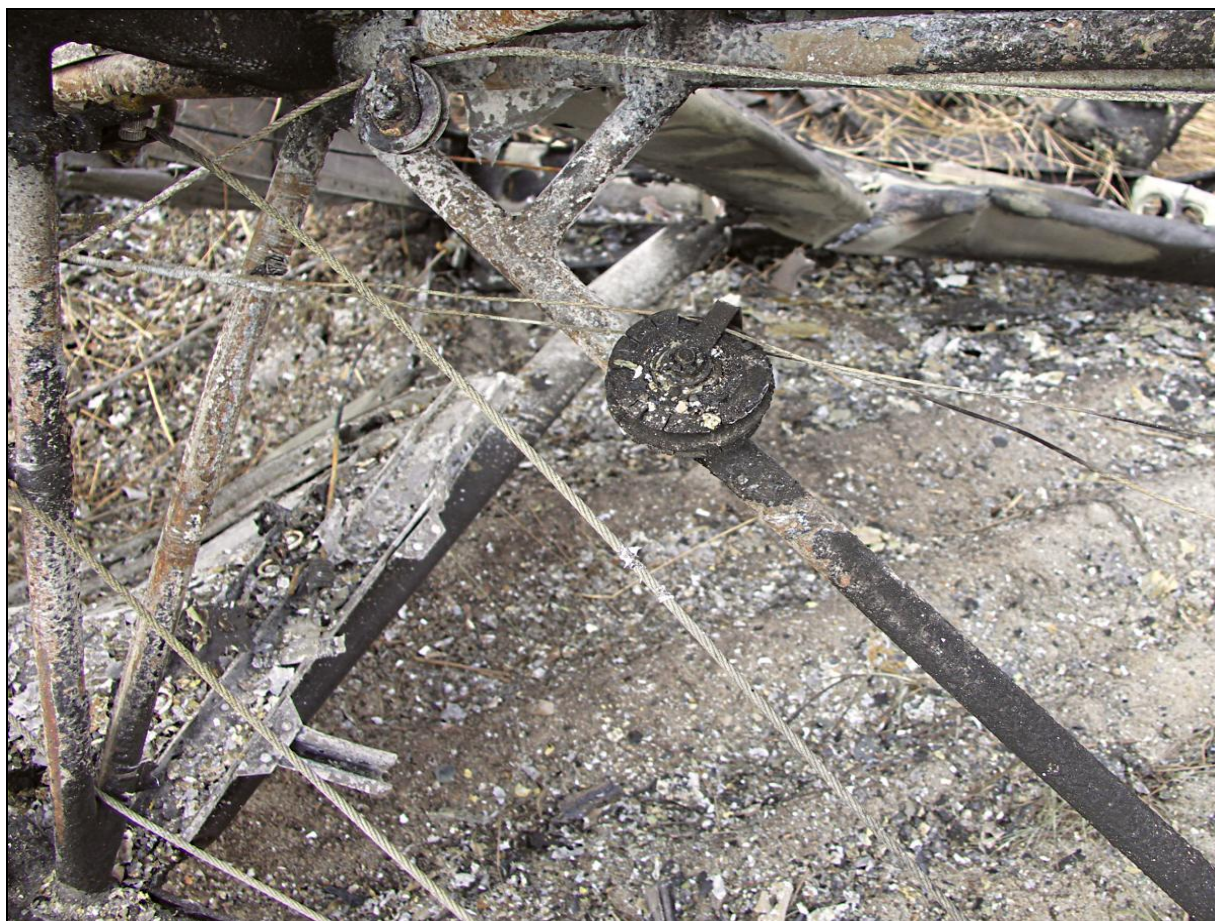
17 – Zespoły linek układów sterowania płotowcem w kadłubie – zachowana ciągłość linek.

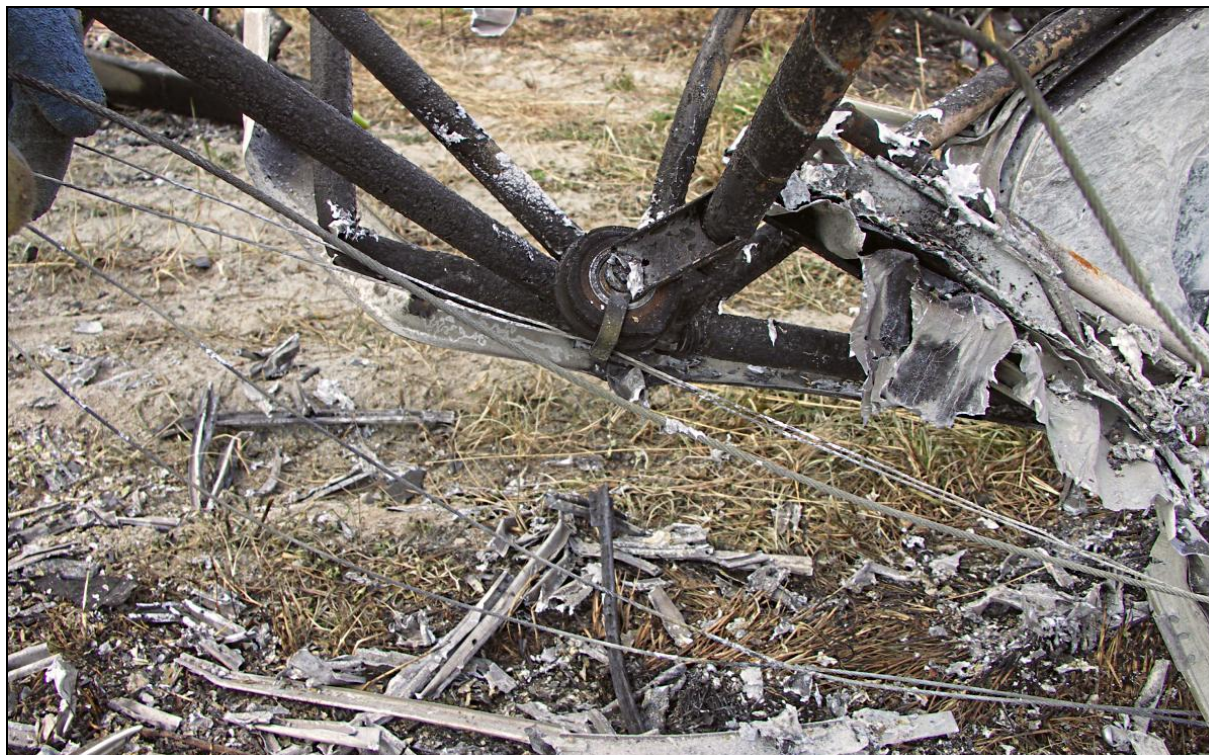
18 – Zespoły linek układów sterowania płatowncem w kadłubie – zachowana ciągłość linek.

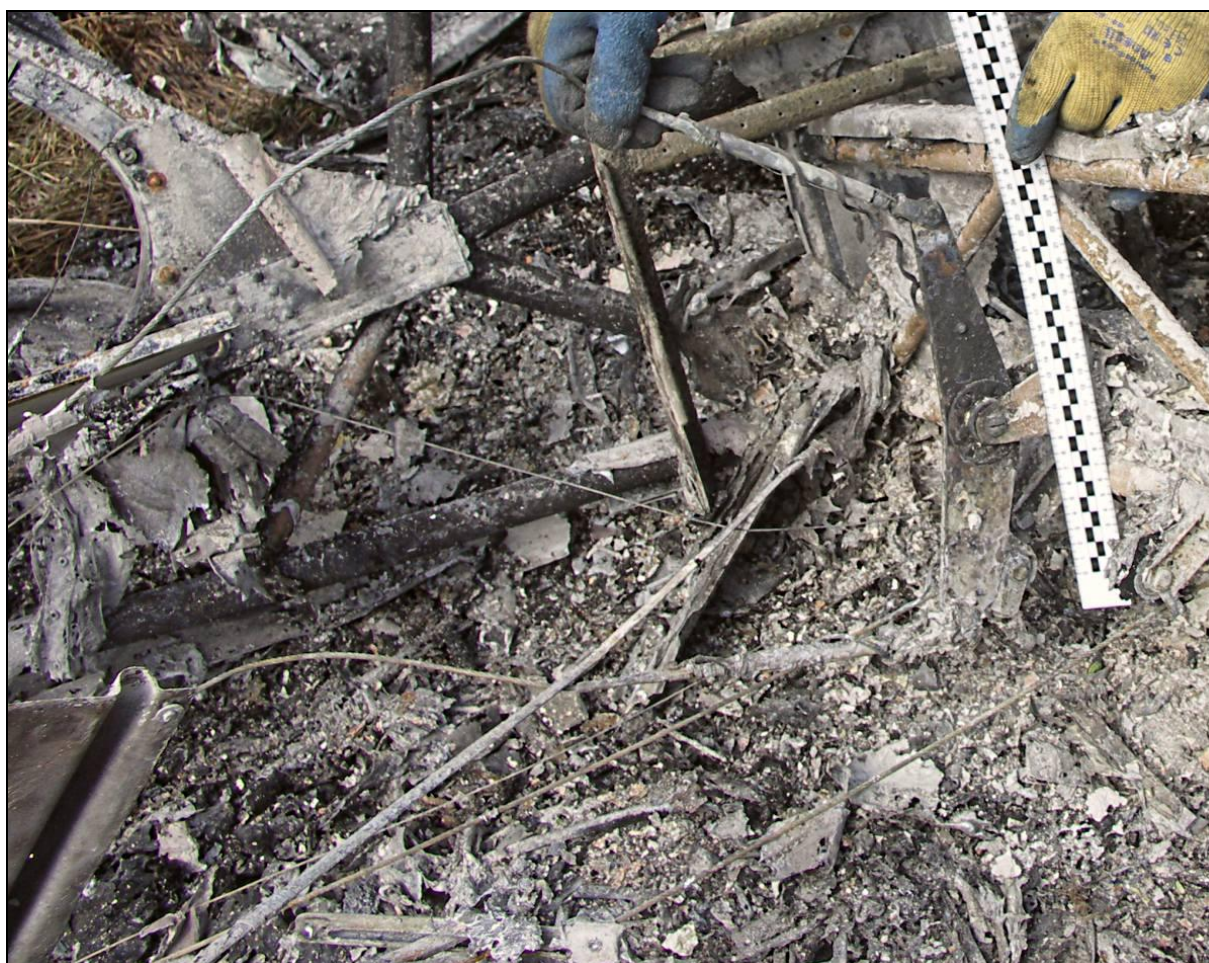
19 – Linki i dźwignia układu sterowania sterem wysokości w kadłubie – zachowana ciągłość linek.

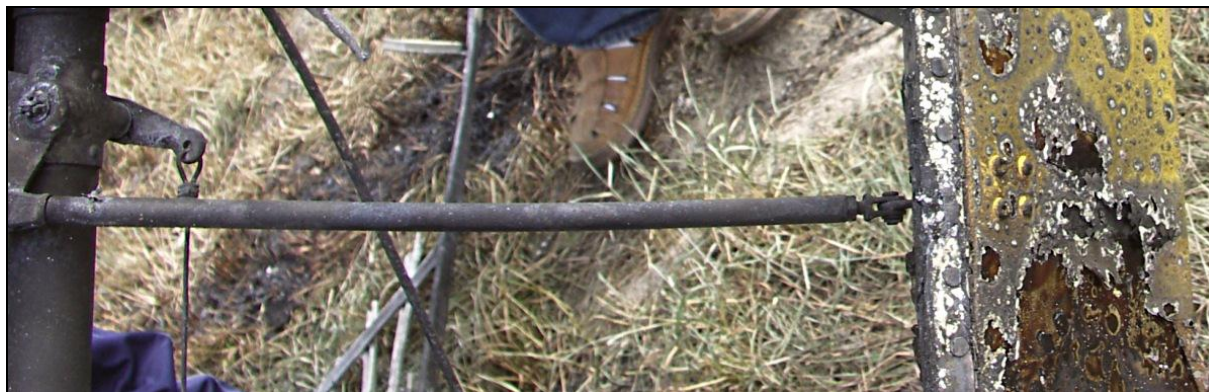
20 – Sterowanie klapką wyważającą steru wysokości – zachowana ciągłość kinematyczna.

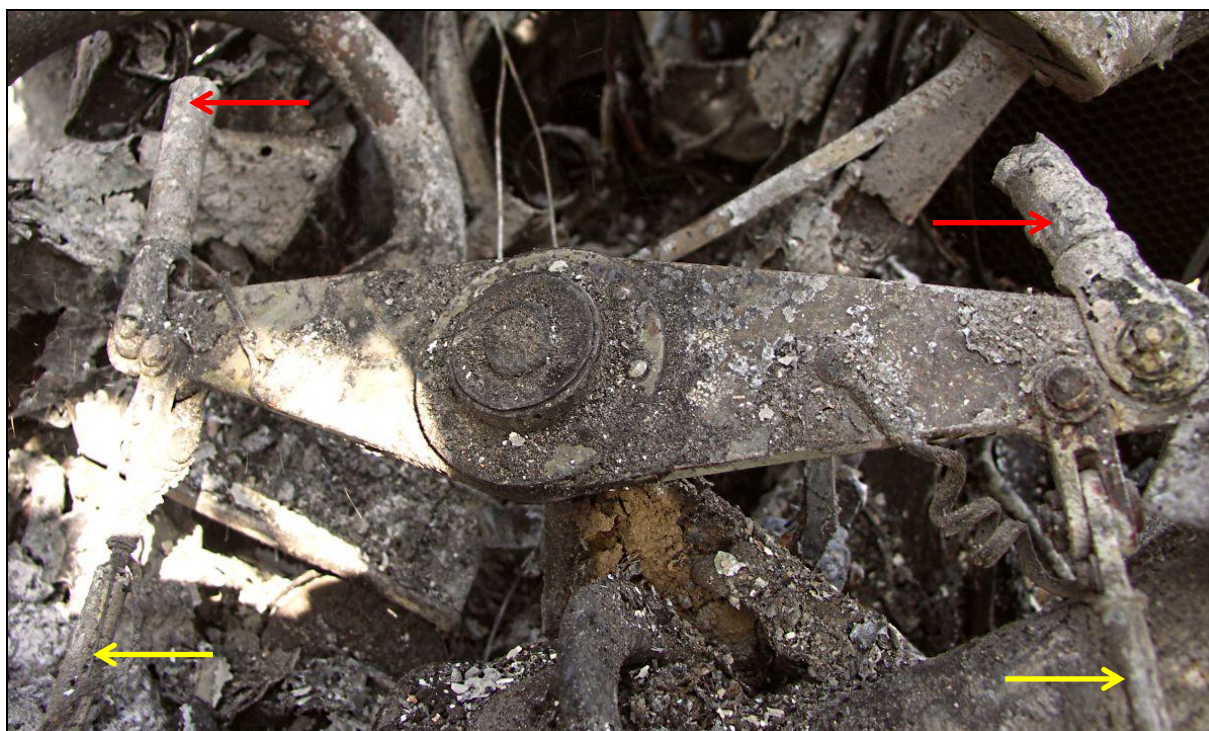
22 – Linki (strzałki żółte), dźwignia i szczątki popychaczy (strzałki czerwone) układu sterowania sterem kierunku.

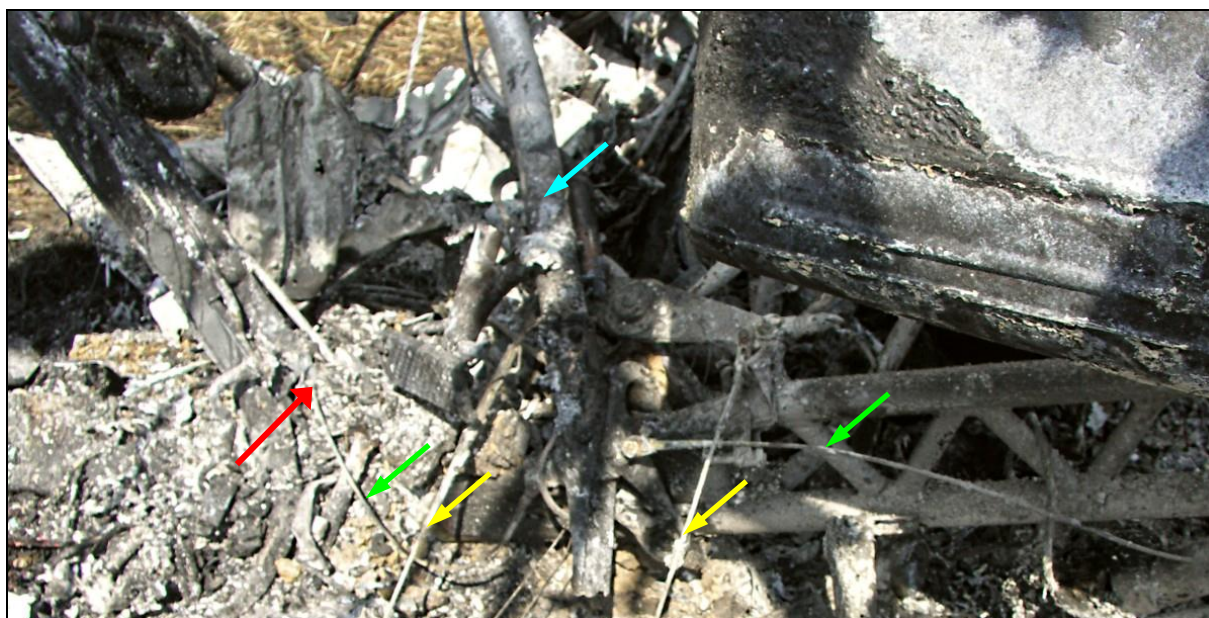
23 – Drażek sterowy (niebieska strzałka) z zamocowanymi do niego linkami układu sterowania lotek (zielone strzałki) i szczątki układu sterowania sterem kierunku w kabinie – linki zaznaczone żółtymi strzałkami. Czerwona strzałka po lewej stronie kadru wskazuje miejsce zerwania linki na rolce przy wyprowadzeniu z kadłuba na zastrzał lewego skrzydła.

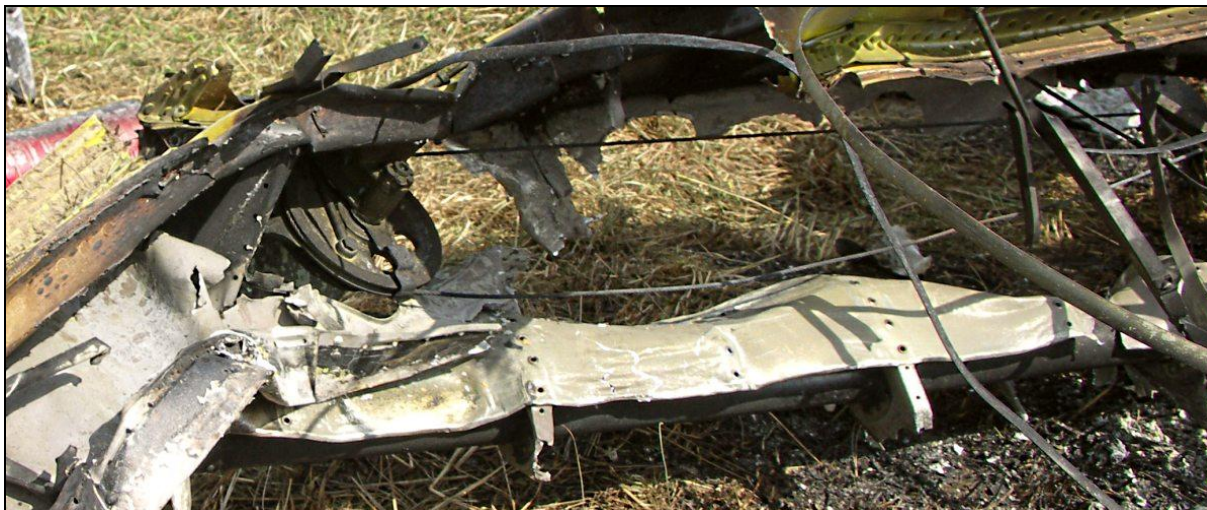
26 – Rolka linki sterowania lotkami w lewym skrzydle – zwraca uwagę skala zniszczeń.

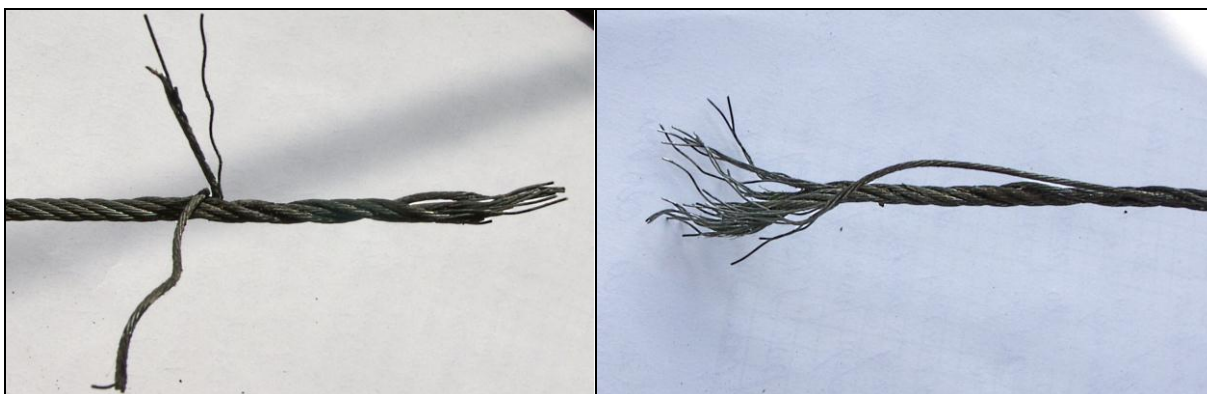
28a i 28b – Linka układu sterowania lotkami, zerwana na rolce umiejscowionej przy wyprowadzeniu z kadłuba na zastrzał lewego skrzydła. Sposób pęknięcia wskazuje na zużycie eksploatacyjne.

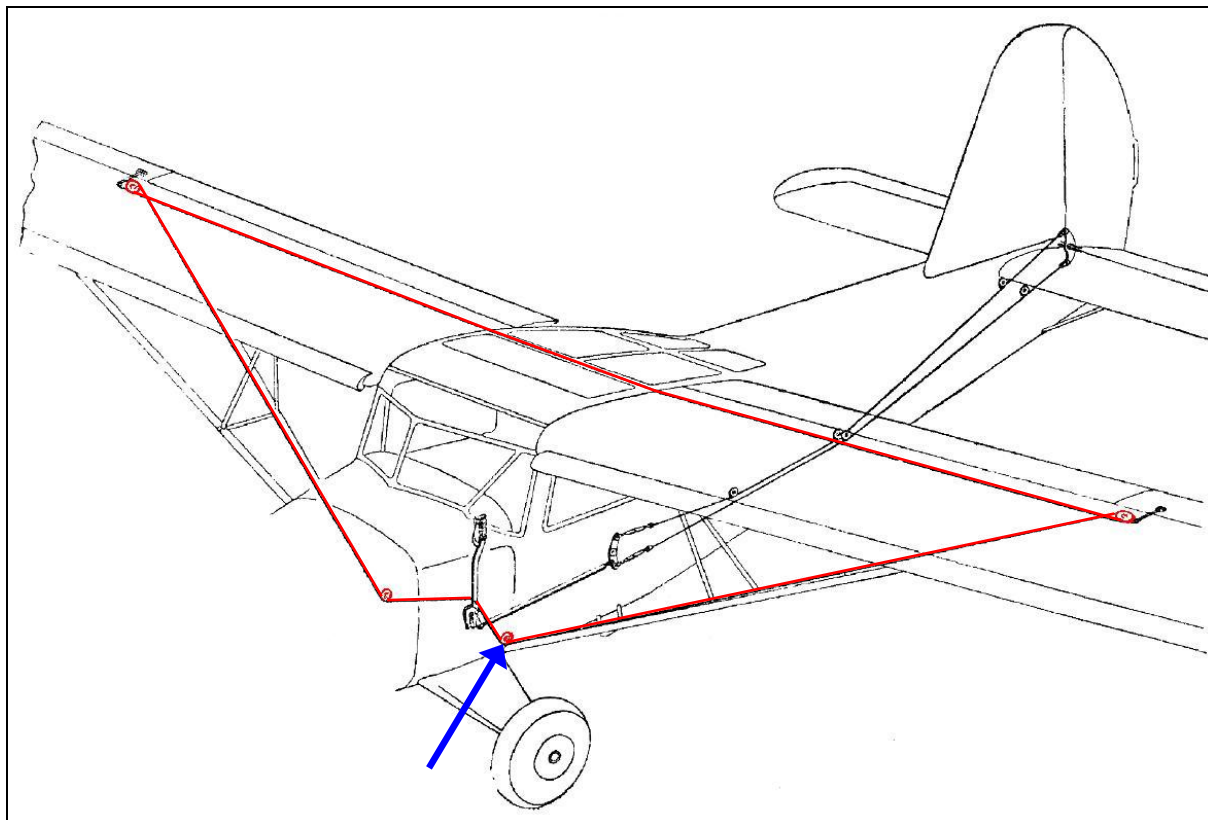
29 – Schemat linek układu sterowania lotkami z zaznaczonym strzałką miejscem zerwania linki.

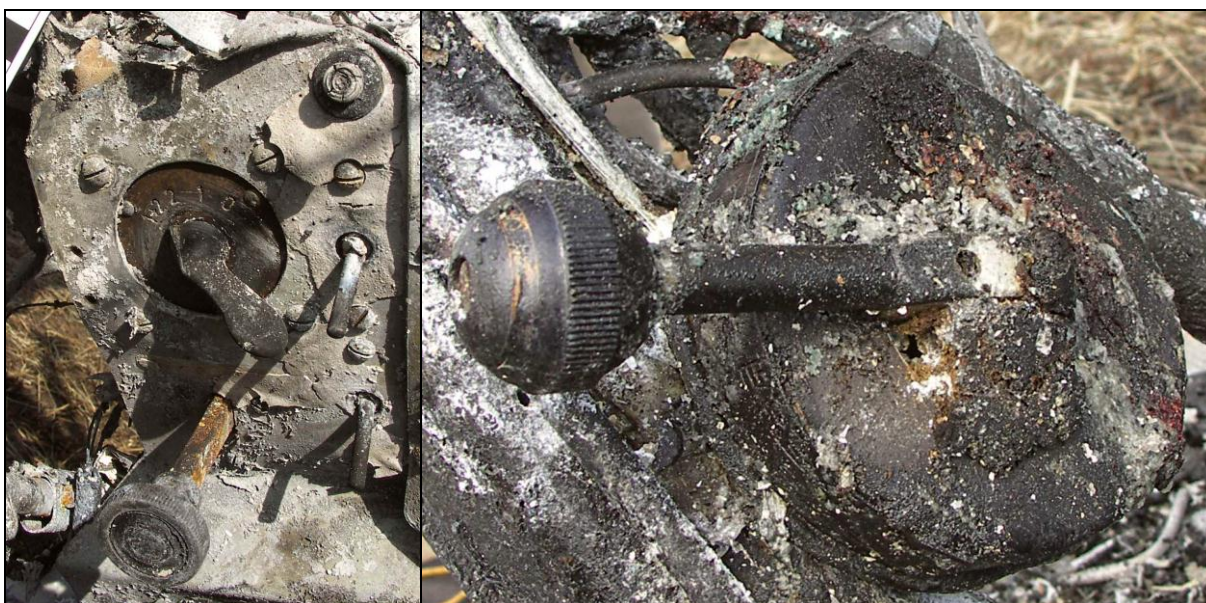
38 – Przełącznik iskrowników (w położeniu „1+2”).

39 – Dźwignia zaworu pneumatycznego klap (w położeniu „schowane”).
