**MINISTERSTWO TRANSPORTU,
BUDOWNICTWA I GOSPODARKI MORSKIEJ
PAŃSTWOWA KOMISJA BADANIA WYPADKÓW LOTNICZYCH**

RAPORT KOŃCOWY

zdarzenie nr: 1120/11

statek powietrzny: samolot kat. specjalnej Jak-12M

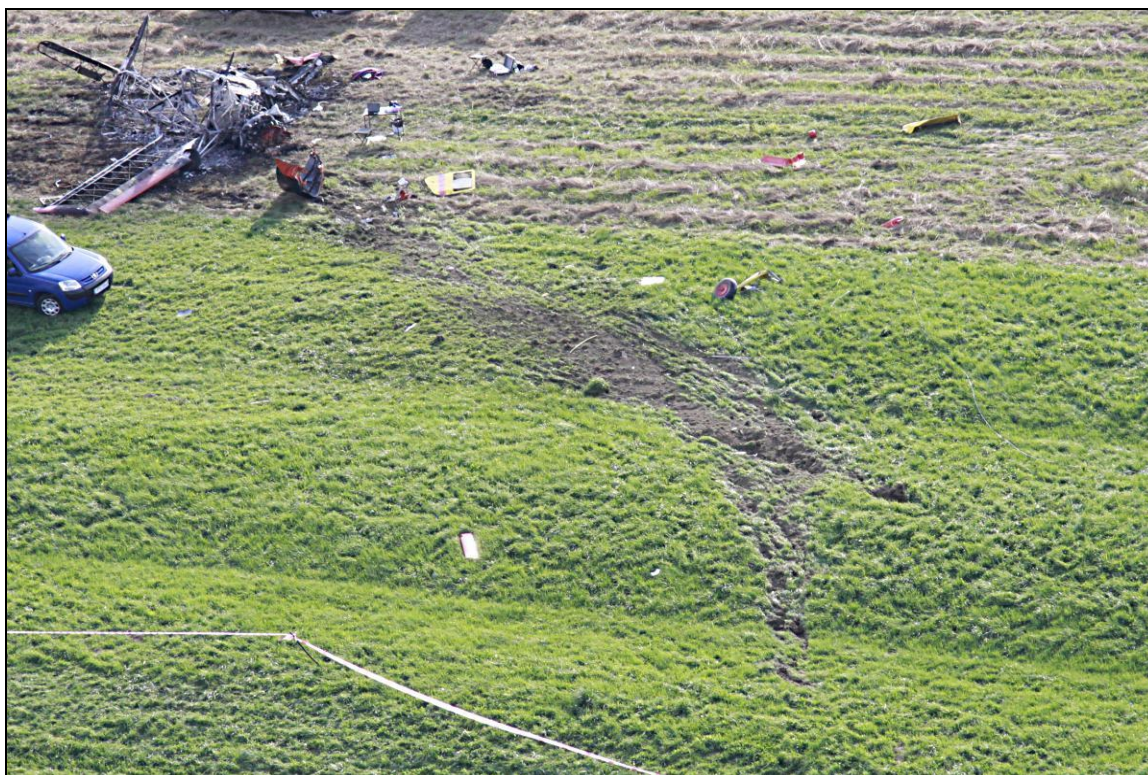
Ogólny widok miejsca wypadku, zdjęcie z powietrza.

Samolot będący w fazie dolotu do lotniska, na wysokości kilkudziesięciu metrów przeszedł do stromej spirali w lewo, uderzając końcówką lewego skrzydła i silnikiem w ziemię. Lewa goleń podwozia głównego została wyrwana ze struktury kadłuba, a pozostała część samolotu przemieściła się w kierunku ok. 210°, o ok. 40 m z równoczesnym obrotem w lewo o ok. 180°. Natychmiast po zderzeniu doszło do pożaru, który spowodował całkowite zniszczenie kadłuba z kabiną załogi i centralnej części skrzydeł oraz śmiertelne obrażenia pilota. Żaden z elementów samolotu nie oddzielił się od konstrukcji przed zderzeniem z ziemią. Zakres zniszczeń pokazano na zdjęciach w Albumie ilustracji – zał. 1.

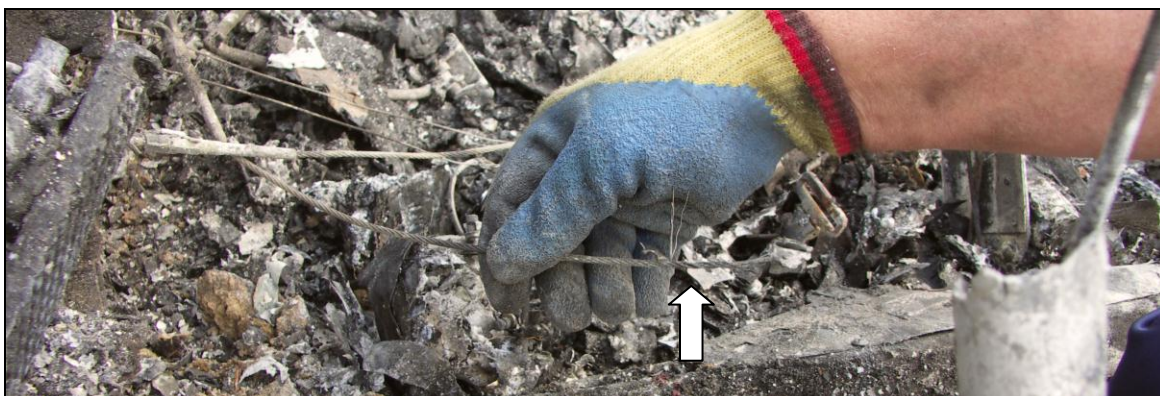
Zerwana linka napędu lotki lewej (wskazana strzałką)

Linki i dźwignie sterowania sterem kierunku zachowały po wypadku ciągłość kinematyczną, natomiast popychacze uległy spaleni. Linka łącząca lewą lotkę z drążkiem sterowym została zerwana w rejonie rolki prowadzącej, na przejściu z kadłuba do lewego zastrzału. Również końcówka regulacyjna popychacza w układzie sterowania sterem wysokości została zerwana na pierwszych zwojach gwintu od strony dźwigni, a rura popychacza uległa spaleni pod wpływem działania wysokiej temperatury.

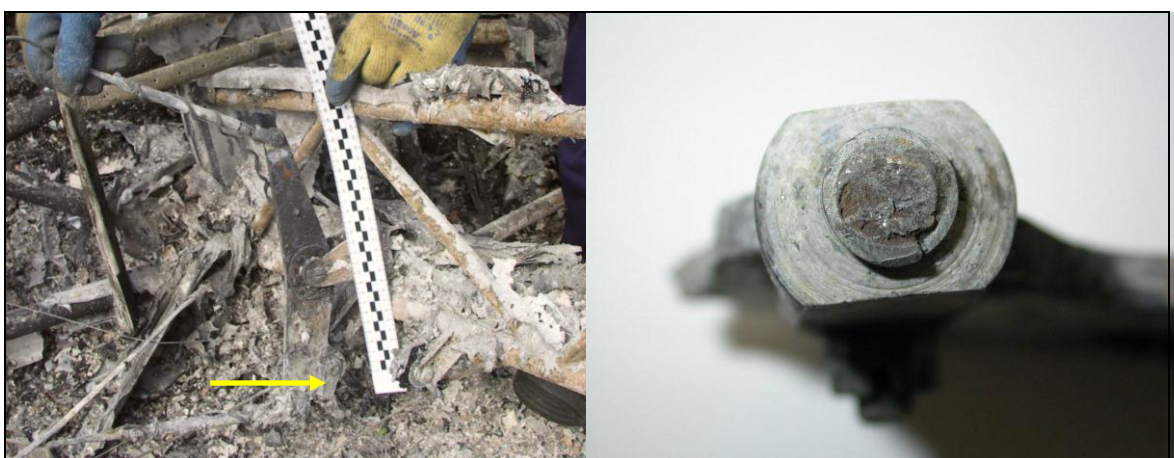
Odlamana końcówka regulacyjna popychacza steru wysokości (wskazana strzałką).

Zbliżenie na przelom końcówki regulacyjnej popychacza steru wysokości.

Ekspertyza wykazała, że powierzchnia pęknięcia końcówki regulacyjnej popychacza steru wysokości ma charakter transkrystaliczny ciągliwy, bez wad materiałowych i śladów zmęczenia, co świadczy, że pęknięcie końcówki regulacyjnej popychacza nastąpiło w wyniku przekroczenia naprężeń dopuszczalnych.

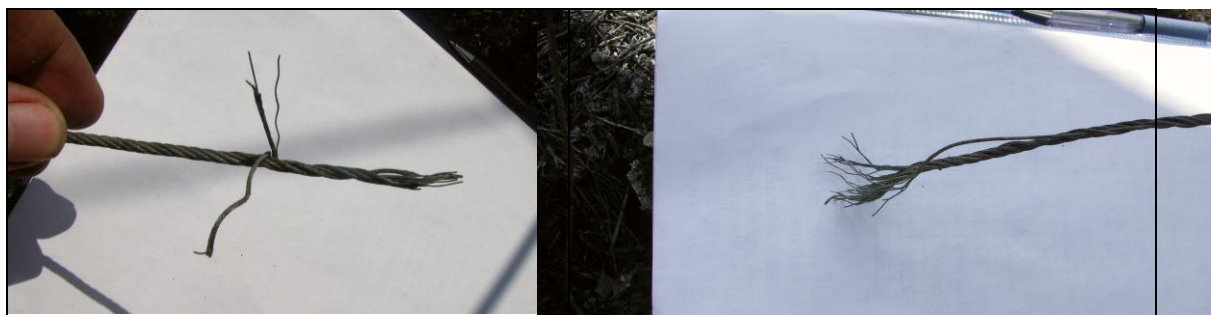
Ekspertyza zerwanej linki stalowej stanowiącej napęd lotki lewej wykazała, że poszczególne druty splotu mają zróżnicowany charakter pęknięcia. Badania materiałoznawcze wykonane na przekrojach drutów linki nie wykazały obecności wad materiałowych, a zniszczenie linki było wynikiem długotrwałej eksploatacji.

Końcówki zerwanej linki sterowania lotkami (napęd lotki lewej).

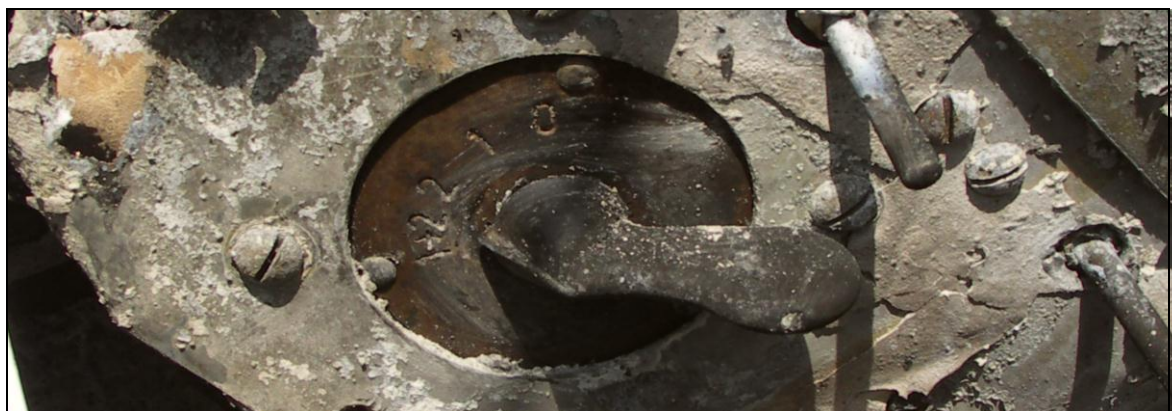
Podczas badania wraku stwierdzono, że przełącznik iskrowników znajdował się w położeniu **1+2 (oba iskrowniki włączone)**.

Przełącznik iskrowników w położeniu „oba włączone” (1 + 2).

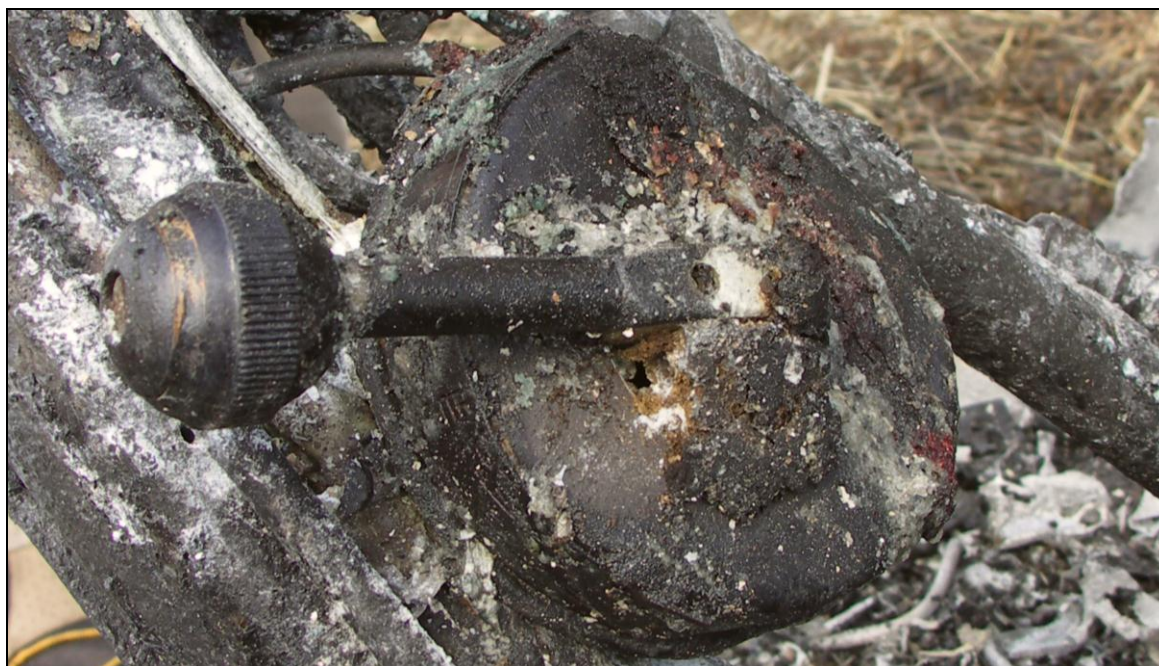
Badanie wraku wykazało także, że dźwignia zaworu sterującego wychylaniem klap znajdowała się w położeniu **schowane**.

Dźwignia zaworu sterowania klapami w położeniu „schowane”.
