**ALBUM ILUSTRACJI**  
**z wypadku samolotu Piper PA-38-112 Tomahawk; SP-IOO**  
**4 września 2011 r., lotnisko Nowy Targ [EPNT]**

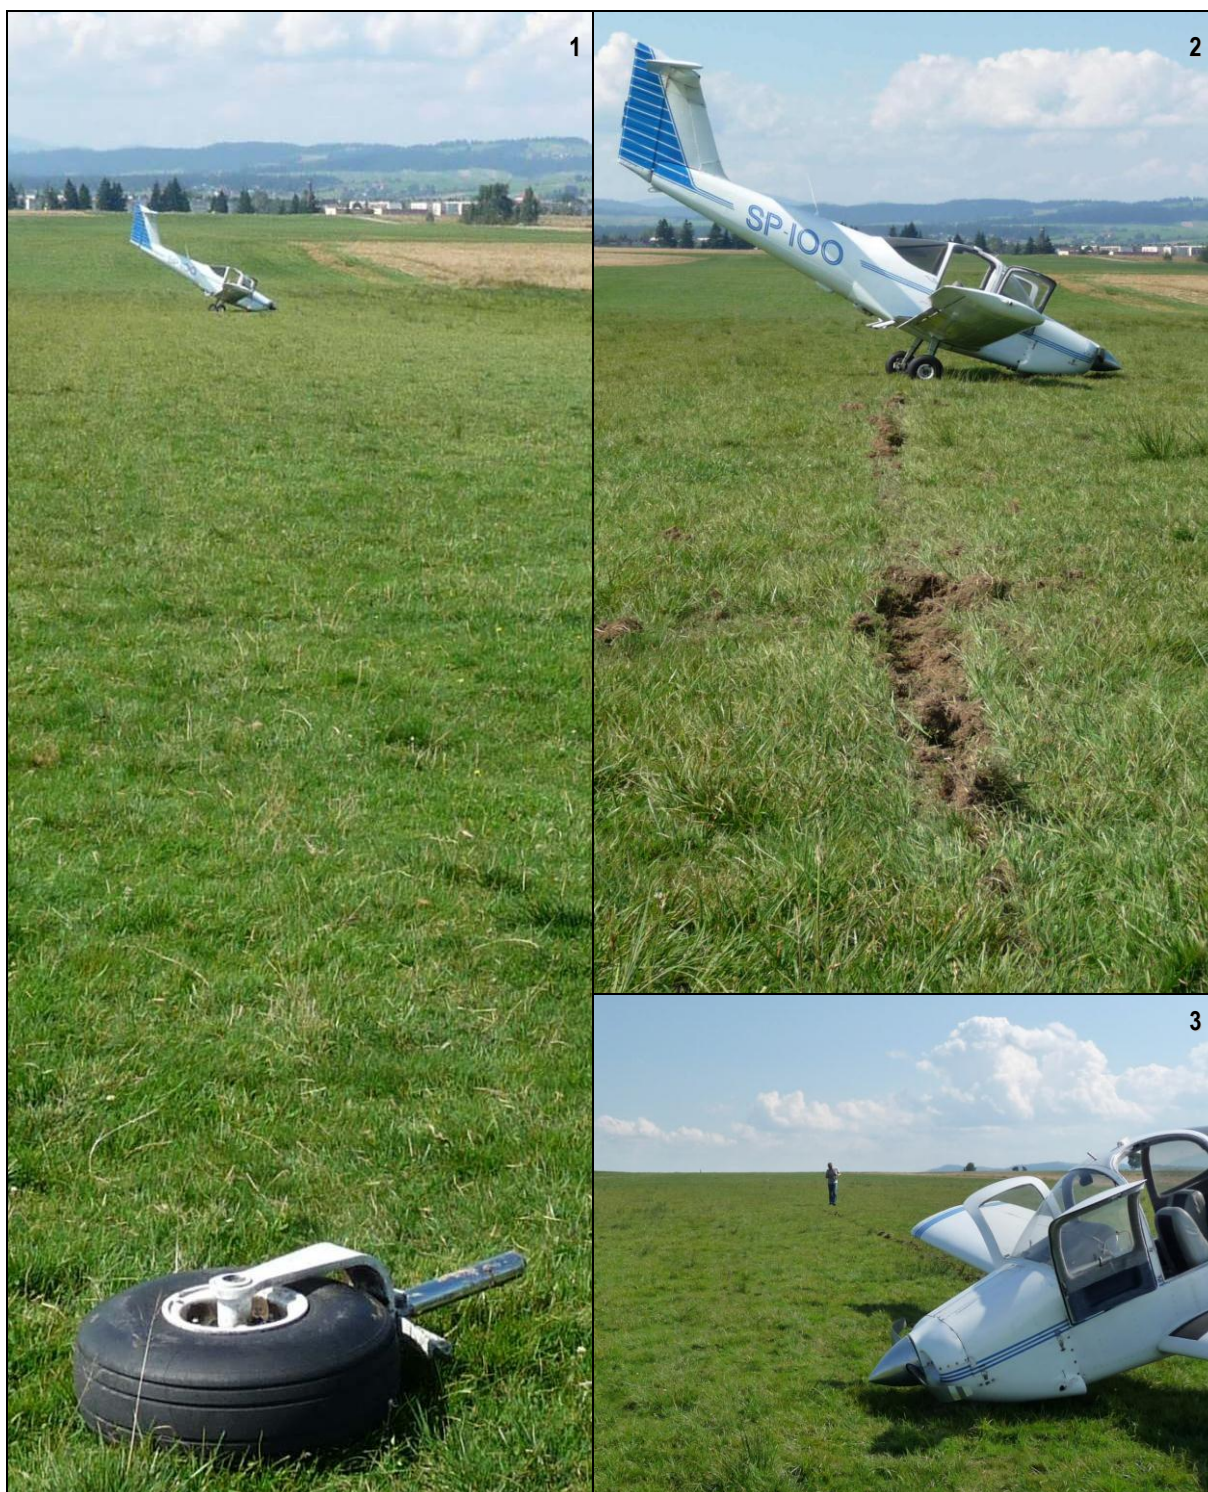
1 – Ogólny widok miejsca wypadku, na pierwszym planie fragment podwozia przedniego, które odpadło podczas startu. Widok w kierunku lądowania [zdjęcie: użytkownik samolotu].

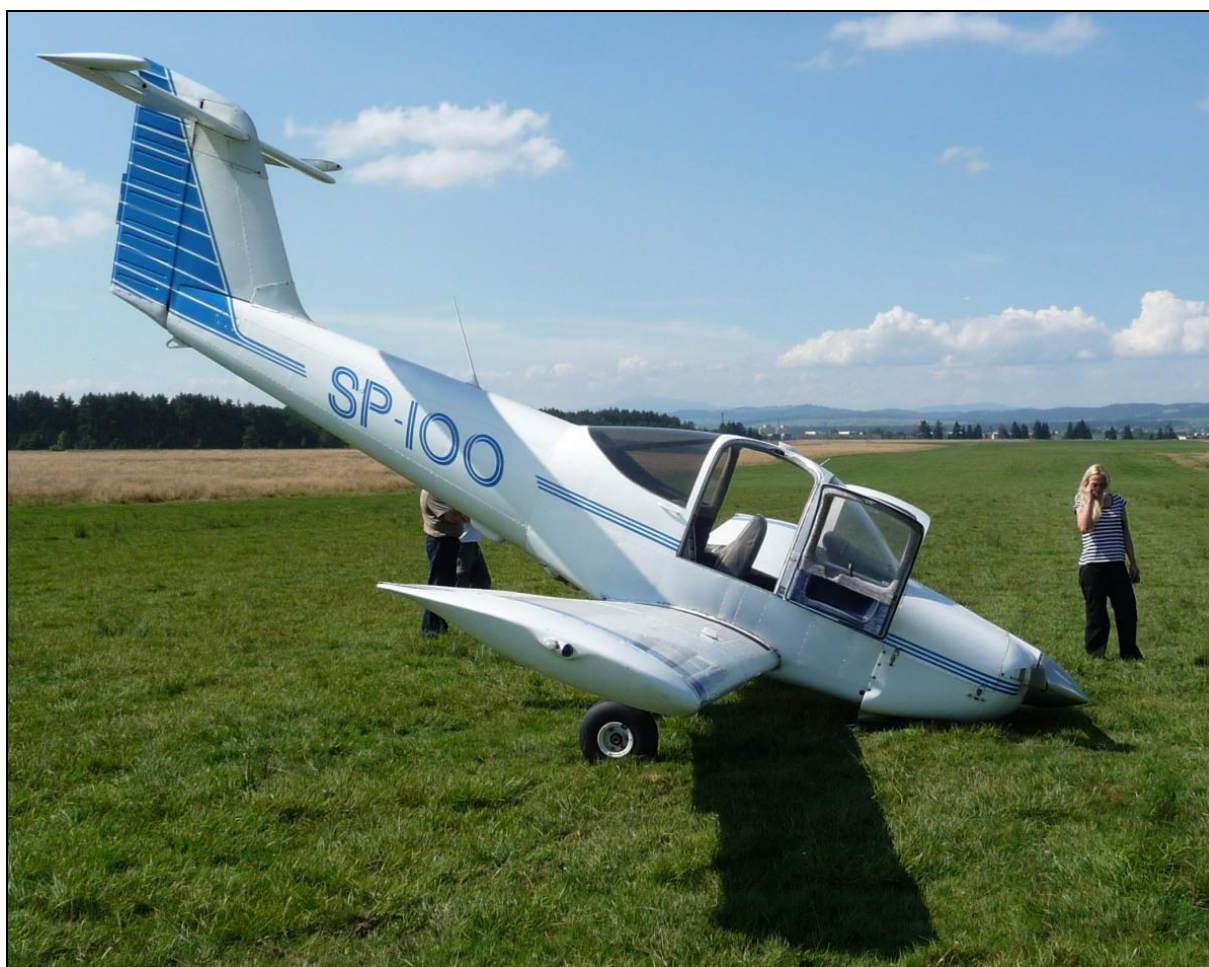
6 – Samolot po zatrzymaniu – zbliżenie [zdjęcie: użytkownik samolotu].

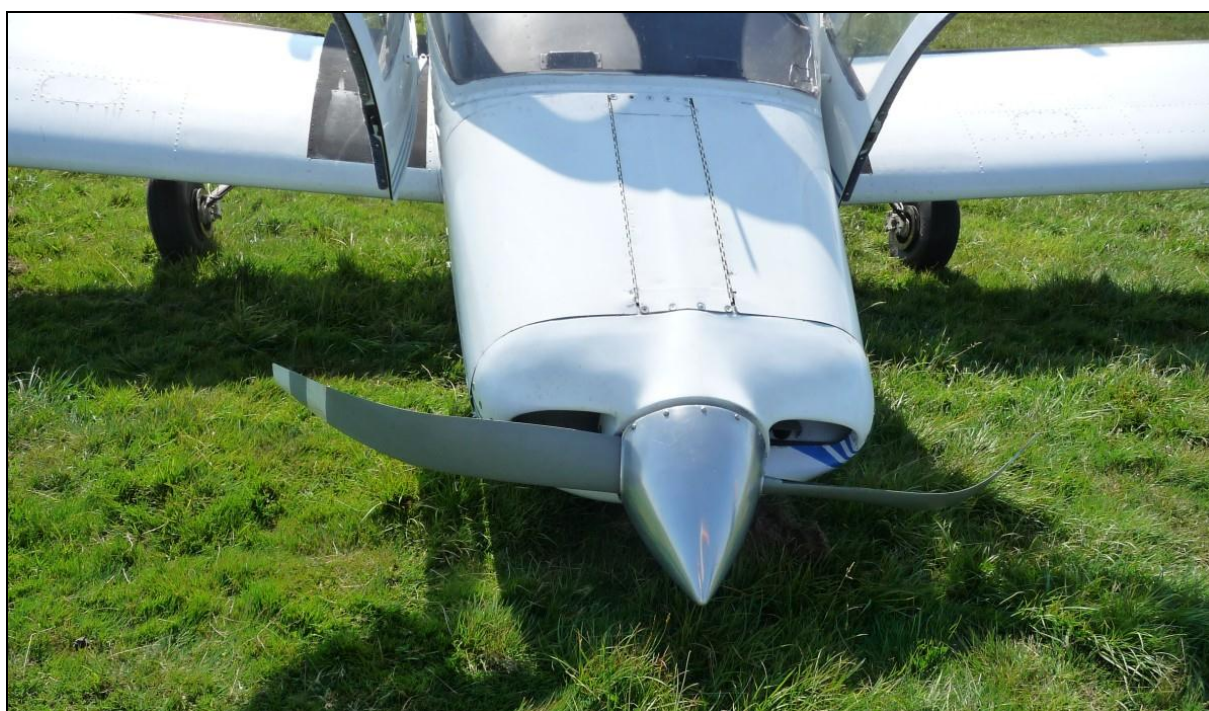
7 – Widok uszkodzonego samolotu z przodu – widoczne uszkodzone śmigło [zdjęcie: użytkownik samolotu].

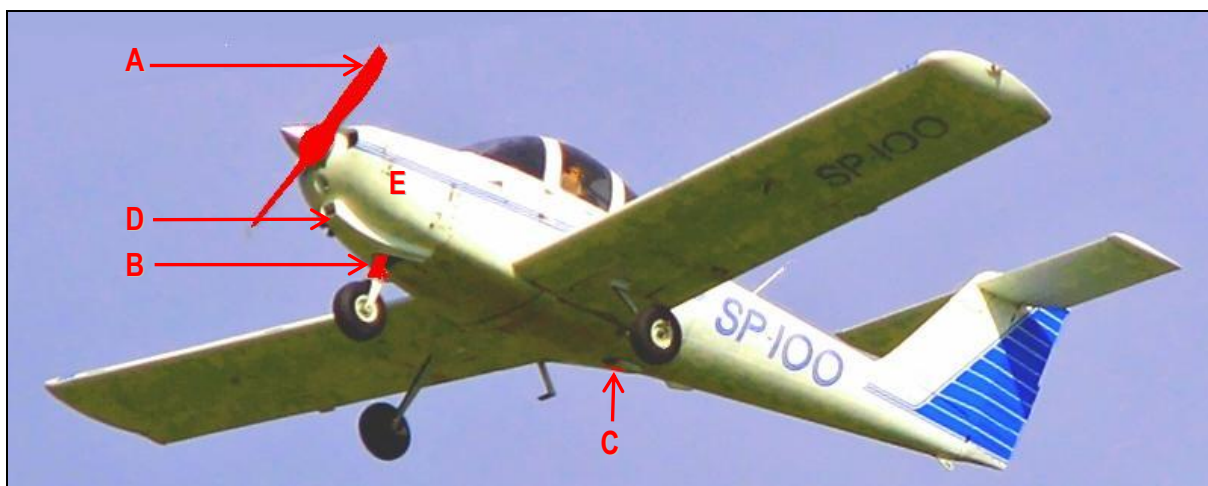
8 – Uszkodzenia samolotu: A – zniszczone śmigło, B – zniszczona goleń podwozia przedniego, C – przebicie dolnego pokrycia kadłuba, D – uszkodzona dolna osłona silnika i gaźnik z zamocowaniem, E – silnik (do przeglądu „po uderzeniu śmigłem”) [zdjęcie: Internet].

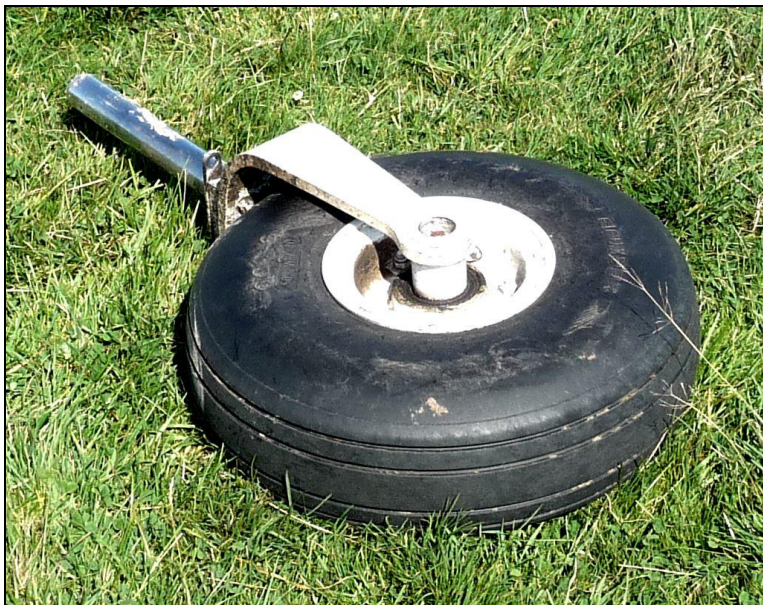
9 – Oderwany fragment podwozia przedniego z widelcem i kołem – zbliżenie [zdjęcie: użytkownik samolotu].

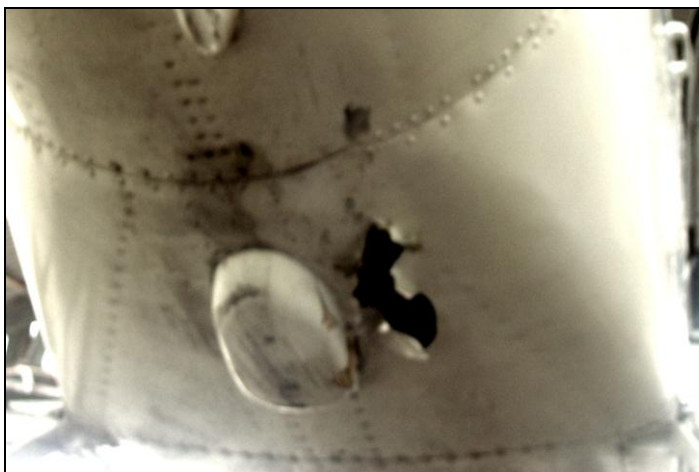
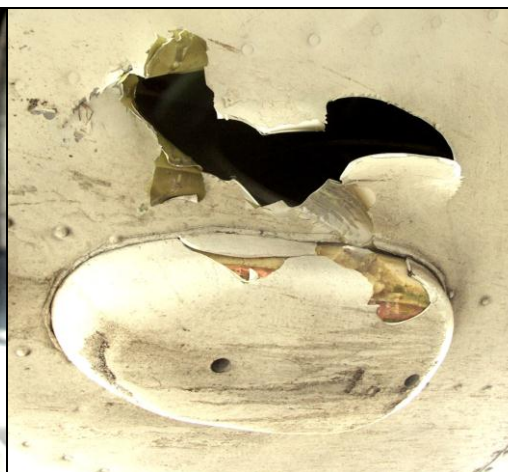
11, 12 – Przebicie dolnego pokrycia kadłuba fragmentem gołeni podwozia przedniego pokazanym na fot.[9], który trafił w samolot odbiwszy się od ziemi podczas startu.

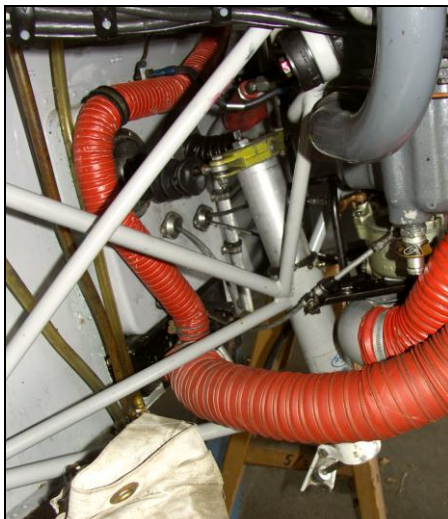
13 – Zamocowanie podwozia przedniego w łożu silnika, prawa strona.

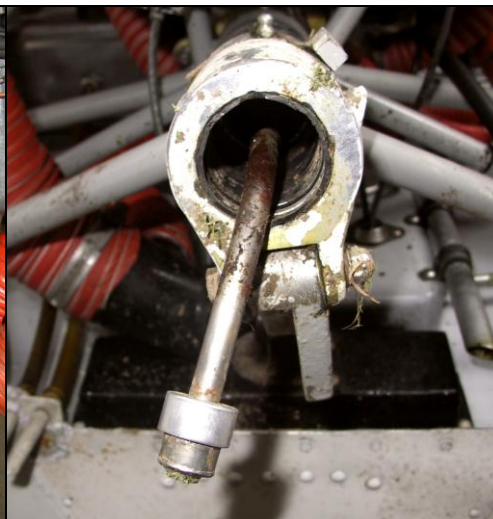
14 – Uszkodzone podwozie od spodu w osi goleni.

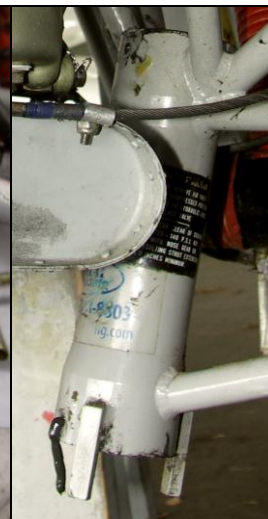
15 – Zamocowanie podwozia przedniego w łożu silnika, lewa strona, goleń zdemonstrowana.

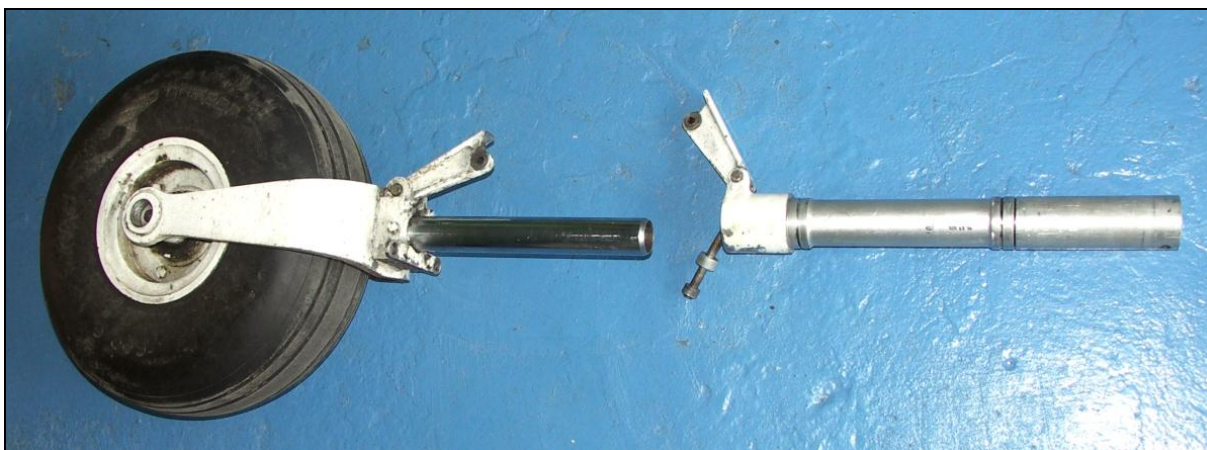
16 – Zniszczona goleń podwozia przedniego – całość po zdemontowaniu z samolotu.

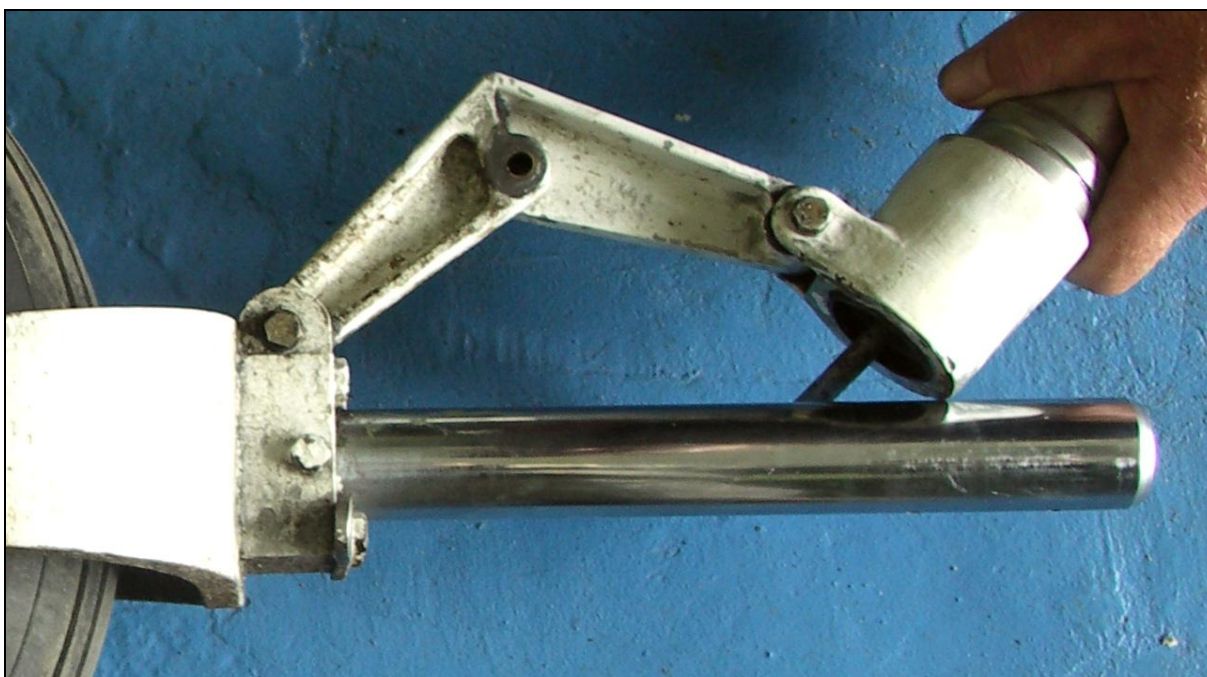
17 – Zniszczona goleń podwozia przedniego – zbliżenie na rozerwane nożyce.

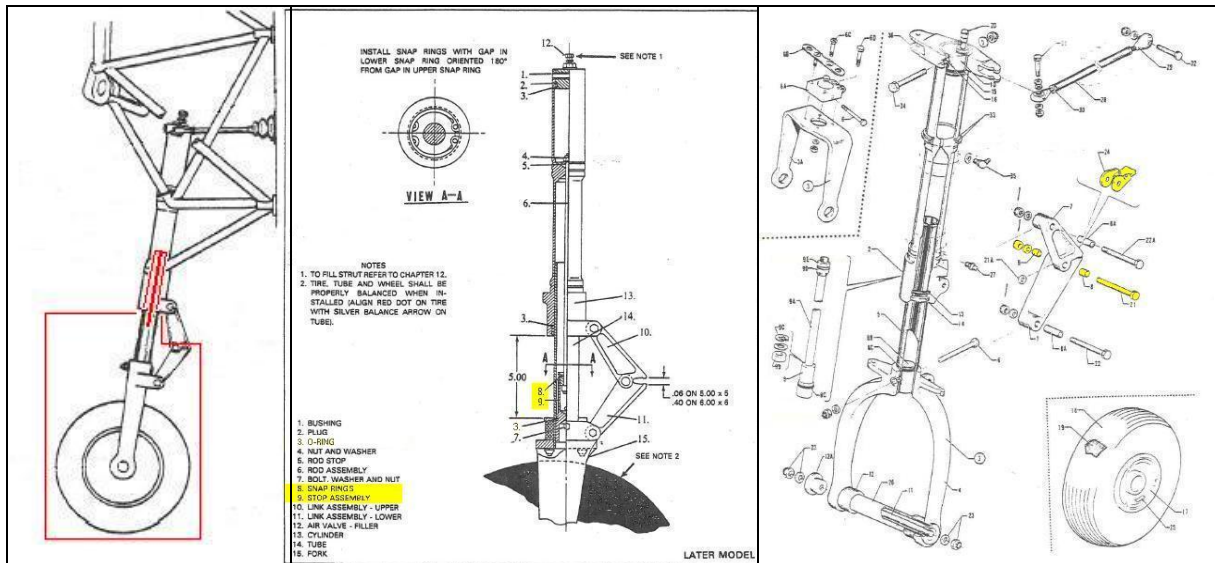
18 – Wyrwana część podwozia przedniego.

19, 20 – Zniszczone lub zagubione podczas wypadku i nie odnalezione elementy goleni przedniego podwozia (oznaczone kolorem żółtym).

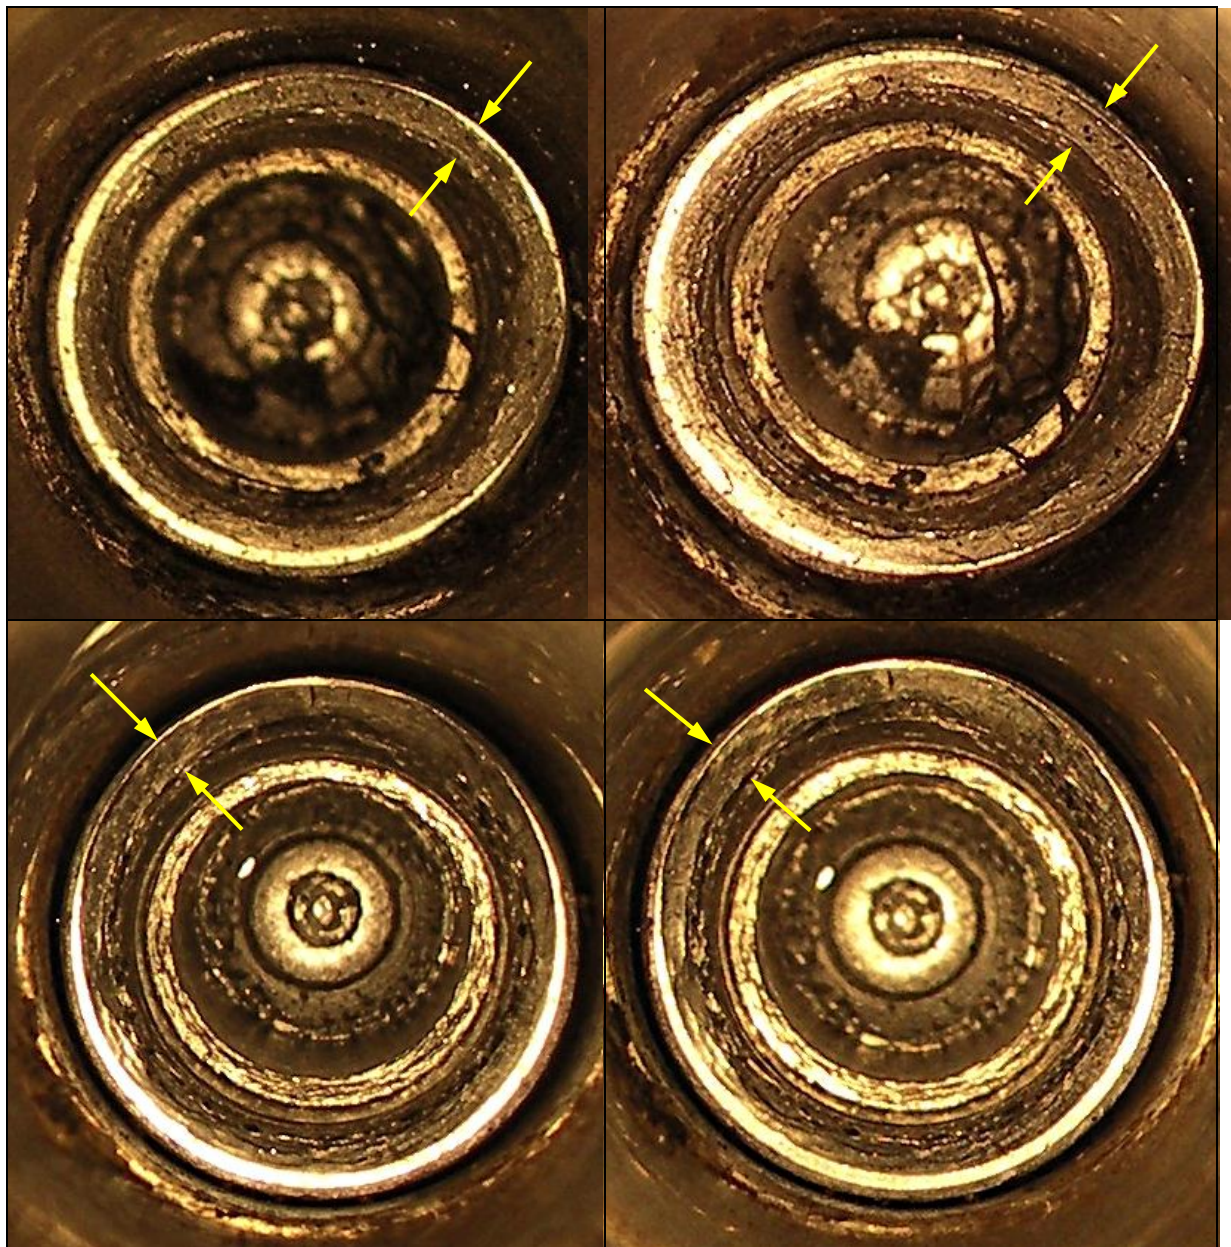
22, 23, 24, 25 – Cztery zdjęcia sfotografowanego wzdłuż osi (tj. w kierunku pokazanym niebieską strzałką na rys. [21] oraz w kierunku widoku „A-A” na ilustracji [19]) zniszczonego elementu „9” wewnątrz rury „14”. Widoczny zaznaczony żółtymi strzałkami przełom po oderwaniu górnego końca elementu „9”, czyli najcieńszy przekrój materiału tego elementu w rowku pod dwa pierścienie osadce „8” (tj. minimalna grubość ścianki tulei elementu „9”, na rys. [21] zaznaczona czerwoną strzałką). Charakter przełomu świadczy o wystąpieniu zmęczenia materiału - widoczna jest ciemniejsza, matowa i ziarnista strefa rozwoju pęknięcia (w rejonie zaznaczenia strzałkami) i jasna, błyszcząca strefa dołamania po przeciwnej stronie osi elementu. Dwa górne zdjęcia wykonano przed umyciem elementów; dwa dolne – po umyciu.
