MINISTERSTWO TRANSPORTU,
BUDOWNICTWA I GOSPODARKI MORSKIEJ
PAŃSTWOWA KOMISJA BADANIA WYPADKÓW LOTNICZYCH

1144/11

RAPORT KOŃCOWY

**z badania zdarzenia lotniczego statku powietrznego
o maksymalnym ciężarze startowym nie przekraczającym 2250 kg***

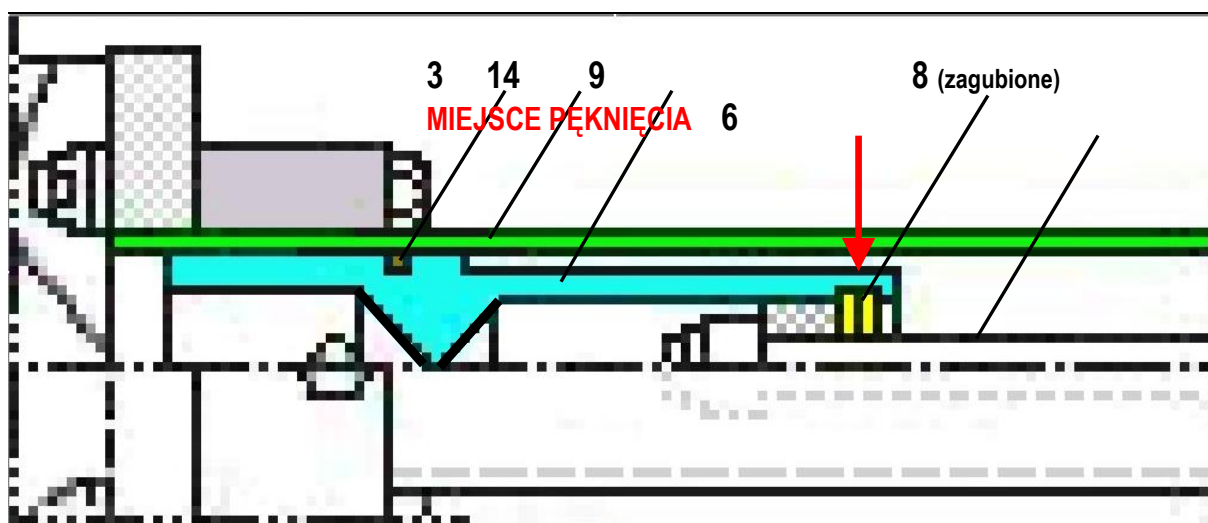
Szczegółowe oględziny tłoczyska amortyzatora wykazały, że uszkodzona została tuleja oporowa [poz.9 na rysunku poniżej] blokująca wysuwanie tłoczyska amortyzatora. Pęknięcie czołowej części tulei i odpadnięcie jej fragmentu umożliwiło wypadnięcie tłoczyska amortyzatora z widelcem i kołem przednim. Zdaniem zespołu badawczego

pęknięcie czołowej części tulei mogło mieć związek z wcześniejszym uszkodzeniem przedniej goleni tego samolotu podczas kołowania (incydent 890/08). Wg informacji pozyskanych od ówczesnego właściciela tego samolotu zespół amortyzatora, po tym incydencie, był uznany za nie uszkodzony i został zabudowany w czasie naprawy do nowego łoża silnika. Dalsza eksploatacja samolotu, w przeważającej części na lotniskach z nawierzchnią trawiastą, powodowała rozwój zapoczątkowanego pęknięcia i w końcu doprowadziła do oderwania czołowej części tulei oraz wypadnięcia tłoczyska z goleni podczas startu.

Fragment przekroju amortyzowanej goleni przedniej w miejscu uszkodzenia – oznaczenia części jak w albumie ilustracji.

Pęknięcie czołowej części tulei oporowej w zespole amortyzatora goleni przedniej.

16. Okoliczności sprzyjające zaistnieniu zdarzenia: *wylamanie goleni przedniej z łoża silnika podczas wcześniejszego incydentu.*
