**MINISTERSTWO TRANSPORTU,  
BUDOWNICTWA i GOSPODARKI MORSKIEJ**  
**Państwowa Komisja Badania Wypadków Lotniczych**

**Dot. zdarzenia nr: 1160/11**

## **UCHWAŁA**

Po rozpatrzeniu na posiedzeniu w dniu 4 października 2012 r. okoliczności zdarzenia lotniczego z udziałem szybowca SZD-48-3 Jantar std 3, które wydarzyło się w dniu 3 września 2011 r., w miejscowości Michałki k. Pasymia, działając w oparciu o **art. 5 ust. 3 Rozporządzenia Parlamentu Europejskiego i Rady (UE) Nr 996/2010 w sprawie badania wypadków i incydentów w lotnictwie cywilnym oraz zapobiegania im oraz uchylające dyrektywę 94/56/WE** (Dz. U. UE. L. z 2010 r., Nr 295, poz. 35), Państwowa Komisja Badania Wypadków Lotniczych uznała przekazane informacje za wystarczające do określenia przyczyny zdarzenia i podjęła decyzję o zakończeniu badania.

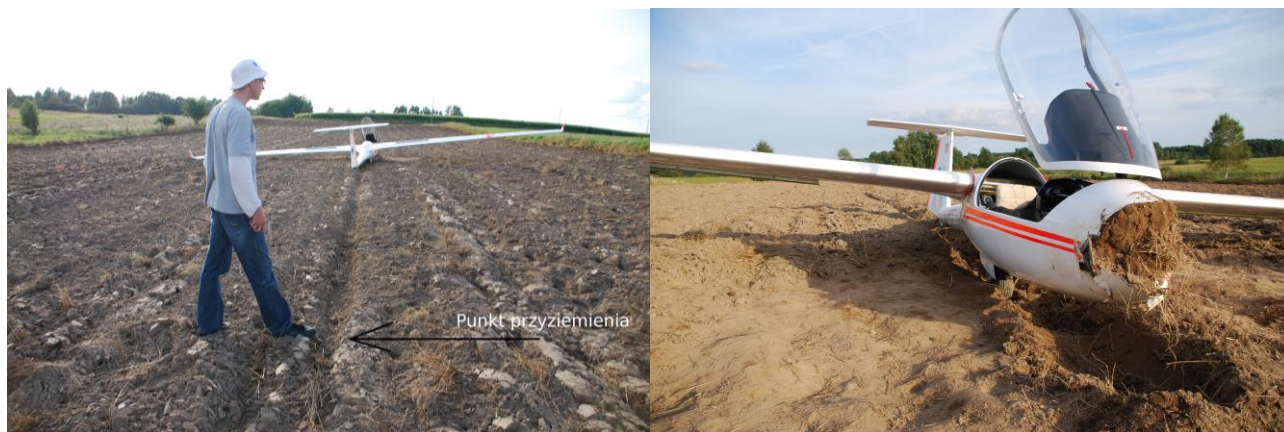
Pilot szybowcowy wykonywał przelot po trasie czworoboku Olsztyn-Myszyniec-Dorotowo-Kadzidło-Olsztyn o całkowitej długości 321 km. Po starcie z lotniska Olsztyn Dajtki (EPOD), pilot odszedł na trasę, zaliczył pierwszy punkt zwrotny (Myszyniec) i skierował się do punktu Dorotowo. W odległości około 20 kilometrów do punktu, na wysokości 500 m AGL, ze względu na duży kompleks leśny w kierunku Dorotowa i brak dobrych pól do lądowania, pilot postanowił pozostać pod chmurą dającą słabe noszenia, jednocześnie wybierając dwa pola (ściernisko i pole zaorane) do lądowania. Ze względu na pogarszające się warunki pogodowe, pilot rozpoczął zrzut balastu wodnego przygotowując się tym samym do lądowania. Po około 15 minutach, po wypuszczeniu balastu, na wysokości 270 m AGL, pilot postanowił dokładniej obejrzeć wybrane pola oblatując je dookoła. Pilot zdecydował się na lądowanie na polu zaoranym ze względu na linię energetyczną uniemożliwiającą wykonanie bezpiecznego podejścia do ścierniska. Po wykonaniu trzeciego i czwartego zakrętu, pilot wypuścił podwozie, otworzył hamulce i przyziemił 80 metrów od skraju pola. Szybowiec przetoczył się kilkanaście metrów, po czym koło podwozia głównego ugrzęzło w miękkiej ziemi. W skutek gwałtownego wyhamowania prędkości, szybowiec uniósł ogon do góry, a nos zarył się w ziemi, co doprowadziło do jego zmiążdżenia. W konsekwencji dużego przeciążenia uszkodzeniu uległa również kratownica szybowca.

**Fot. 1** Miejsce lądowania oraz uszkodzenia szybowca (zdjęcia przesłane przez zgłaszającego).

Lądowanie w terenie przygodnym o miękkiej (zaoranej) nawierzchni z wypuszczonym podwoziem.

**Komentarz Komisji:** przypominamy, że zgodnie z dobrą praktyką lotniczą, lądowanie w terenie przygodnym o miękkiej nawierzchni, na szybowcach z chowanym podwoziem, powinno być wykonane z podwoziem schowanym.

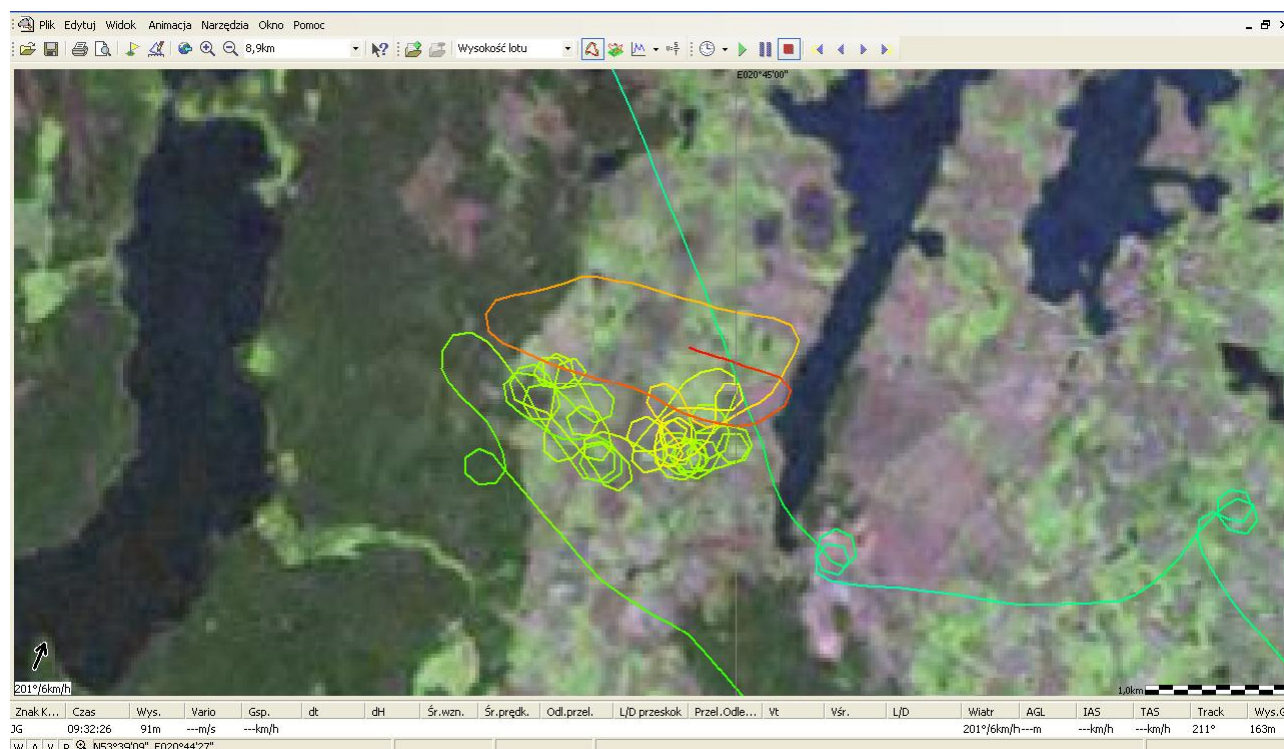
**Fot. 2** Zapis końcowej fazy lotu z logera (program SeeYou 3.94).
