MINISTERSTWO TRANSPORTU,  
BUDOWNICTWA I GOSPODARKI MORSKIEJ  
PAŃSTWOWA KOMISJA BADANIA WYPADKÓW LOTNICZYCH

## RAPORT KOŃCOWY

zdarzenie nr: 1185/11

statek powietrzny: samolot Cessna 150M, SP-FVZ

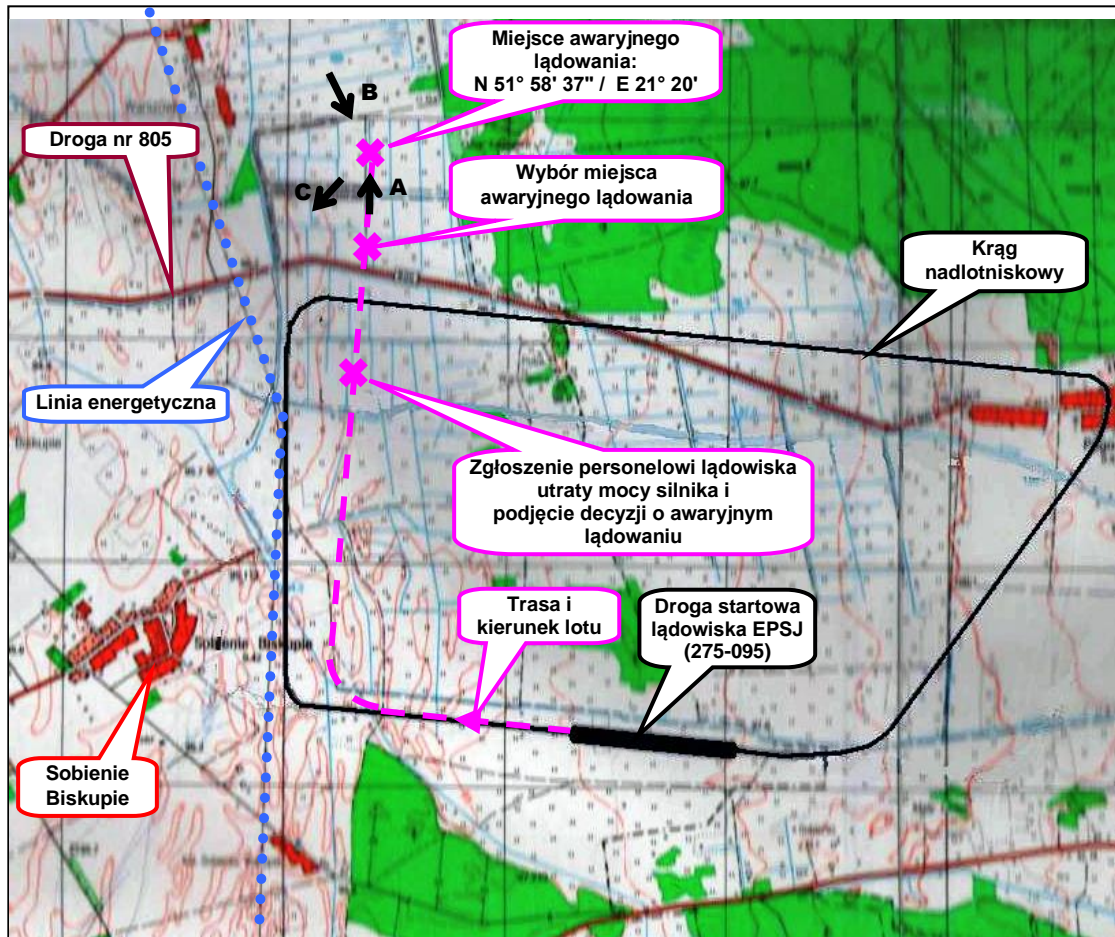
Rys. 1. Szkic sytuacyjny; (podkład wg [www.silvair.net](http://www.silvair.net))

Wkrótce pilot zorientował się, że przyrost wysokości był niewystarczający do bezpiecznego przelotu nad linią energetyczną. W celu ominięcia linii energetycznej, pierwszy zakręt po starcie (w prawo), wykonał wcześniej niż przyjęto dla kręgu nadlotniskowego dla tego lądowiska, na wysokości zbliżonej do wysokości linii energetycznej. Po tym manewrze samolot leciał z wiatrem. Mimo starań pilota nie udało się nabrać wysokości. Maska silnika drgała bardziej niż zwykle. Samolot zaczął się zniżać. Przed miejscem drugiego zakrętu, na dolicie do drogi asfaltowej, pilot zgłosił personelowi lądowiska Sobienie Szlacheckie utratę mocy i lądowanie awaryjne. Samolot zniżał się.

Po minięciu drogi asfaltowej (droga nr 805) pilot wybrał miejsce awaryjnego lądowania. Lądowanie odbyło się o godzinie 17:35, na pełnych klapach. Po wyrównaniu samolot niósł się ok. 30 m. Przyziemienie samolotu nastąpiło na terenie

bagnistym. Po zetknięciu się przedniego koła z podłożem samolot skapotował. Miejsce awaryjnego lądowania: Warszawice, pow. otwocki, współrzędne: N 51° 58' 37" / E 21° 20' 13".

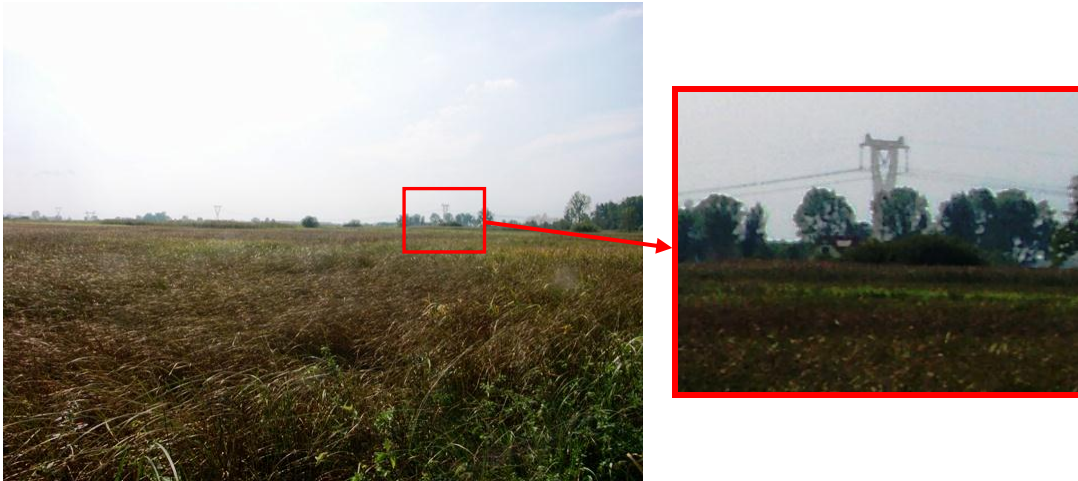
Zdj. 3. Zdjęcie wykonane z kierunku C wg. rys. 1 z widocznym na powiększeniu słupem linii energetycznej.

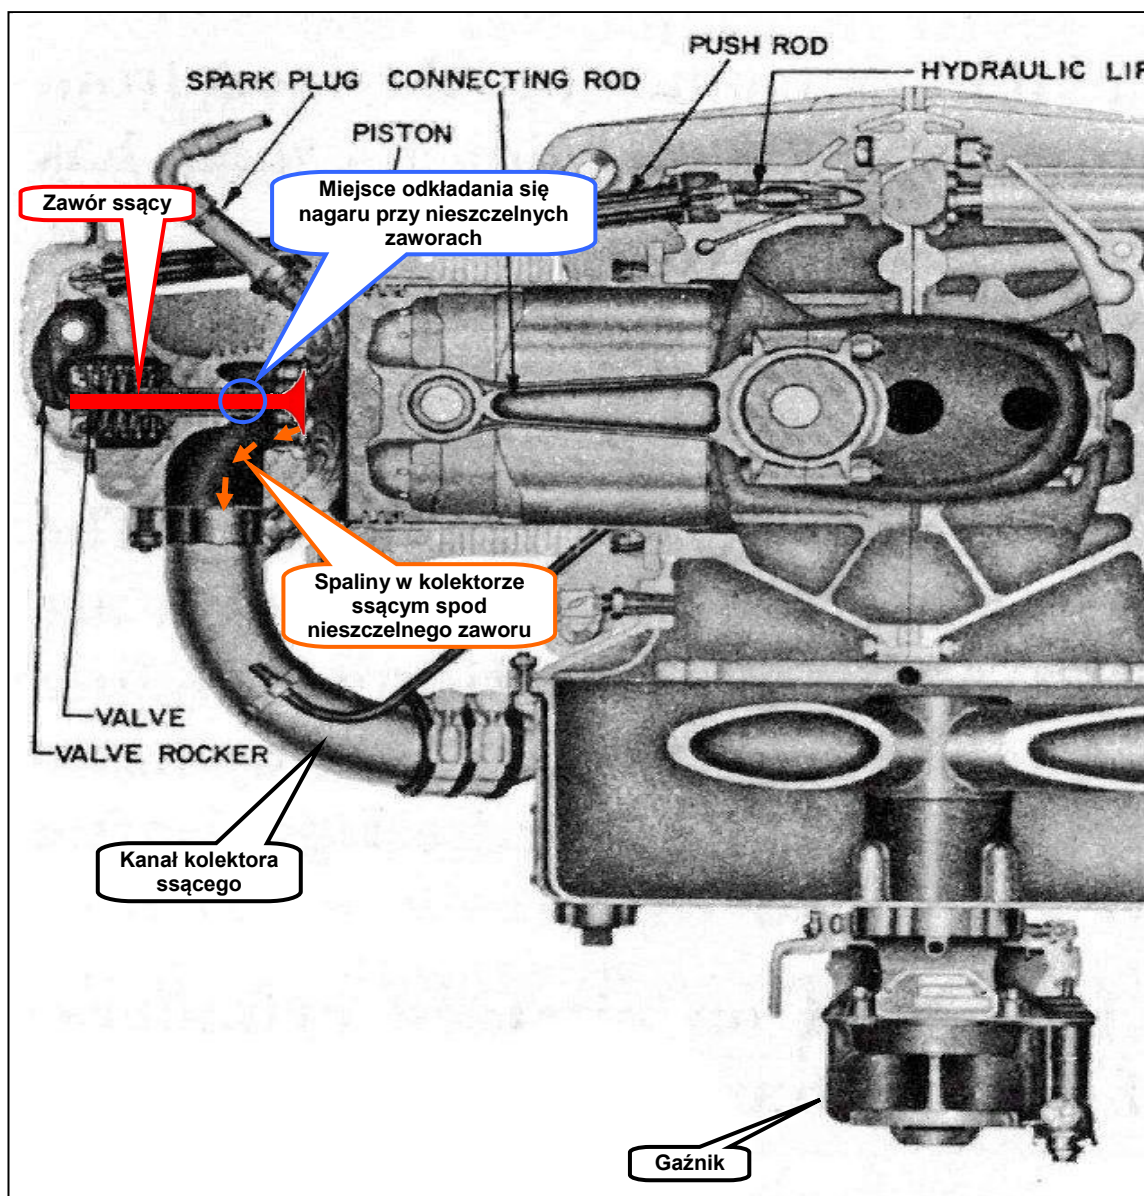
Rys. 2. Przekrój silnika; (podkład wg Lycoming Flyer).

Przyłgni zaworowe ssących cylindrów nr 1 i 2 wskazują na niewłaściwe doszczelnienie tych zaworów, co powodowało przedostawanie się spalin do układu ssącego. Powodowało to odkładanie się nagaru na trzonkach zaworowych, w szczególności od strony grzybka. Nagromadzony nagar mógł być przyczyną zawieszenia się tych zaworów, co mogło prowadzić do całkowitego lub częściowego wyłączenia się cylindra z pracy. Przy częściowym wyłączeniu się cylindra z pracy, w cylindrze następował jeszcze zapłon mieszanki, nieszczelności zaworu ssącego powodowały przedostawanie się spalin do kolektora ssącego, co zakłócało pracę pozostałych cylindrów. Sytuacja taka była przyczyną znacznego spadku mocy silnika. Powyższy opis ilustruje rys. 2.

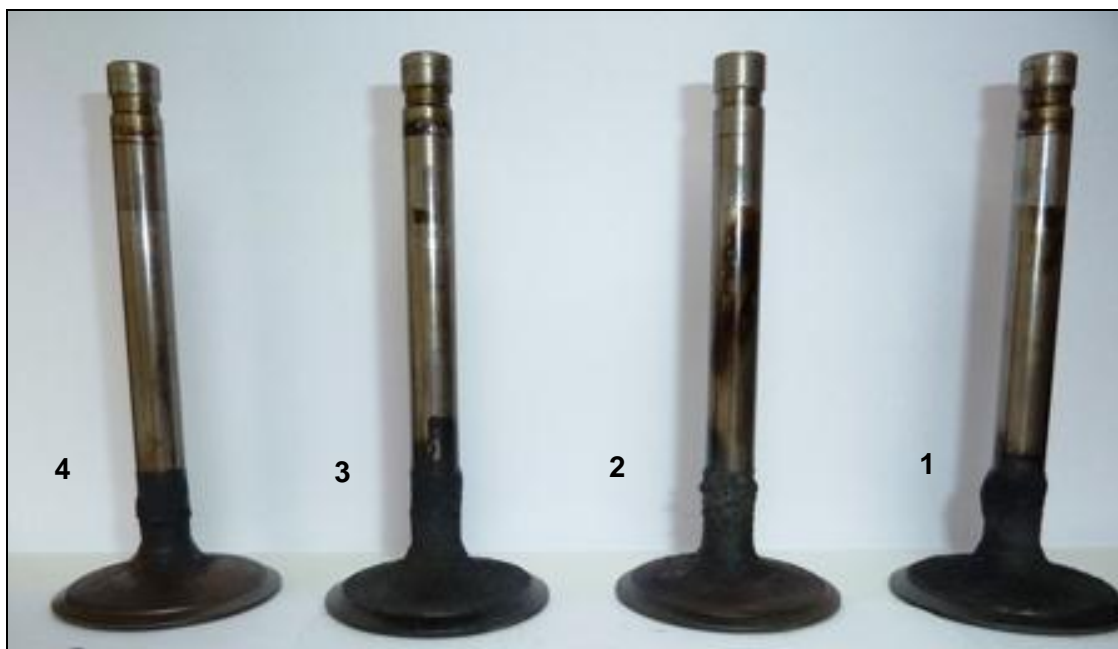
Niewłaściwe doszczelnienie przyłgni zaworów ssących cylindrów 1 i 2 o którym mowa w akapicie powyżej, nie było spowodowane typowym wypaleniem się zaworów. Wskazuje to raczej na niedomykalnie się zaworów. Trudno jest stwierdzić, czy to

niedomykalnie się spowodowane było niewłaściwą regulacją luzów zaworowych przez zbyt mały luz wstępny czy wadliwą pracą hydraulicznych kasowników luzów.

Przyczyną zmniejszenia mocy silnika było zawieszenie się zaworów ssących cylindrów 1 i 2 (lub jednego z nich) spowodowane nagromadzeniem się nagaru na trzonekach zaworowych prawdopodobnie w wyniku niewłaściwej regulacji luzów zaworowych (zbyt mały luz wstępny) lub wadliwą pracą hydraulicznych kasowników luzów.

Zdj. 4. Zawory ssące. Na trzonkach zaworów cylindrów 1 i 2 widoczne nagar i przebarwienia świadczące o przedmuchu spalin.

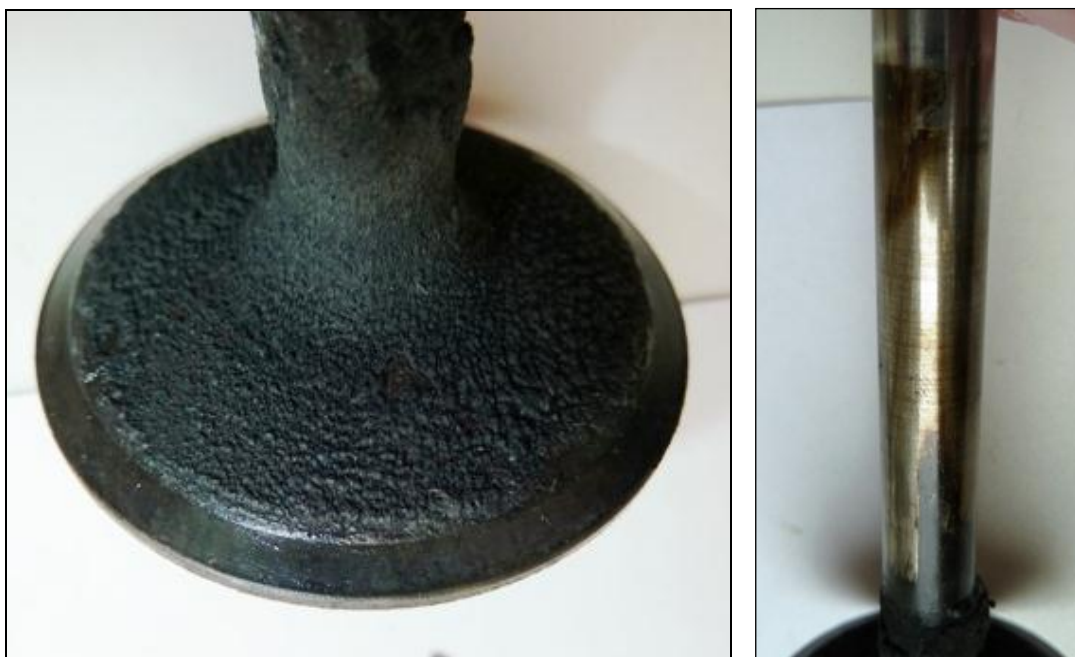
Zdj. 5. Zwór ssący cylindra nr 1. Widoczne przebarwienia na trzonku.

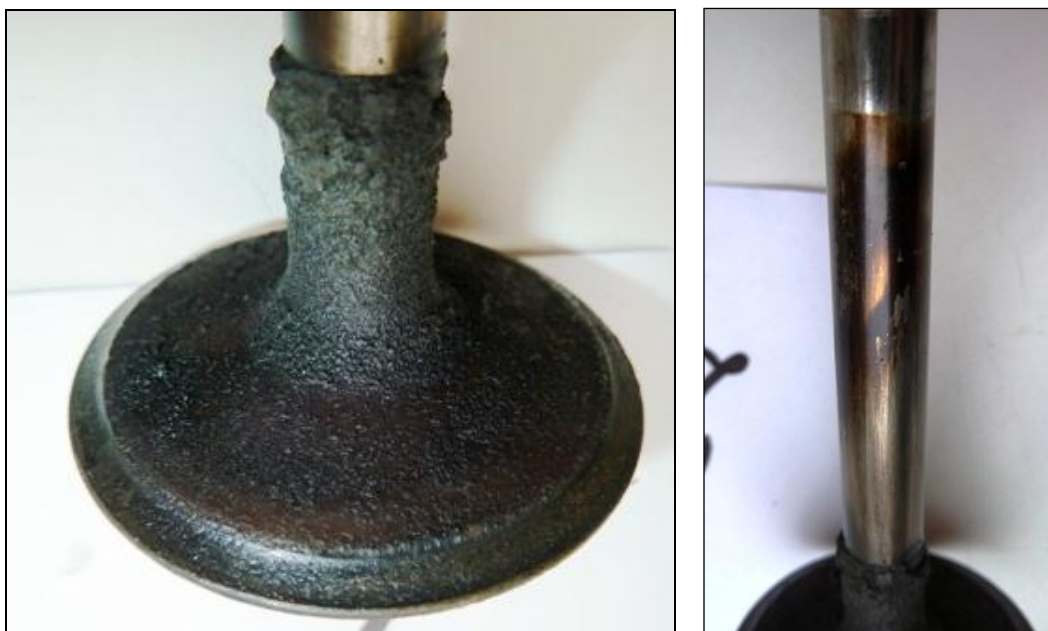
Zdj. 6. Zwór ssący cylindra nr 2. Wygląd przyłgni zaworu wskazuje na jej nieszczelność. Widoczne przebarwienia na trzonku.

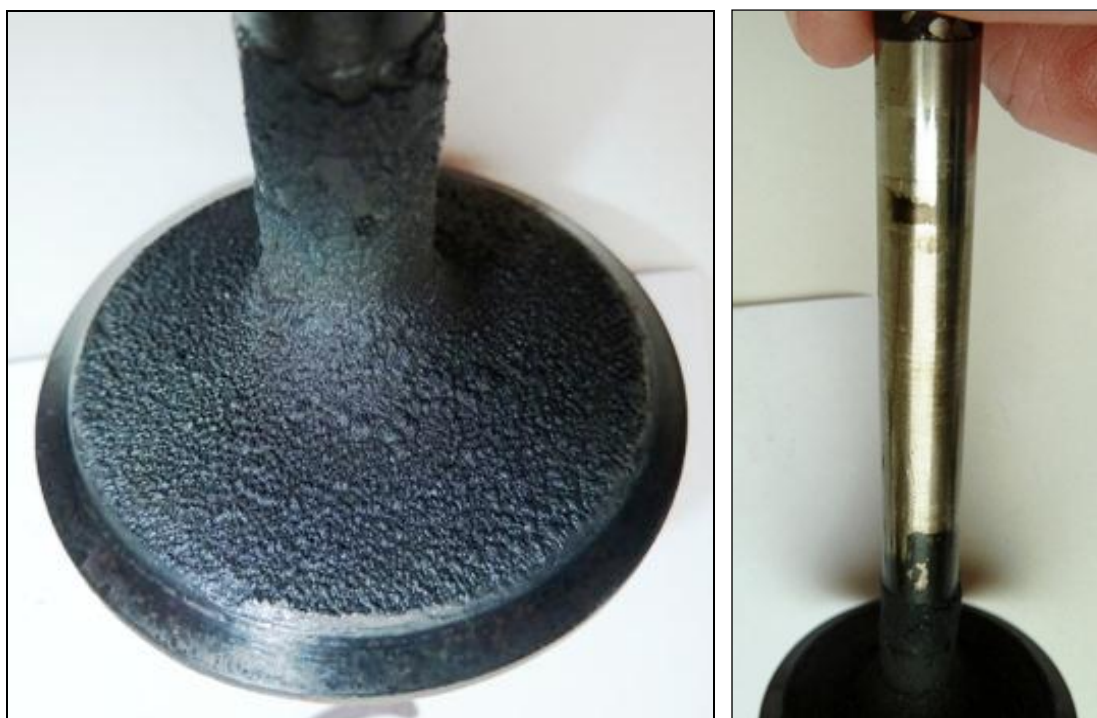
Zdj. 7. Zwór ssący cylindra nr 3. Wygląd przyłgni zaworu wskazuje na jej szczelność.

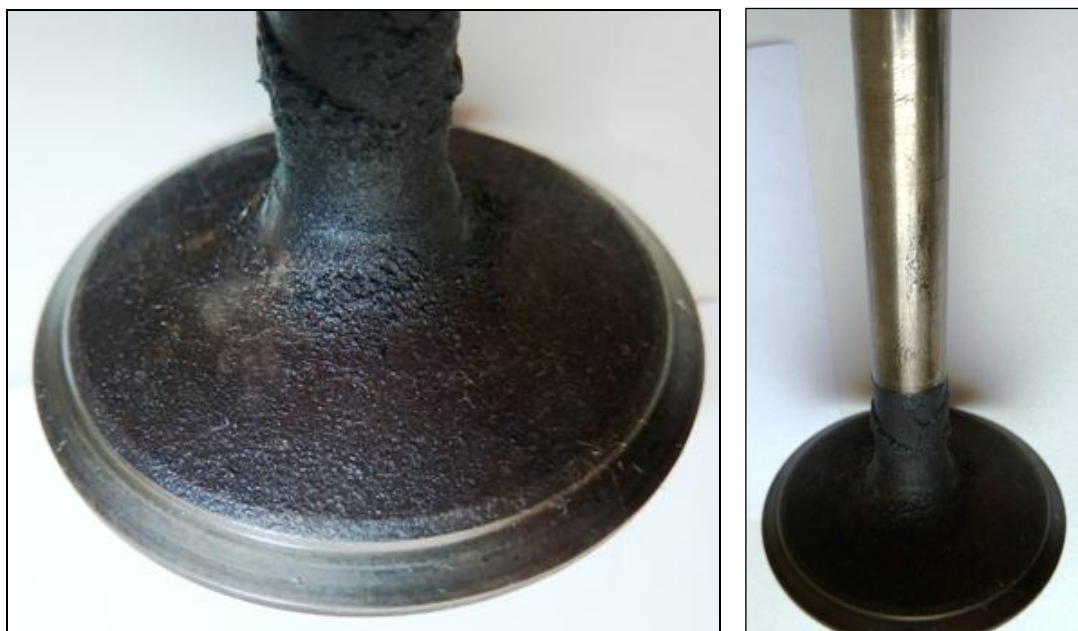
Zdj. 8. Zwór ssący cylindra nr 4. Wygląd przyłgni zaworu wskazuje na jej szczelność.

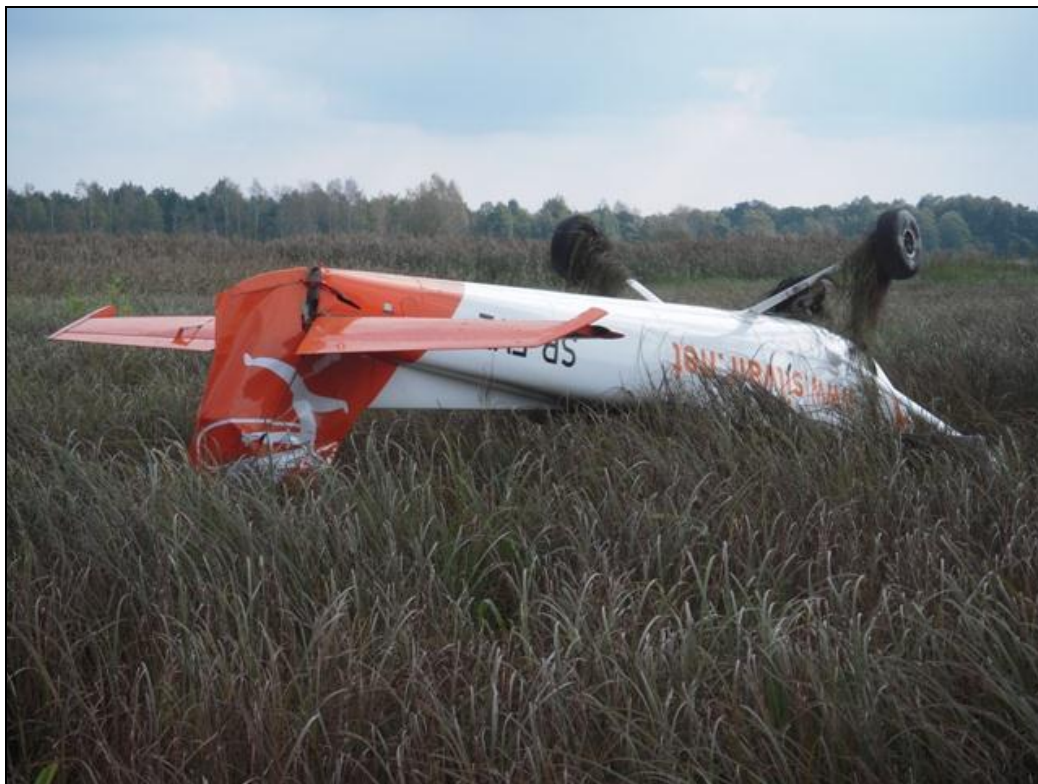
- statecznik pionowy i ster kierunku,
- zespół napędowy (osłony silnika, układ wydechowy, śmigło, łącznik gaźnik-silnik),
- podwozie przednie.

Zdj. 9. Uszkodzenia samolotu (widok ogólny).

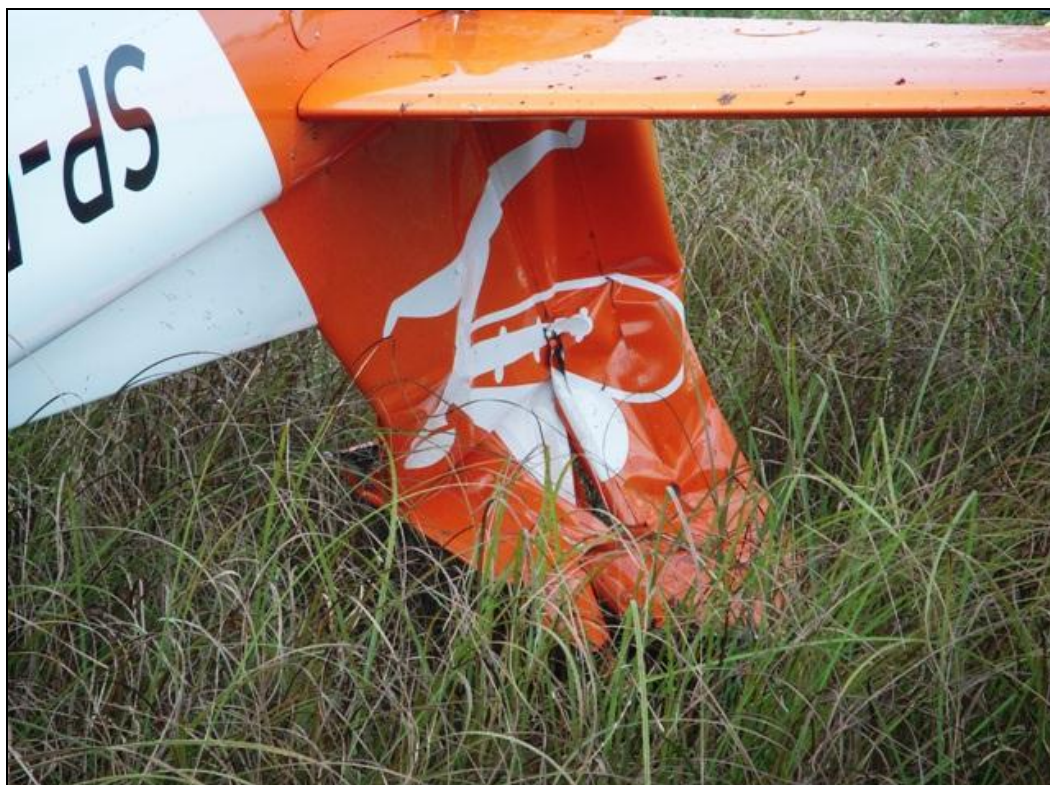
Zdj. 10. Uszkodzenia samolotu (statecznik pionowy i ster kierunku).

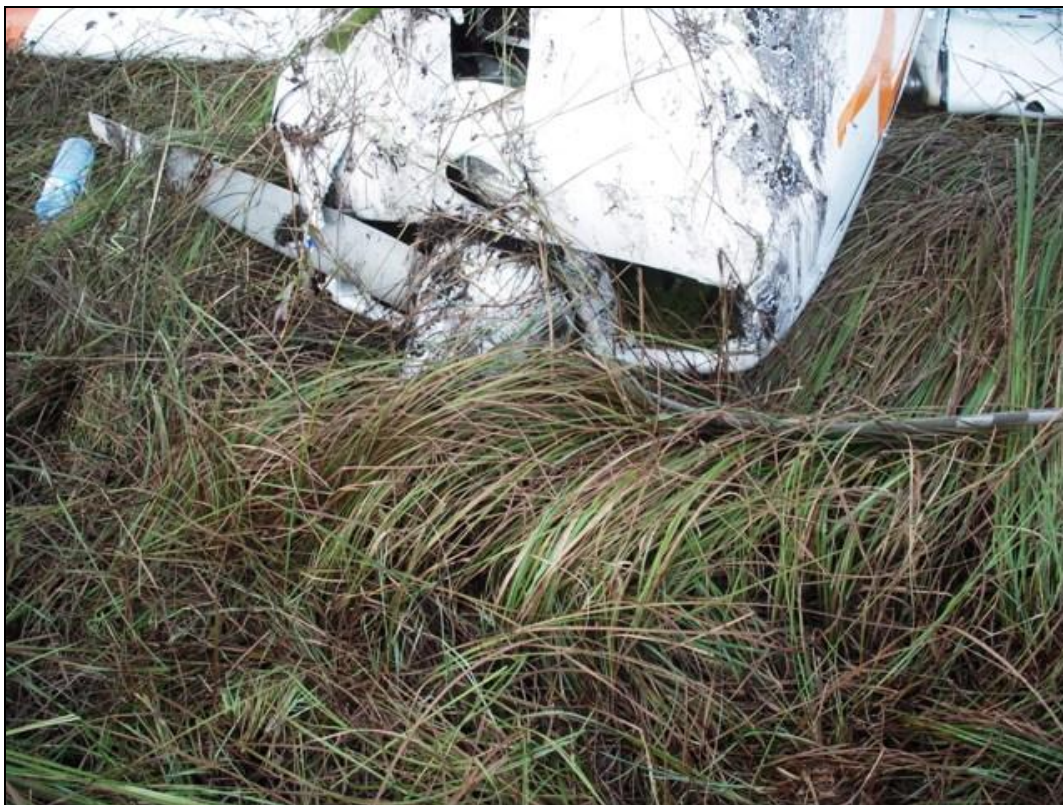
Zdj. 11. Uszkodzenia samolotu (osłony silnika, śmigło).

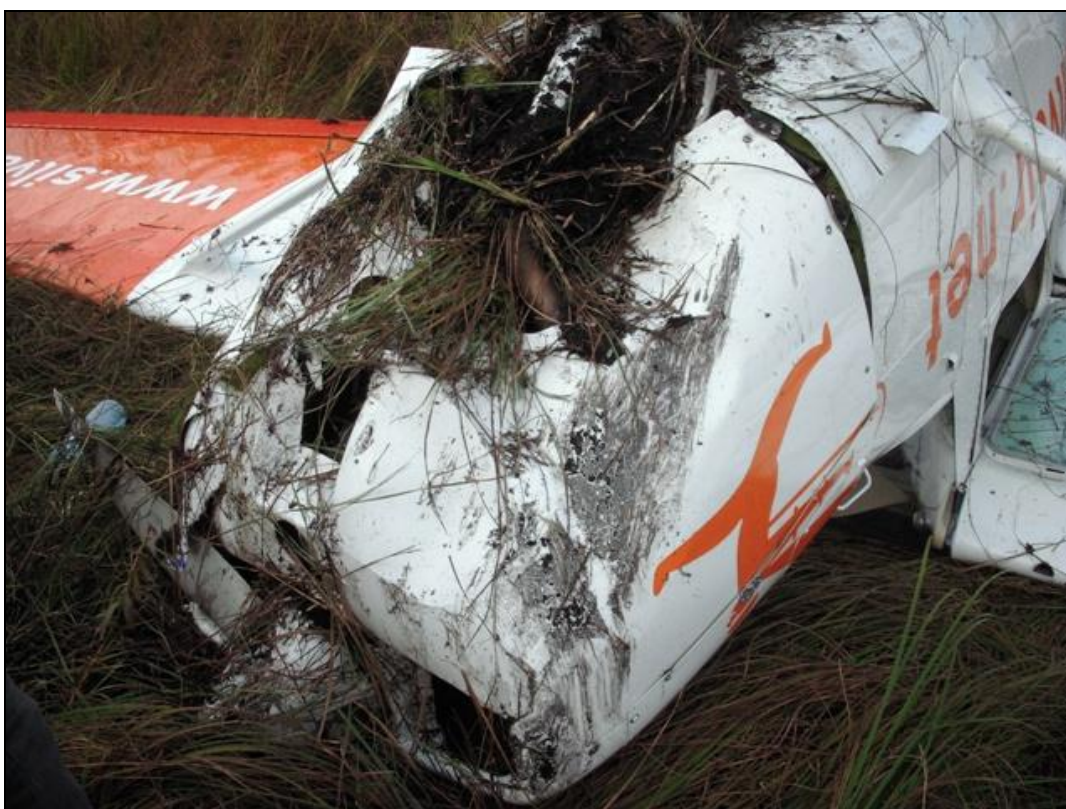
Zdj. 12. Uszkodzenia samolotu (osłony silnika, układ wydechowy, śmigło, podwozie przednie).

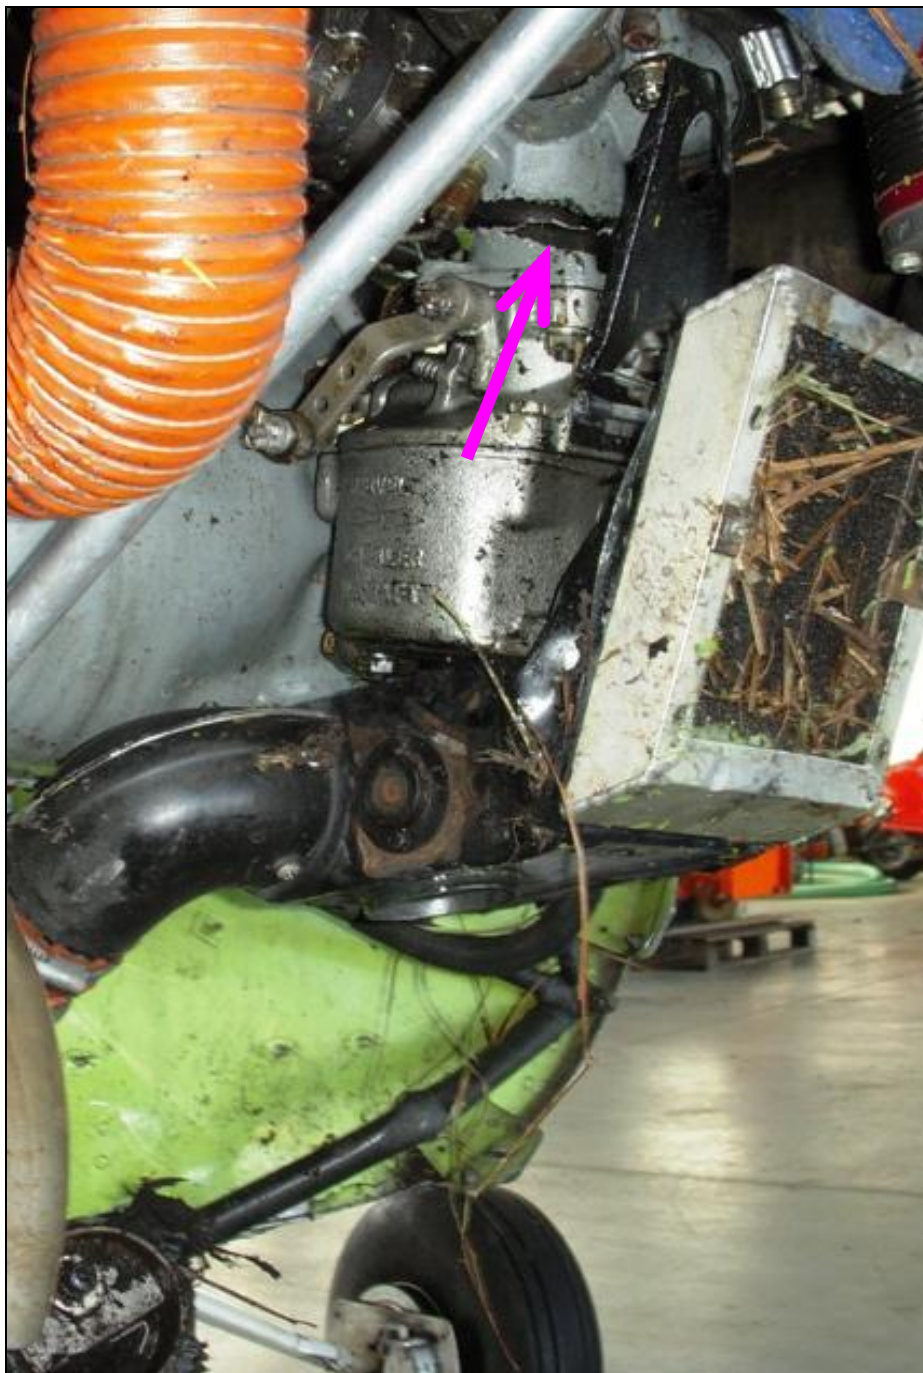
Zdj. 13. Uszkodzenia samolotu (strzałka wskazuje pęknięcie łącznika gaźnik-silnik).
