**MINISTERSTWO TRANSPORTU,
BUDOWNICTWA i GOSPODARKI MORSKIEJ
PAŃSTWOWA KOMISJA BADANIA WYPADKÓW LOTNICZYCH**

1195/11

RAPORT KOŃCOWY

**z badania zdarzenia statku powietrznego
o maksymalnym ciężarze startowym nie przekraczającym 2250 kg¹**

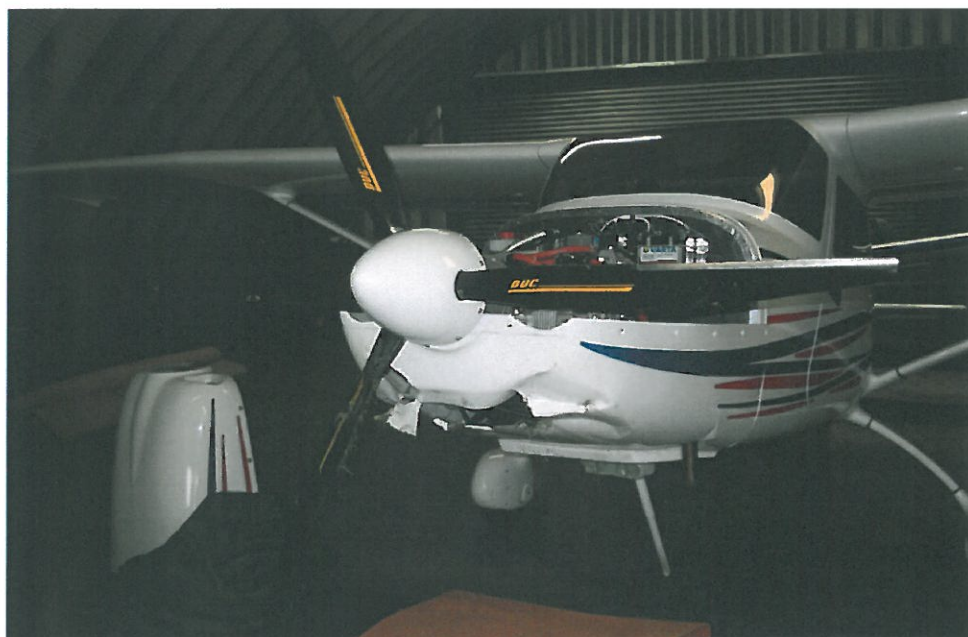
28-7325318 – własność DELTA SP JAWNA PLUCINSKI, ZAWADA – PLESZEW 63-300 ul. PIASKI 29 B. W wyniku wypadku samolot został uszkodzony. Oderwało się przednie koło i został złamany element mocujący goleń do kadłuba. Uszkodzone zostało śmigło, odkształcona rama silnika i przegroda przeciwpożarowa. Uszkodzeniu uległ również układ wydechowy oraz osłony silnika.

Według oceny Komisji pilot zbyt późno zakończył wyrównanie co spowodowało twarde przyziemienie i w następstwie gwałtownego ściągnięcia wolantu „na siebie”, odbicie samolotu na wysokość około 2 metrów. Nieumiejętne poprawienie błędu polegające na odchyleniu wolantu „od siebie” spowodowało kolejne uderzenie o ziemię, odbicie na wysokość powyżej 2 metrów i przyziemienie na przednie koło. Po uderzeniu przednim kołem nastąpiło jego oderwanie i samolot zaczął toczyć się po ziemi. Na skutek znacznych oporów spowodowanych tarciami pozostałych elementów goleni nastąpiło duże hamowanie i zatrzymanie się samolotu po około 20 metrach. W wyniku zdarzenia nastąpiło znaczne uszkodzenie samolotu. Na zdjęciu przedstawiono uszkodzony samolot.

Zdjęcie 2. Widok uszkodzonego samolotu.

Nieumiejętne poprawienie błędu po przy lądowaniu z odbiciem polegające na odchyleniu wolantu „od siebie” co doprowadziło do przyziemienia na koło przednie i uszkodzenie samolotu.

Błąd pilota polegający na zbyt późnym zakończeniu wyrównania co spowodowało twarde przyziemienie i odbicie samolotu na wysokość około 2 metrów.
