## RAPORT KOŃCOWY

### z badania zdarzenia statku powietrznego o maksymalnym ciężarze startowym nie przekraczającym 2250 kg\*

- 1. Rodzaj zdarzenia:** WYPADEK
- 2. Badanie przeprowadził:** PKBWL
- 3. Data i czas lokalny zaistnienia wypadku:** 1 października 2011 r. godzina 12.00 LMT.
- 4. Miejsce startu i zamierzonego lądowania:** miejsce przystosowane do startów i lądowań samolotów ultralekkich w miejscowości Głębinów k/Nysy na północ od jeziora Nyskiego, zgłoszone do ewidencji prowadzonej przez Prezesa Urzędu Lotnictwa Cywilnego. Kierunek drogi startowej: lądowania 345°, starty 165°, długość drogi startowej 320 m, szerokość około 30 m, nawierzchnia trawiasta, elewacja terenu 216 m. Współrzędne geograficzne: N50°28'18.49", E 17°16'00.1". Właściciel prywatny. W dalszej części teren ten będzie nazywany lądowiskiem. Loty z lądowiska odbywały się za zgodą właściciela lądowiska.

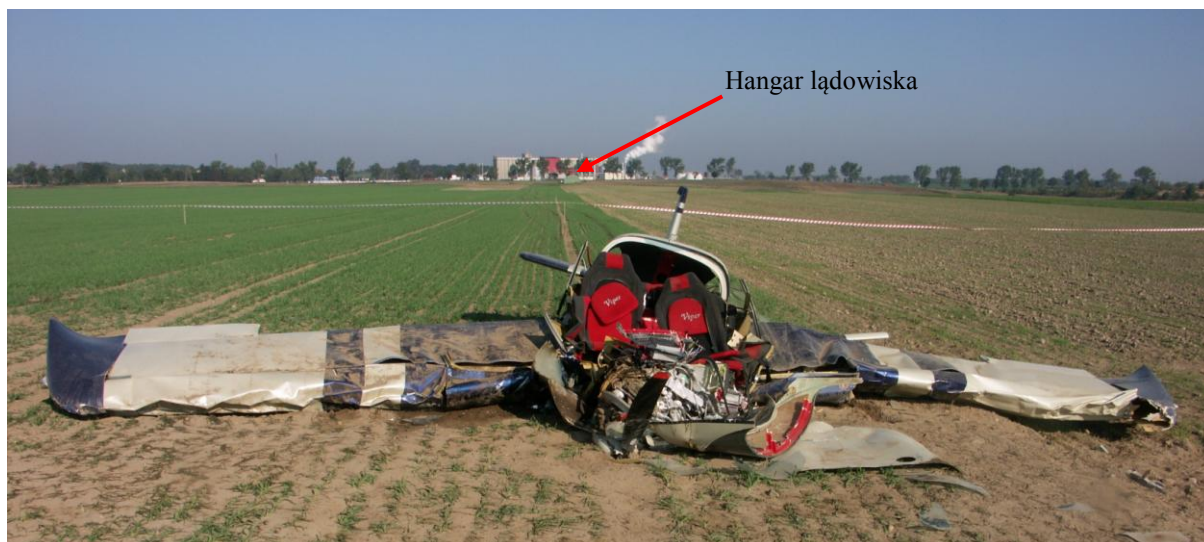
Fot. 2 Widok miejsca wypadku. W tle widoczna droga startowa lądowiska oraz hangar. Charakterystyczne uszkodzenie krawędzi natarcia obu skrzydeł wskazuje na zderzenie z ziemią pod dużym kątem.

Samolot zderzył się z ziemią pod dużym kątem (około 80-90°) z niewielkim przechyleniem w lewo. Nie stwierdzono, aby jakkolwiek element konstrukcji samolotu lub jego wyposażenia oddzielił się od niego przed zderzeniem z ziemią.

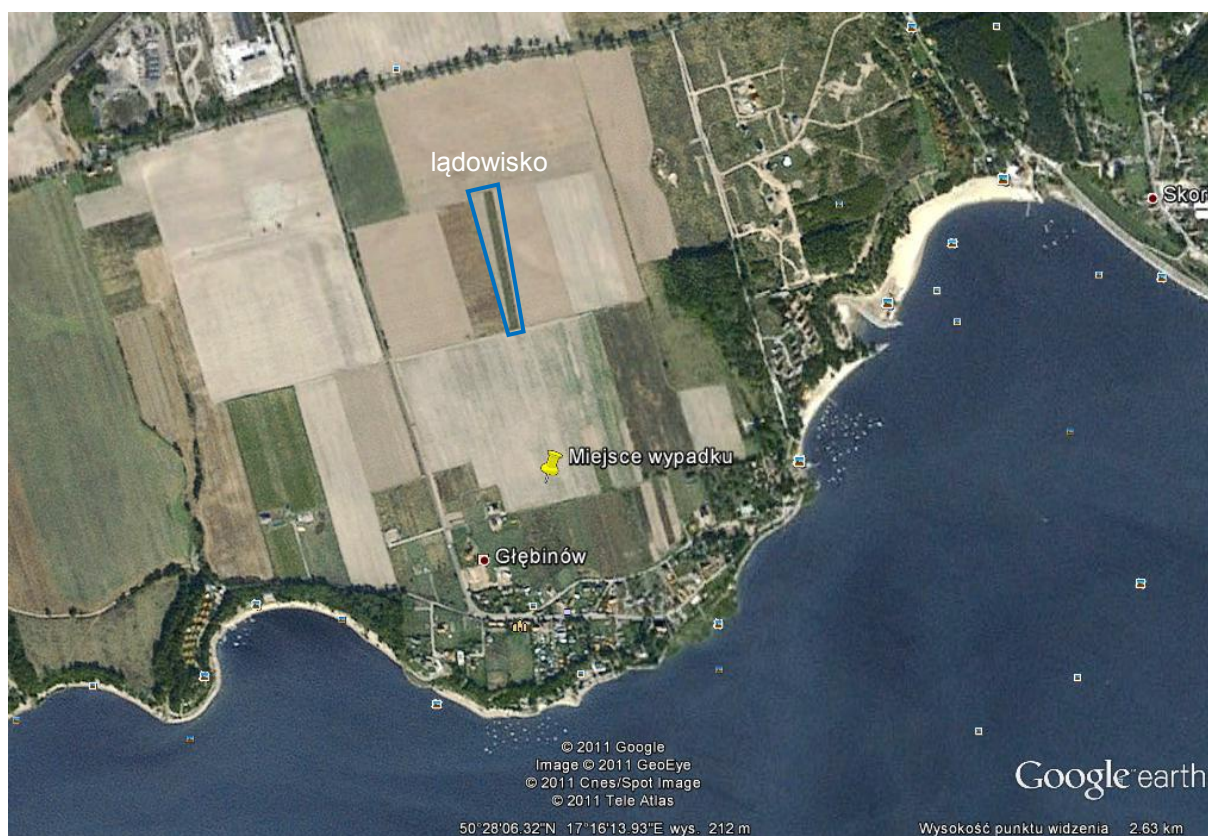
Fot. 3 Usytuowanie miejsca wypadku

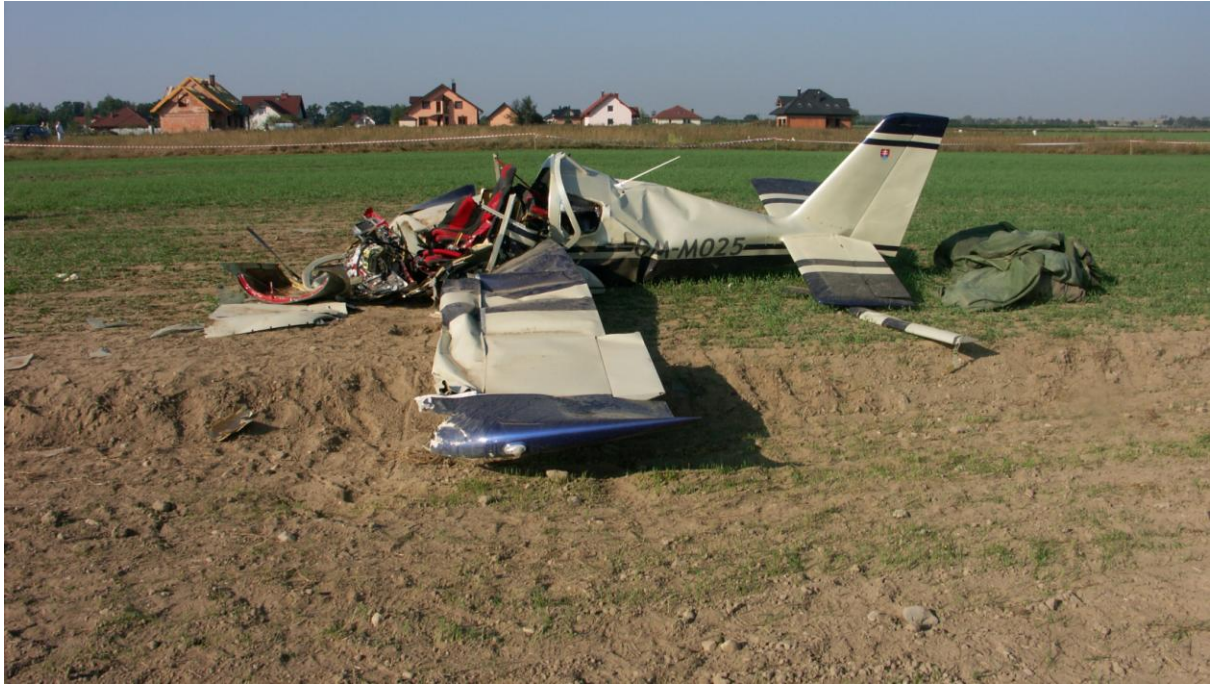
Fot. 4 Widok miejsca wypadku z boku. Brak śladów na ziemi wskazujących na stopniowe niszczenie samolotu. Tylna część konstrukcji kadłuba spęczzona bez przełamania co wyklucza zderzenie w trakcie obrotu.

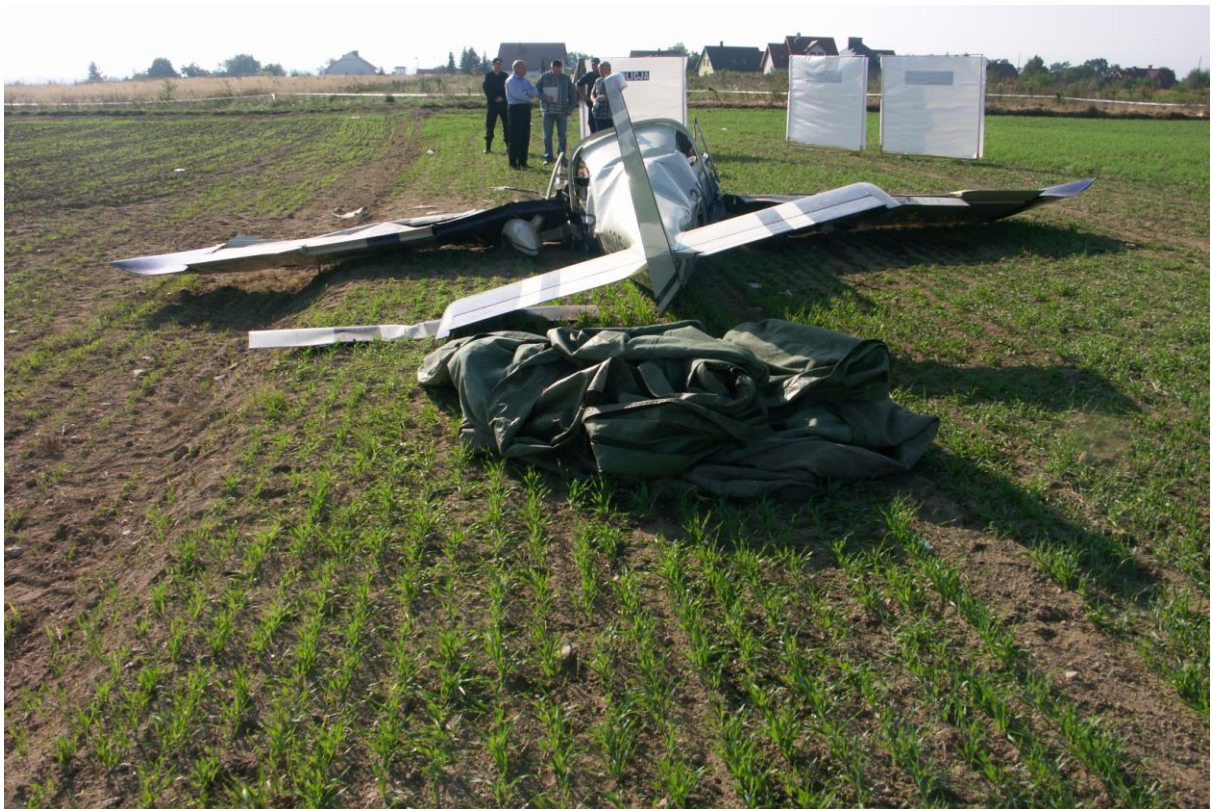
Fot. 5 Widok miejsca wypadku. Uwagę zwraca niezniszczona uprawa za wrakiem samolotu.

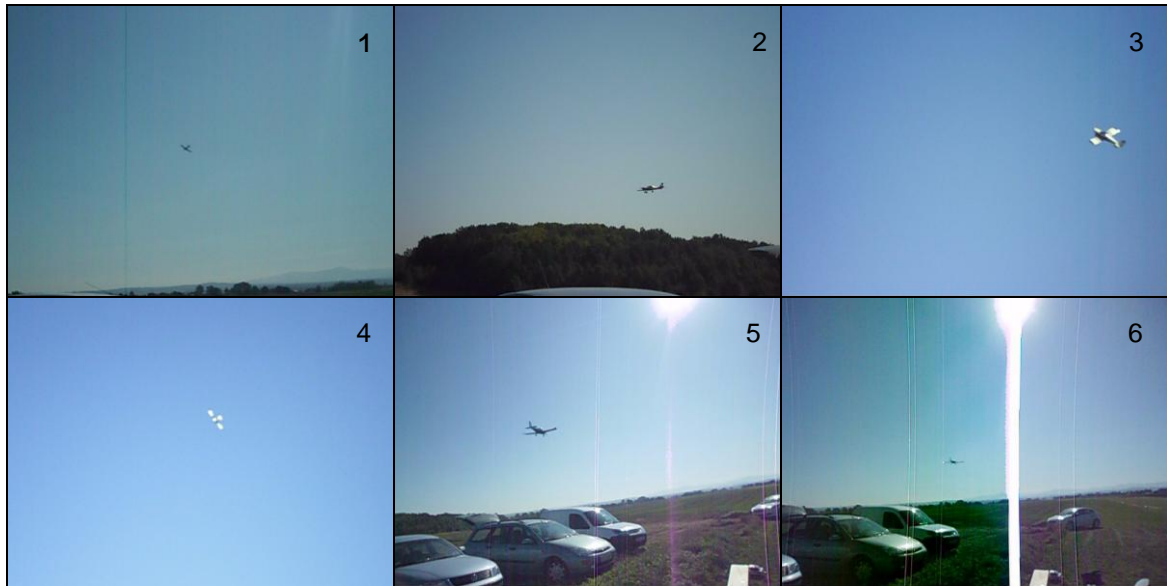
Fot. 6 Zdjęcia poklatkowe jednego z wcześniejszych przelotów samolotu Viper SD-4 nad lądowiskiem w Głębinowie.

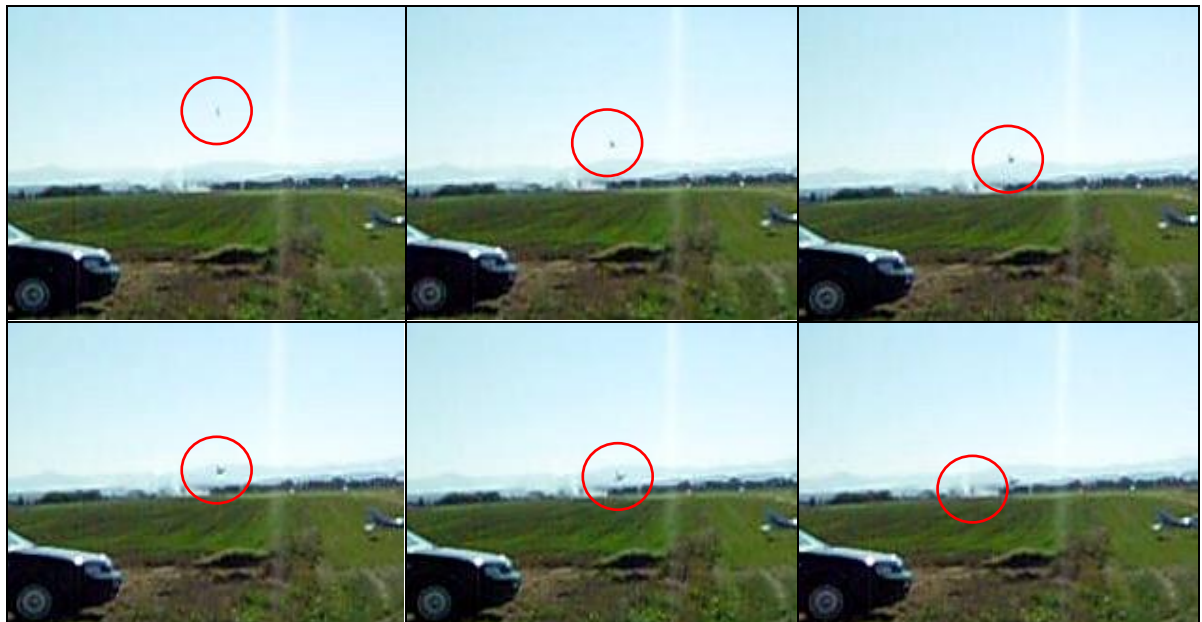
Fot. 7 Zdjęcia poklatkowe ostatniej fazy lotu samolotu do momentu zderzenia z ziemią.

Wykonywanie przez pilota dynamicznych manewrów na małej wysokości, w trakcie których doszło do spadku prędkości lotu, co doprowadziło do przeciągnięcia samolotu, korkociągu i zderzenia z ziemią.
