**MINISTERSTWO TRANSPORTU,  
BUDOWNICTWA i GOSPODARKI MORSKIEJ  
PAŃSTWOWA KOMISJA BADANIA WYPADKÓW LOTNICZYCH**

# **RAPORT KOŃCOWY**

**zdarzenie nr: 1320/11**

**Zenair Zodiac CH601HD, SP-YOK**

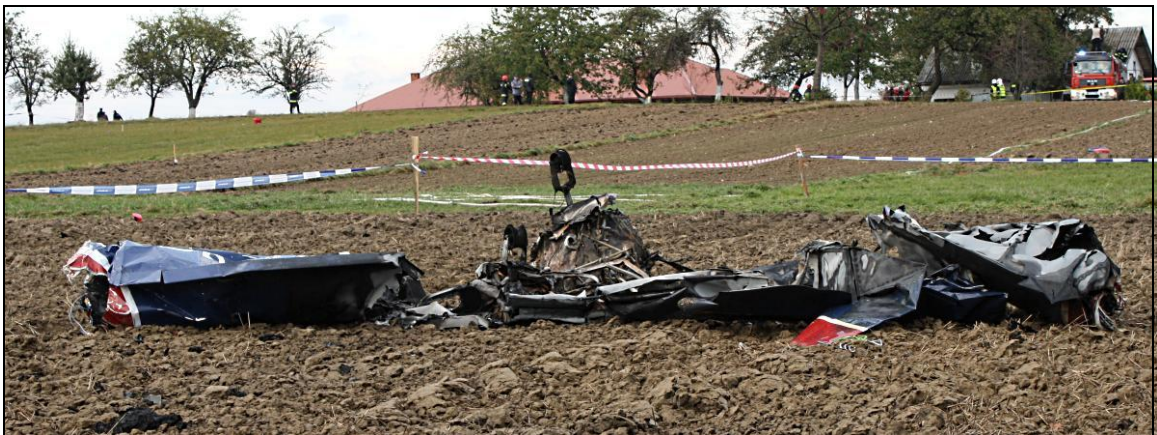
Statek powietrzny został całkowicie zniszczony. Samolot uderzył w ziemię, co spowodowało pożar, wskutek którego samolot spłonął w 70%. Ze względu na stromy kąt uderzenia rozrzut części samolotu nie przekraczał 10 metrów. Tylko przedmioty przewożone w kabinie oraz odłamki plexi z rozbitego przez pilota i pasażerkę oszklenia kabiny zostały rozrzucone na większej przestrzeni. Największemu zniszczeniu uległ kadłub samolotu, który całkowicie spłonął. Skrzydła uległy spaleni u nasady, częściowo zachował się ogon samolotu ze statecznikiem poziomym i pionowym. Charakter zniszczeń został przedstawiony w tekście raportu oraz na fotografiach w Albumie ilustracji.

Ogólny widok rozbitego i spalonego samolotu.

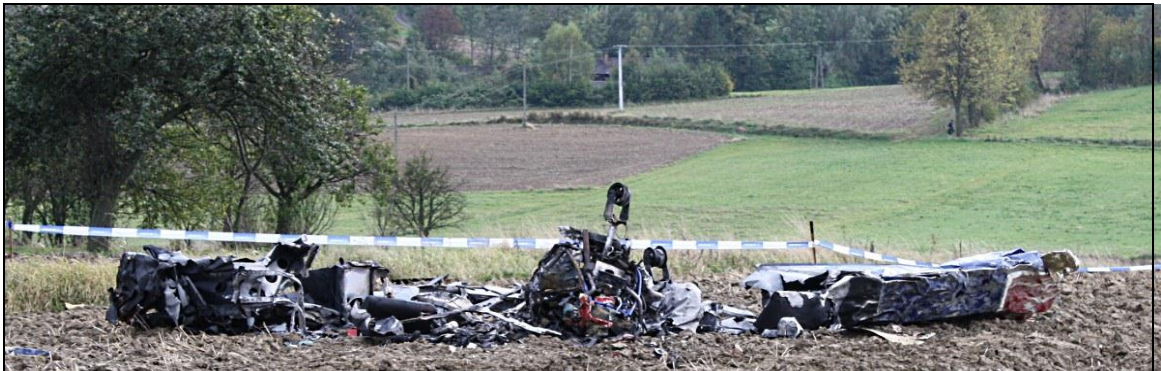
Wrak samolotu znajdował się na polu ornym 20 metrów od najbliższego zabudowania gospodarczego posesji Bugaj nr 95. Rozrzut szczątków przy wraku samolotu nie przekraczał 10 m, co świadczy o uderzeniu samolotu w ziemię z kątem odchylenia co najmniej 30°. Ślady na powierzchni ziemi wskazywały, że samolot uderzył w ziemię najpierw prawym skrzydłem, a następnie przodem kadłuba z pochyleniem ponad 90°; miękkość podłoża pozwoliła na wbicie częściowo jednej z łopat śmigła na głębokość ok. 25 cm razem z piastą. Obraz zniszczenia obu łopat śmigła, świadczy o tym, iż silnik pracował do chwili zderzenia z ziemią. Następnie samolot uderzył lewym skrzydłem w ziemię. Taki obraz uszkodzeń świadczy o tym, iż samolot zderzył się z ziemią w plecowym korkociągu. Zainicjowany w wyniku zderzenia pożar strawił całkowicie kadłub samolotu oraz częściowo skrzydła i ogon.

Spalony wrak samolotu, widok ogólny od przodu [foto: PKBWL, Marek Misztal].

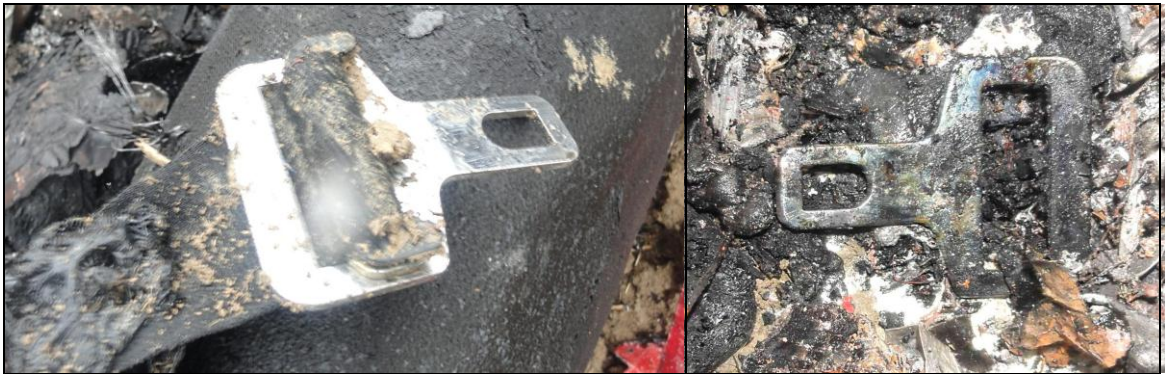
Klamry pasów bezpieczeństwa. Stan, w jakim je znaleziono, świadczy o tym, że pasy bezpieczeństwa były rozpięte [foto: PKBWL, Marek Misztal].

Wniosek, że zarówno pilot jak i pasażerka nie mieli zapiętych pasów biodrowo-barkowych wynika stąd, że w rejonie wraku znaleziono oddzielnie elementy (klamry) pasów biodrowo-barkowych, które w przypadku zapięcia pasów musiałyby znajdować się w zamkach pasów. Także brak obtopień spalonego tworzywa sztucznego na elementach zapinających świadczy o tym, że w czasie zderzenia z ziemią zamki pasów były otwarte.

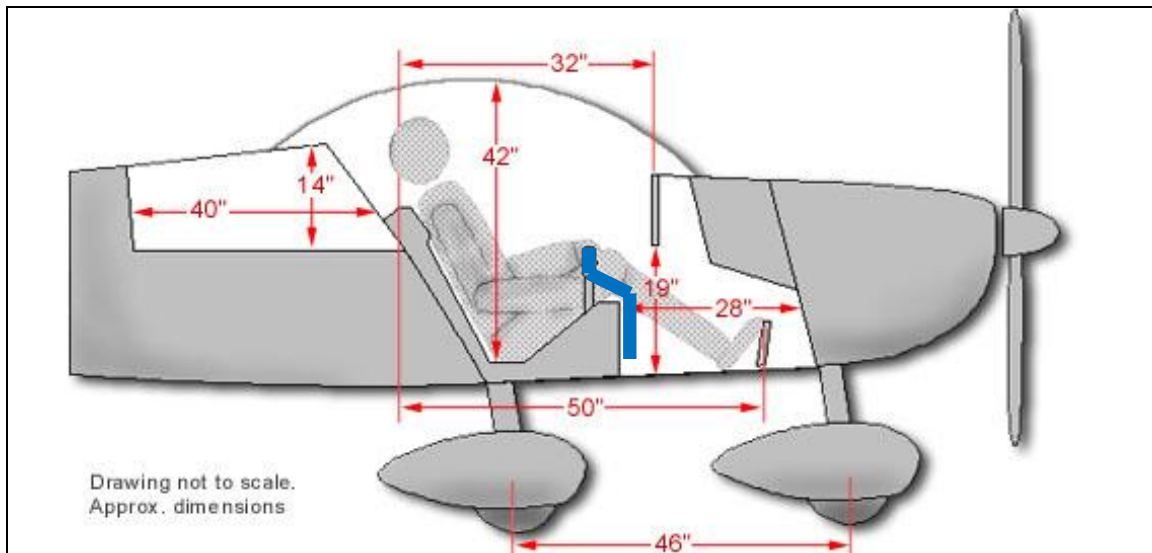
Ergonomia kabiny samolotu Zenair Zodiac CH601. Zwraca uwagę głębokie siedzenie fotela i półka bagażnika za fotelami, do której trudno dosięgnąć bez rozpięcia pasów bezpieczeństwa. Samolot SP-YOK miał dwa niezależne drążki sterowe, a nie drążek centralny – zaznaczono to kolorem niebieskim.

Przyczyna rozpięcia pasów przez pilota i pasażerkę mogła być bardzo prozaiczna: Samolot Zodiac CH601HD ma dwa dość głębokie fotele obok siebie. Przymocowane są one na stałe bez możliwości regulacji położenia oraz posiadają 4-punktowe pasy bezpieczeństwa. Tuż za fotelami znajduje się półka, wykorzystywana jako bagażnik z ograniczeniem maksymalnego ciężaru bagażu do 18 kilogramów, obłożona w trakcie krytycznego lotu drobnym bagażem (były to między innymi napoje i prowiant). 50-minutowy czas lotu, być może chęć sięgnięcia do bagażnika oraz szczupłość kabiny obłożonej bagażami wymusiły na załodze rozpięcie pasów. dla sięgnięcia do bagażnika.
