**MINISTERSTWO TRANSPORTU,
BUDOWNICTWA i GOSPODARKI MORSKIEJ
PAŃSTWOWA KOMISJA BADANIA WYPADKÓW LOTNICZYCH**

1362/11

RAPORT KOŃCOWY

**z badania zdarzenia lotniczego statku powietrznego
o maksymalnym ciężarze startowym nie przekraczającym 2250 kg ***

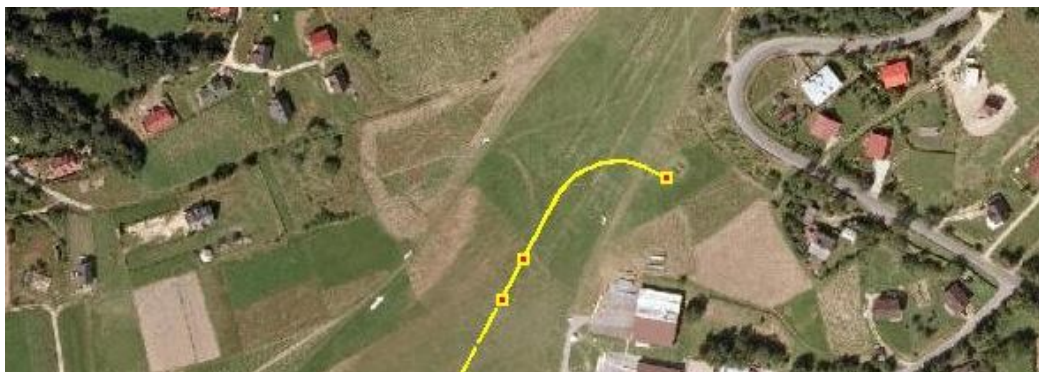
Czerwonymi punktami na szkicu oznaczono miejsce zatrzymania się samolotu gdzie dosiadł trzeci pasażer oraz przybliżone miejsca odbić samolotu od nawierzchni lotniska podczas rozbiegu.

Komisja na podstawie analizy uszkodzeń konstrukcji płatowca, zeznań pilota, pasażerów oraz innych świadków, stwierdziła, że pierwotną przyczyną wypadku była decyzja pilota dowódcy samolotu, na wykonanie startu rozpoczynając rozbieg poza wyznaczoną DS22, a nawet poza ogranicznikami pola wzlotów. Pilot d-ca statku powietrznego tłumaczył decyzję rozpoczęcia rozbiegu poza ogranicznikami pola wzlotów chęcią uzyskania dłuższej drogi startowej dla zwiększenia bezpieczeństwa podczas startu samolotu z czterema osobami na pokładzie i zapasem paliwa na dołot do Warszawy. Decyzja ta była nieuzasadniona, ponieważ nie uwzględniała osiągow samolotu Cessna 182H SP-KEM w warunkach startu ze stokiem. Główna DS22 lotniska Żar ma długość 430 m, a do tego rozbieg i start samolotu odbywają się ze stokiem w kierunku jeziora i na tym kierunku niema przeszkód. W czasie startu temperatura na lotnisku nie przekraczała 10°C, co pozytywnie wpływało na osiągi samolotu. IUwL samolotu Cessna 182H SP-KEM na stronie 5-3 podaje długości startu przy klapach wypuszczonych 20° dla pasa startowego utwardzonego. Wg tabeli 5-3, na wysokości H=2500 ft (a więc znacznie większej niż elewacja lotniska, która wynosi ok. 1289 ft), w temperaturze 10°C, przy bezwietrznej pogodzie i przy maksymalnej masie startowej 1270 kg, rozbieg samolotu wynosi 227 m. Podane osiągi

Zdaniem Komisji pilot z miejsca zatrzymania samolotu po pierwszym locie, po zabraniu pasażera, powinien dokołować do granicy progu drogi startowej 22 i dopiero z tego miejsca rozpocząć rozbieg zgodnie z kierunkiem pasa. Rozpoczęcie rozbiegu poza użytkową część pola wlotów zawsze łączy się ze zwiększonym ryzykiem. Przejęcie sterowania po drugim odbiciu samolotu od ziemi przez pasażera I, prawdopodobnie zapobiegło kolejnym odbiciom, które mogły zakończyć się poważnymi uszkodzeniami, a nawet kapotażem samolotu. Pilot dowódca samolotu jak i pasażer I (pilot zawodowy), zdawali sobie sprawę, że dynamiczne uderzenie podwoziem podczas takiego startu o nawierzchnię lotniska po pierwszym odbiciu mogło mieć negatywny wpływ na stan konstrukcji samolotu, czego potwierdzeniem były nieprawidłowości w reakcji steru wysokości na ruchy wolantu .
