MINISTERSTWO TRANSPORTU,
BUDOWNICTWA I GOSPODARKI MORSKIEJ
PAŃSTWOWA KOMISJA BADANIA WYPADKÓW LOTNICZYCH

RAPORT KOŃCOWY

zdarzenie nr: 1416/11

statek powietrzny: motolotnia Air Creation XP-17

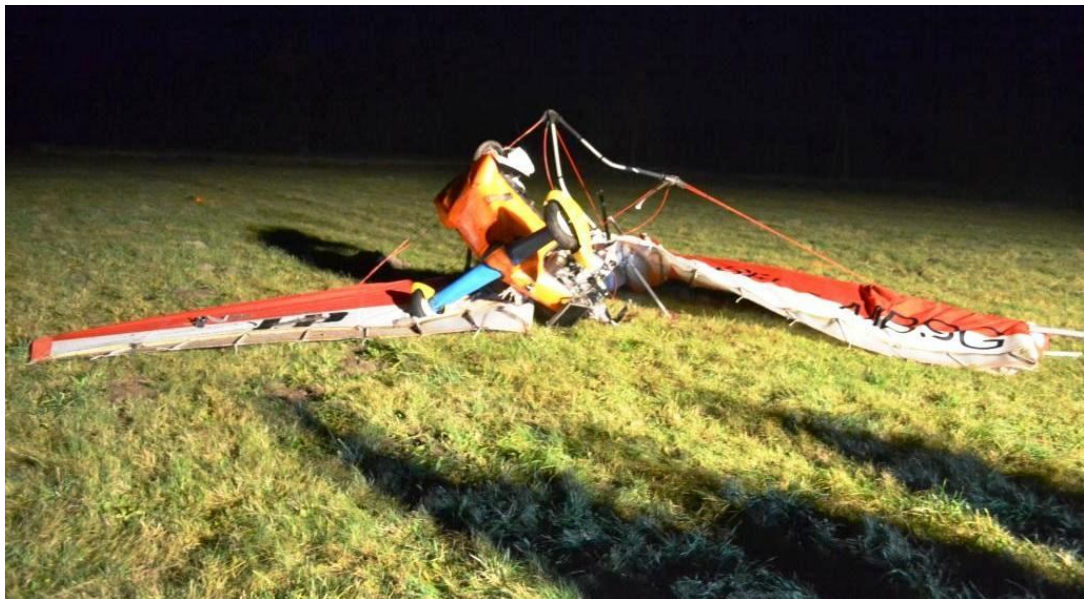
W wyniku zderzenia z przewodami linii elektrycznej, a następnie z ziemią, motolotnia została całkowicie zniszczona.

Fot. 1. Widok motolotni na miejscu wypadku. Fot. PKBWL.

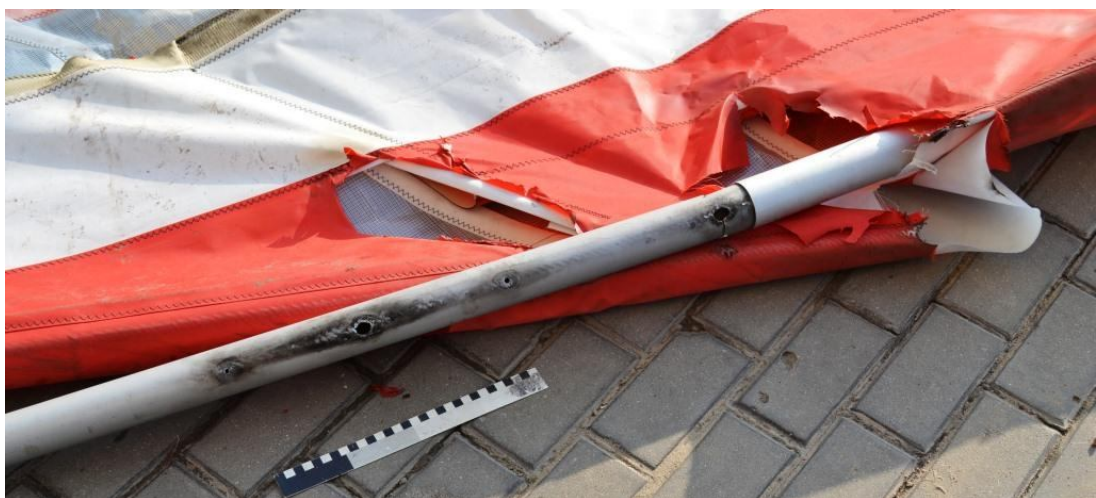
Fot. 2. Widok lewej krawędzi natarcia z widocznymi uszkodzeniami powstałymi po kontakcie z linią elektryczną. Fot. PKBWL.

Uszkodzenia motolotni i ślady na ziemi wskazują, że motolotnia w trakcie głębokiego zakrętu w lewo, na wysokości około 10 m najpierw zahaczyła lewą skrajną połową skrzydła o przewody linii elektrycznej, których jednak nie zerwała, a następnie po przelecie około 80 m zderzyła się z ziemią.
