**PAŃSTWOWA KOMISJA BADANIA WYPADKÓW LOTNICZYCH**

# **RAPORT KOŃCOWY**

**zdarzenie nr: 1460/11**

**statek powietrzny: samolot Cirrus SR22, SP-IKP**

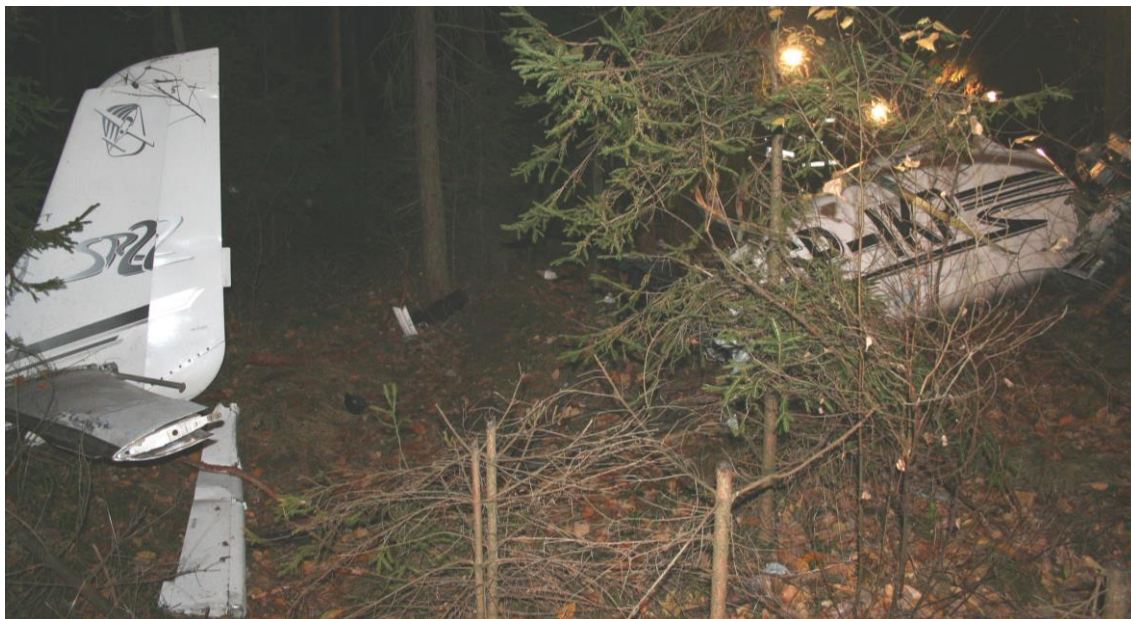
Zespół usterzenia ogonowego został oderwany od kadłuba i po przecięciu linek sterowania sterem kierunku w czasie akcji ratowniczej, został przemieszczony na odległość ok. 1,5 metra za kadłub, jak to pokazano na zdjęciu, Rys.2.

*Rys.2. Rozmieszczenie głównych elementów wraku bezpośrednio po akcji ratowniczej [foto Policja]*

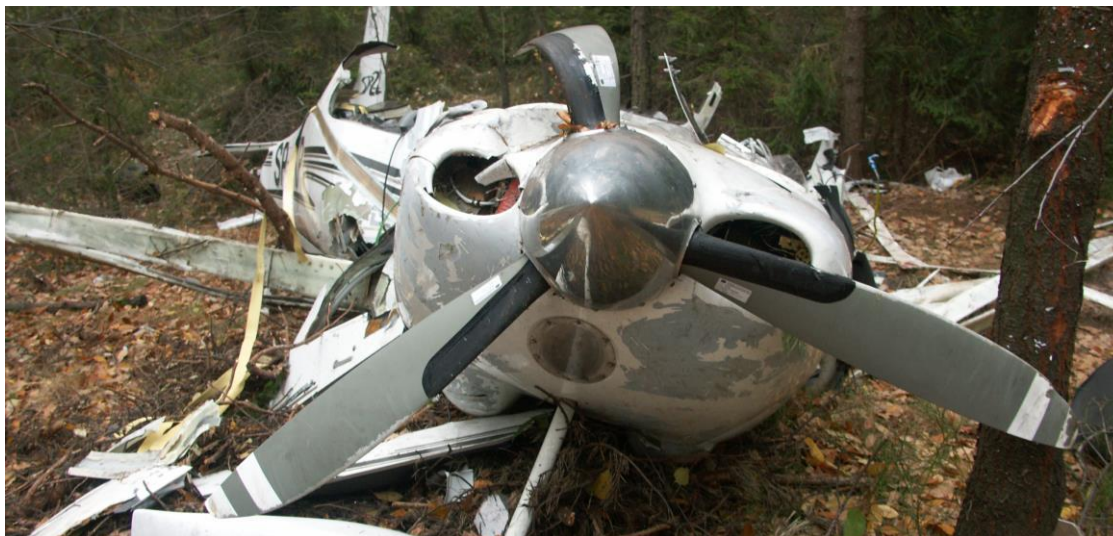
śmigła, jak to pokazano na zdjęciu - Rys. 3 wskazuje, że silnik samolotu w chwili zderzenia z lasem nie pracował.

*Rys.3. Wrak samolotu na miejscu upadku – widok z przodu.*

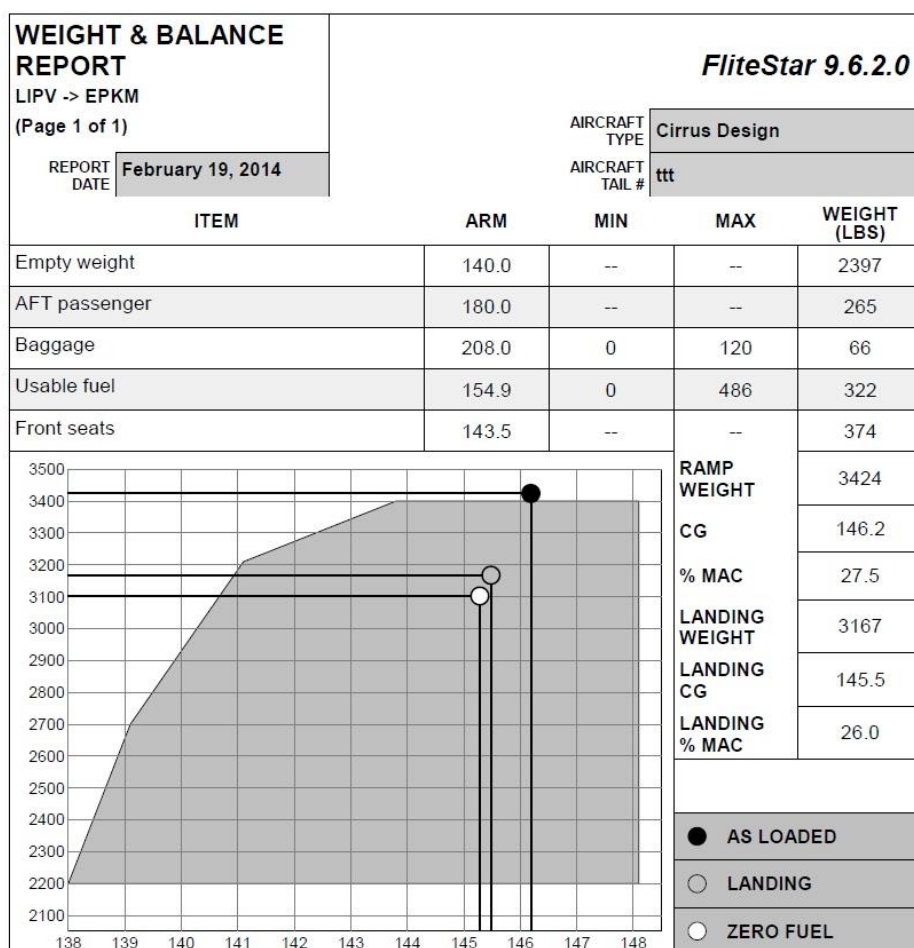
**Rys.4. Diagram dopuszczalnego położenia środka ciężkości samolotu**

Z wykresu wynika, że środek ciężkości samolotu, za wyjątkiem pierwszej fazy lotu, mieścił się w zakresie wymaganym IUwLiOT, a więc jego położenie nie miało wpływu

na zaistnienie wypadku. Widzimy jednak, że w chwili startu i w pierwszej fazie lotu, środek ciężkości samolotu nieznacznie wykraczał poza dozwolony obszar, z uwagi na niewielkie przekroczenie masy startowej MTOM.

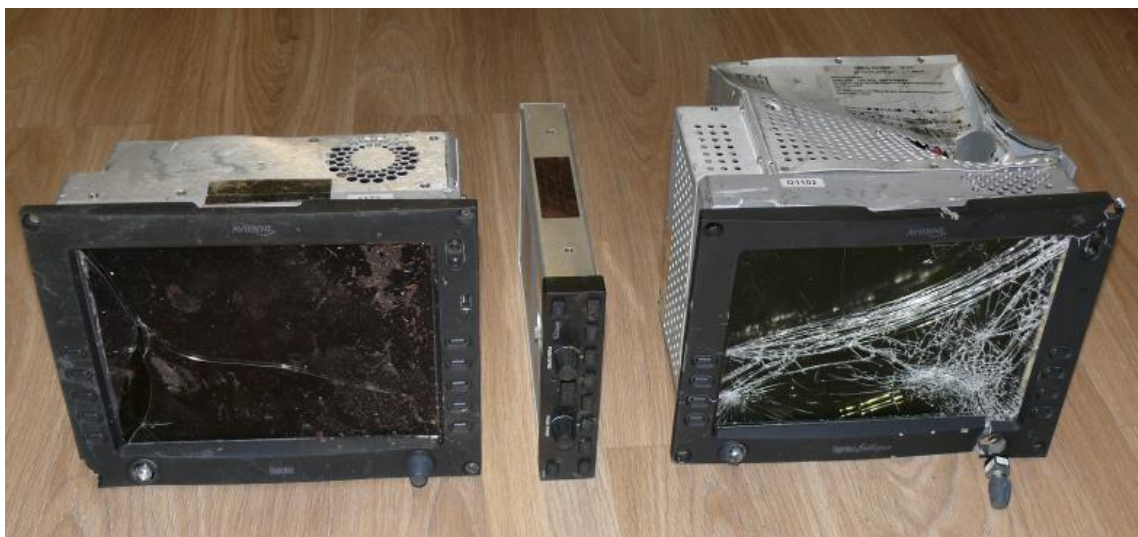
*Rys.6. Uszkodzone wyświetlacze MFD i PFD oraz panel autopilota zdemontowane z wraku samolotu SP-IKP.*

Pomimo znacznych fizycznych uszkodzeń wyświetlaczy MFD i PFD nośniki pamięci nie zostały uszkodzone. Parametry pracy silników wraz z zapisem czasu i współrzędnych geograficznych w wyświetlaczu MFD zapisywane są na karcie pamięci Compact Flash, Rys.7. Kartę pamięci wyjęto z wyświetlacza MFD w stanie nieuszkodzonym.

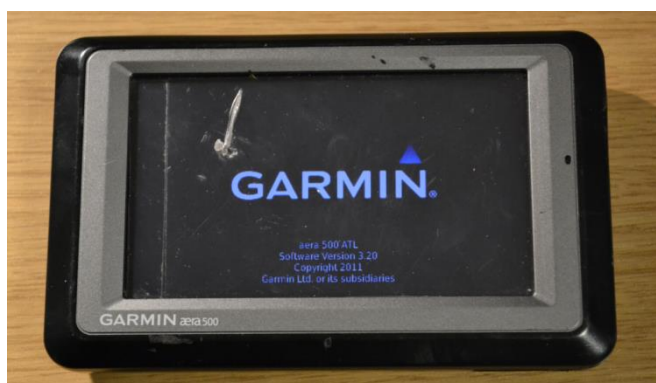
Na miejscu wypadku Komisja zabezpieczyła również urządzenie GPS Garmin aera 500. Urządzenie pomimo drobnych uszkodzeń mechanicznych oraz naderwanego kabla zasilającego było sprawne.

Rys.10. GPS Garmin aera 500 z samolotu SP-IKP.

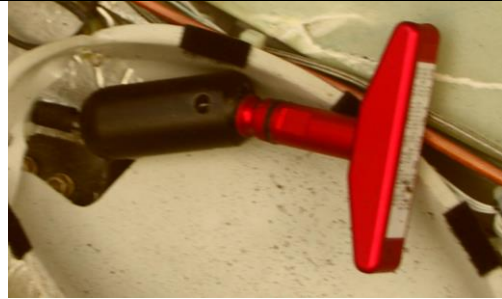
na miejscu zdarzenia, pokazano uchwyt wyzwalający system ratowniczy. Położenie uchwytu w „kieszeni” pod sufitem kabiny wskazują na to, że uchwyt był odbezpieczony i gotowy do uruchomienia systemu ratowniczego.

*Rys.11. Uchwyt uruchamiający system ratowniczy w „kieszeni” pod sufitem kabiny. Zdjęcie wykonane na miejscu wypadku.*

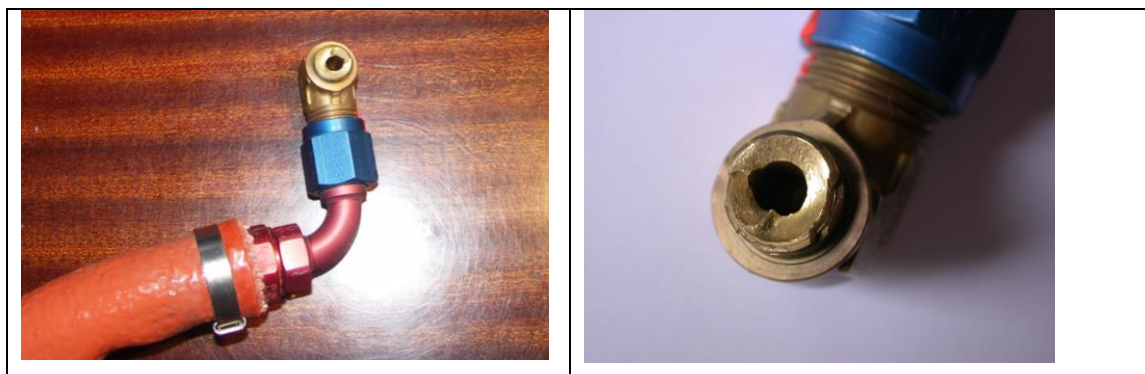
*Rys.12. Kolanko z zespołu pompy paliwowej wraz z elastycznym przewodem paliwowym oraz przekrój przełomu zmęczeniowego.*

Pęknięcie zostało zainicjowane na gwincie, prawdopodobnie podczas przykręcania kolanka do pompy ze zbyt dużym momentem. Przełom składa się z dwóch obszarów zmęczeniowego i doraźnego. Część doraźna (mniejsza) ma charakter transkryystaliczny ciągły, a część zmęczeniowa (większa) jest obszarem odkształconym plastycznie i wygładzonym.

Przedstawiony przekrój był słabo obciążony (elastyczny przewód paliwowy), ponieważ ma bardzo rozwiniętą strefę zmęczenia. Proces rozwoju pęknięcia zmęczeniowego trwał długo i w tym czasie nastąpiło wyraźnie widoczne na przełomie wygładzenie strefy zmęczeniowej. Uszkodzenie to stanowiło duże zagrożenie i przy

dalszej eksploatacji samolotu groziło pożarem. Szczegółowe oględziny nie wykazały jednak jakiegokolwiek wycieku paliwa w tym rejonie, więc uszkodzenie to nie miało wpływu na zaistnienie wypadku. Komisji nie udało się ustalić, gdzie nastąpiło wadliwe wkręcenie kolanka.
