1508/11

RAPORT KOŃCOWY

z badania zdarzenia lotniczego statku powietrznego o maksymalnym ciężarze startowym nie przekraczającym 2250 kg*

- Miejsce startu i zamierzonego lądowania:** Lotnisko Zábřeh (LKZA)
- Miejsce zdarzenia:** Wielmoża k. Skały; N50°16'03,05'' E19°47'00.27"
- Rodzaj, typ, znaki rozpoznawcze, właściciel statku powietrznego, opis uszkodzeń:** samolot UL DV-1 Skylark, znaki rozpoznawcze OK-MUA73, świadectwo techniczne ważne do 30.11.2012 r. właściciel i użytkownik: Letecká škola ULL–Boris Lang ČR.
Uszkodzenia: poważne uszkodzenie prawej strony kadłuba od maski silnika do połowy długości kabiny, poważne uszkodzenia lewego i prawego skrzydła, uszkodzenia statecznika pionowego i poziomego, zniszczone oszklenie kabiny oraz poważne uszkodzenie łopat śmigła. Uszkodzenia samolotu pokazano w albumie ilustracji stanowiącym załącznik do niniejszego raportu.

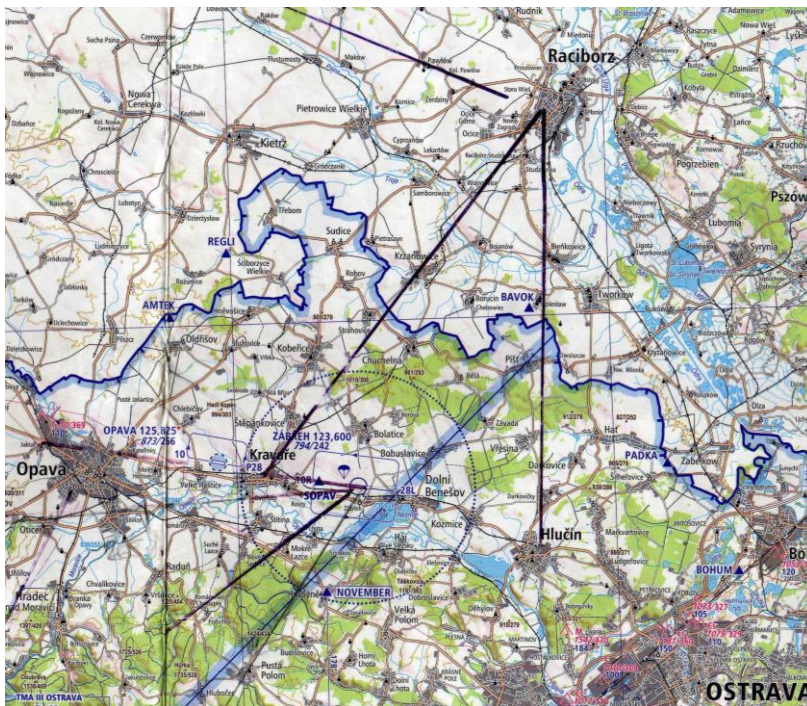
Rys.2. Fragment mapy z wykreślonym jednym odcinkiem planowanej trasy lotu.

Dopiero po godzinie 14:00 pogoda poprawiła się - prędkość wiatru zmniejszyła się. O godzinie 14:45 pilot wystartował do drugiego w tym dniu lotu nawigacyjnego po trasie LKZA-Opava-Racibórz-Hlučín-LKZA. Przed startem instruktor ostrzegł pilota, aby wylądował nie później niż o 15:30, ze względu na zachód słońca. Trasa planowanego lotu została częściowo wykreślona na mapie lotniczej w skali 1:200 000, jak to pokazano na Rys.1 poniżej.

Komisja stwierdziła niewystarczające przygotowanie nawigacyjne pilota do wykonania lotu trasowego. Pilot nie przygotował tabelki obliczeń nawigacyjnych na ten lot, nie wykreślił poprawnie trasy na mapie i nie przeanalizował zasad wznawiania orientacji geograficznej na poszczególnych odcinkach, co skutkowało utratą kontroli nad przebiegiem lotu zgodnie z wyznaczoną trasą. Należy podkreślić, że pilot znał sytuację pogodową w rejonie przelotu i zdawał sobie sprawę, że decydującym czynnikiem utrudniającym lot może być turbulencja i zachodni wiatr o znacznej prędkości.

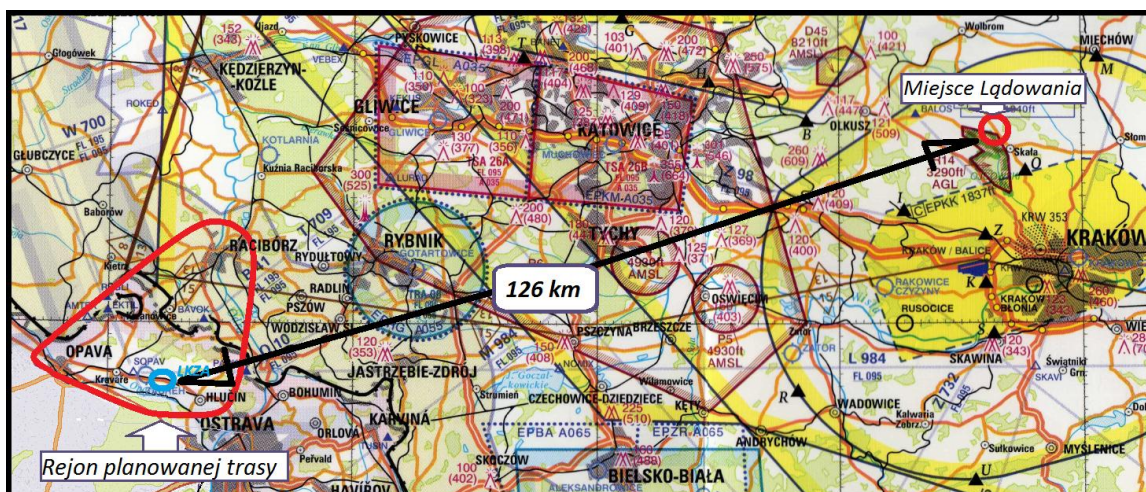
Rys.4. Mapa rejonu w jakim odbywał się lot

Wg zeznania pilota, do pierwszego punktu zwrotnego w Opawie i drugiego w Raciborzu, lot przebiegał zgodnie z planem. Nad Raciborzem pilot wykonał zakręt w prawo, w kierunku na kolejny punkt zwrotny Hlučín, jednak planowany punkt trasy nie został osiągnięty. W tej sytuacji pilot postanowił wznowić orientację geograficzną na podstawie czasu lotu i porównywania terenu z mapą. Mimo tych działań pilot nie ustalił swojej pozycji geograficznej przed zachodem słońca.

Zdaniem Komisji w trakcie próby wznowiania orientacji geograficznej, pilot postępował chaotycznie i nieracjonalnie, tj. niezgodnie z zasadami znanymi w nawigacji.

Po zapadnięciu zmroku pilot nadal próbował ustalić swoją pozycję i dopiero wtedy zaczął rozglądać się za miejscem do lądowania zapobiegawczego, ale bez rezultatu. Poniżej pokazano na Rys.4. wycinek mapy rejonu gdzie przebiegał rzeczywisty lot i gdzie pilot bezskutecznie próbował wznowić orientację geograficzną.
