ALBUM ILUSTRACJI
z wypadku szybowca LAK-19BT; LY-AUL
17 kwietnia 2012 r., Olsztyn-Dajtki

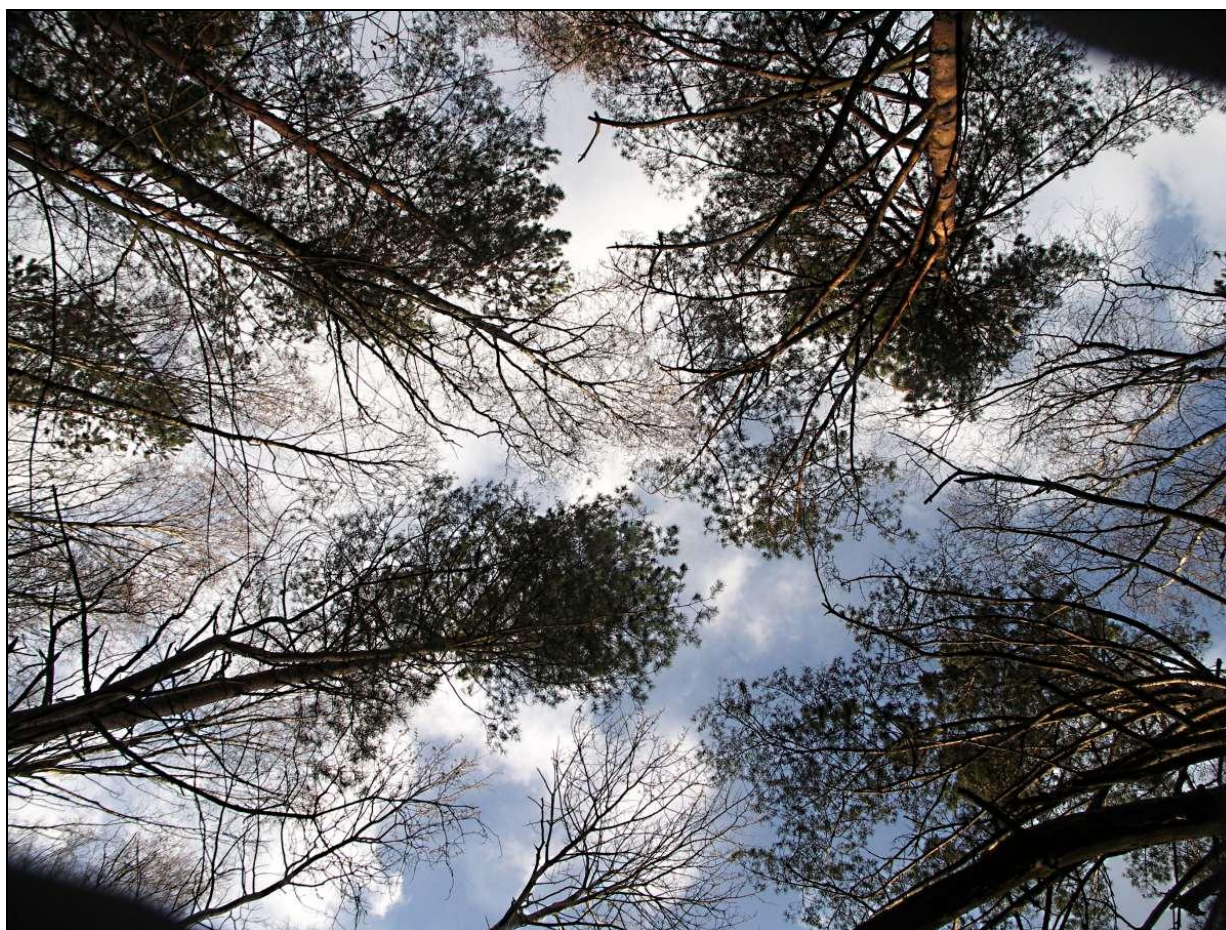
6 – Drzewa nad miejscem wypadku.

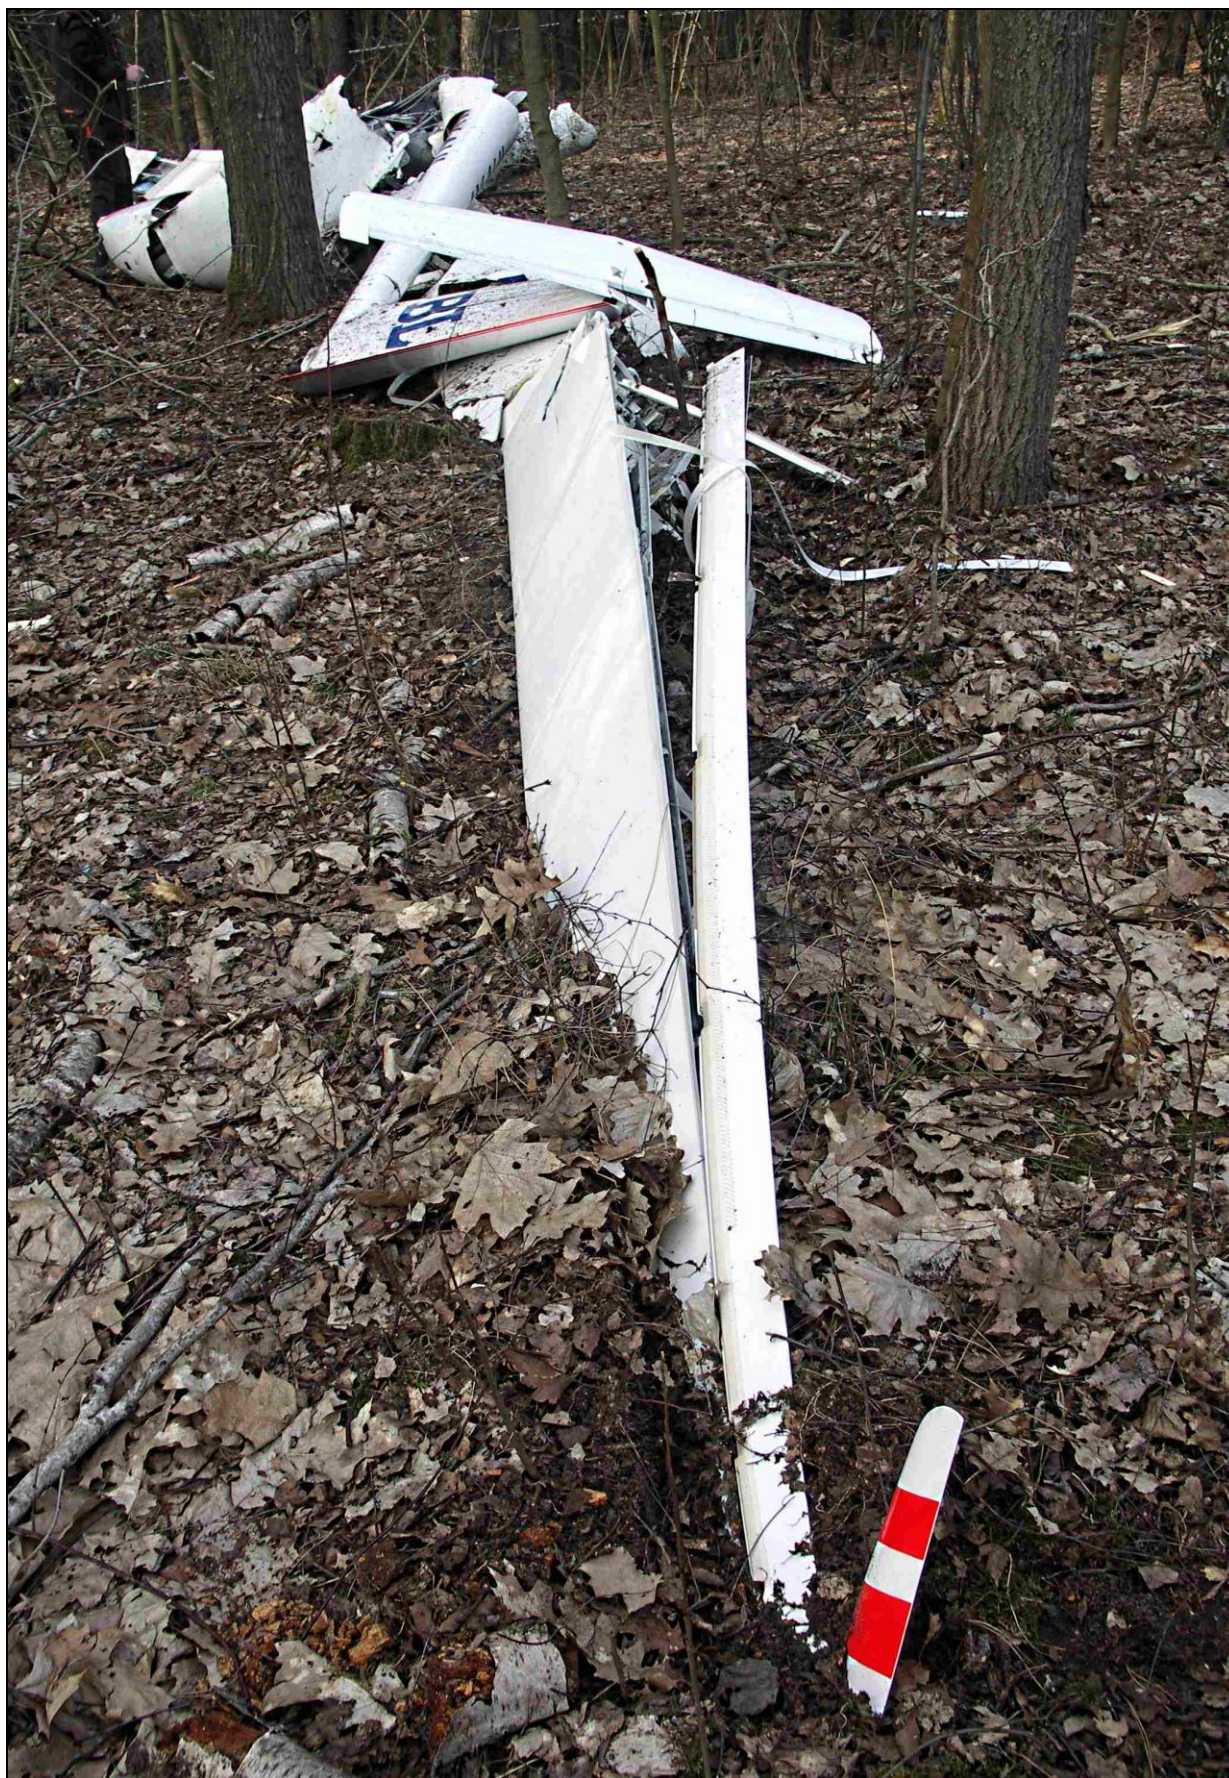
7 – Ogólny widok miejsca wypadku. Zwraca uwagę widoczna na pierwszym planie końcówka prawego skrzydła, wbita głęboko w ziemię.

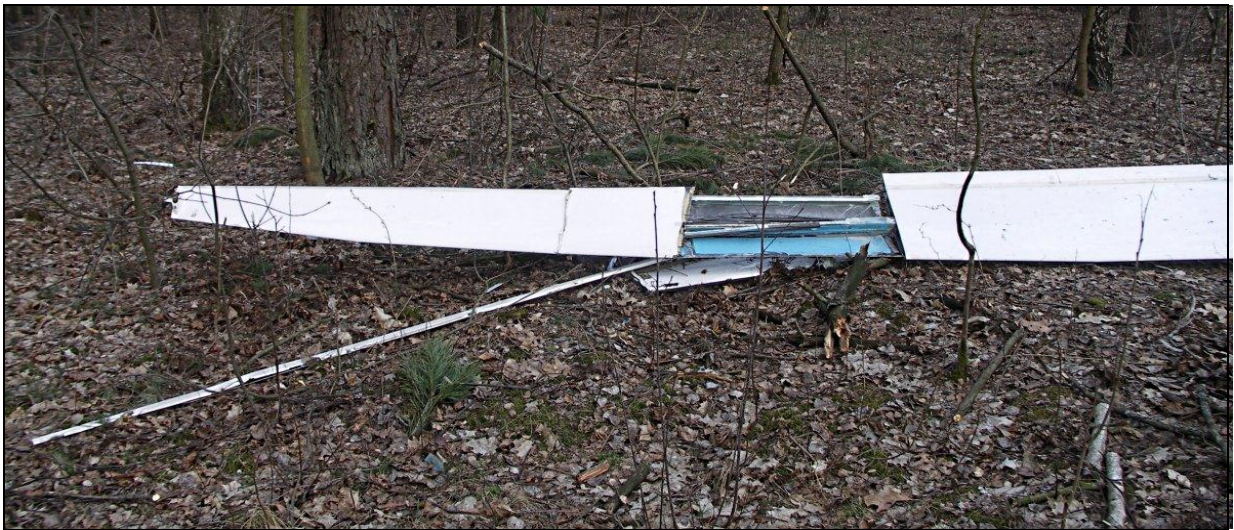
8 – Rozbity szybowiec – lewe skrzydło w rejonie końcówki, widok od przodu.

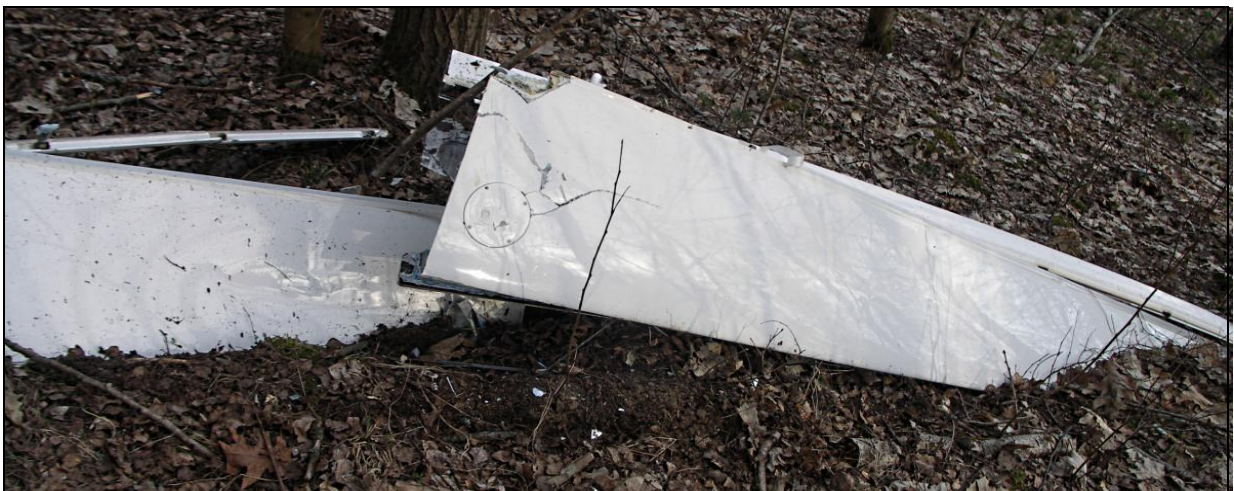
13 – Rozbity szybowiec – zniszczone prawe skrzydło na połączeniu segmentów; widok od przodu. Zakończenie środkowego segmentu wbite głęboko w ziemię (strzałka).

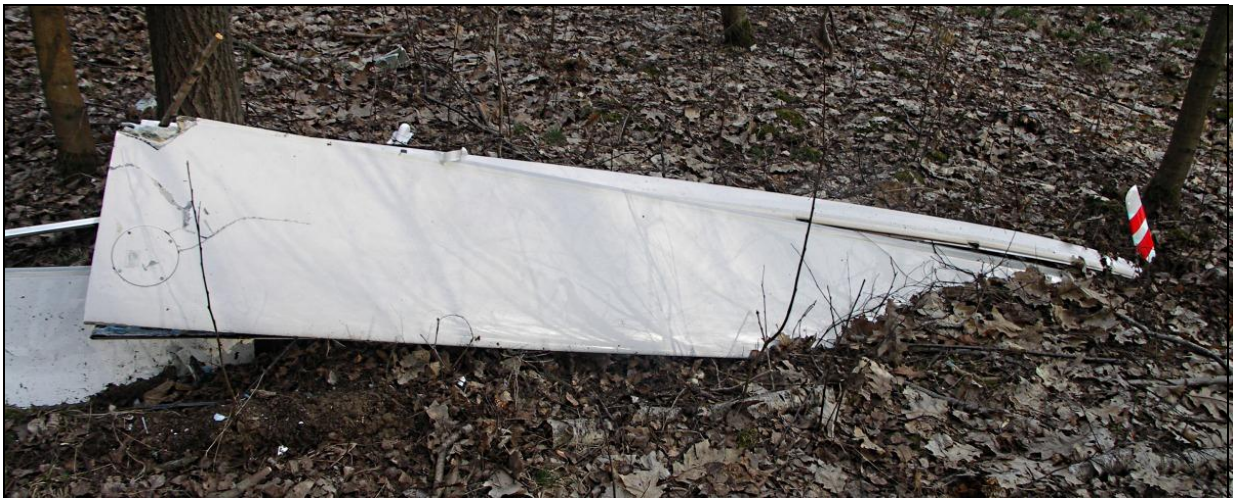
14 – Rozbity szybowiec – końcowy segment prawego skrzydła; widok od przodu. Końcówka segmentu zewnętrznego wbita głęboko w ziemię (strzałka).

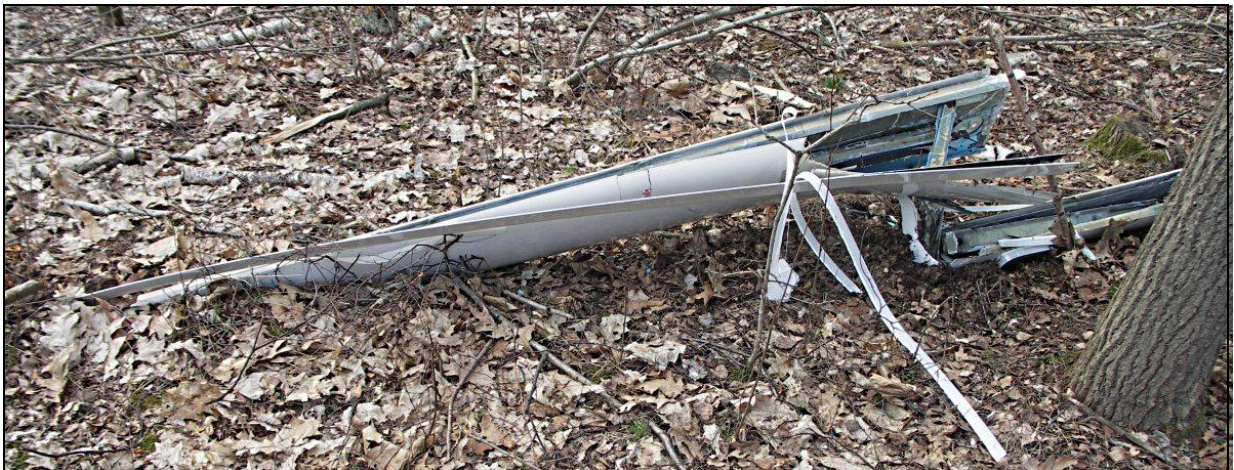
15 – Rozbity szybowiec – końcowy segment prawego skrzydła; widok od tyłu.

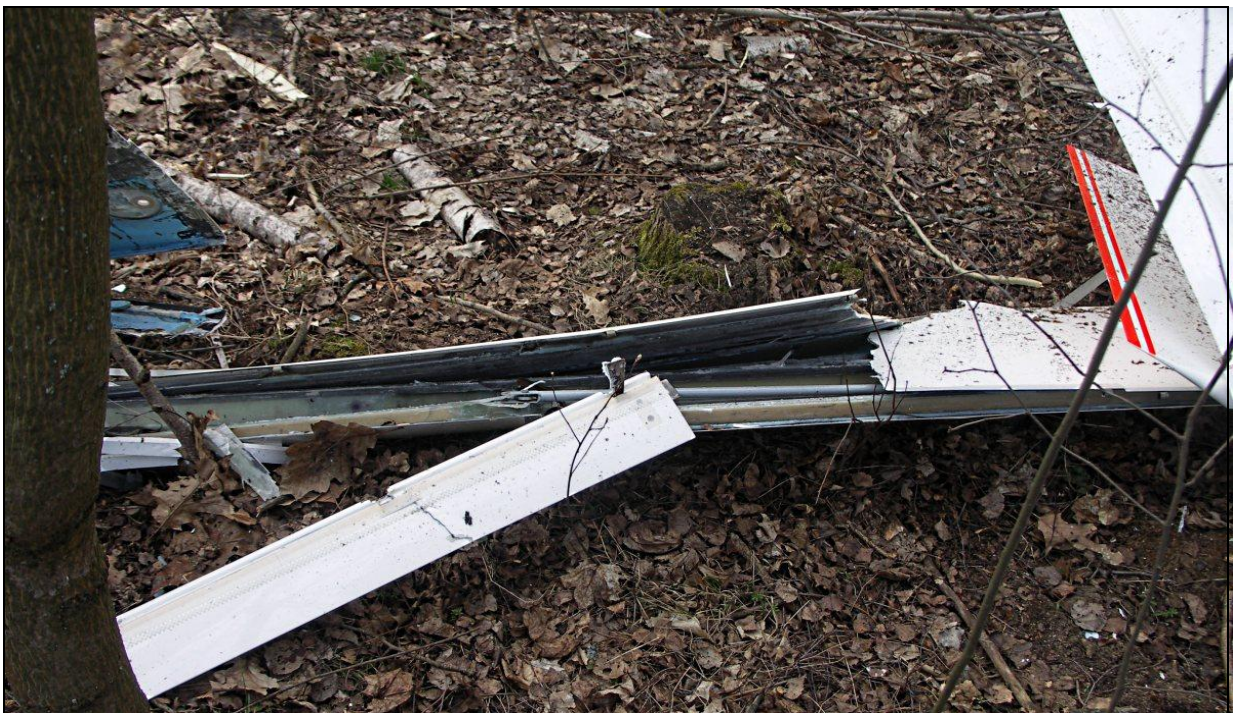
16 – Rozbity szybowiec – środkowa część prawego skrzydła; widok od tyłu.

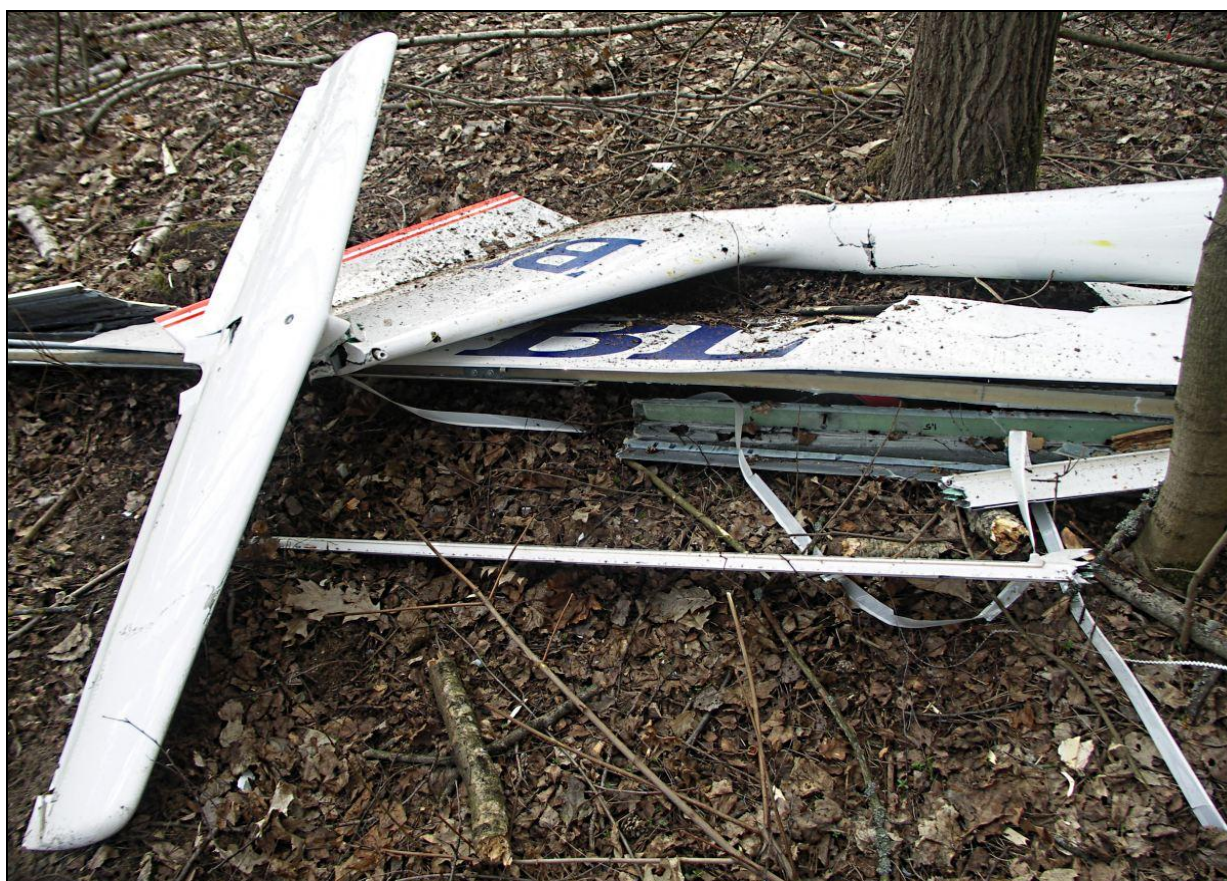
18 – Rozbity szybowiec – odłamana belka kadłuba z usterzeniem i prawe skrzydło; widok od tyłu.

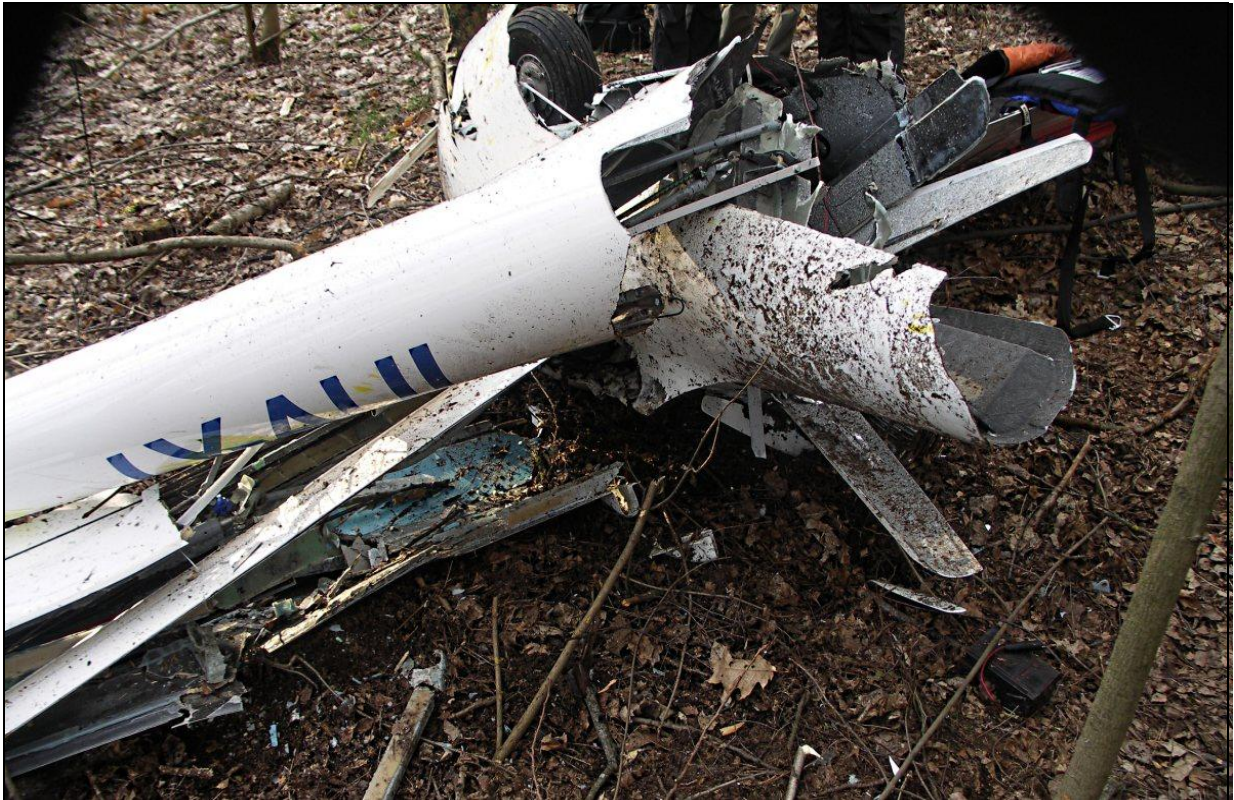
19 – Rozbity szybowiec – fragment odłamanej belki ogonowej, nasadowa część prawego skrzydła i środkowa część kadłuba; widok od tyłu.

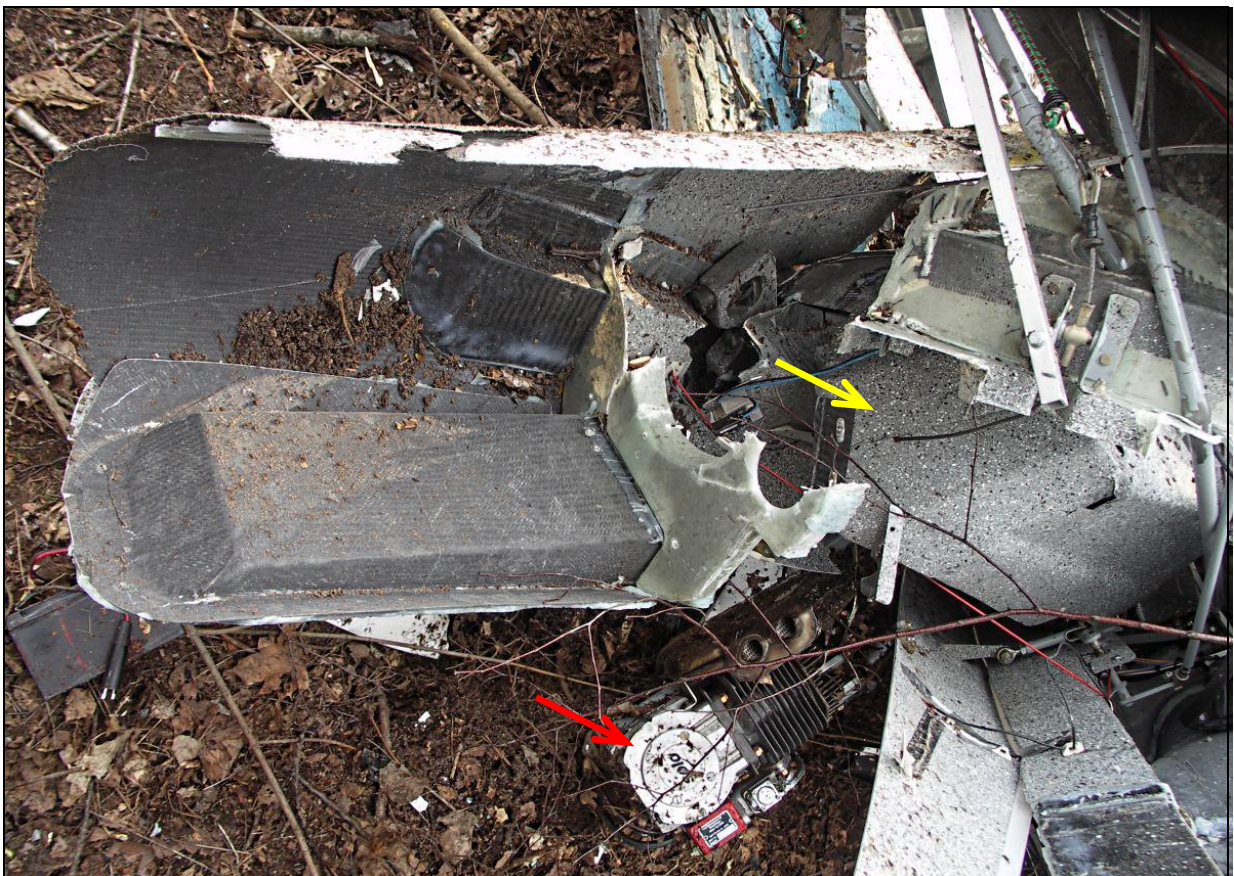
20 – Rozbity szybowiec – środkowa część kadłuba; widok od tyłu. Strzałką czerwoną wskazany silnik, żółtą – zniszczony zbiornik paliwa (odlaminowany od konstrukcji kadłuba).

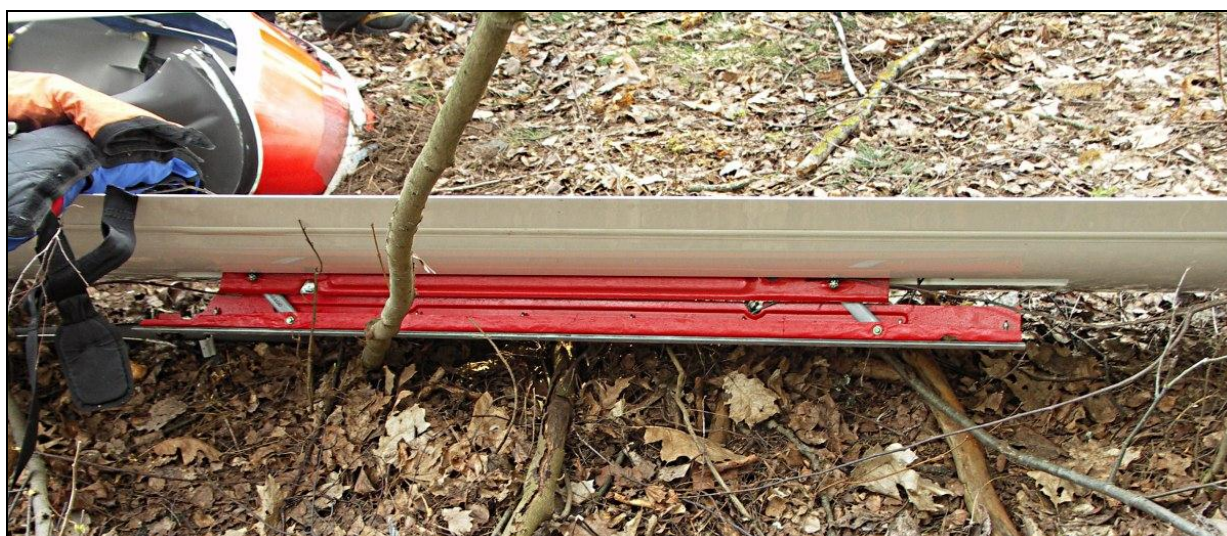
22 – Rozbity szybowiec – lewe skrzydło w rejonie hamulca aerodynamicznego; widok od tyłu. Zwraca uwagę położenie hamulca.

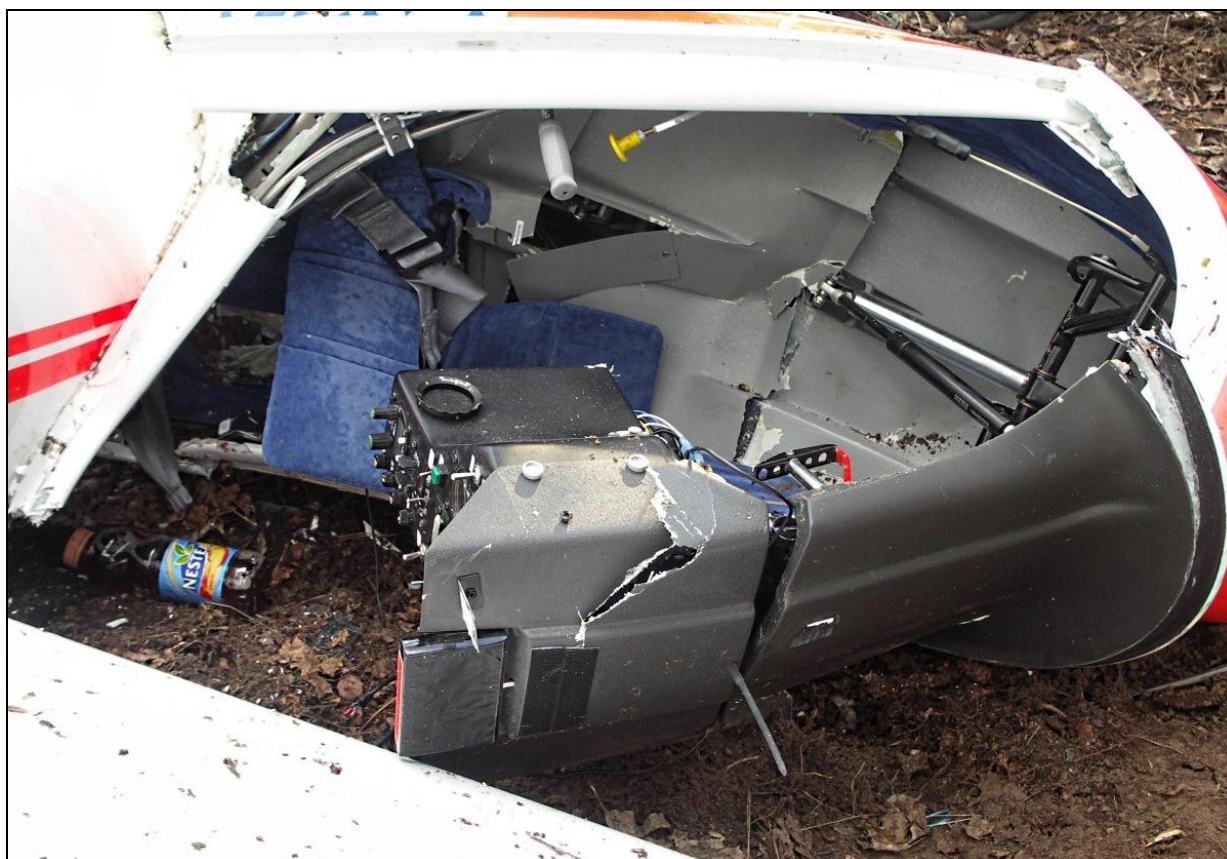
23 – Rozbity szybowiec – przednia część kadłuba z kabiną; widok z lewej strony.

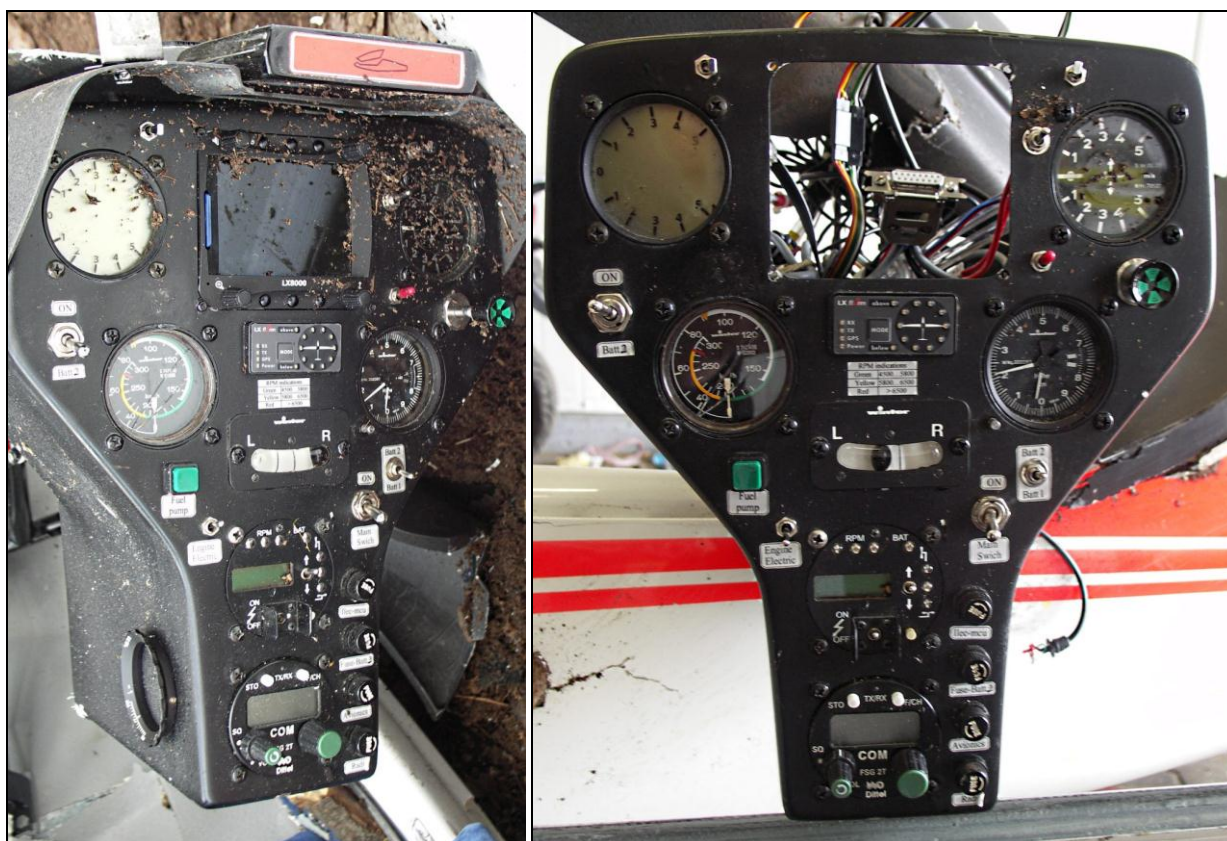
24, 25 – Tablica przyrządów – z lewej na miejscu wypadku, z prawej po częściowym demontażu.

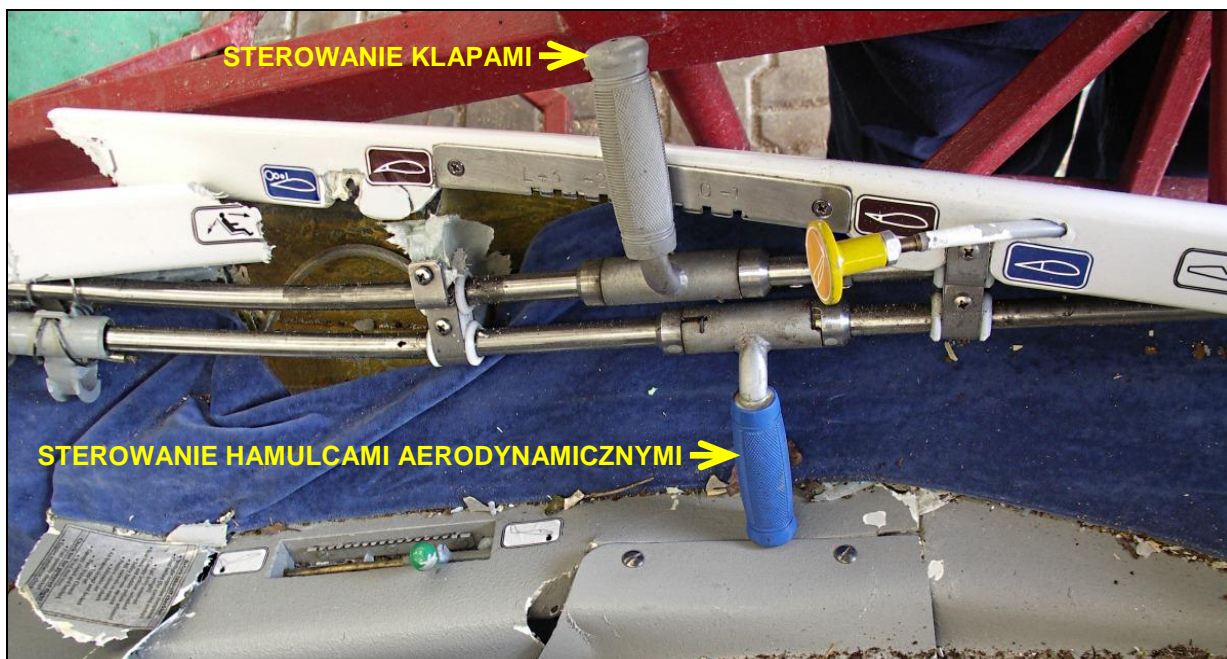
26 – Lewa strona wnętrza kabiny. Zwraca uwagę położenie dźwigni sterowania klap i dźwigni sterowania hamulców aerodynamicznych. Ich przemieszczenie spowodowane zostało niszczeniem kabiny podczas wypadku.
