**MINISTERSTWO TRANSPORTU,
BUDOWNICTWA i GOSPODARKI MORSKIEJ
PAŃSTWOWA KOMISJA BADANIA WYPADKÓW LOTNICZYCH**

RAPORT KOŃCOWY

zdarzenie nr: 280/12

Szybowiec: LAK-17BT, LY-AUL

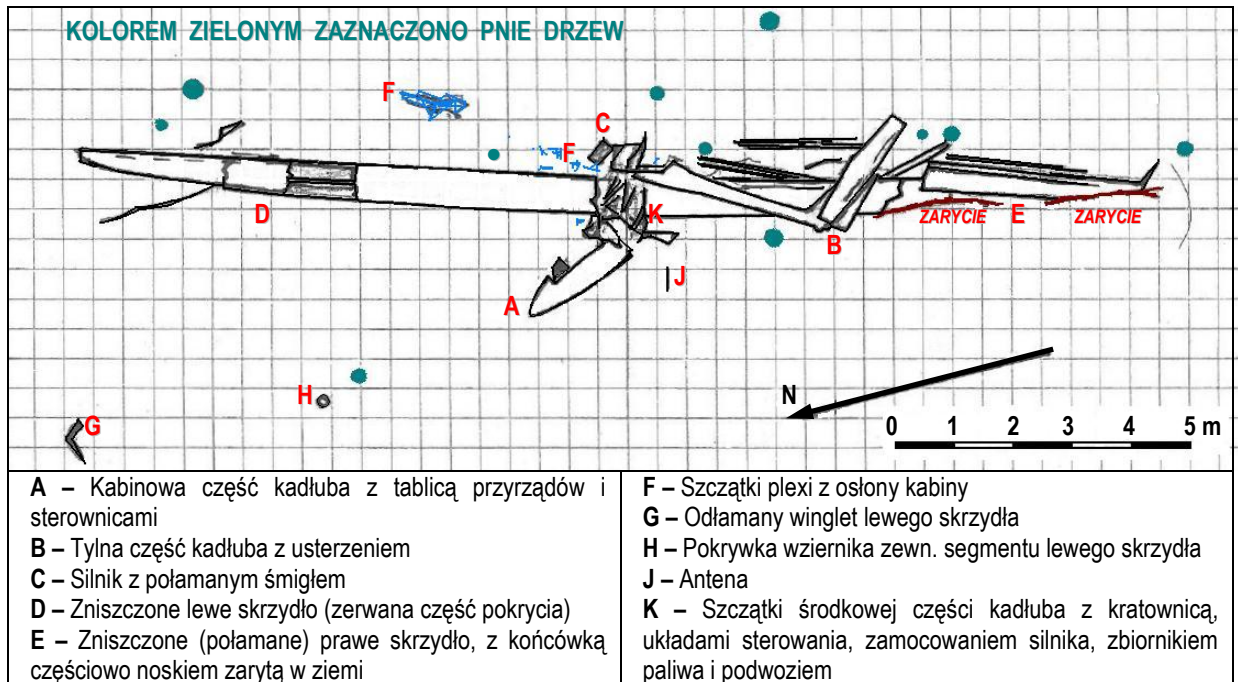
Szkic miejsca wypadku i ułożenie szczątków szybowca. Zaznaczono kierunek północny [N].

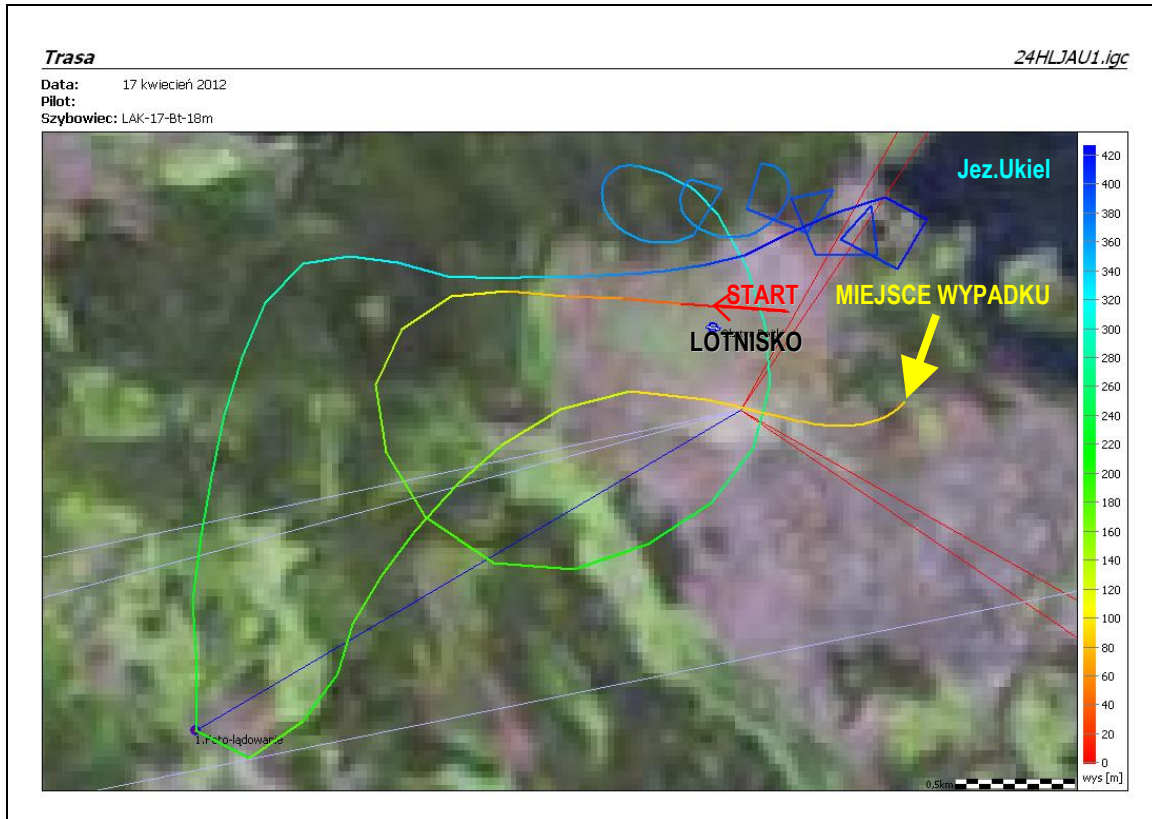
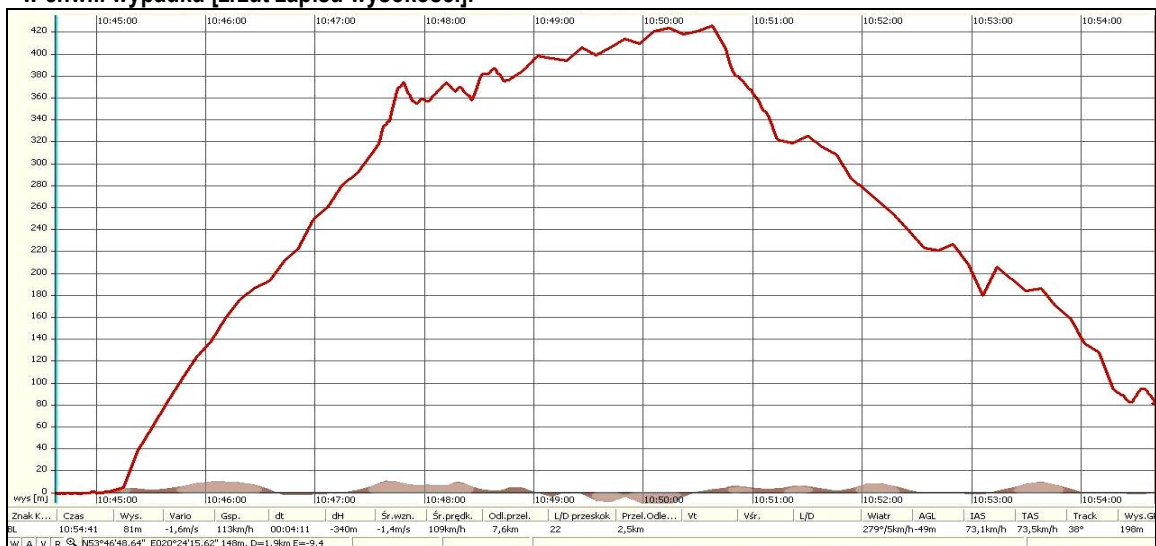
Powyżej: Trasa lotu szybowca na tle fotomapy okolic lotniska Olsztyn-Dajtki, z kolorowym oznaczeniem wysokości lotu [zrzut graficzny zapisu trasy].

Poniżej: Barogramka – wykres wysokości barometrycznej odniesiony do wysokości lotniska Olsztyn-Dajtki w chwili wypadku [zrzut zapisu wysokości].
