MINISTERSTWO TRANSPORTU,  
BUDOWNICTWA I GOSPODARKI MORSKIEJ  
PAŃSTWOWA KOMISJA BADANIA WYPADKÓW LOTNICZYCH

## RAPORT KOŃCOWY

**zdarzenie nr: 341/12**

**statek powietrzny: balon Lindstrand 105A; SP-BES**

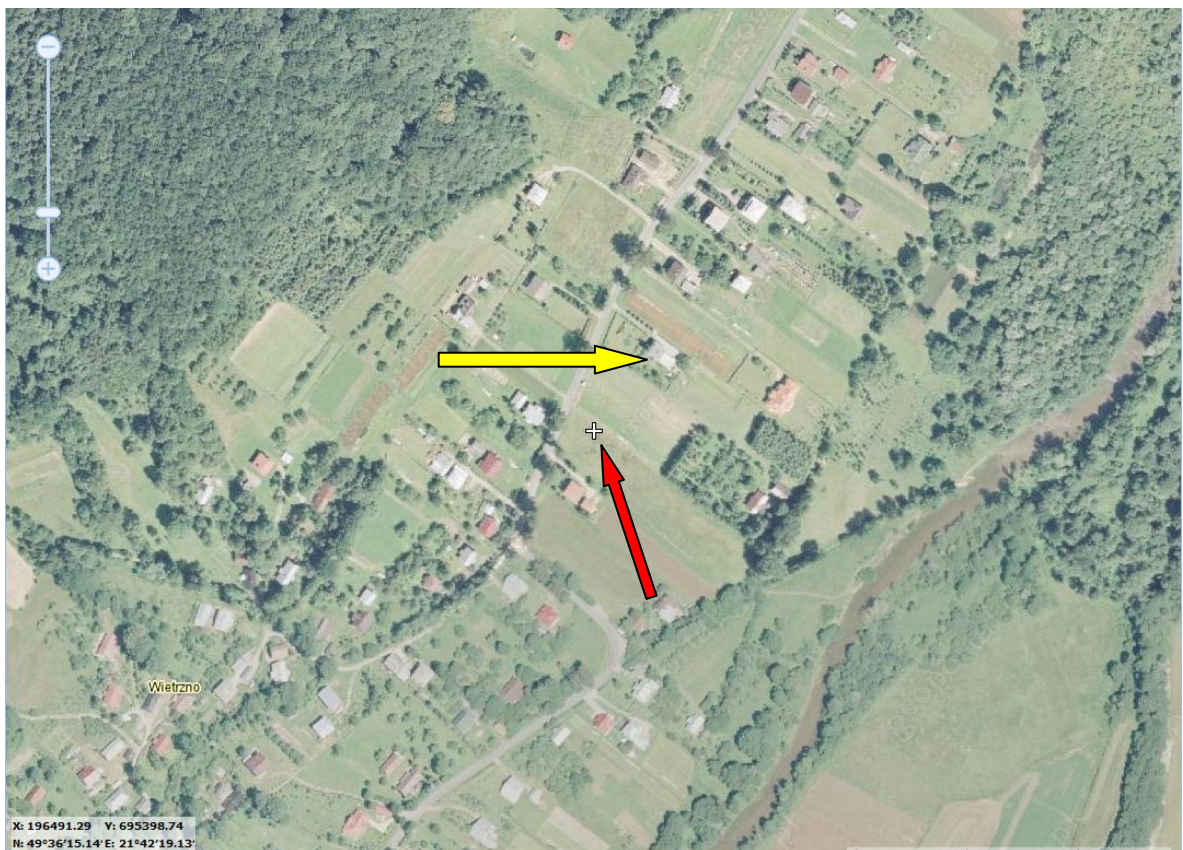
Fot. 1. Czerwona strzałka wskazuje miejsce startu balonu. Żółta strzałka wskazuje budynek, w który uderzył balon. Odległość od miejsca startu do budynku wynosiła 57 m. Źródło: [www.geoportal.gov.pl](http://www.geoportal.gov.pl)

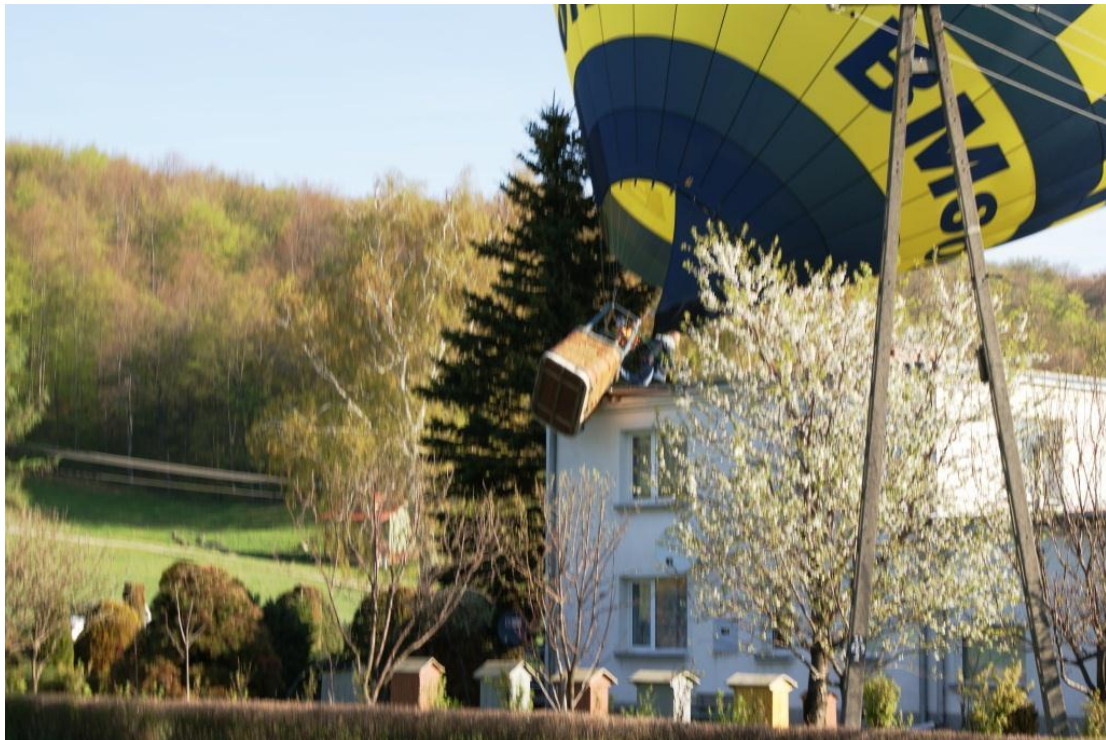
Fot. 2. Moment zaczepienia kosza balonu o krawędź dachu budynku. Jeden z podróżnych opuszcza kosz. Fot. Wojciech Kolanko.

Gdy kosz balonu był zaczepiony przy krawędzi dachu, z kosza na dach wyszedł jeden z podróżnych. Odciążony balon zaczął się wznosić, a lina korony przez chwilę zaczepiona o komin, uszkodziła go. Balon wzniósł się ponad budynek i poleciał w kierunku północno wschodnim.

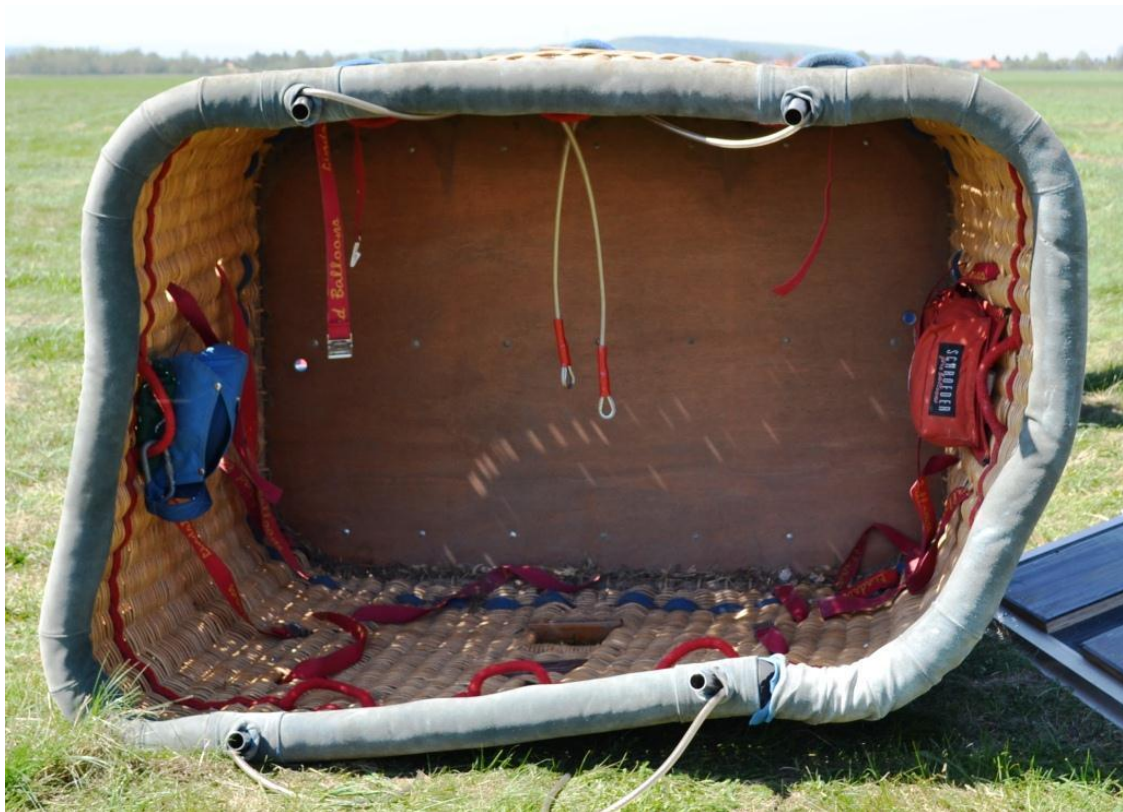
W wyniku zderzenia balonu z budynkiem, uszkodzeniu uległ jedynie kosz.

Fot. 3. Widoczna deformacja kosza, wskazująca na znaczne uszkodzenie konstrukcji – złamanie górnej ramy kosza. Fot. PKBWL.

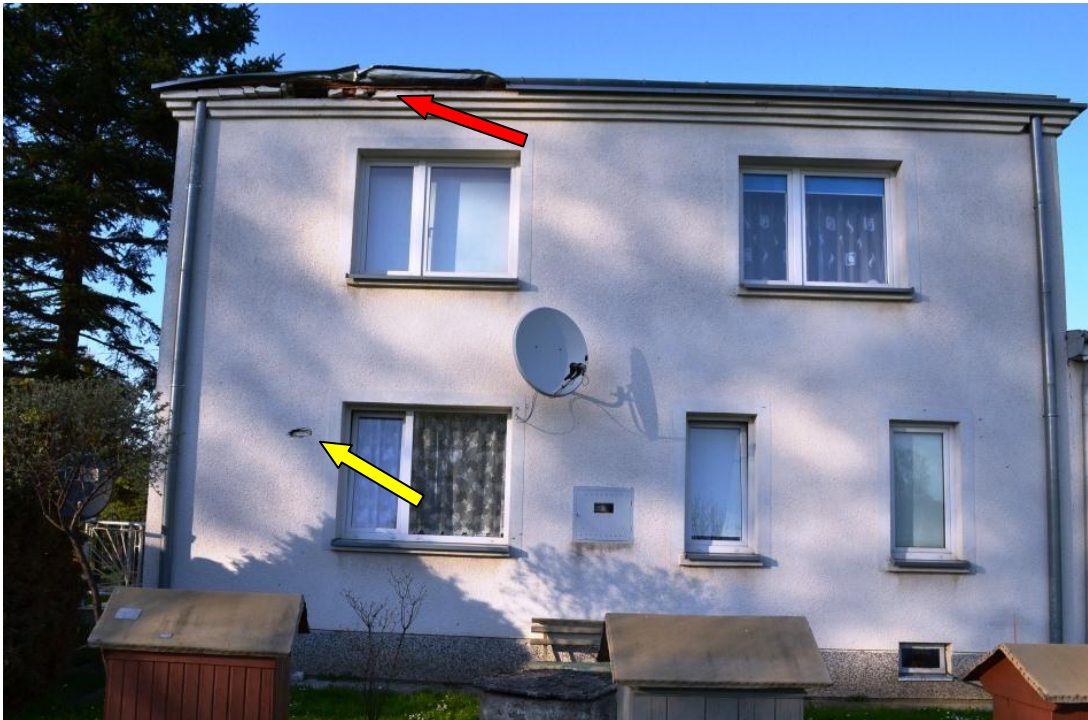
Uszkodzone zostało drzewo oraz budynek mieszkalny

Fot. 4. Uszkodzenia budynku mieszkalnego. Żółta strzałka wskazuje miejsce pierwszego uderzenia. Czerwona strzałka wskazuje miejsce zaczepienia o krawędź dachu. Fot. PKBWL.

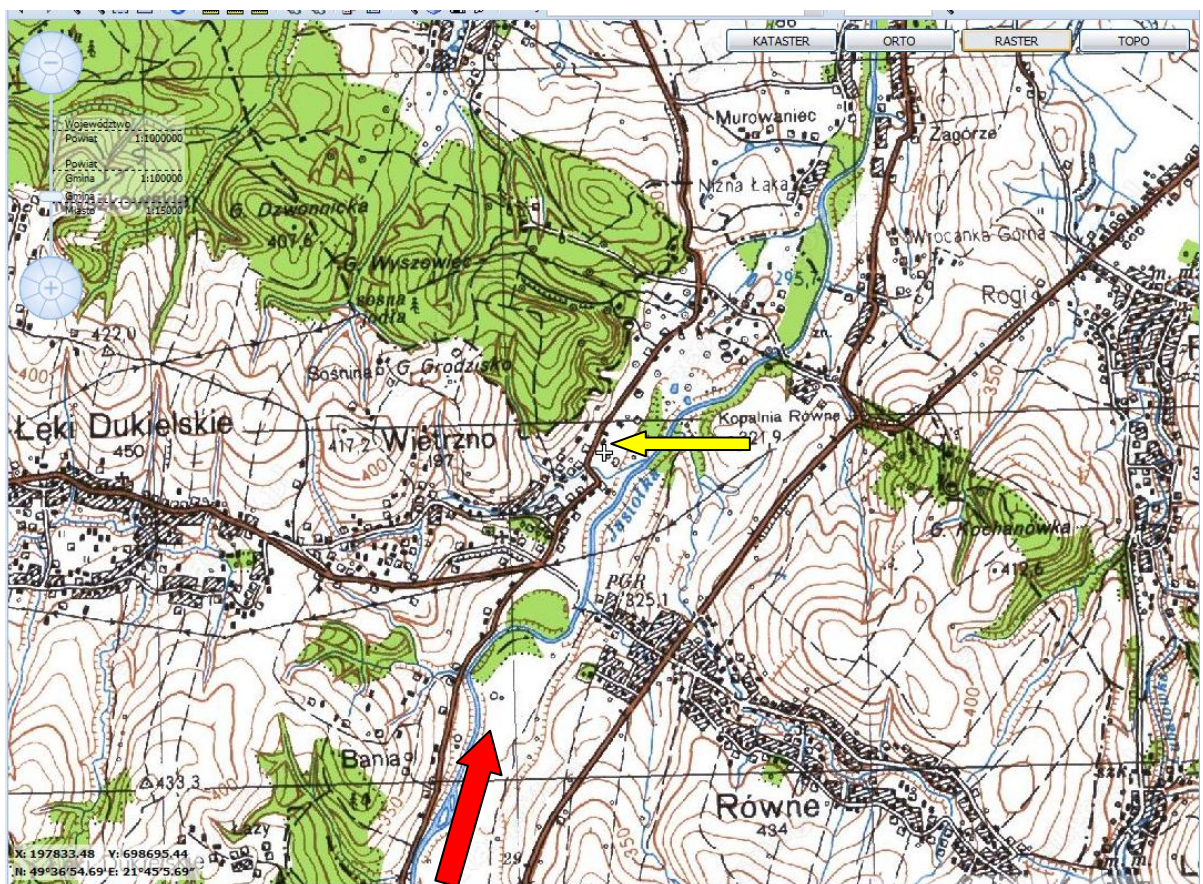
- 2) **Wybór miejsca startu** – pilot dokonał wyboru miejsca przygotowania balonu do lotu tak, aby po starcie lecieć w pobliżu balonów uczestniczących w zawodach. Nie zwrócił jednak uwagi, że miejsce to znajdowało się w strefie turbulencji wynikającej z ukształtowania terenu, kierunku i prędkości wiatru. Pobliskie wzgórza sąsiadujące z doliną rzeki Jasiołki powodowały wzrost i zmiany prędkości wiatru oraz turbulencję objawiającą się występowaniem stref, w których występowały tzw. duszenia. Konieczność zmiany pierwotnego kierunku rozłożenia balonu do napełniania powłoki była pierwszym sygnałem o występujących zawirowaniach powietrza. Po postawieniu balonu i podczas końcowego przygotowania do startu, mocne pochylanie powłoki przez wiatr w różnych kierunkach również świadczyło o występowaniu zawirowań powietrza.

Fot.5. Fragment mapy obrazującej ukształtowanie terenu w rejonie miejsca startu. Czerwona strzałka wskazuje kierunek napływu powietrza w dolinę rzeki Jasiołki. Żółta strzałka wskazuje miejsce startu balonu. Źródło: [www.geoportal.gov.pl](http://www.geoportal.gov.pl)

Podjęcie decyzji o starcie w tych warunkach, w kierunku „na przeszkodę”, czyli na zabudowania odległe o jedynie 57 m, było błędem. W dodatku, na prawo od budynku biegła linia elektryczna niskiego napięcia, co razem z zabudowaniami stanowiło szeroką przeszkodę na kierunku startu. W ocenie Komisji, pilot w danych warunkach atmosferycznych powinien odstąpić od wykonania startu z takiego miejsca.

Komisja przypomina, że analiza przydatności miejsca do startu balonu musi uwzględniać między innymi bezpieczną odległość od przeszkód przy uwzględnieniu ukształtowania terenu mającego wpływ na zmiany prędkości i kierunku wiatru lokalnego oraz występowanie turbulencji.
