## **RAPORT KOŃCOWY**

### **z badania zdarzenia statku powietrznego o maksymalnym ciężarze startowym nie przekraczającym 2250 kg\***

- 1. Rodzaj zdarzenia: WYPADEK**
- 2. Badanie przeprowadził: PKBWL**
- 3. Data i czas lokalny zaistnienia wypadku: 20 maja 2012 r. godzina 14.27 LMT.**
- 4. Miejsce startu i zamierzonego lądowania: lotnisko EPRP (Radom Piastów), start rozłożony w kierunku 170°, nawierzchnia pasa trawiasta, wysokość trawy bez wpływu na zaistnienie zdarzenia.**
- 5. Miejsce zdarzenia: ok. 250 m od miejsca startu.**

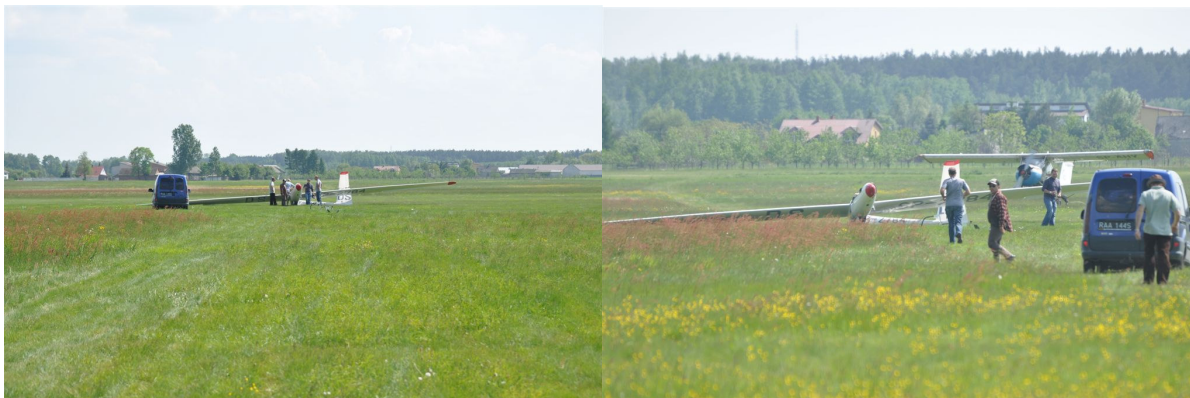
Fot. 1 Widok miejsca zdarzenia. Wyższa trawa z lewej strony jest poza pasem (zdjęcia Aeroklub PLL LOT)

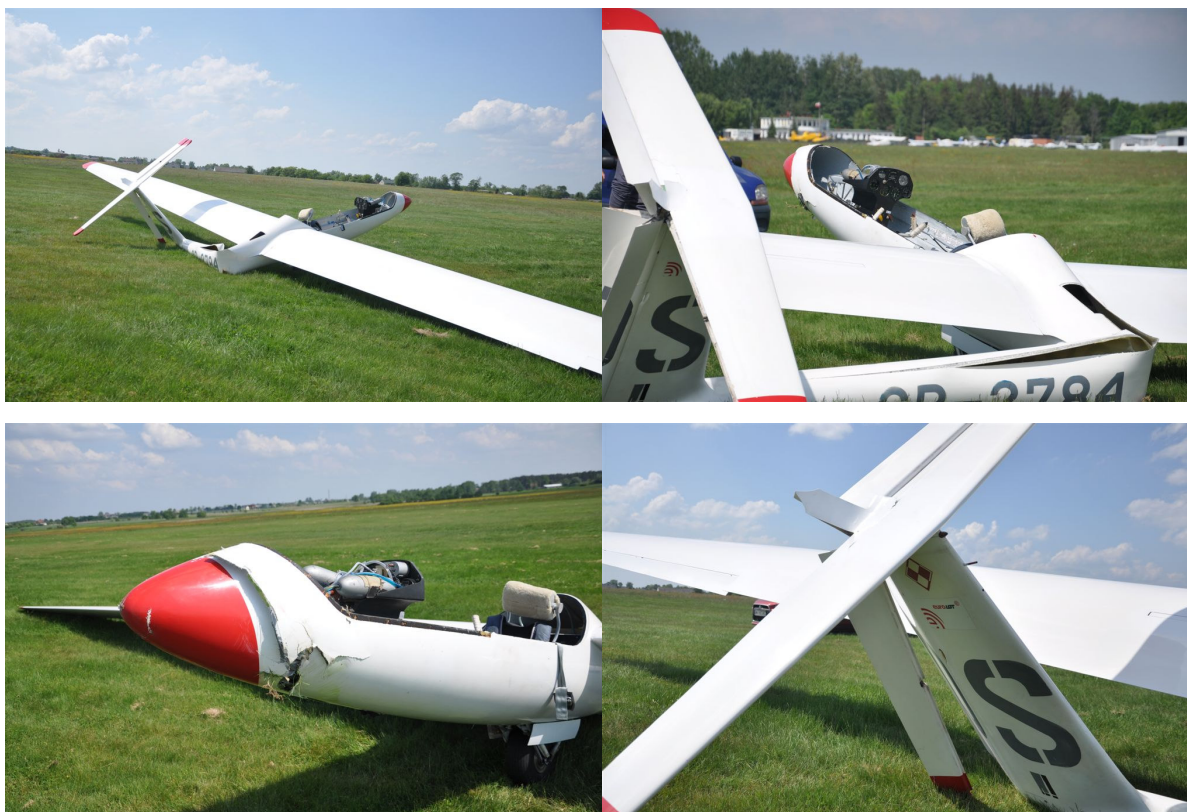
- 6. Rodzaj, typ, znaki rozpoznawcze, właściciel statku powietrznego, użytkownik, opis uszkodzeń:** szybowiec SZD-38A „Jantar 1”, znaki rozpoznawcze SP-2784, właściciel i użytkownik Aeroklub Polskich Linii Lotniczych LOT. Szybowiec podczas rozbiegu stracił kierunek, zaczepił lewym skrzydłem o trawę i obrócił się o 180°. W wyniku tego został rozbity przód kadłuba, osłona kabiny, złamany kadłub za krawędzią spływu skrzydeł i w okolicy tylnego koła, uszkodzony statecznik poziomy i prawa połówka steru wysokości. Szybowiec był bez balastu wodnego. Uszkodzenia szybowca przedstawione są na kolejnych zdjęciach.

Fot. 2 Uszkodzenia szybowca (zdjęcia Aeroklub PLL LOT)
