**ALBUM ILUSTRACJI**  
**z wypadku szybowca Schleicher ASW27-18E; D-KCEI**  
**28 maja 2012 r., Henrykowo k/Leszna**

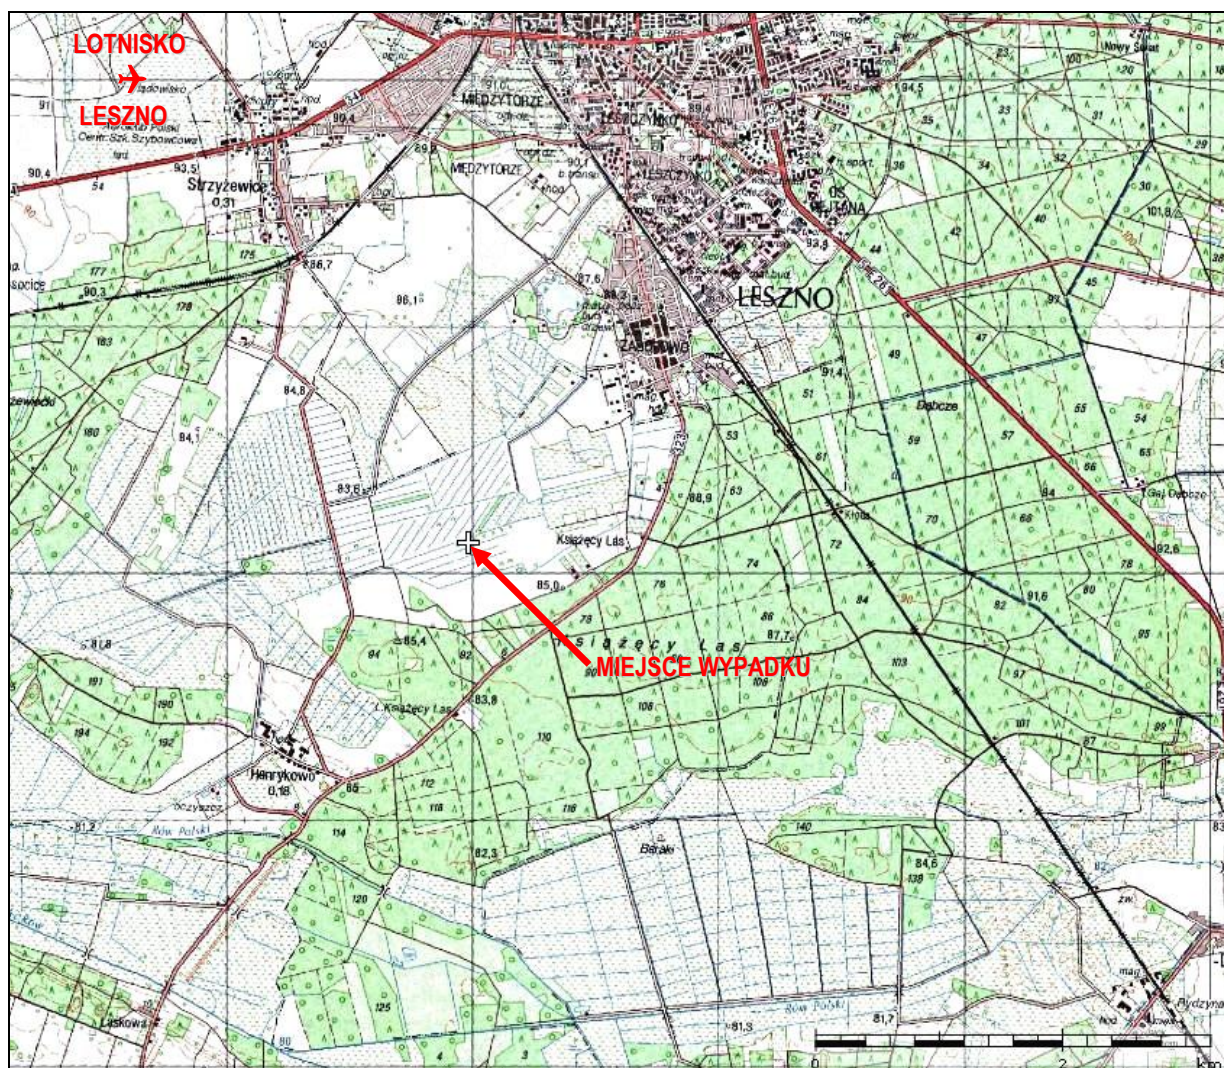
1 – Miejsce wypadku zaznaczone na mapie topograficznej okolicy.

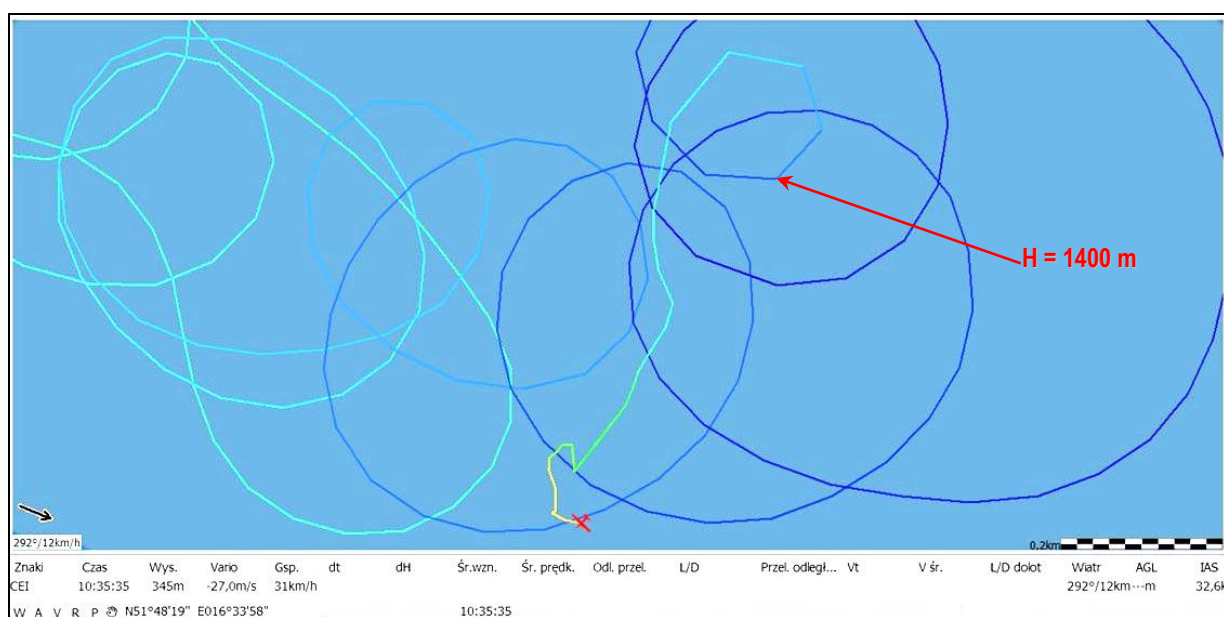
2 – Wizualizacja fragmentu zapisu FLARM, pokazującego ostatni odcinek trajektorii lotu szybowca (widoczny w centralnej części obrazu).

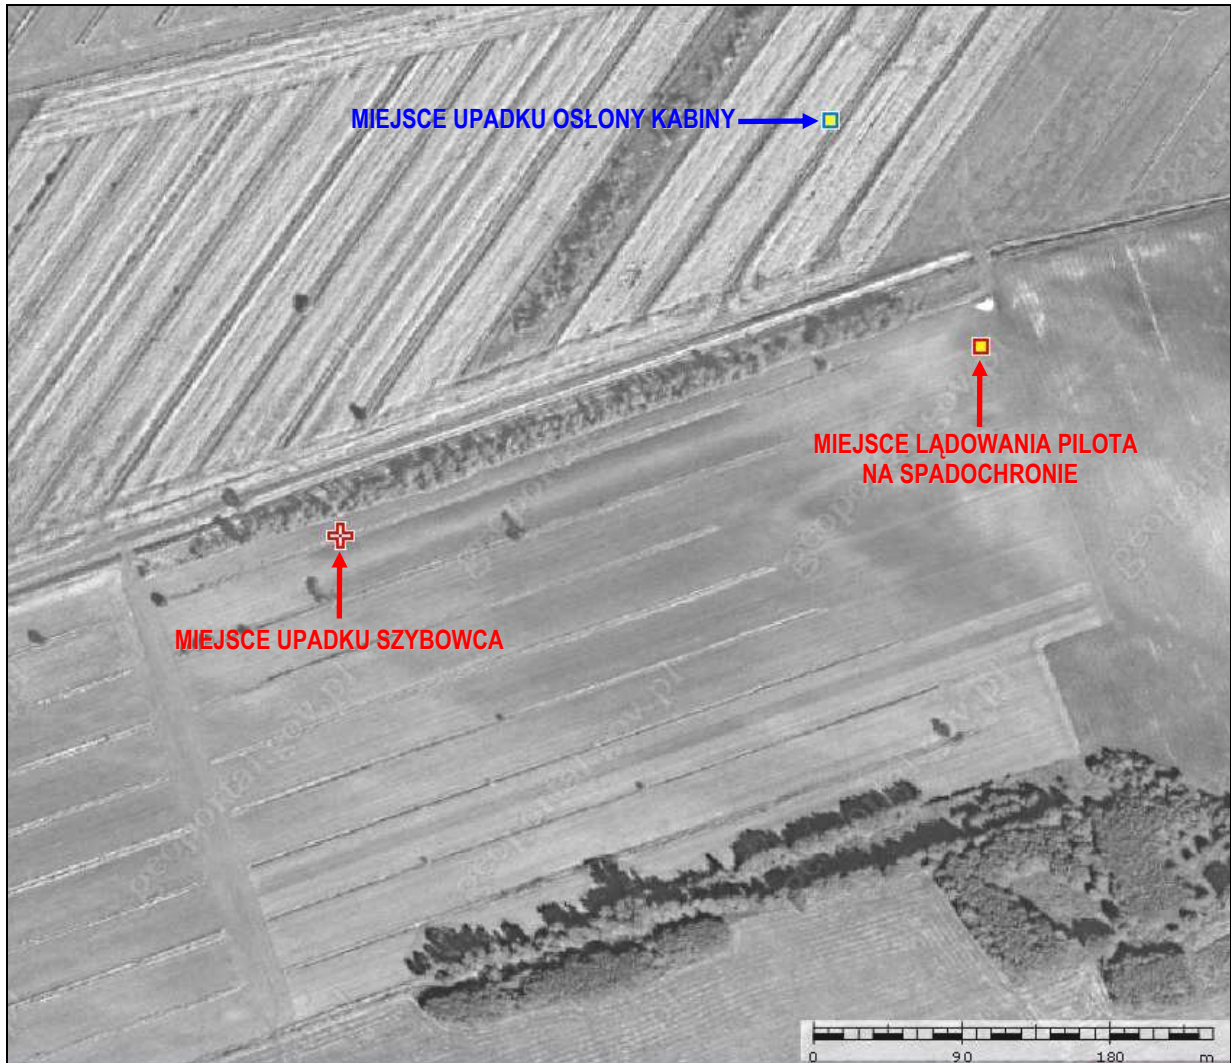
3 – Najbliższe otoczenie miejsca wypadku z zaznaczonymi elementami sytuacyjnymi. Współrzędne położenia:  
Miejsce upadku szybowca – N 51°48'11,83" / E 016°33'43,31"  
Miejsce upadku osłony kabiny – N 51°48'20,39" / E 016°33'58,12"  
Miejsce lądowania pilota na spadochronie – N 51°48'16,07" / E 016°34'03,21"

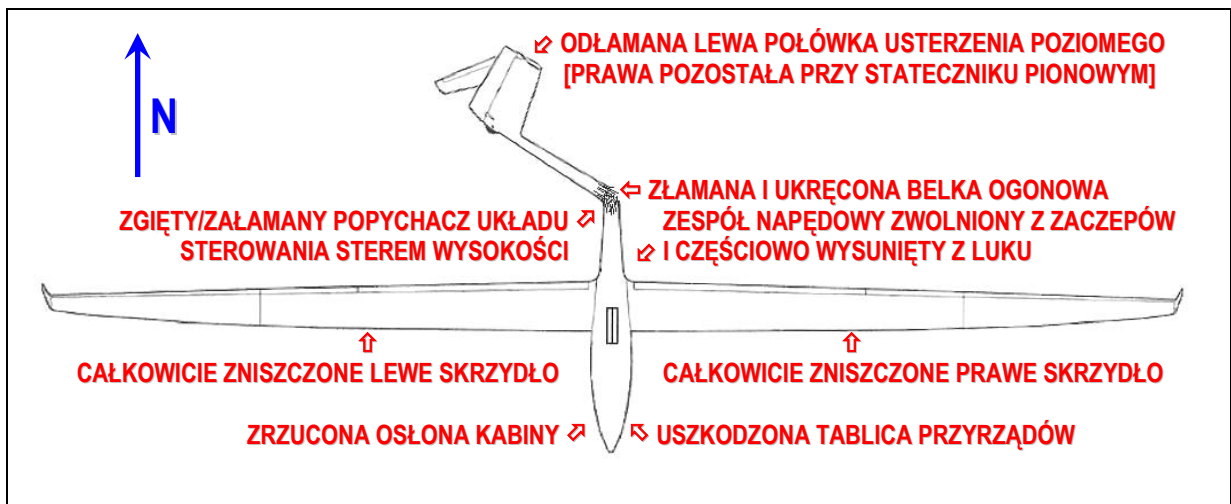
4 – Szkic usytuowania szybowca na miejscu wypadku i jego zasadniczych uszkodzeń.

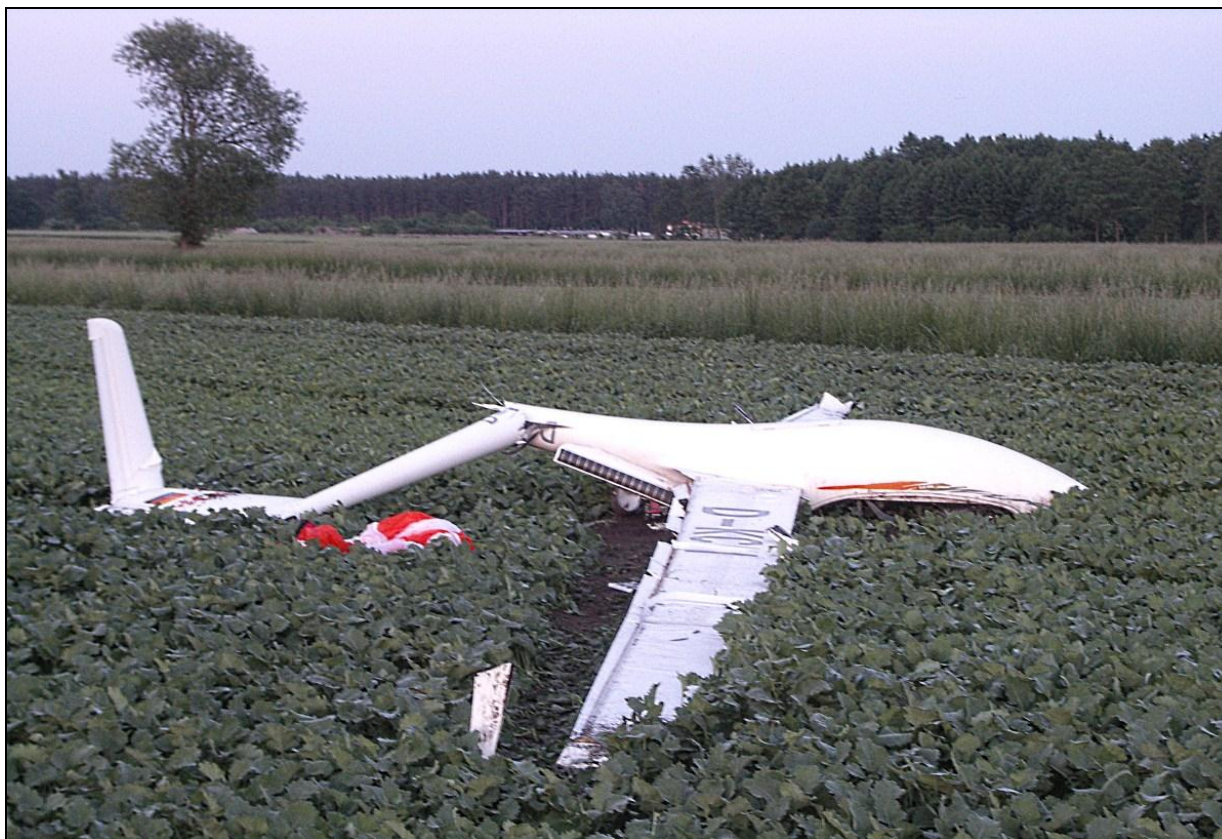
5 – Rozbity szybowiec, widok ogólny od strony lewego skrzydła. Obok widoczny spadochron pilota.

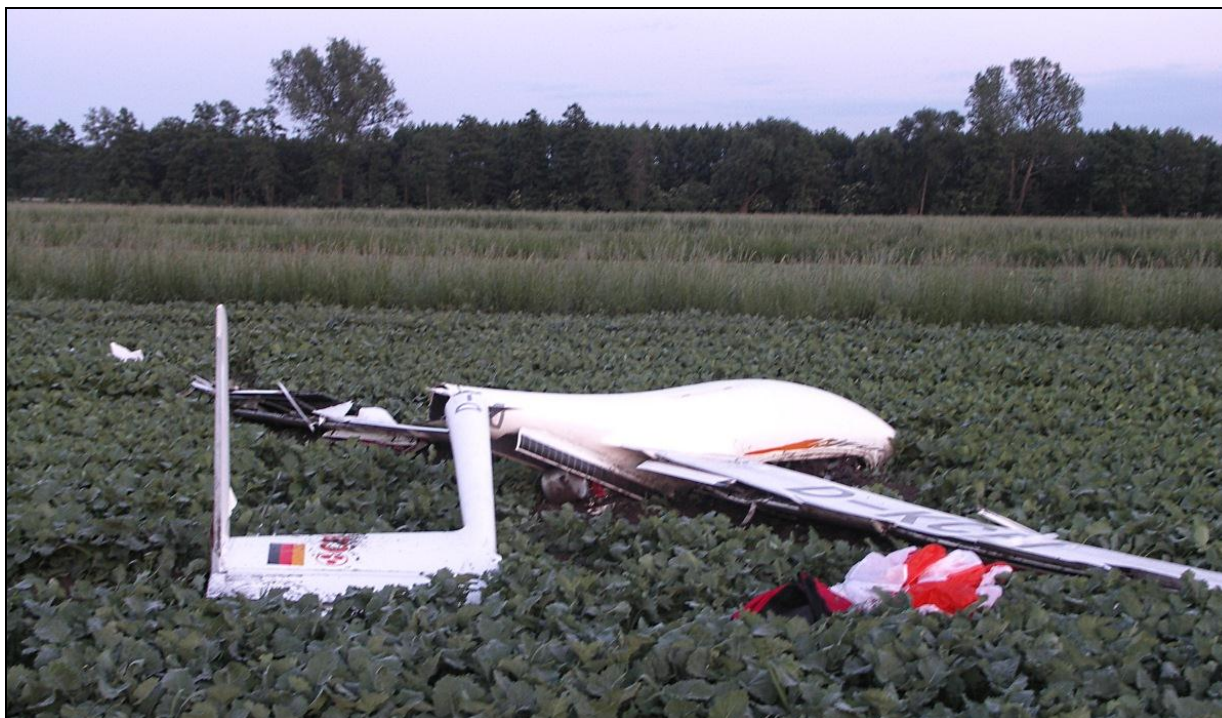
6 – Rozbity szybowiec, widok  $\frac{3}{4}$  z lewej od tyłu.

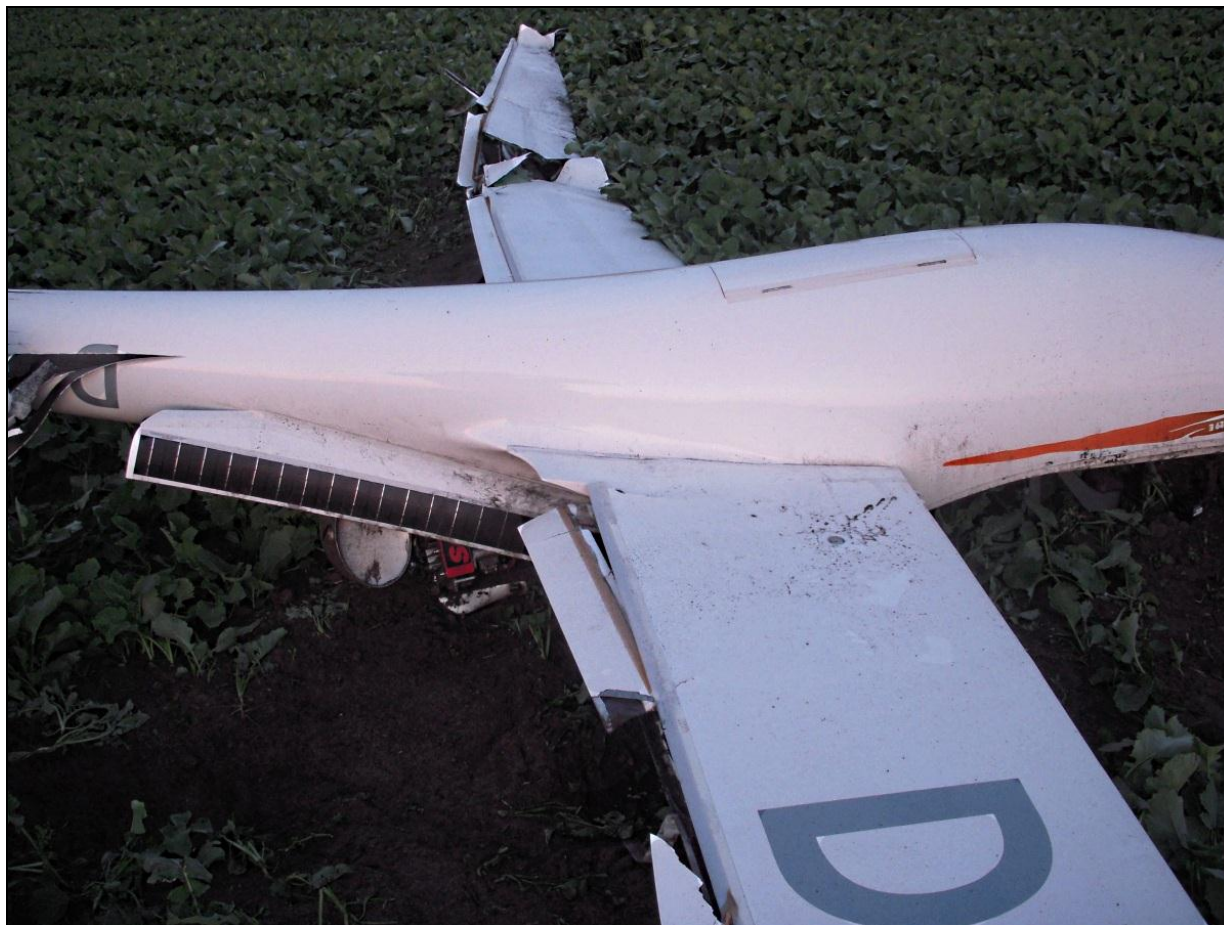
7 – Środkowa część kadłuba – widoczne otwarte pokrywy zespołu napędowego i częściowo wysunięty wskutek uderzenia o ziemię zespół napędowy.

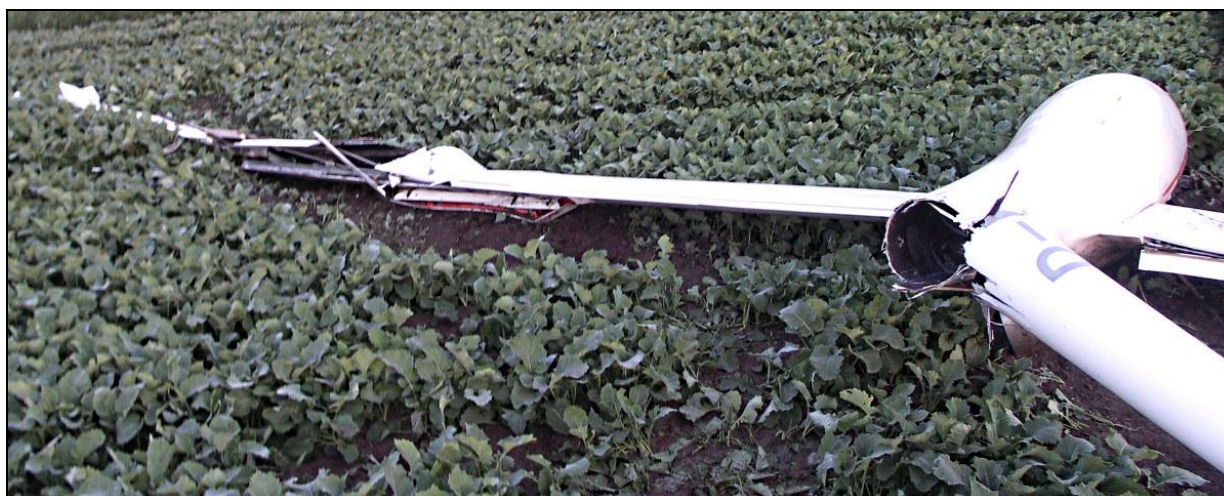
8 – Rozbity szybowiec, widok od tyłu.

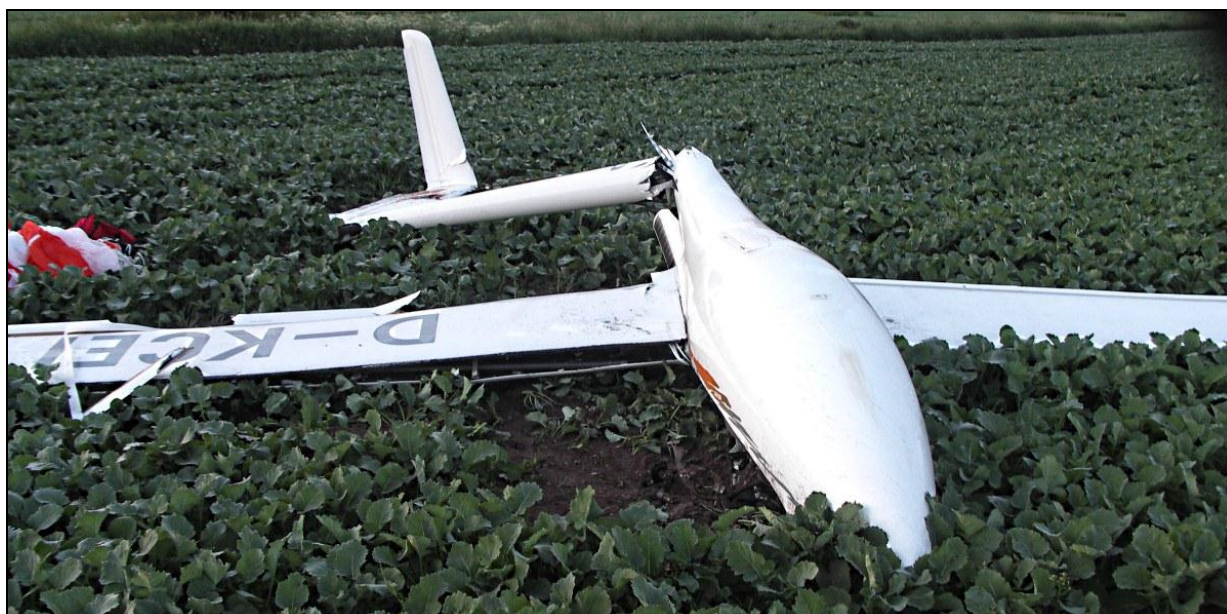
9 – Rozbity szybowiec, widok od przodu.

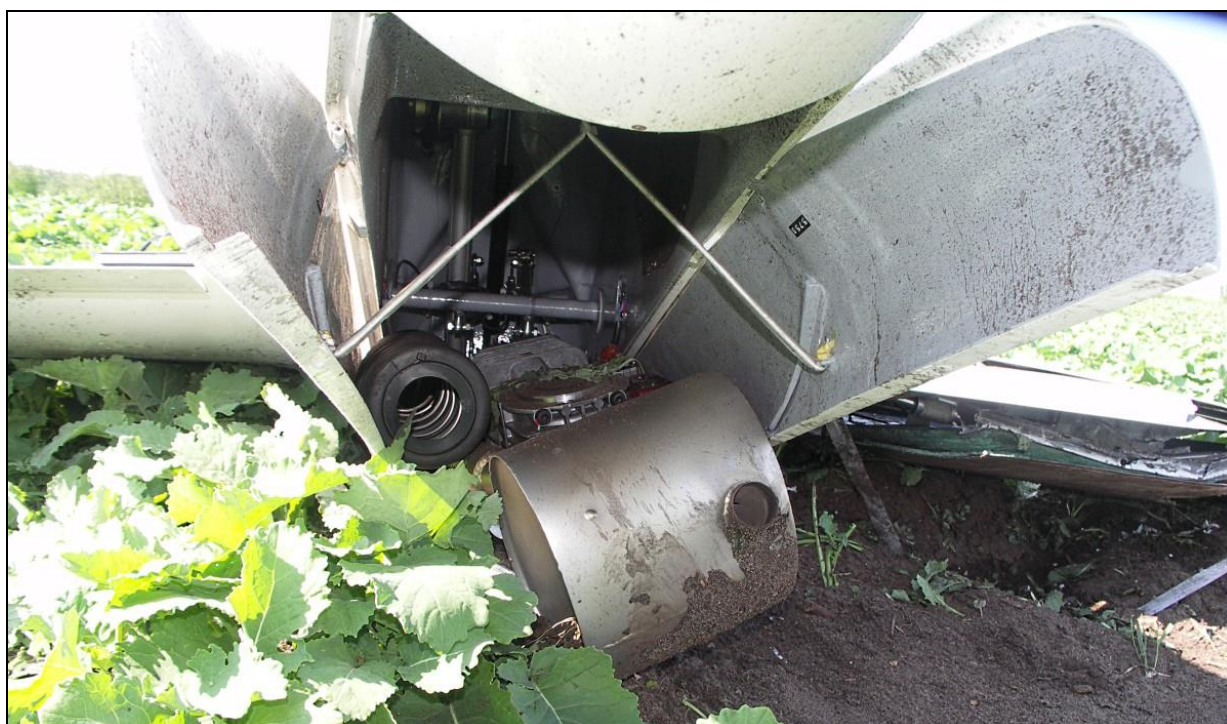
10 – Rozbity szybowiec, widok od spodu na częściowo wysunięty zespół napędowy.

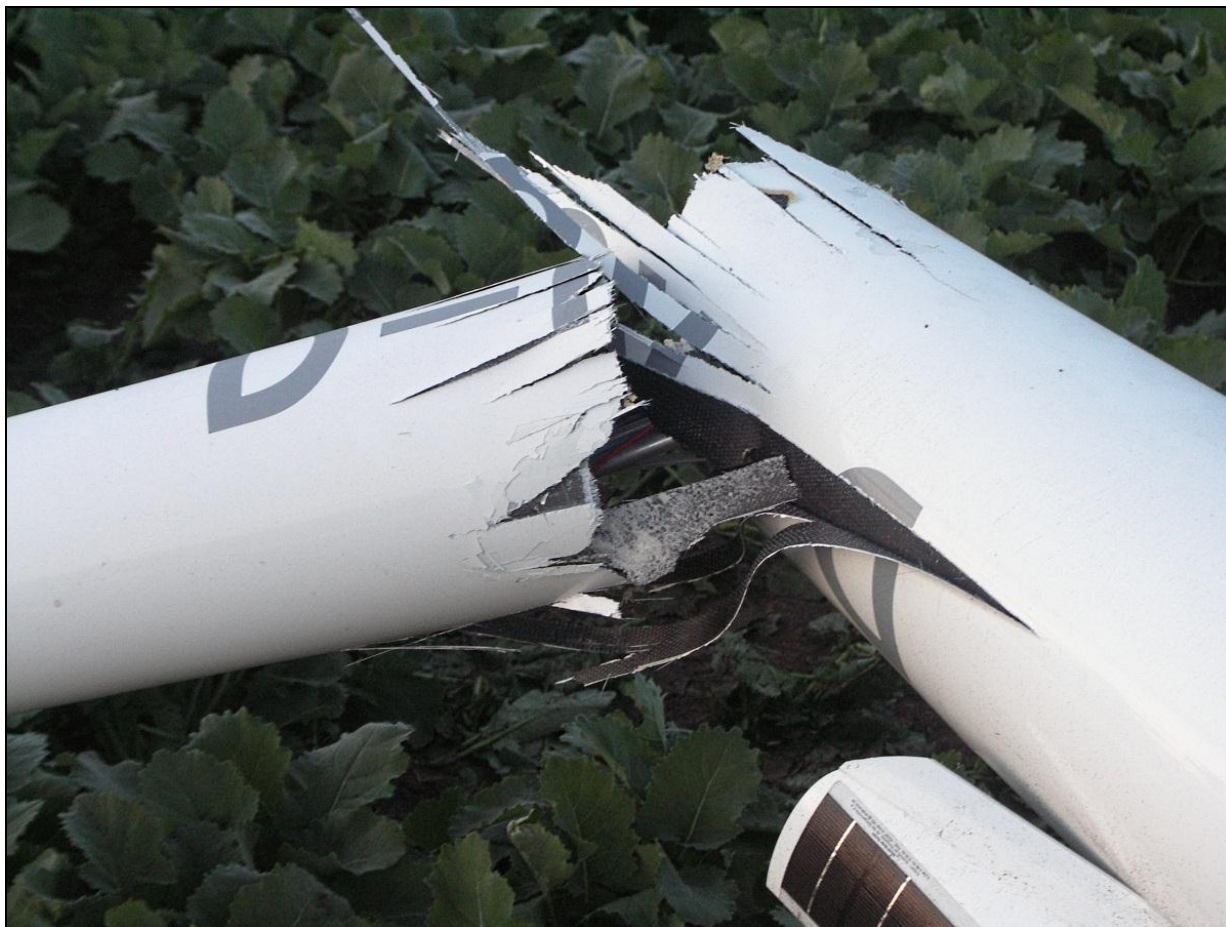
11 – Przełom belki ogonowej.

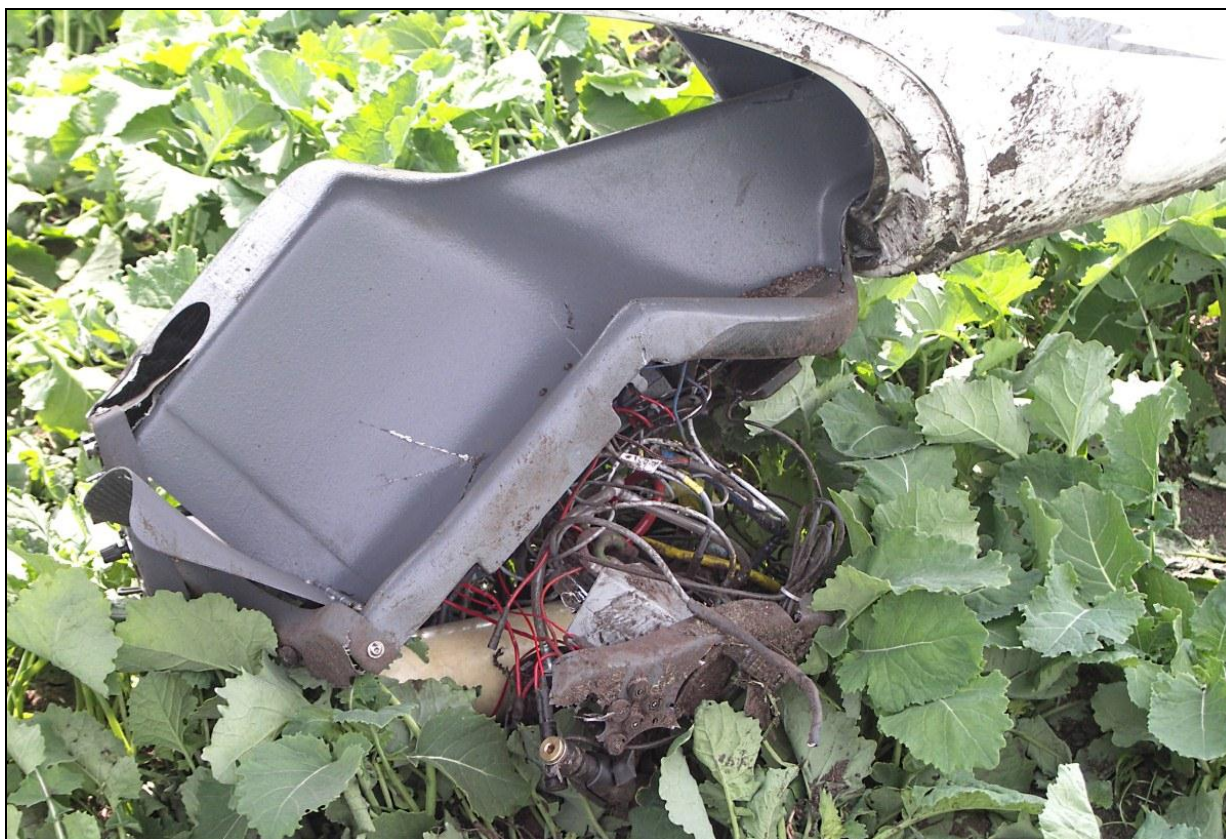
12 – Tablica przyrządów wypadająca z szybowca po jego uniesieniu.

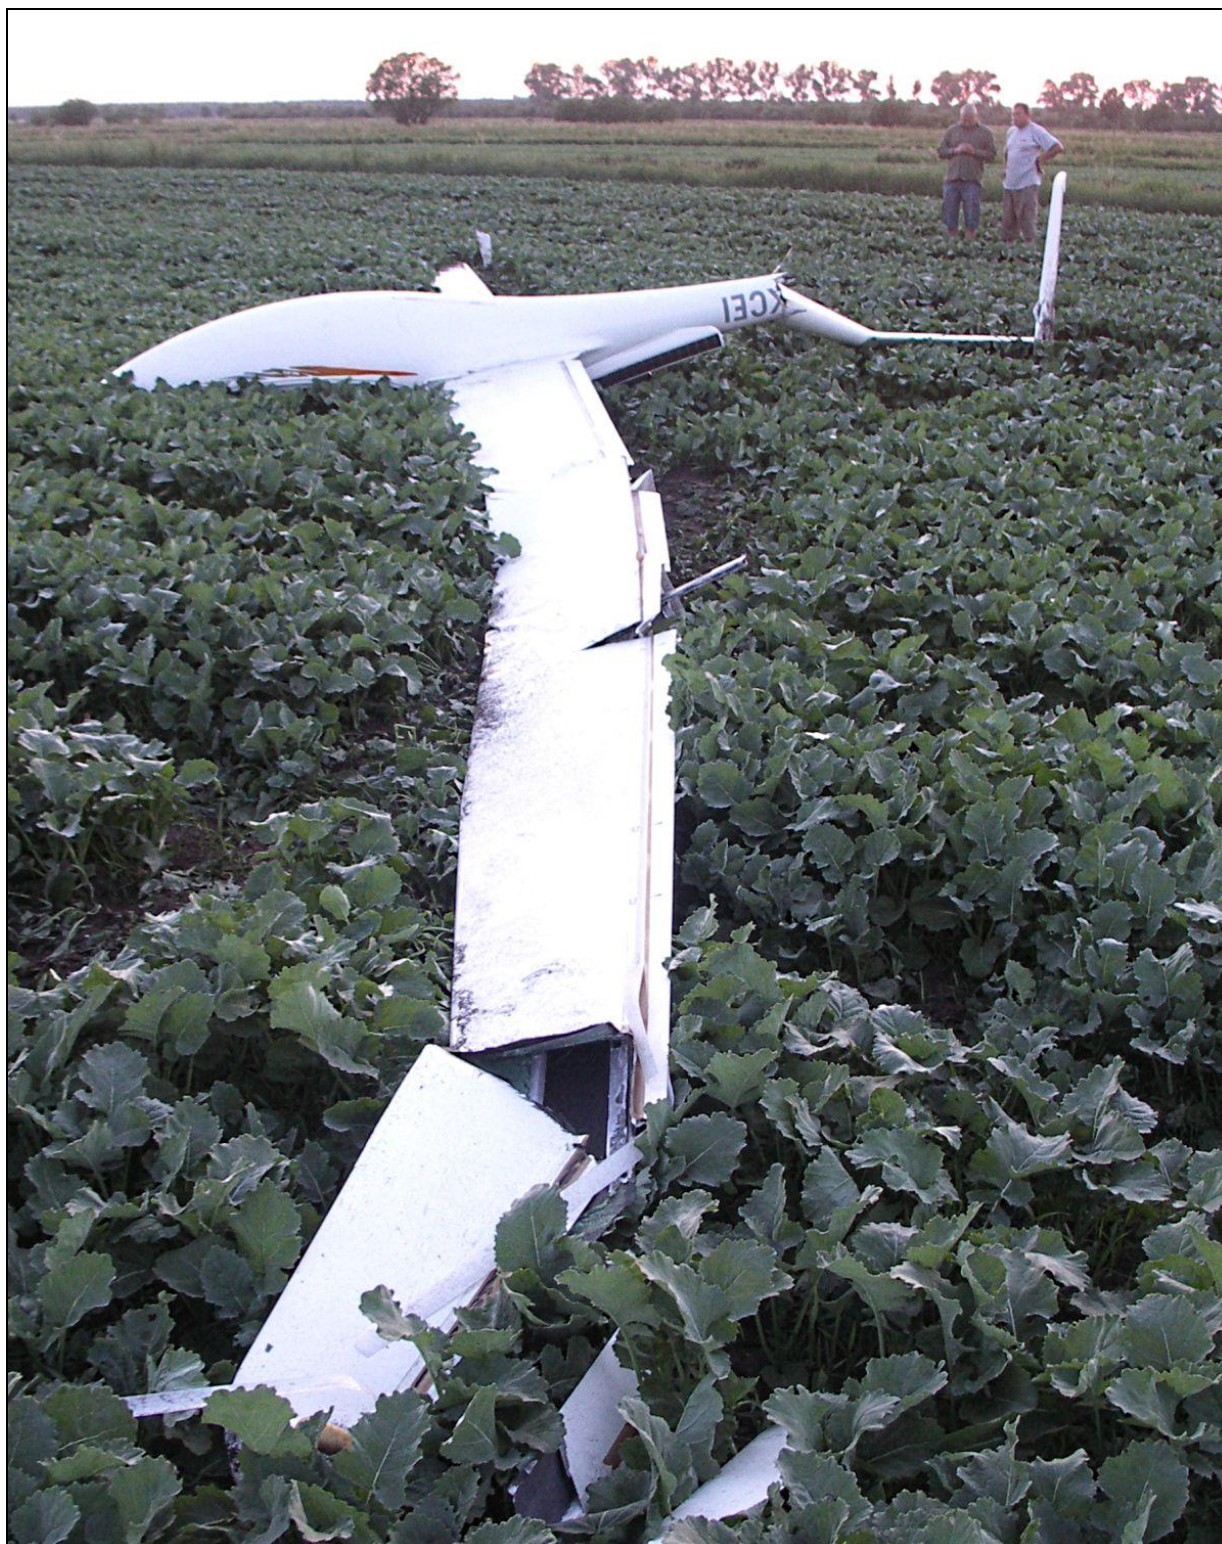
13 – Rozbity szybowiec, widok ogólny od strony prawego skrzydła.

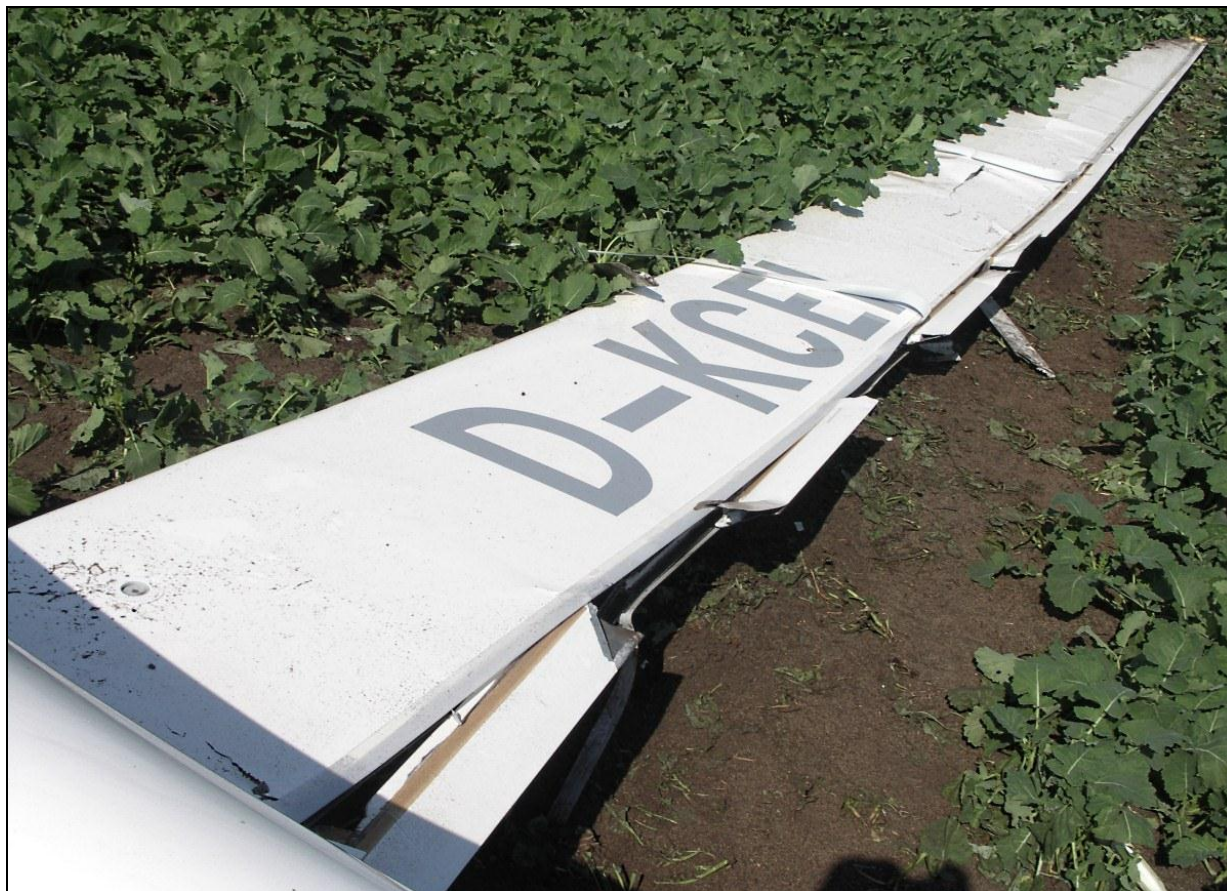
14 – Widok na zniszczone lewe skrzydło.

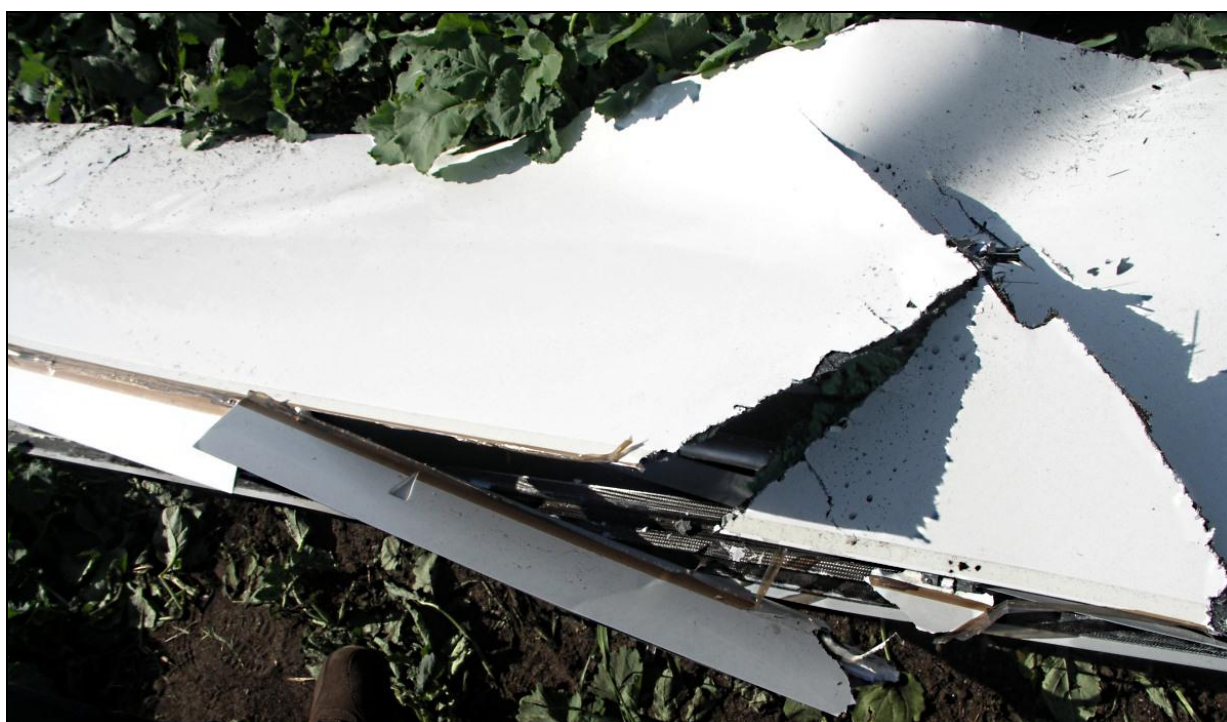
15 – Zbliżenie na miejsce uszkodzenia prawego skrzydła.

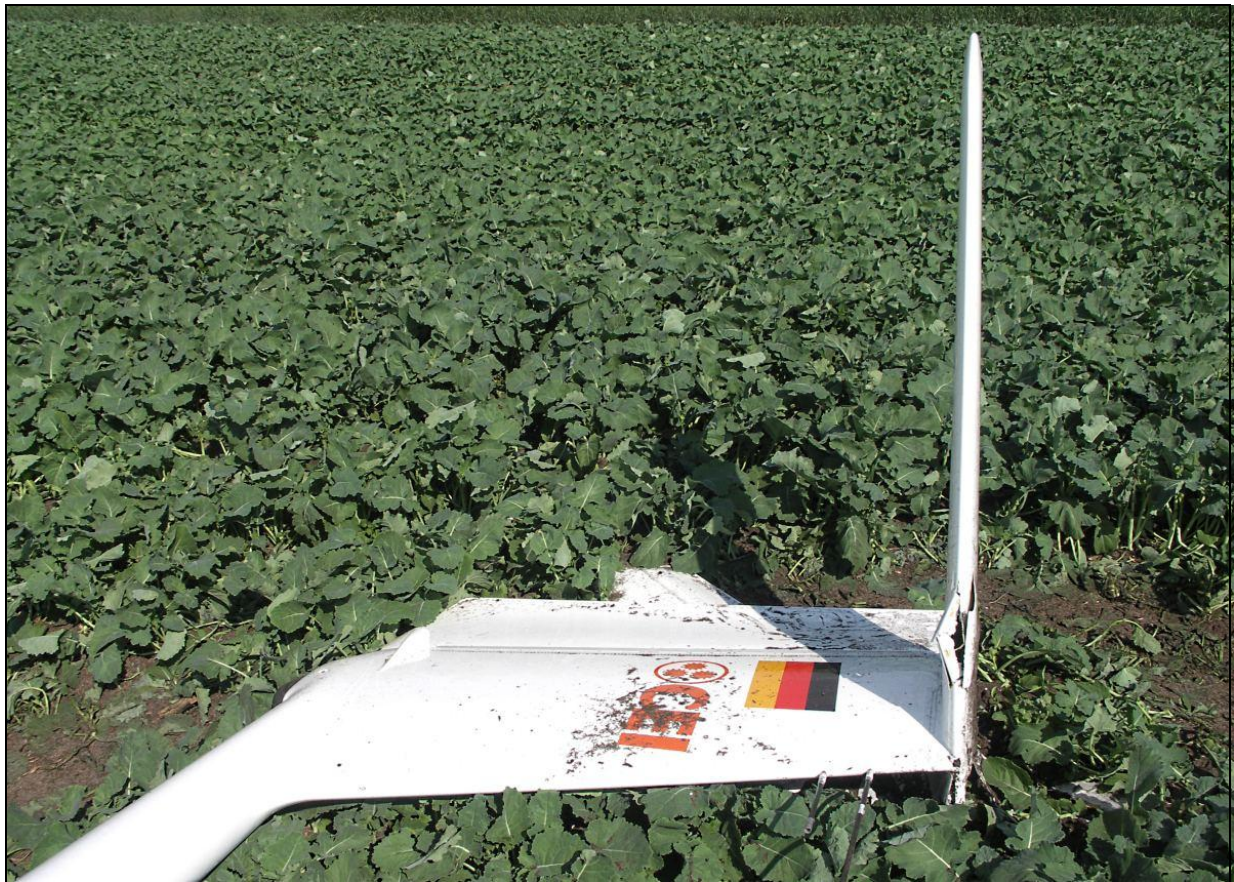
16 – Usterzenie pionowe, widoczne odłamanie lewej połowki statecznika poziomego.

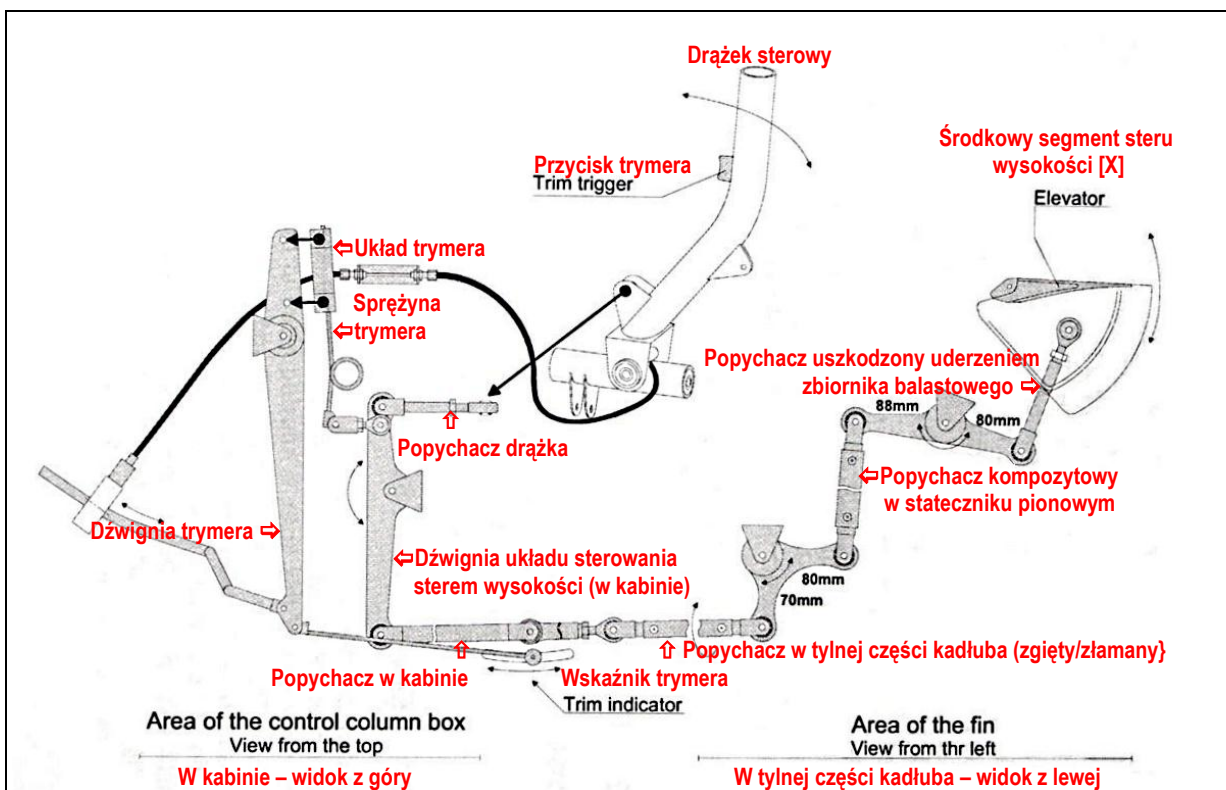
17 – Pokazany półschematycznie układ sterowania sterem wysokości. Opisano dla identyfikacji jego elementy pokazywane na następnych ilustracjach.

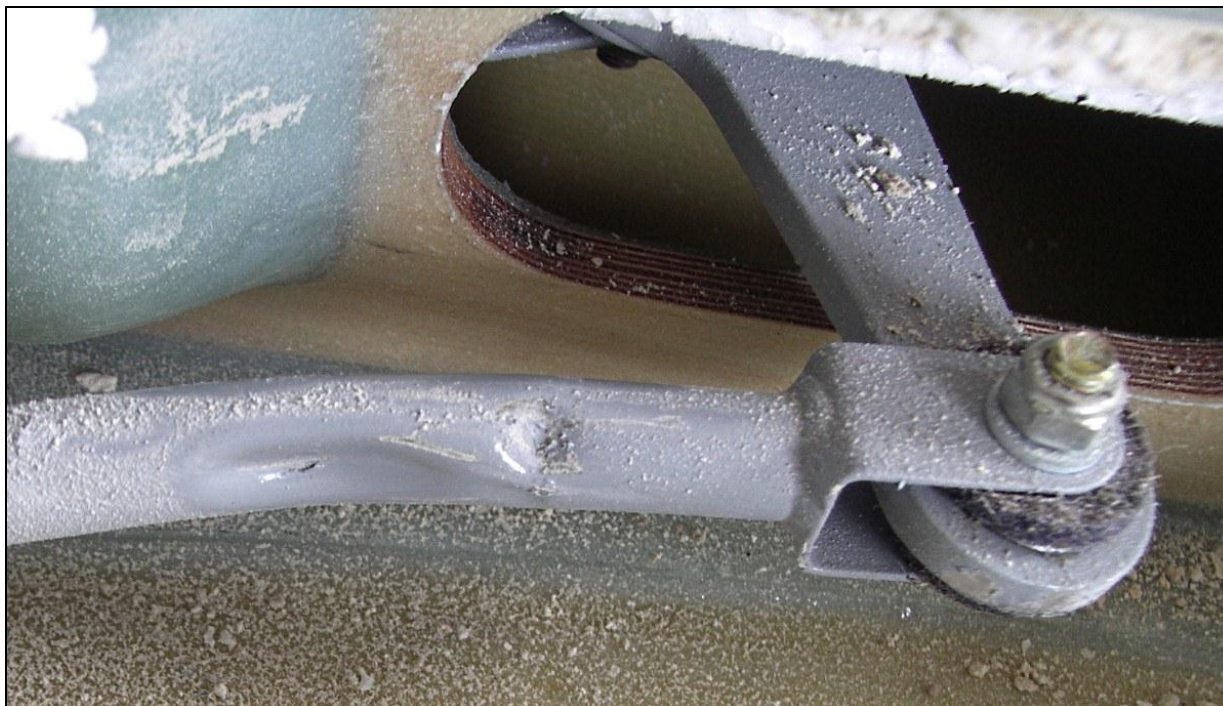
18 – Zbliżenie na uszkodzoną końcówkę popychacza i końcówkę dźwigni układu sterowania sterem wysokości w stateczniku pionowym. Dobrze widoczne ślady uderzenia końcówką odpowietrzenia tylnego zbiornika balastowego.

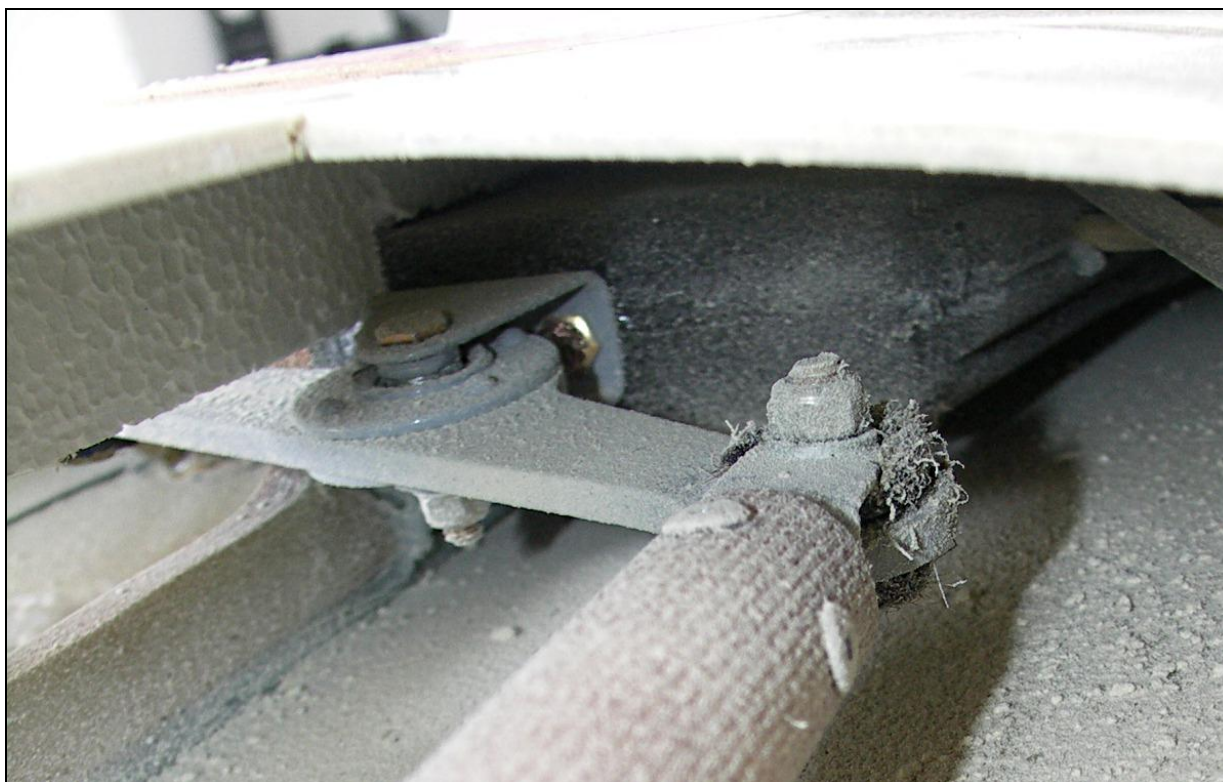
19 – Zbliżenie na tę samą dźwignię układu sterowania sterem wysokości z drugiej strony dźwigara statecznika pionowego. Widoczna końcówka kompozytowego pionowego popychacza umieszczonego w stateczniku.

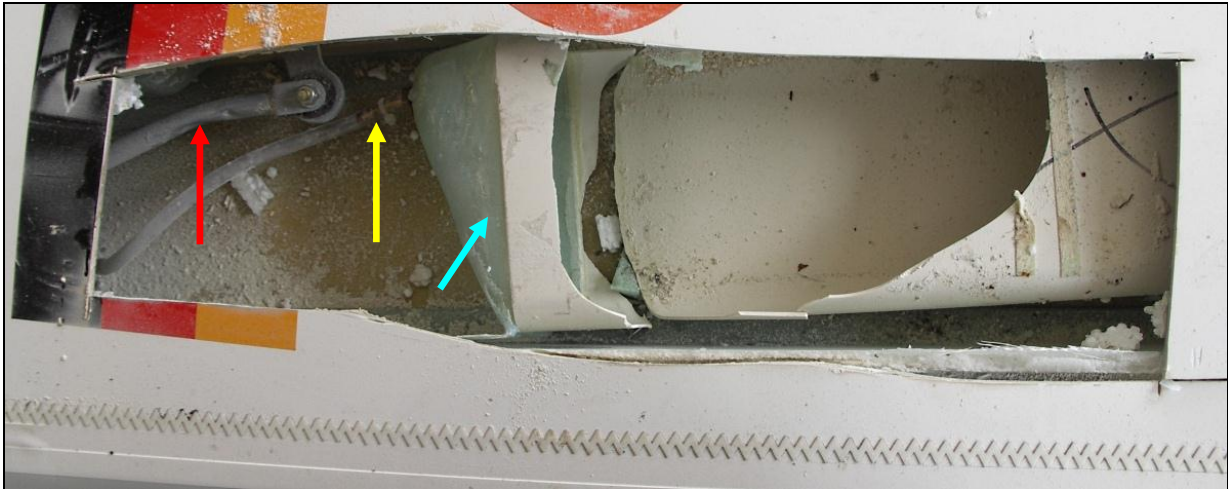
20 – Wykrój w pokryciu statecznika pionowego, odsłaniający jego wnętrze z pękniętym tylnym zbiornikiem wody balastowej [strzałka niebieska] i widocznym ostatnim popychaczem układu sterowania sterem wysokości. Widoczne uszkodzenie popychacza [strzałka czerwona] wskutek uderzenia go przez metalową końcówkę odpowietrzenia na górnej części zbiornika [strzałka żółta].

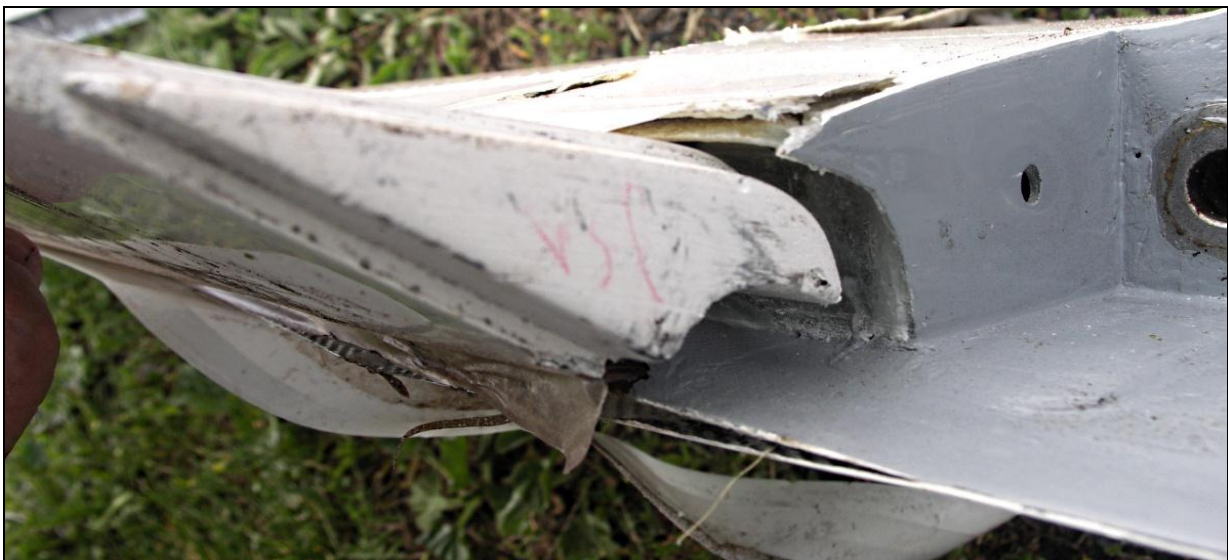
21 – Widok od strony płaszczyzny symetrii szybowca na środkową część usterzenia poziomego. Widoczne zakończenie prawego segmentu steru wysokości z żeberkiem sprzęgającym go ze środkowym segmentem.

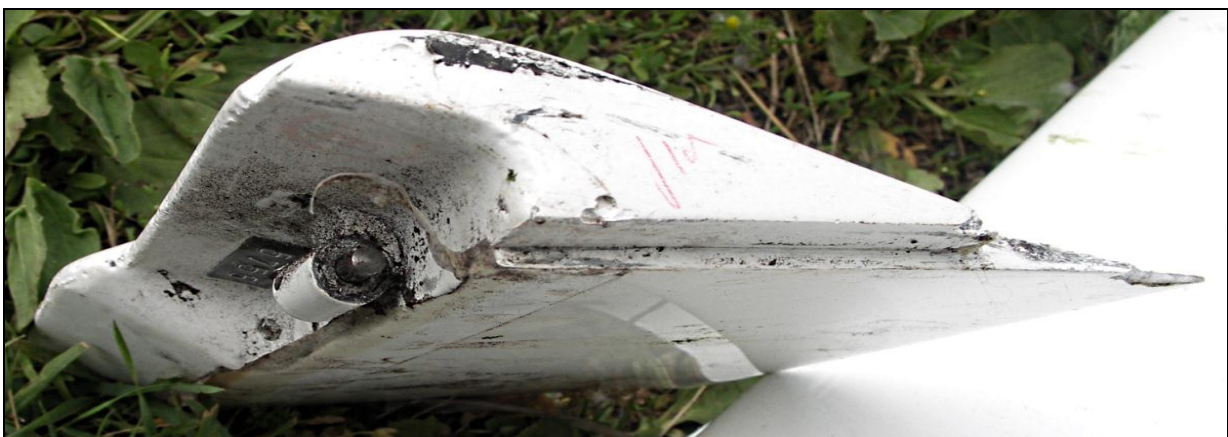
22 – Widok od strony płaszczyzny symetrii szybowca na zakończenie odłamanego fragmentu lewego segmentu steru wysokości z żeberkiem sprzęgającym go ze środkowym segmentem. Dobrze widoczny zawias segmentu steru wysokości.

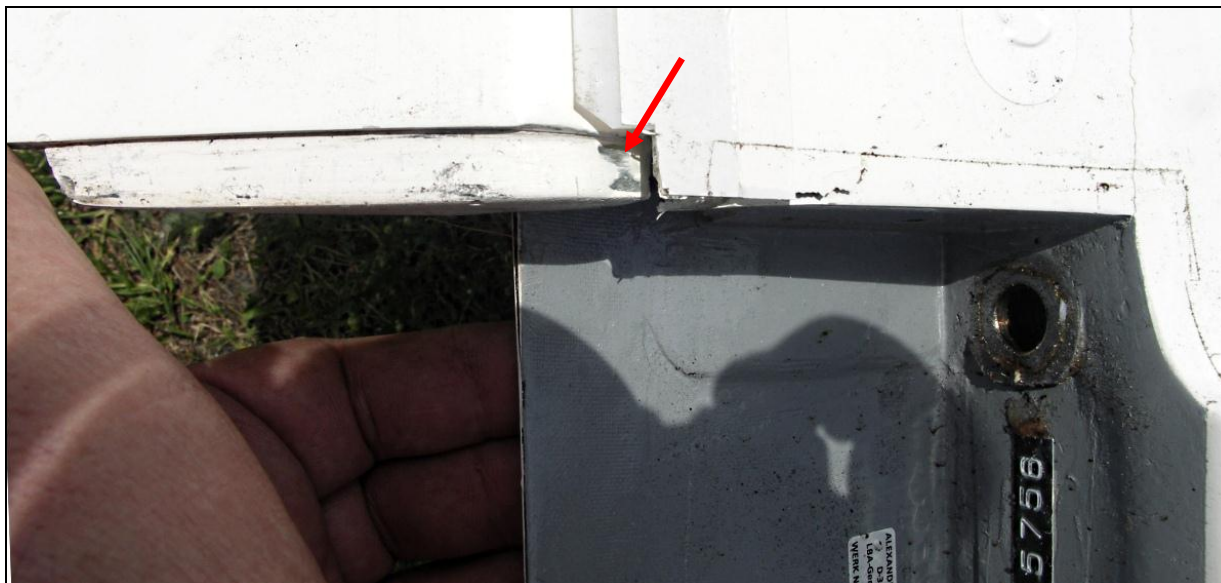
23 – Widok z dołu na środkową część usterzenia poziomego. Widoczne zakończenie prawego segmentu steru wysokości z żeberkiem sprzęgającym go ze środkowym segmentem. Strzałką wskazane ślady ocierania części.

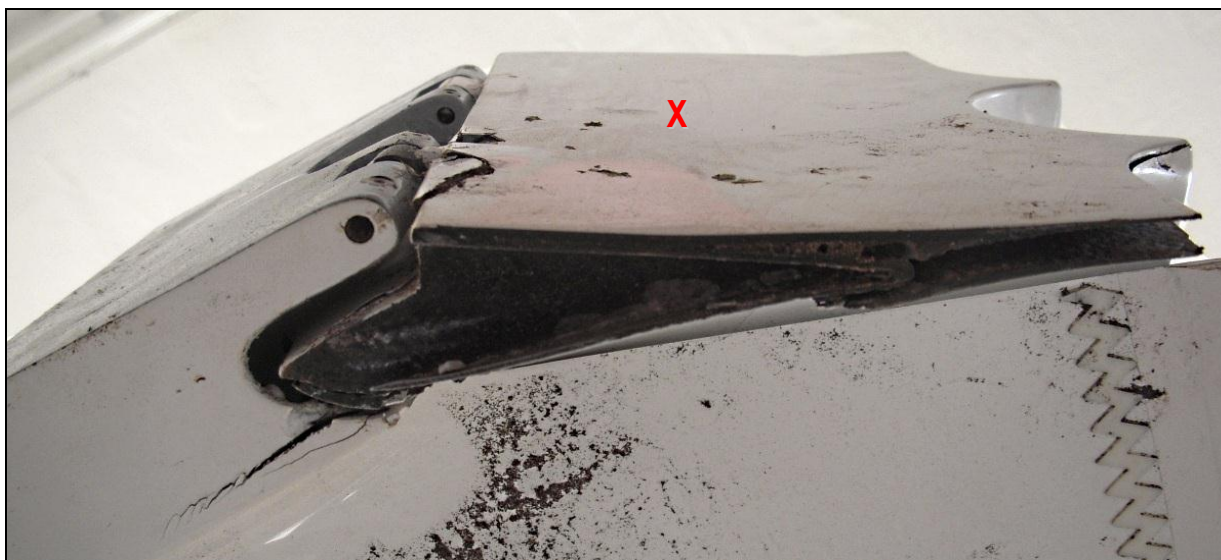
24 – Widok z lewej strony na środkowy segment steru wysokości [X], zamocowany na stateczniku pionowym.
