**ALBUM ILUSTRACJI**  
**z wypadku szybowca Schleicher ASW27-18E; D-KCEI**  
**28 maja 2012 r., Henrykowo k/Leszna**

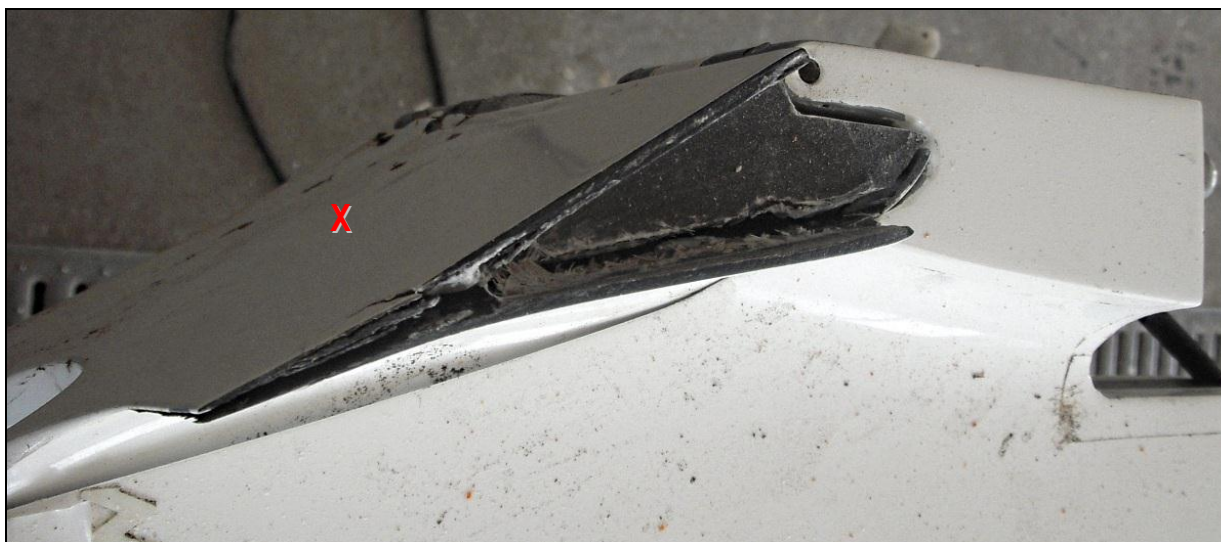
25 – Widok z prawej strony na środkowy segment steru wysokości [X], zamocowany na stateczniku pionowym.

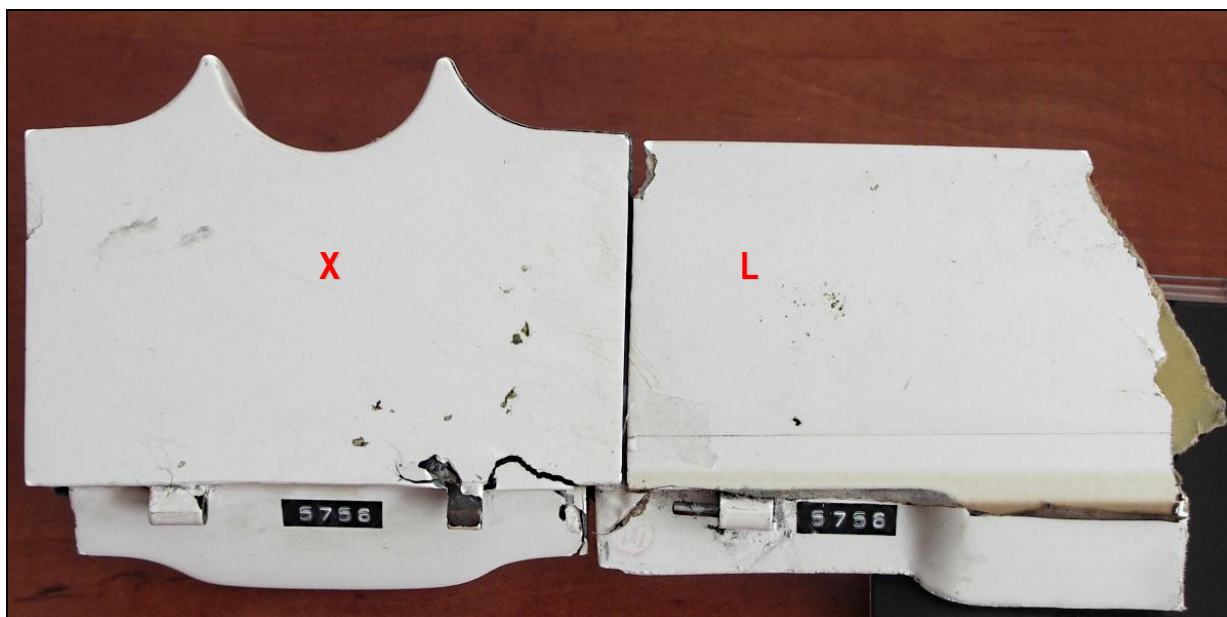
26 – Zdemontowane z szybowca, uszkodzone: środkowy segment steru wysokości [X] i fragment lewego segmentu steru wysokości [L], widok od góry.

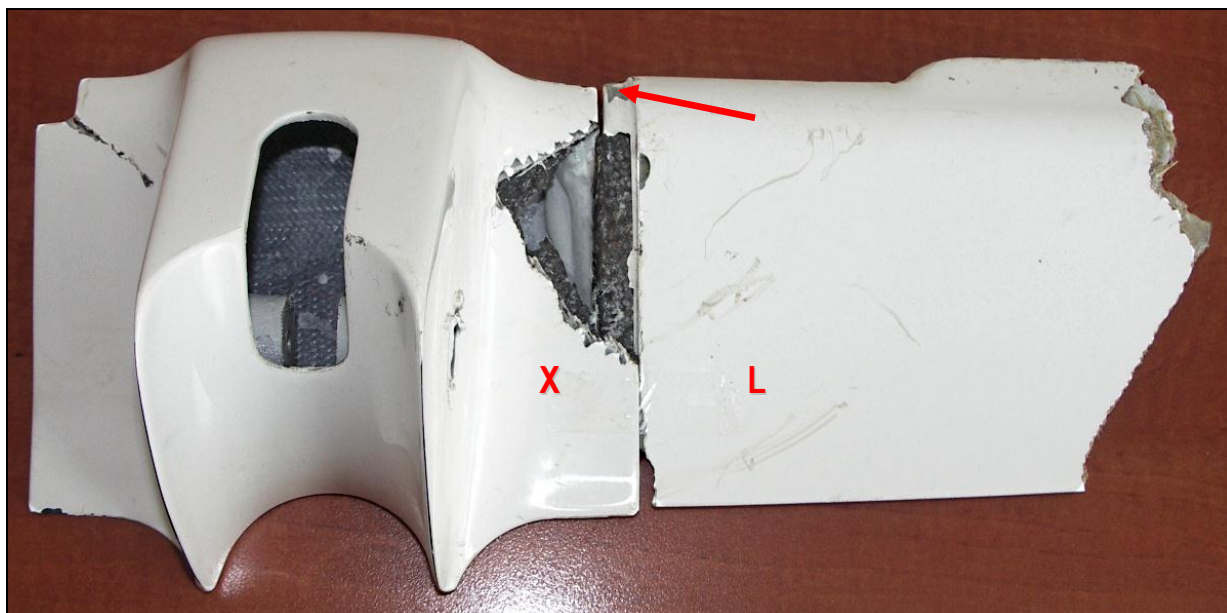
27 – Zdemontowane z szybowca, uszkodzone: środkowy segment steru wysokości [X] i fragment lewego segmentu steru wysokości [L], widok od dołu. Strzałką wskazane ślady ocierania części.

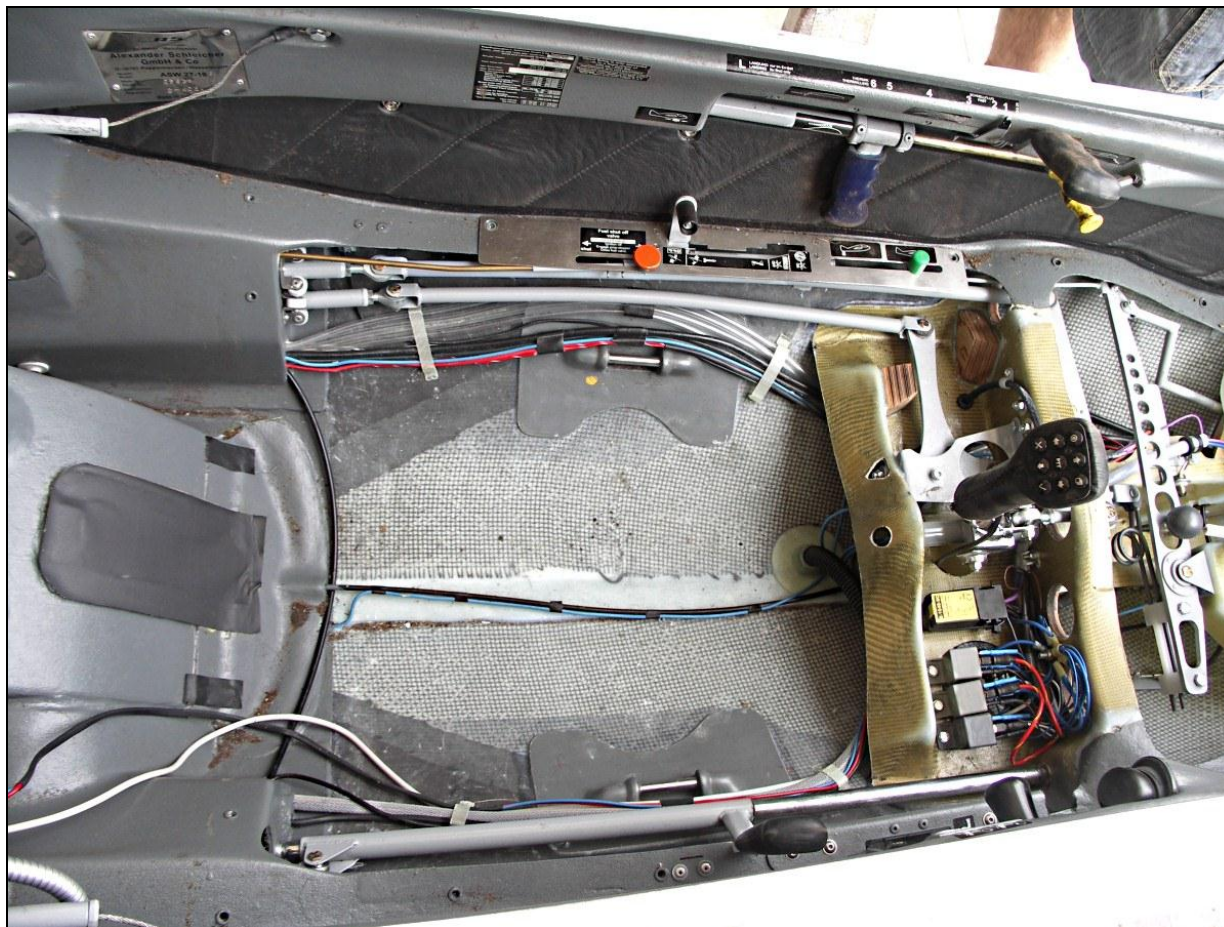
28 – Wnętrze kabiny, widok z prawej strony od góry. Siedzisko fotela pilota zdemontowane.

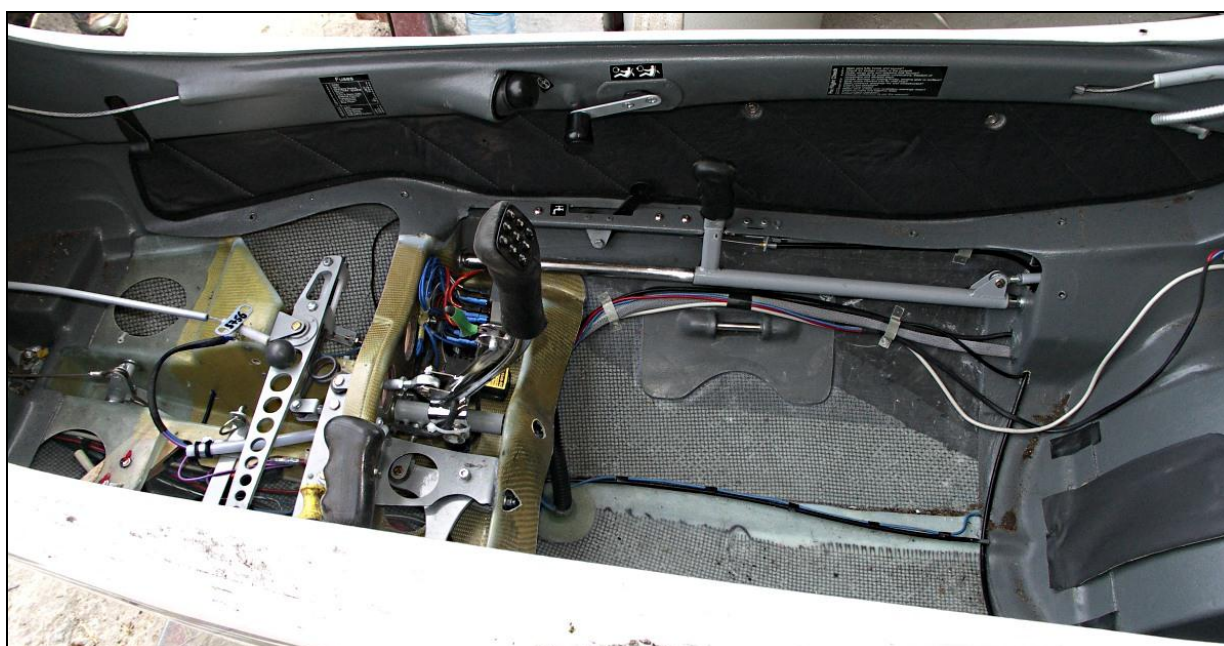
29 – Wnętrze kabiny, widok z lewej strony od góry. Siedzisko fotela pilota zdemontowane.

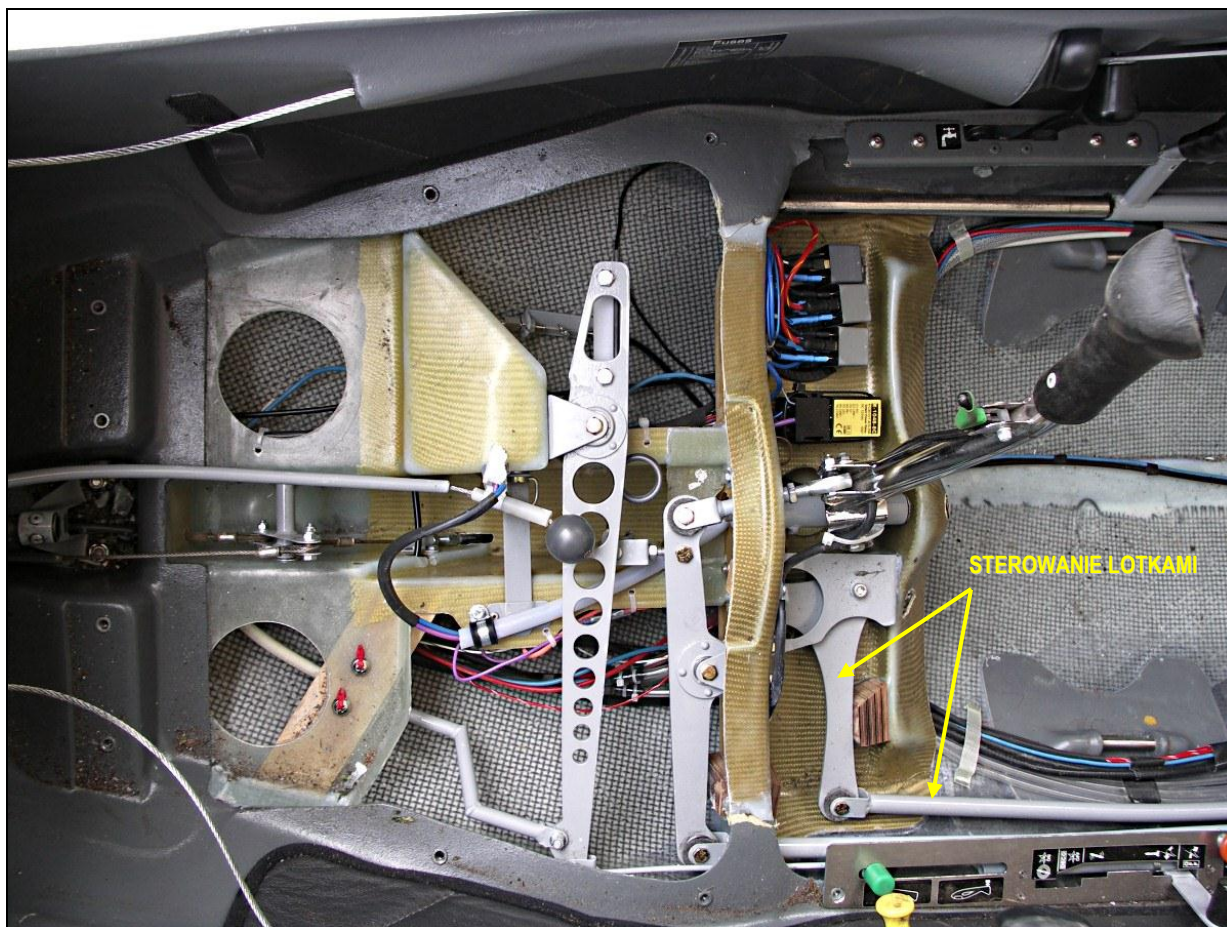
30 – Węzeł układów sterowania sterem wysokości i lotkami z zamocowaniem drążka sterowego, widok od góry – do porównania z ilustracją 17, pokazującą półschemat układu sterowania sterem wysokości.

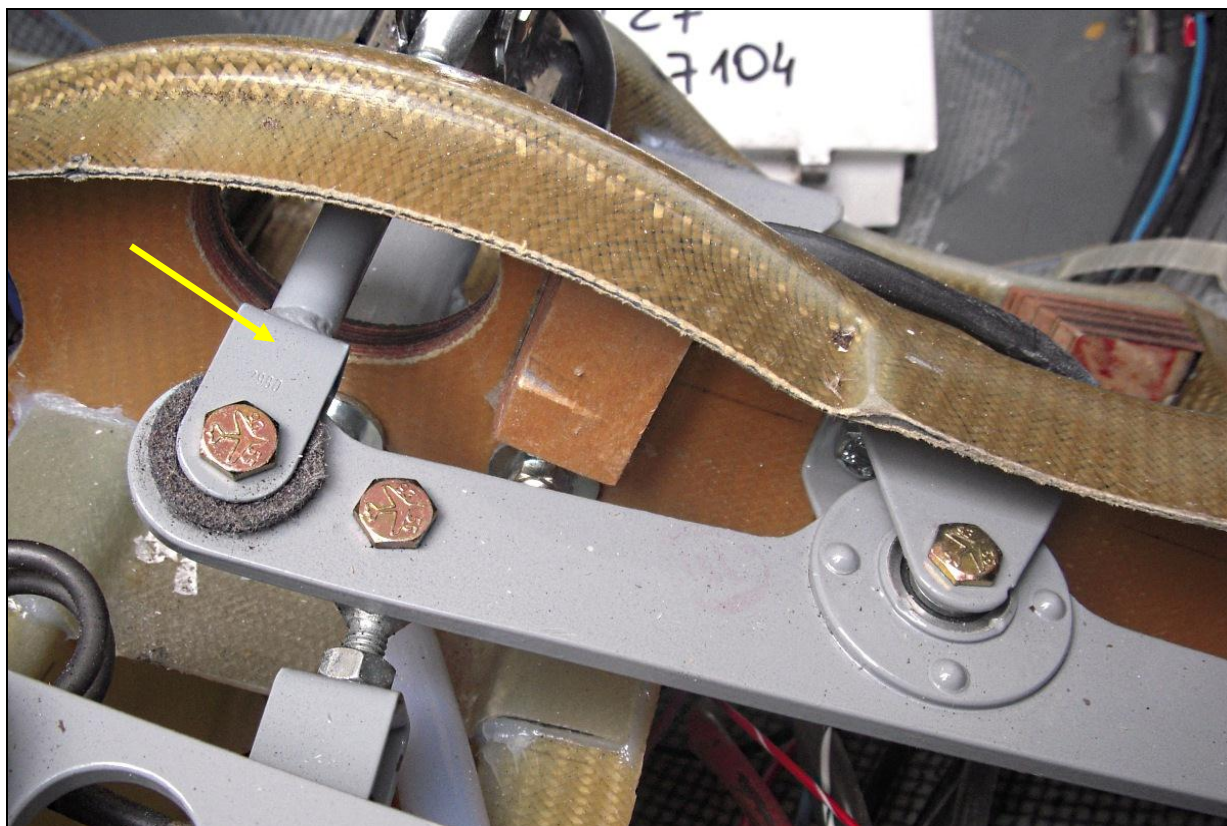
31 – Popychacz drążka (strzałka żółta) i dźwignia sterowania układu steru wysokości, widok od przodu.

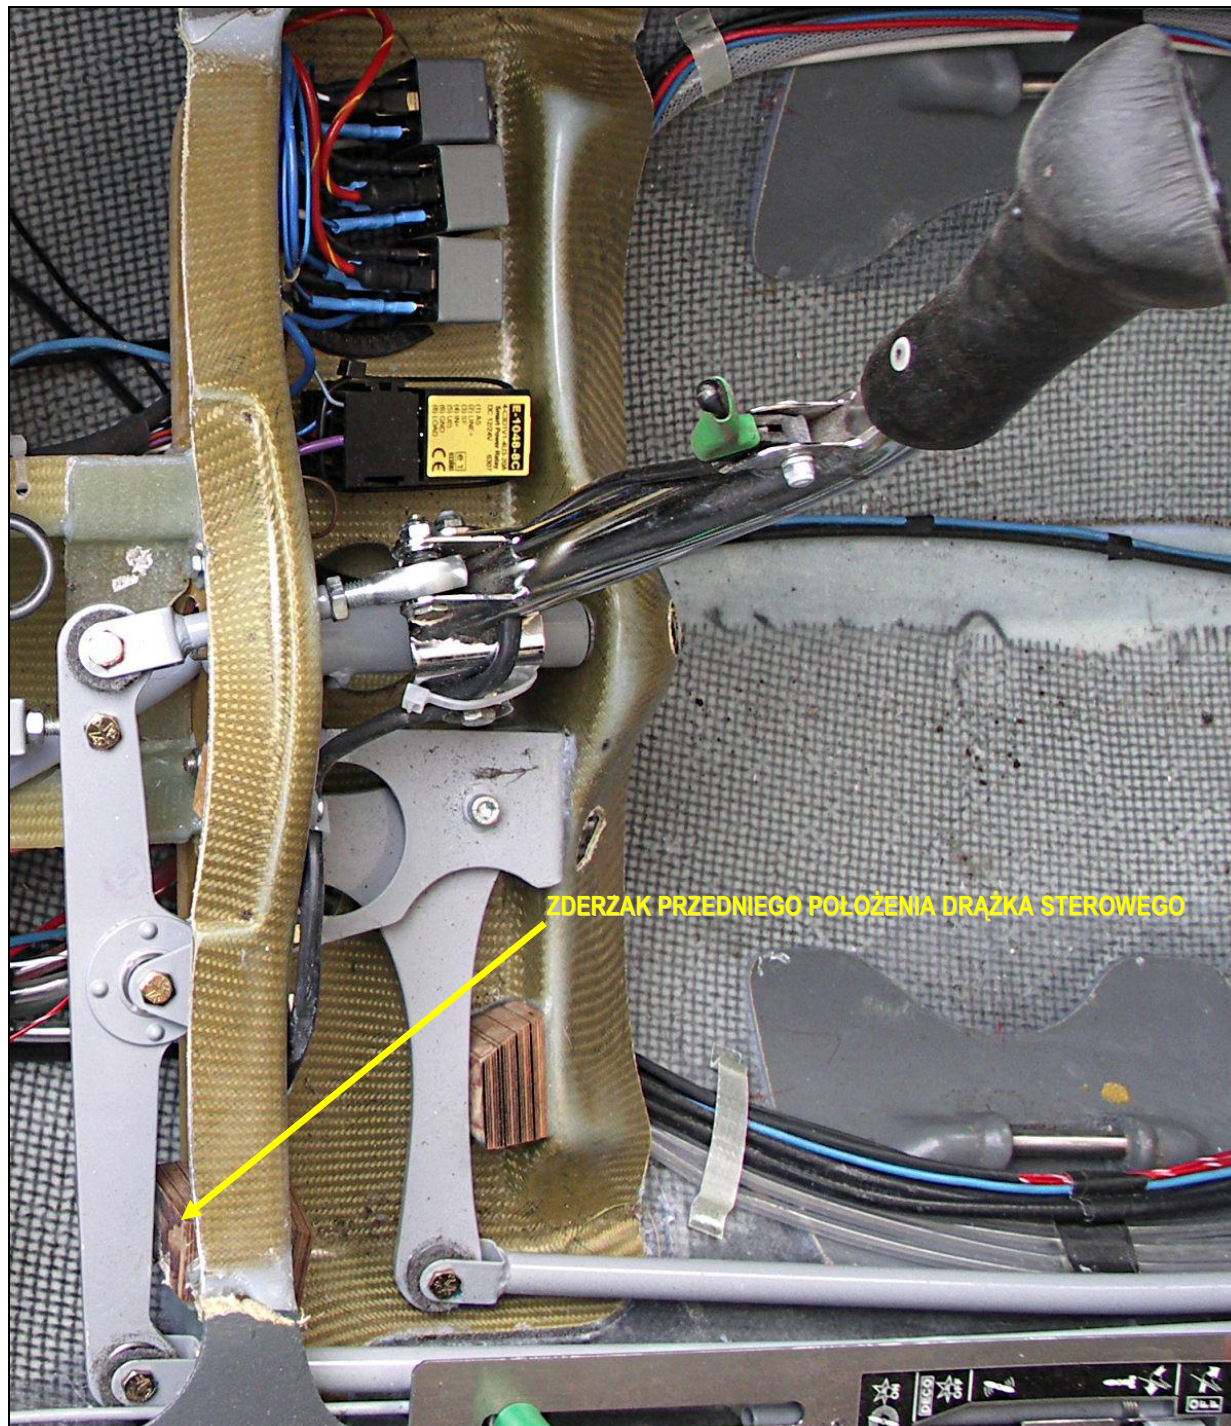
32 – Zbliżenie na węzeł układów sterowania sterem wysokości i lotkami z zamocowaniem drążka sterowego, widok od góry – do porównania z ilustracją 17, pokazującą półschemat układu sterowania sterem wysokości.

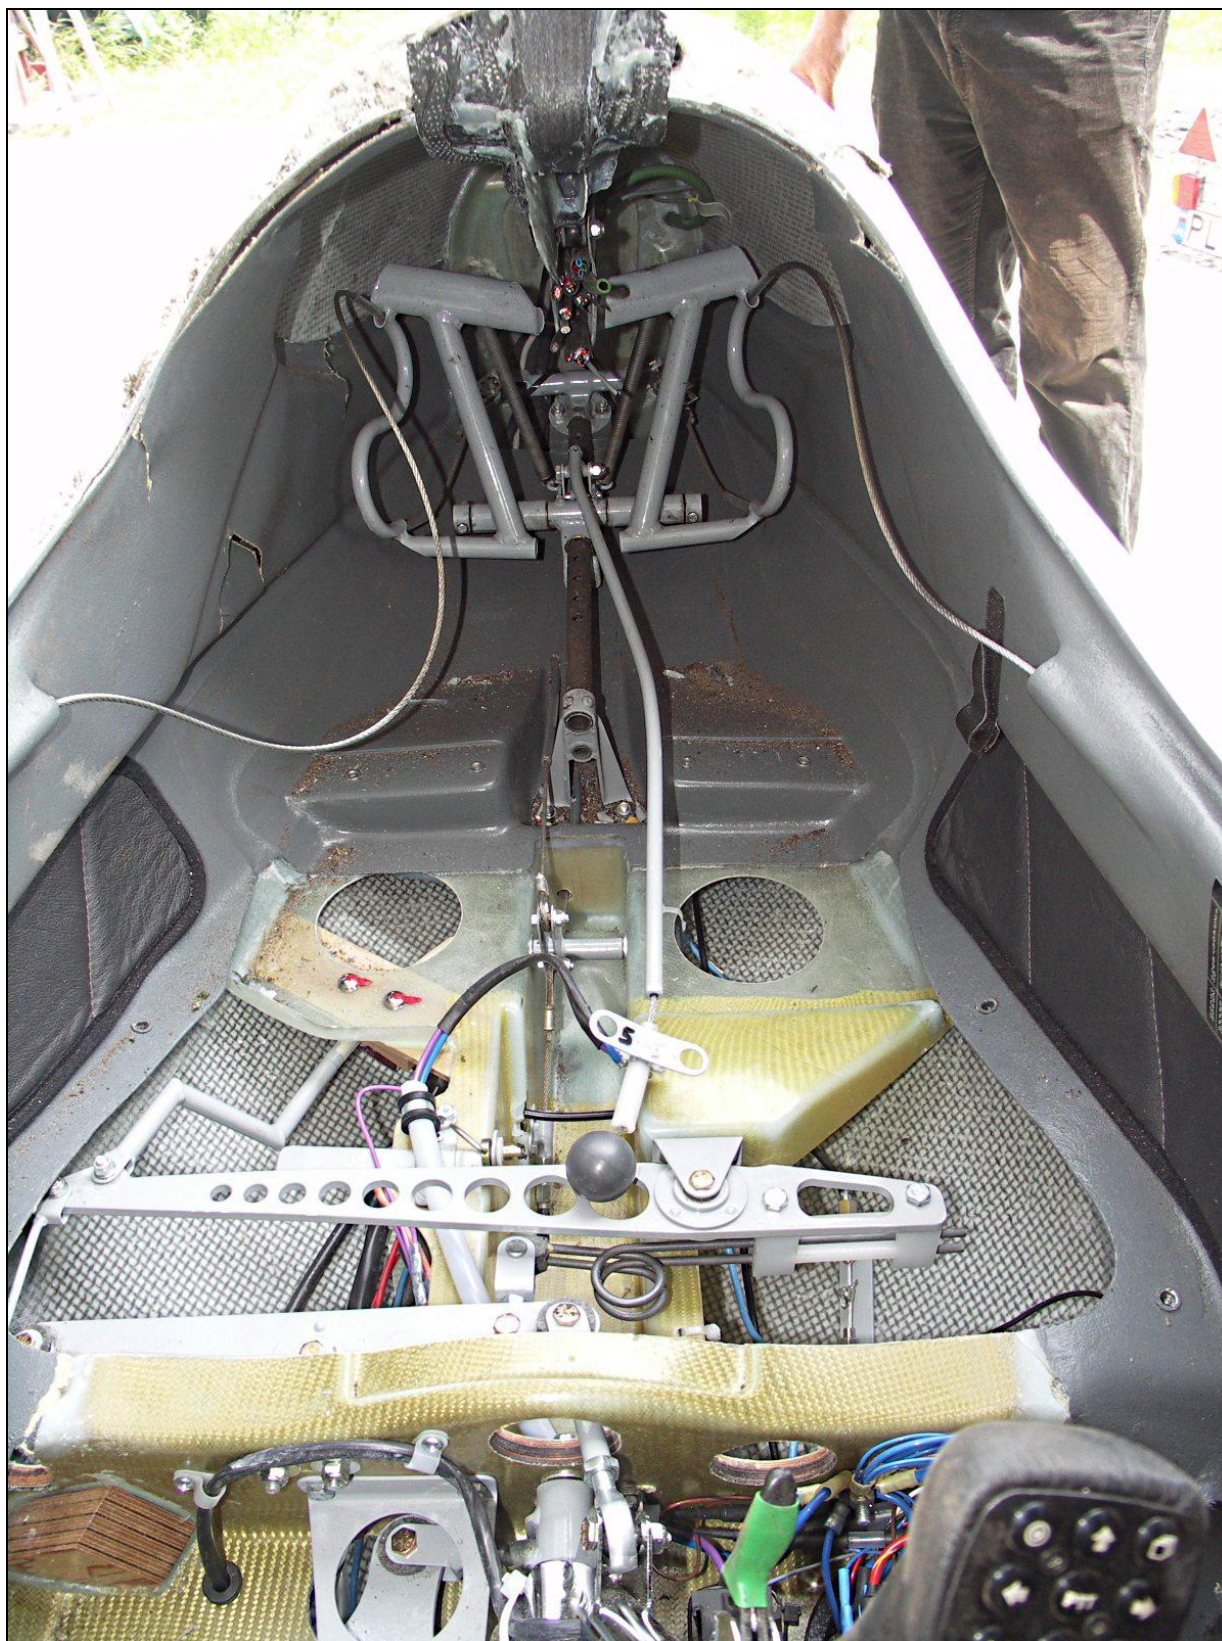
33 – Widok na elementy układów sterowania w przedniej części kadłuba.

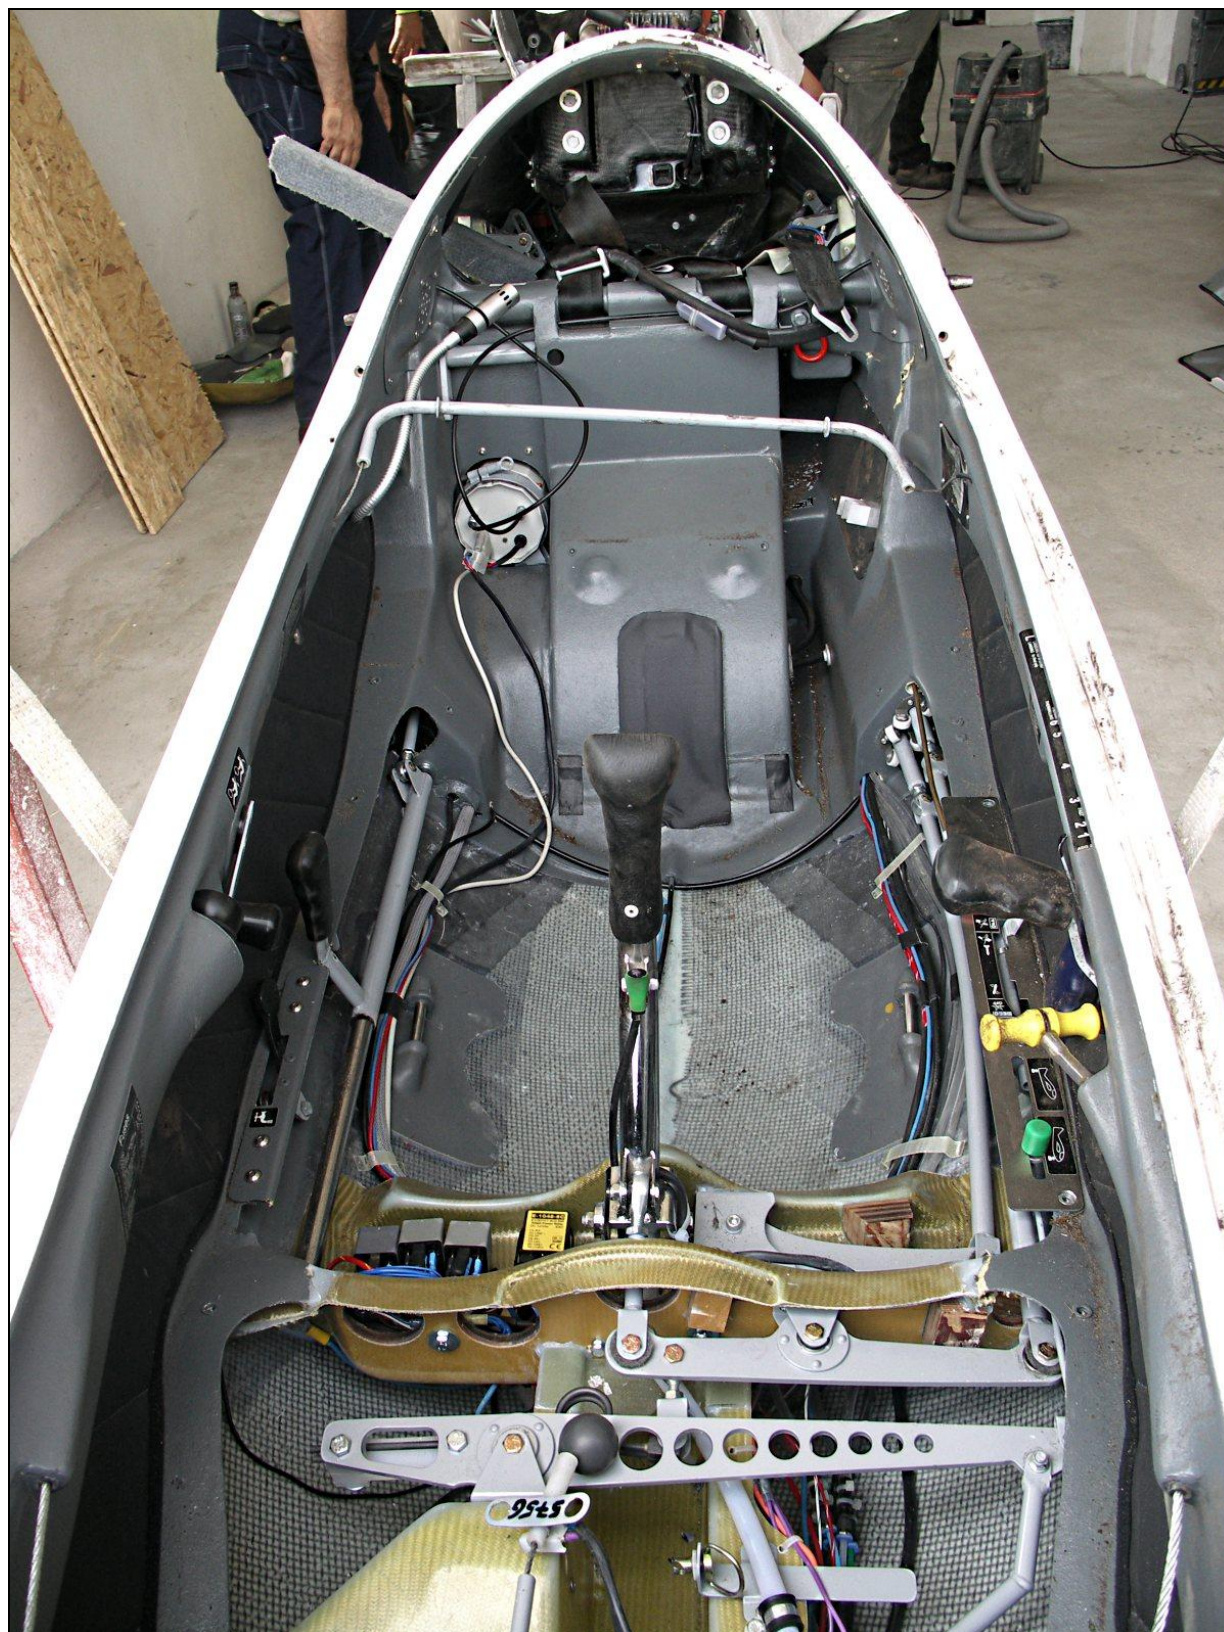
34 – Widok na tylną część kabiny. Widoczne węzły i elementy układów sterowania.

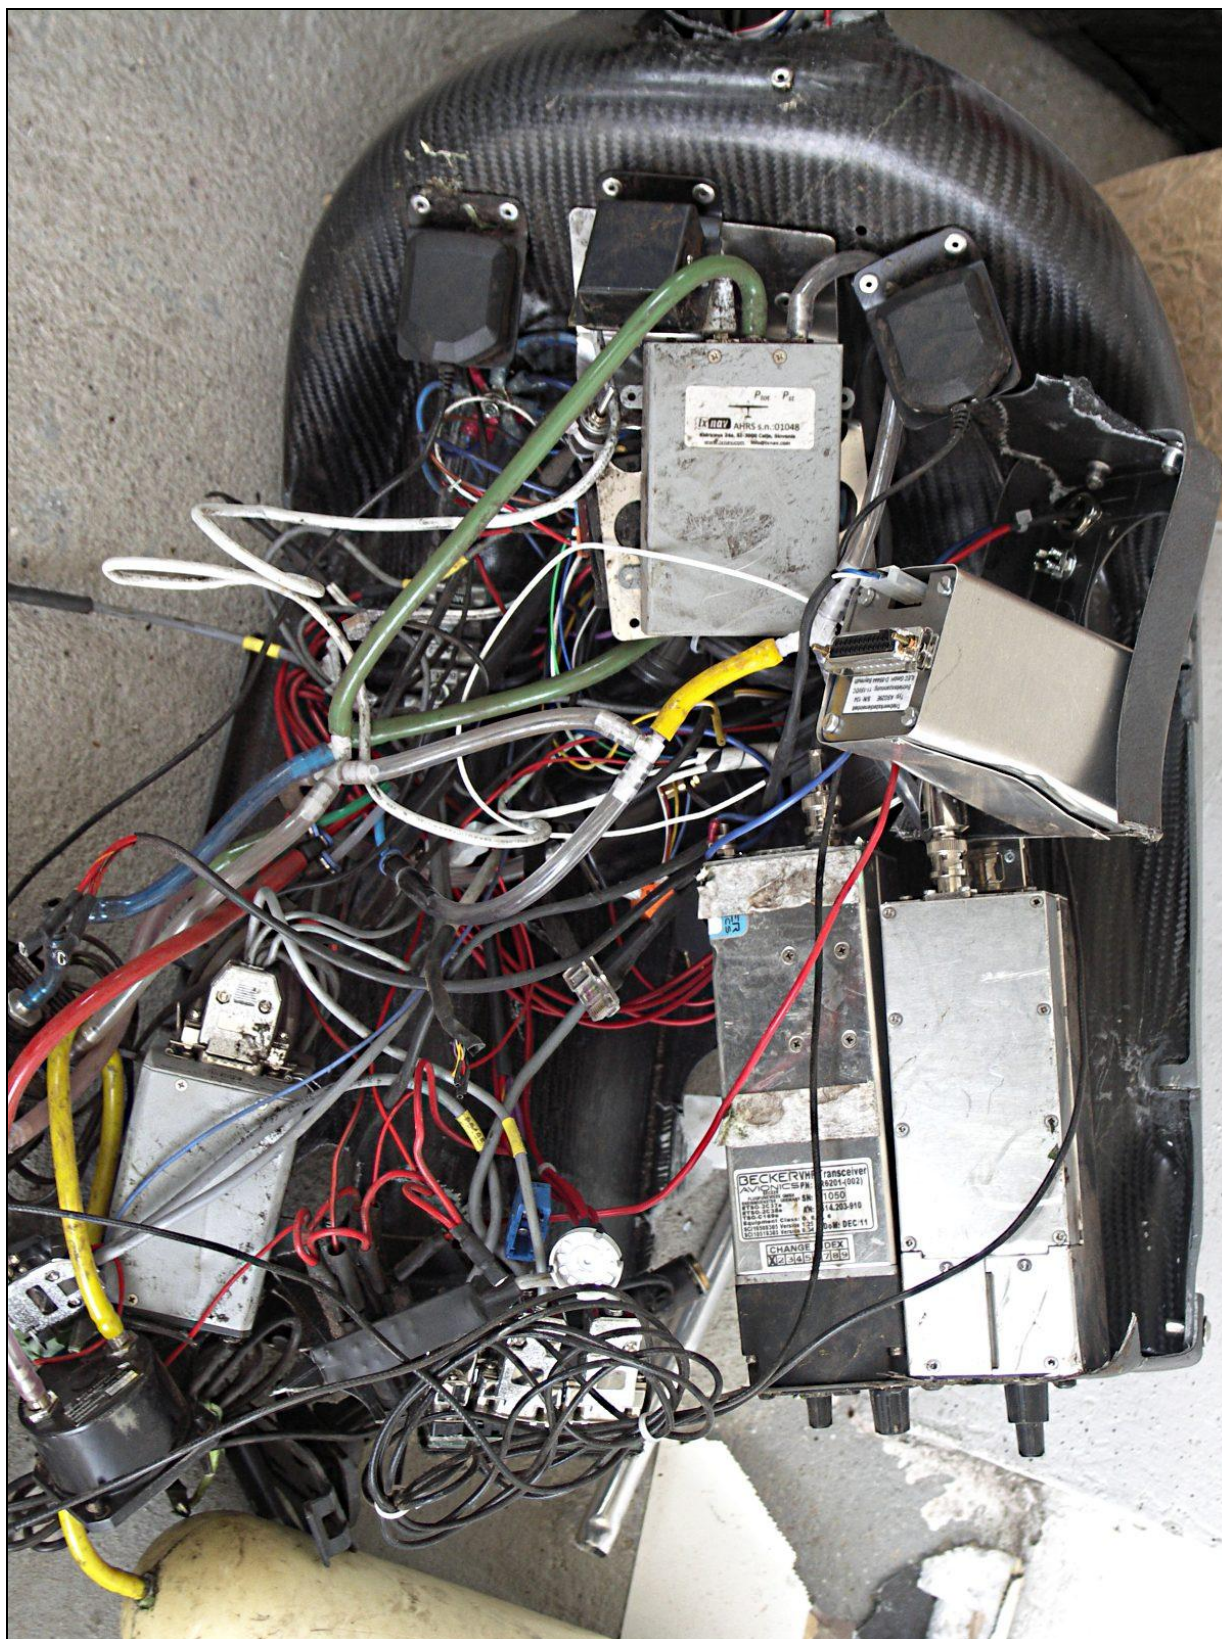
35 – Szczątki tablicy przyrządów po wymontowaniu z kadłuba.

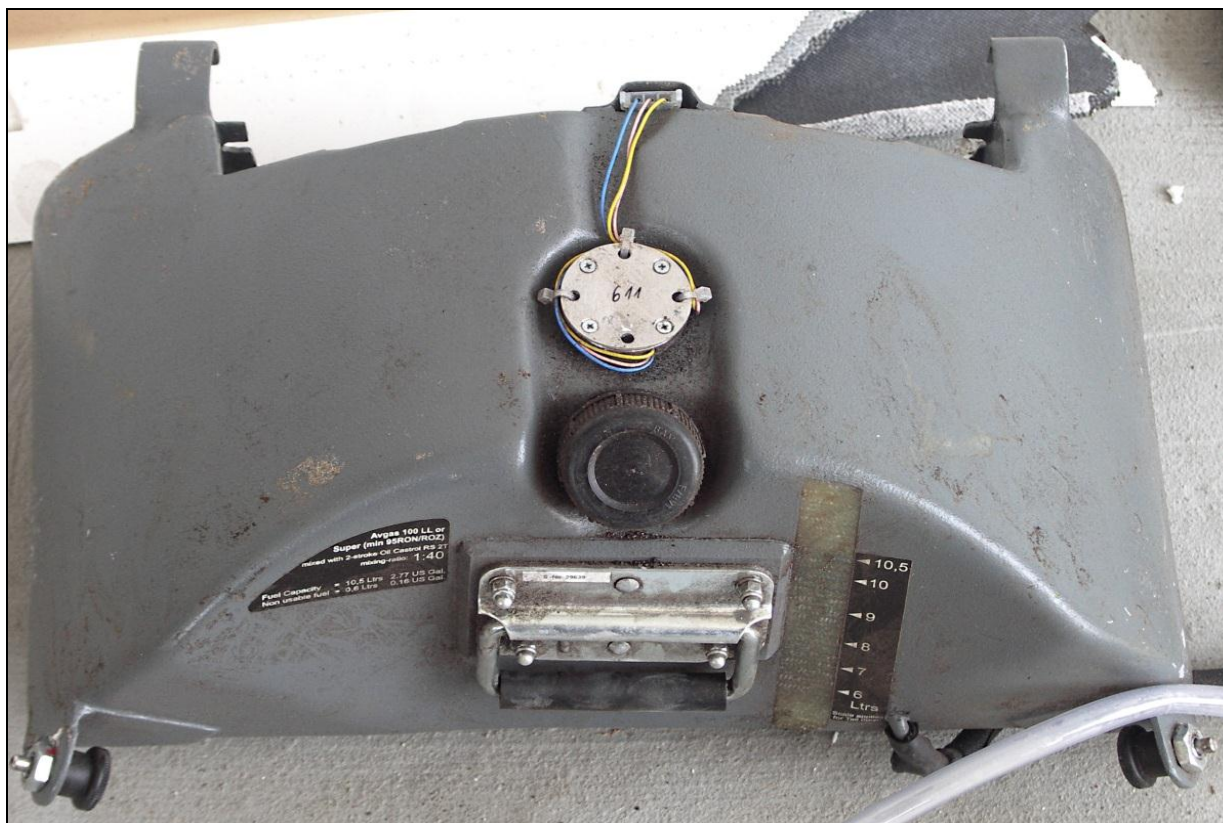
36 – Zbiornik paliwa po wymontowaniu z kadłuba.

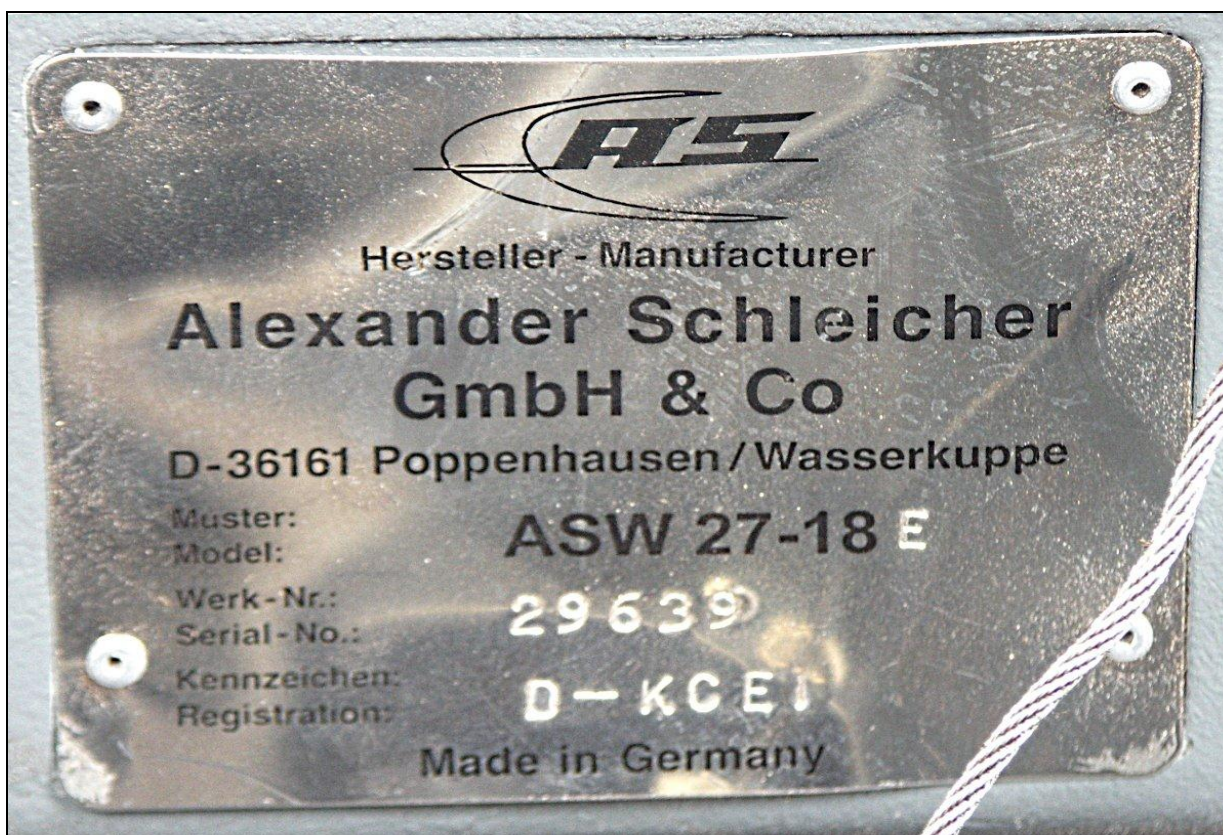
37 – Tabliczka znamionowa szybowca.
