MINISTERSTWO TRANSPORTU,
BUDOWNICTWA I GOSPODARKI MORSKIEJ
PAŃSTWOWA KOMISJA BADANIA WYPADKÓW LOTNICZYCH

605/12

RAPORT KOŃCOWY

z badania zdarzenia lotniczego statku powietrznego o maksymalnym ciężarze startowym nie przekraczającym 2250 kg*

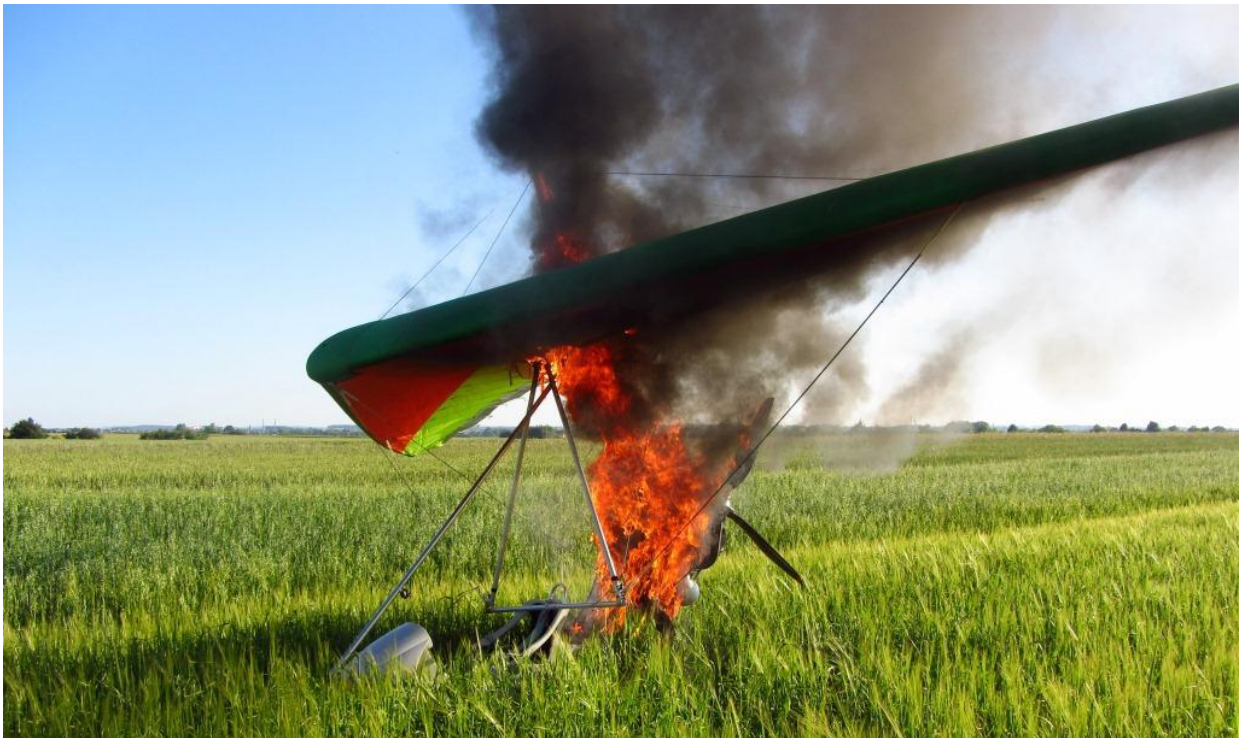
Fot.1. Pożar motolotni – pierwsze zdjęcie po wylądowaniu. Autor: pilot motolotni.

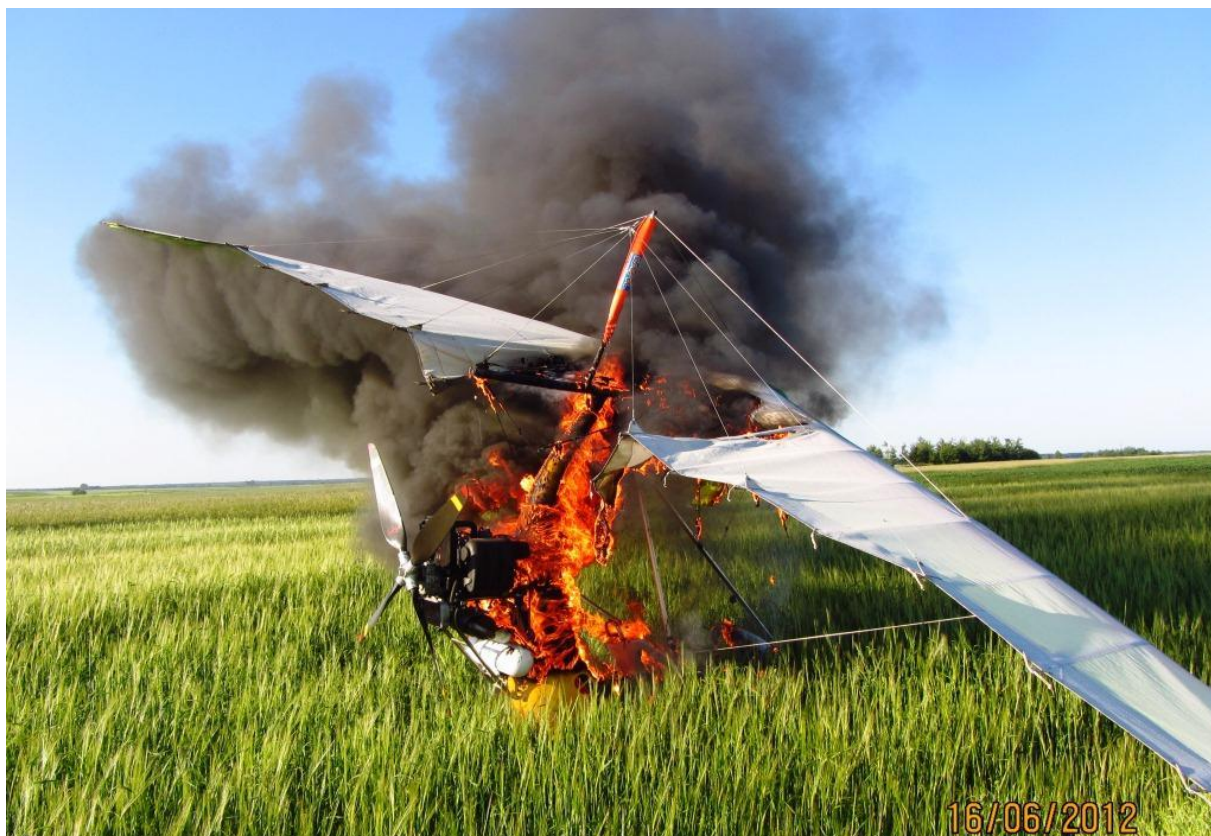
Fot.2. Rozwój pożaru motolotni – płomieniami objęte zostało skrzydło i przednia część wózka. Autor: pilot motolotni.

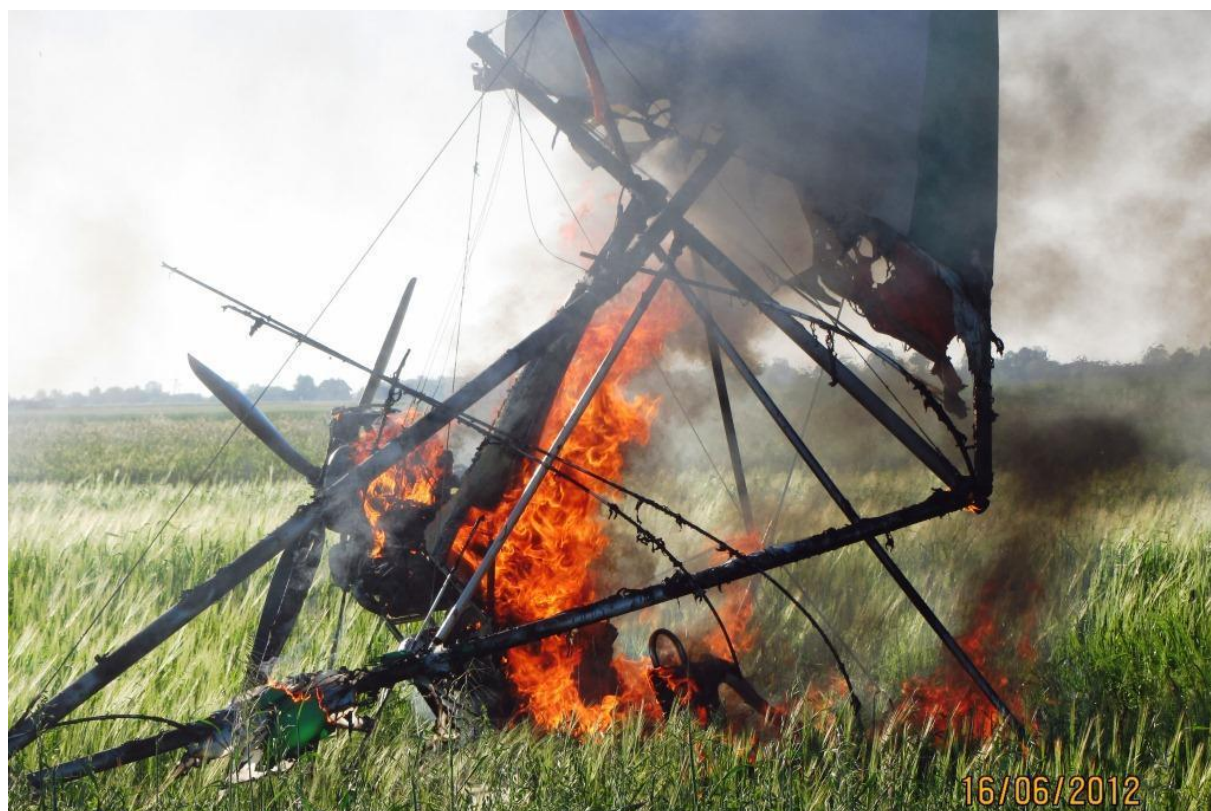
Fot.3. Rozwój pożaru motolotni – po częściowym spaleniu pokrycia wózka i laminatu wózka. Autor: pilot motolotni.

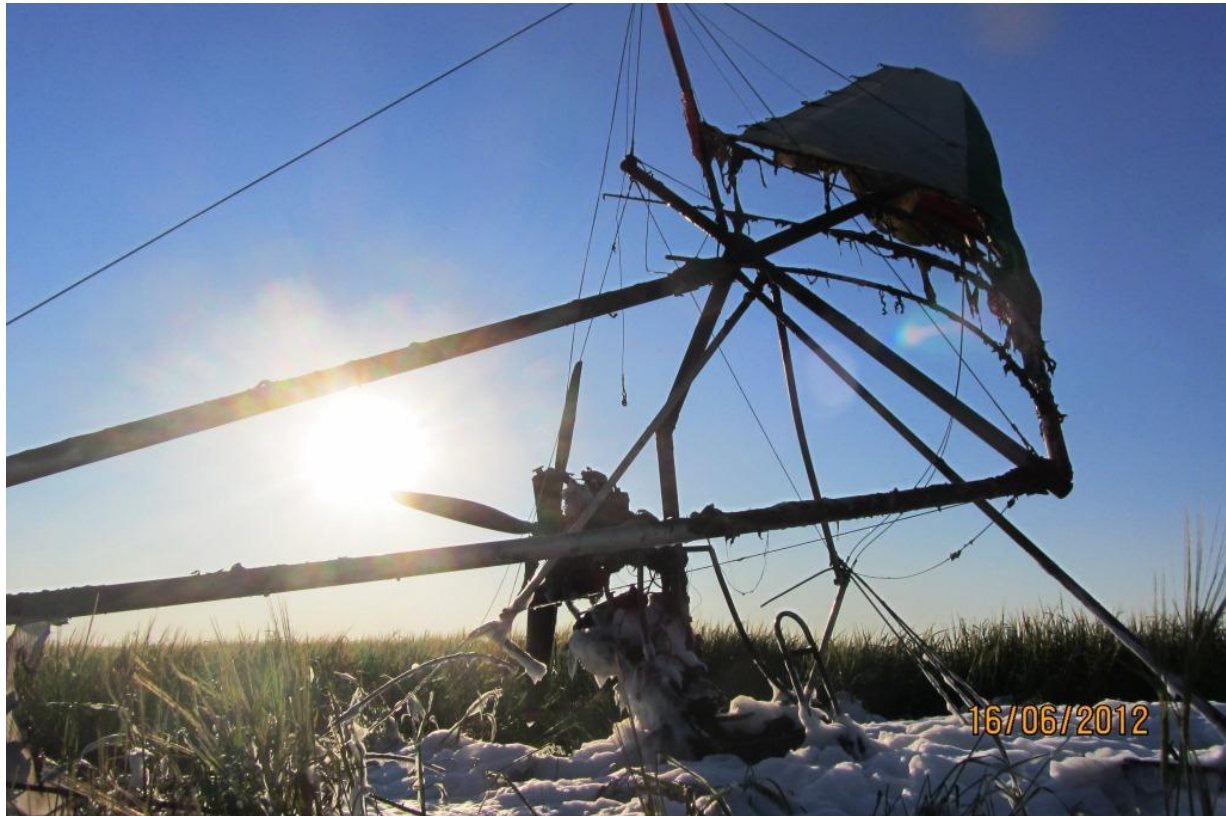
Fot.4. Widok motolotni po pożarze. Wrak motolotni pokryty środkiem gaśniczym. Autor: pilot motolotni.

Przeprowadzone oględziny wraku wskazały, że pożar nastąpił prawdopodobnie w wyniku zwarcia w instalacji elektrycznej. Zwarcie to, zdaniem Komisji nastąpiło powyżej zbiornika paliwa, najprawdopodobniej w obwodzie podłączenia akumulatora lub / i alternatora. Nie można też wykluczyć, że np. obłuzowanie akumulatora mogło spowodować zetknięcie jego dodatniego bieguna z konstrukcją motolotni, powodując zwarcie, będące źródłem pożaru. To z kolei mogło spowodować zapłon izolacji i laminatu, którym okryty był wózek motolotni. Następnie, pożar rozprzestrzenił się w kierunku zbiornika paliwa znajdującego się przy podstawie masztu wózka. Paliwo ze zbiornika wykonanego z laminatu wypaliło się, nie powodując wybuchu. Ze względu na całkowite spalenie elementów instalacji elektrycznej w rejonie masztu wózka, nie ustalono przyczyn powstania zwarcia.

15. Prawdopodobna przyczyna zdarzenia: zwarcie w instalacji elektrycznej motolotni.
16. Zalecenia dotyczące bezpieczeństwa: nie sformulowano.
