MINISTERSTWO TRANSPORTU,
BUDOWNICTWA I GOSPODARKI MORSKIEJ
PAŃSTWOWA KOMISJA BADANIA WYPADKÓW LOTNICZYCH

RAPORT KOŃCOWY

zdarzenie nr: 845/12

22 lipca 2012 r. –Piotrków Trybunalski

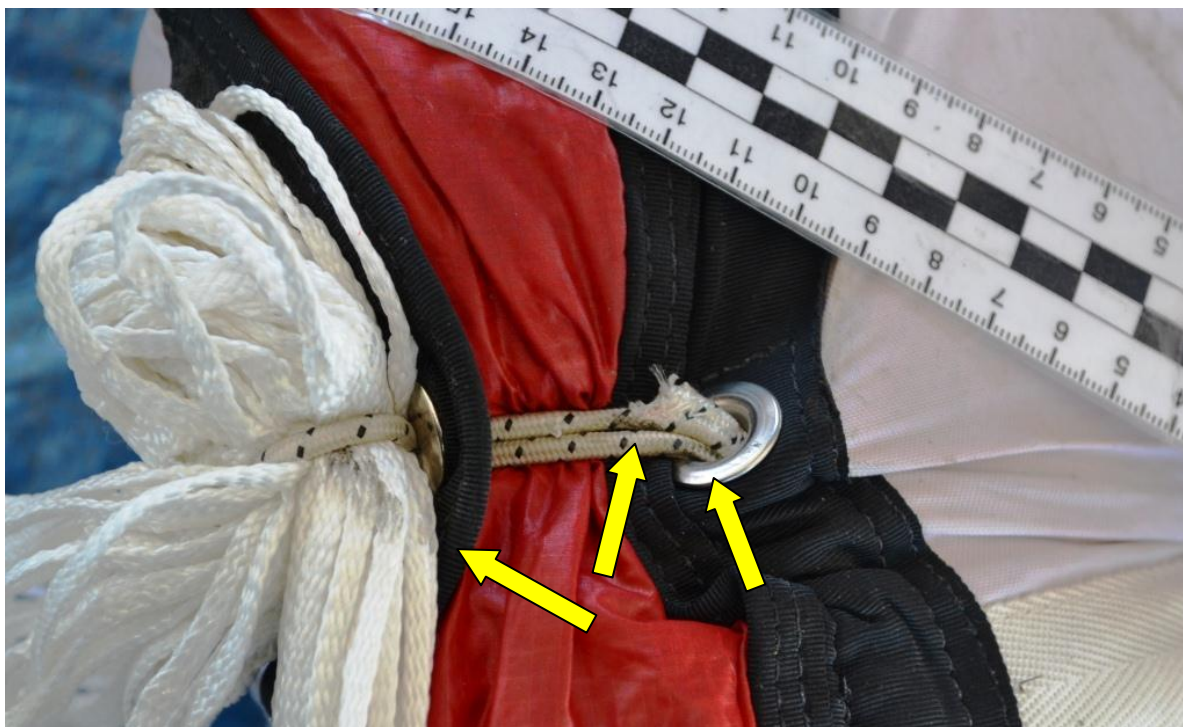
- Czasza główna – bez uszkodzeń;
- Czasza zapasowa – bez uszkodzeń. Na taśmie łączącej pilocik z osłoną czaszy, w odległości około 8 i 40 cm od szczytu osłony zlokalizowano czarne ślady z naniesionym obcym materiałem, podobnym do pokrycia obudowy kamery

Sony. Podobne ślady zlokalizowano na jednej gumce osłony czaszy i na jednym wplocie linek czaszy. W odległości około 115 cm od taśm nośnych na linkach zlokalizowano podobne, jak wyżej wymienione czarne ślady.

Fot. 1. Żółte strzałki wskazują czarne ślady z naniesionym obcym materiałem podobnym do pokrycia obudowy kamery. Fot. PKBWL.

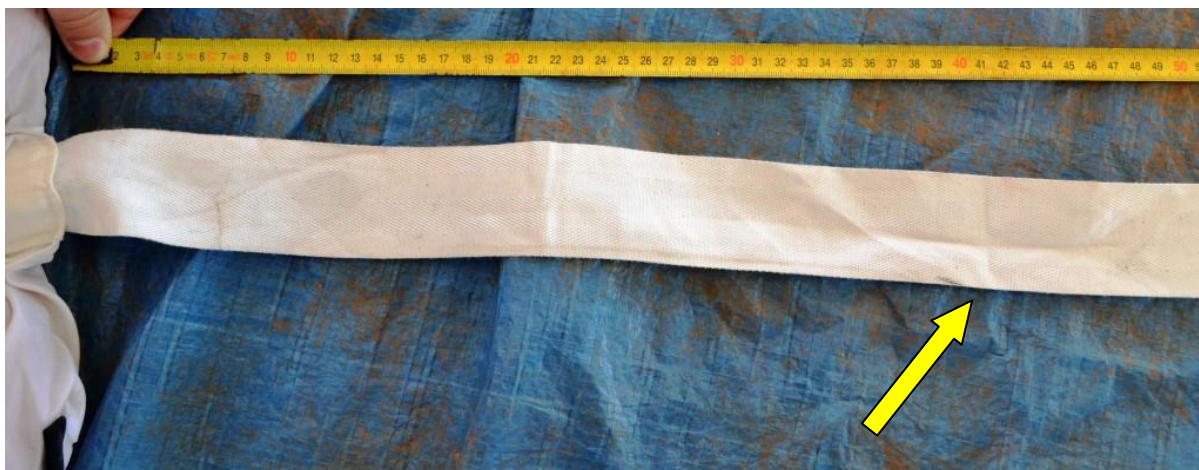
Fot. 2. Żółta strzałka wskazuje czarny ślad z naniesionym obcym materiałem podobnym do pokrycia obudowy kamery oraz nietypowe wzdlużne zagięcie taśmy. Najbardziej prawdopodobne miejsce zaczepienia taśmy łączącej o obudowę kamery. Fot. PKBWL.

Kask – z zamontowanym sprzętem foto/wideo. Sposób zamontowania sprzętu foto/video na kasku, ze względu na niewypełnione przestrzenie pomiędzy obudowami kamer, a kaskiem i brak zabezpieczeń wielu wystających elementów był nieodpowiedni. Analiza zapisu foto i wideo oraz oględziny spadochronu wykazały, że taśma łącząca pilocik i osłonę czaszy zapasowej zaczepiła o obudowę kamery Sony, a linki tej czaszy okręciły się o elementy zabudowy kamery GoPro. Nieodpowiedni sposób zamontowania na kasku sprzętu foto/wideo miał bezpośredni związek z zaistnieniem wypadku.

- t) Zainicjowanie otwarcia czaszy zapasowej nastąpiło najprawdopodobniej przez system RSL;
- u) Taśma łącząca pilocik czaszy zapasowej z osłoną czaszy, zaczepiła o wystające elementy zamocowanego na kasku sprzętu foto / wideo, co zablokowało proces otwarcia tej czaszy;

- mocowanie dodatkowego wyposażenia na kaskach, takich jak np. sprzęt foto / wideo musi być wykonane w sposób minimalizujący możliwość zaczepienia o takie wyposażenie elementów spadochronu;

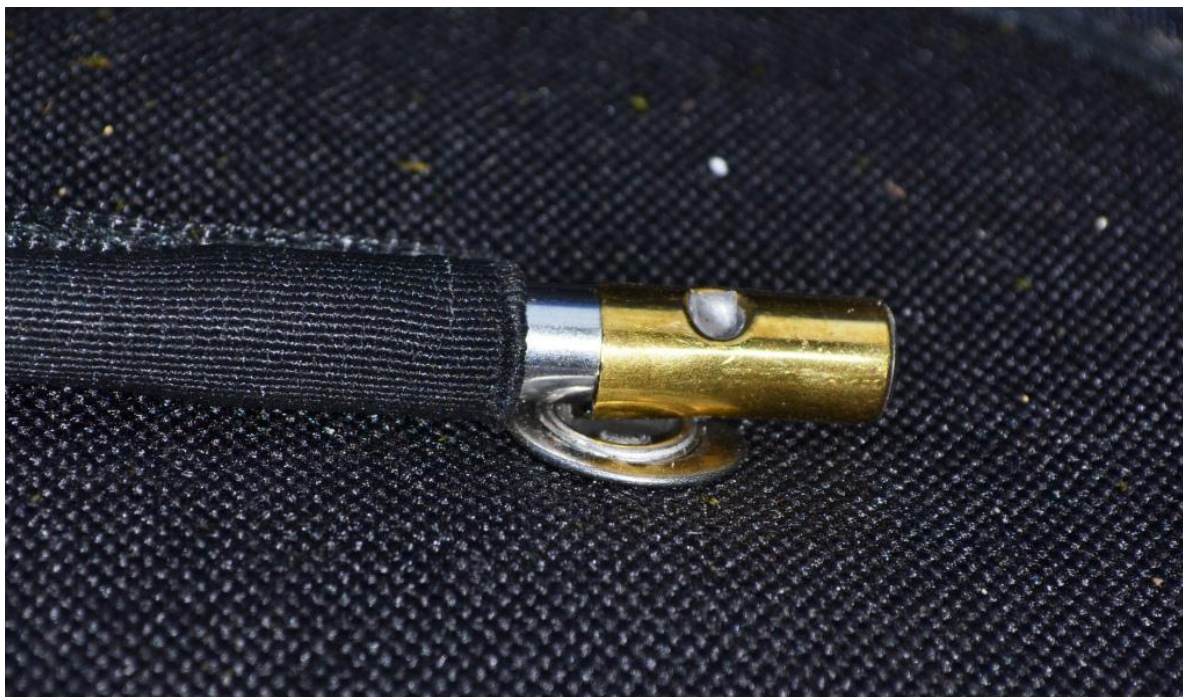
- Uprząż / pokrowiec – uszkodzenie w wyniku wypadku tylnej części lewej taśmy udowej.
- Automat spadochronowy – zniszczony w wyniku wypadku. Końcówka tnąca automatu w stanie po zadziałaniu.

Fot. 3. Końcówka tnąca automatu spadochronowego w stanie po zadziałaniu. Fot PKBWL

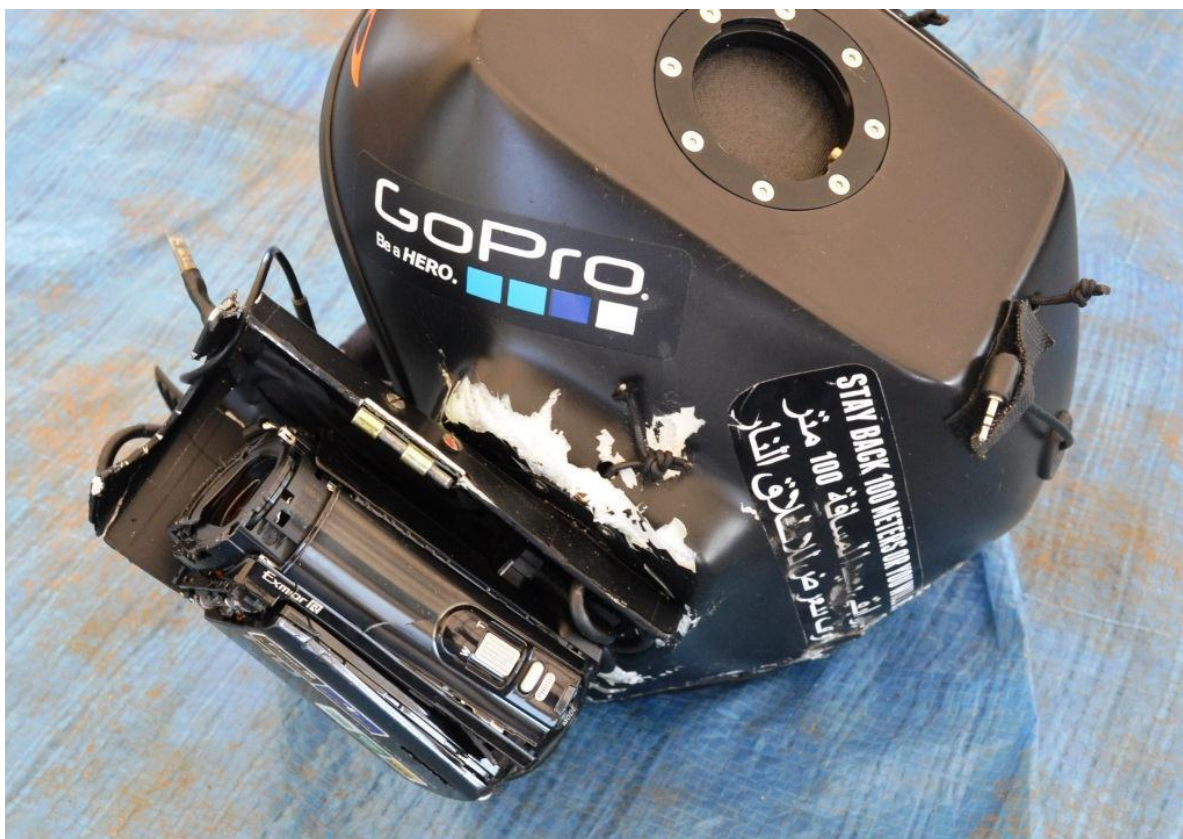
- Kombinezon tzw. wingsuit – uszkodzony w wyniku wypadku. System zwalniania skrzydełek kombinezonu nie był użyty.
- Kask – uszkodzony, zamocowana nad kamerą Sony, kamera GoPro została zerwana, a jej mocowanie było oderwane.

Fot.4. Widok uszkodzonej obudowy kamery Sony. Obudowa była zamykana pokrywą, do której od góry przymocowana była kamera GoPro. Fot PKBWL.
