MINISTERSTWO TRANSPORTU,
BUDOWNICTWA I GOSPODARKI MORSKIEJ
PAŃSTWOWA KOMISJA BADANIA WYPADKÓW LOTNICZYCH

860/12

RAPORT KOŃCOWY

**z badania zdarzenia lotniczego statku powietrznego
o maksymalnym ciężarze startowym nie przekraczającym 2250 kg***

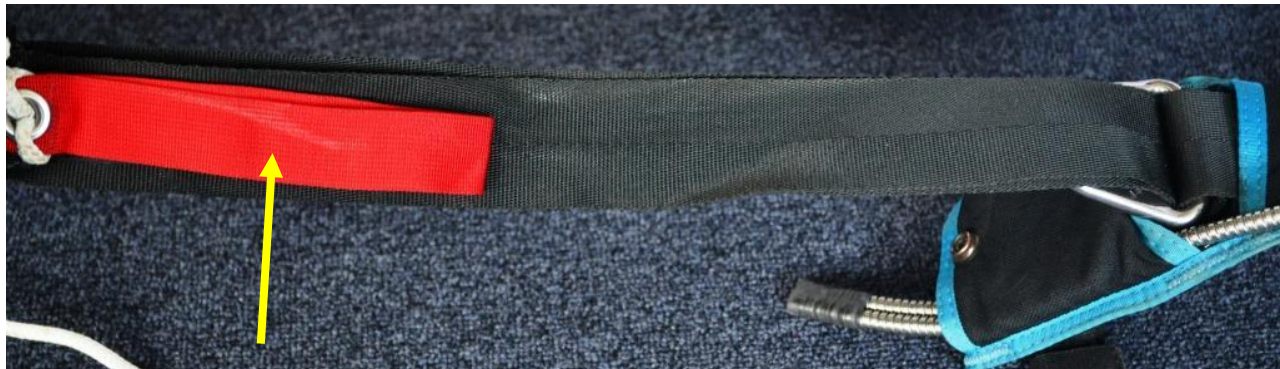
Podczas oględzin zestawu spadochronowego, na taśmach nośnych i jednym uchwycie sterowniczym czaszy zapasowej stwierdzono ślady nadtopień, wskazujące na wystąpienie, prawdopodobnie podczas procesu otwarcia, tarcia.

Fot.1. Widok tylnej części prawej taśmy nośnej z widocznym śladem zatopienia na tylnej części uchwytu sterowniczego. (fot PKBWL)

Właściciel spadochronu poinformował Komisję, że czasza zapasowa nie była nigdy wcześniej używana. Wynika z tego, że zatopienia na taśmach nośnych i uchwycie powstały w trakcie skoku, w którym nastąpił wypadek.

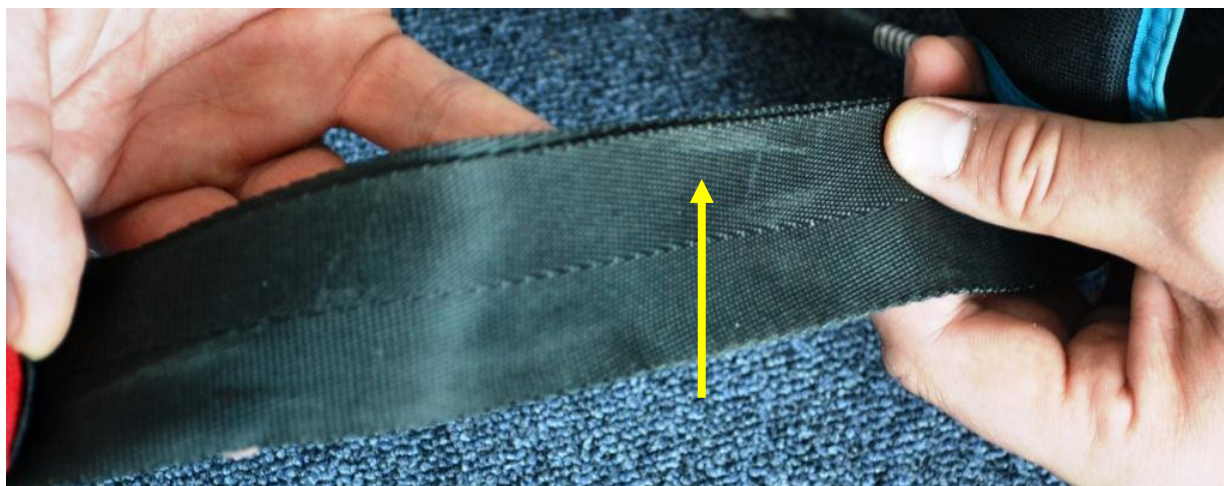
Fot. 2. Widok tylnej części lewej taśmy nośnej. Widoczny ślad zatopienia. (fot PKBWL)

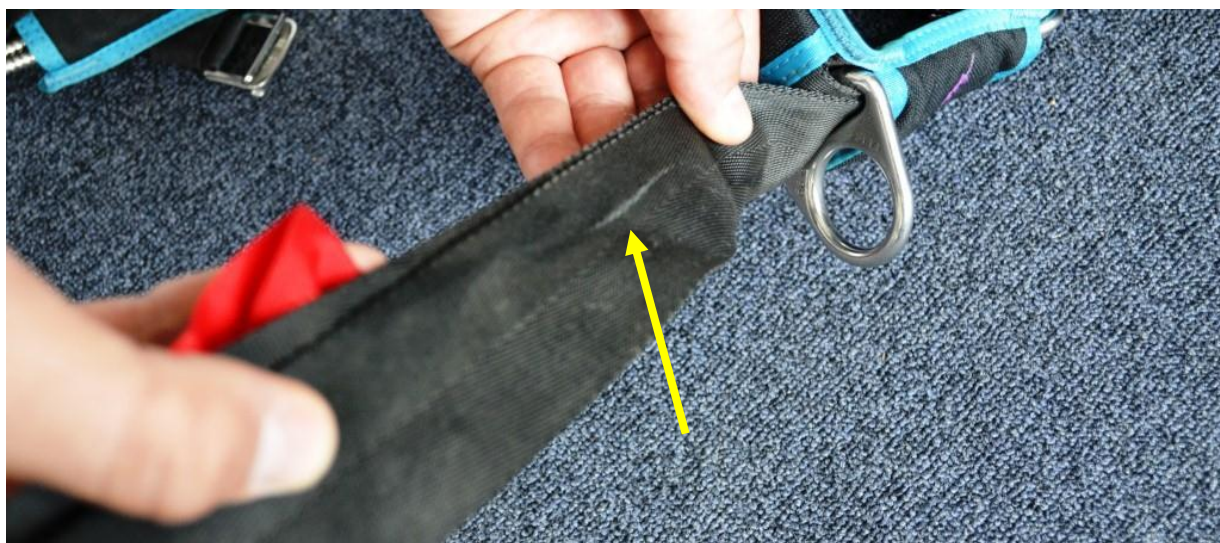
Fot 3. Widok przedniej części lewej taśmy nośnej. Widoczny ślad zatopienia. (fot PKBWL)

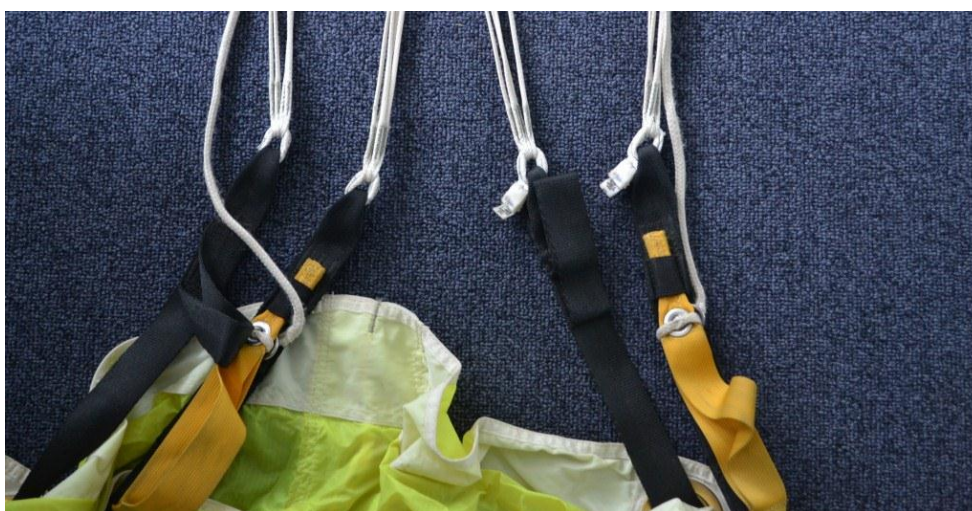
Oględziny czaszy głównej nie wykazały żadnych uszkodzeń. Stwierdzono jedynie, że końcówki soft linek łączących linki z prawymi taśmami nośnymi nie były zabezpieczone przez przeszycie. Nie ustalono przyczyny nieprawidłowego otwarcia czaszy głównej.

Fot 4. Widok taśm nośnych czaszy głównej. Widoczne nieprzyszyte końcówki tzw. soft linek do prawych taśm nośnych. (fot. PKBWL)

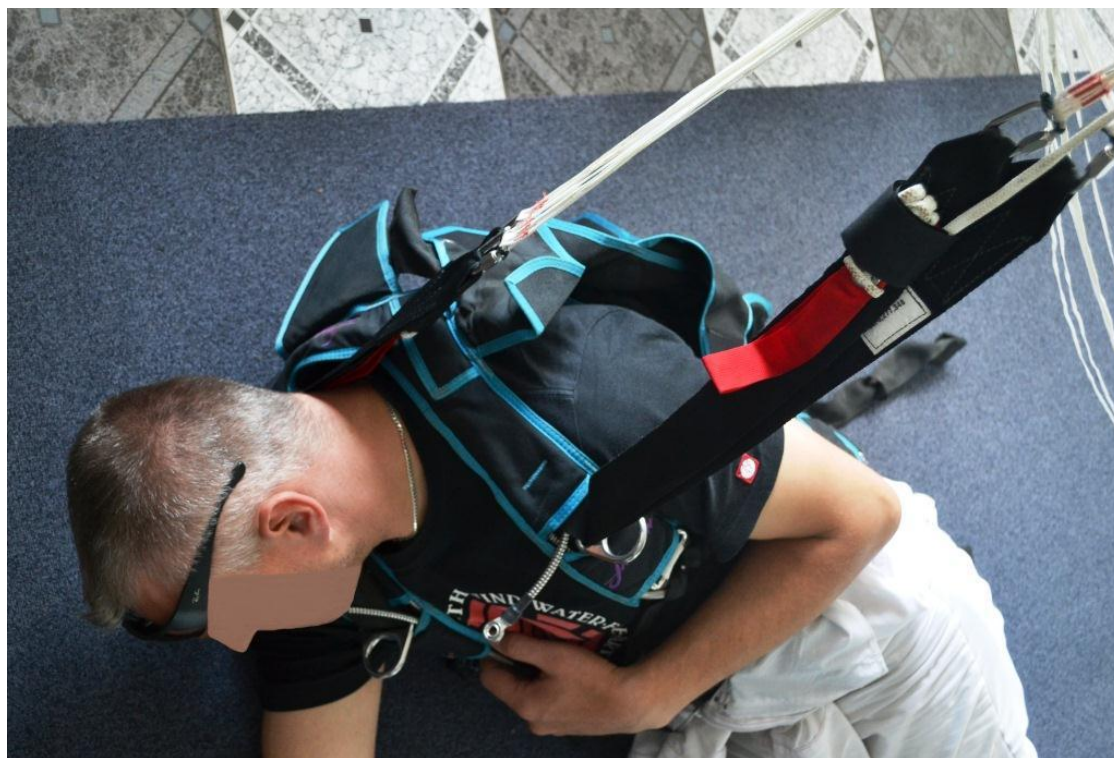
Biorąc pod uwagę nietypowe ślady na uchwycie i taśmach czaszy zapasowej, Komisja nie wykluczyła, że nieprawidłowe otwarcie czaszy zapasowej mogło mieć związek z sylwetką skoczka. Jeżeli otwarcie nastąpiło by, gdy skoczek spadał na boku i szybko się obracał, to na pewnym etapie taśmy i linki byłyby nierówne.

Fot.5. Przykład sylwetki skoczka, przy której mogło nastąpić otwarcie czaszy zapasowej.

Szybkie obroty mogłyby mocno skrzywić nierówno ustawione linki nad głową skoczka, co w rezultacie prowadziłoby do lotu spadochronu w głębokiej spirali. Lot czaszy w głębokiej spirali mógł uniemożliwić samoczynne rozkręcanie się linek.
