ZAŁOŻENIA WYJŚCIOWE DO KOSZTORYSOWANIA

2. Niniejsze opracowanie obejmuje swoim zakresem zadanie pn.: **Naprawa drogi leśnej nr 23 wg DSD, nr inw. 1242/220 w Leśnictwie Góry uszkodzonej przez deszcz nawalny.**

Naprawa drogi leśnej nr 23 wg DSD, nr inw. 1242/220 w Leśnictwie Góry uszkodzonej przez deszcz nawalny.

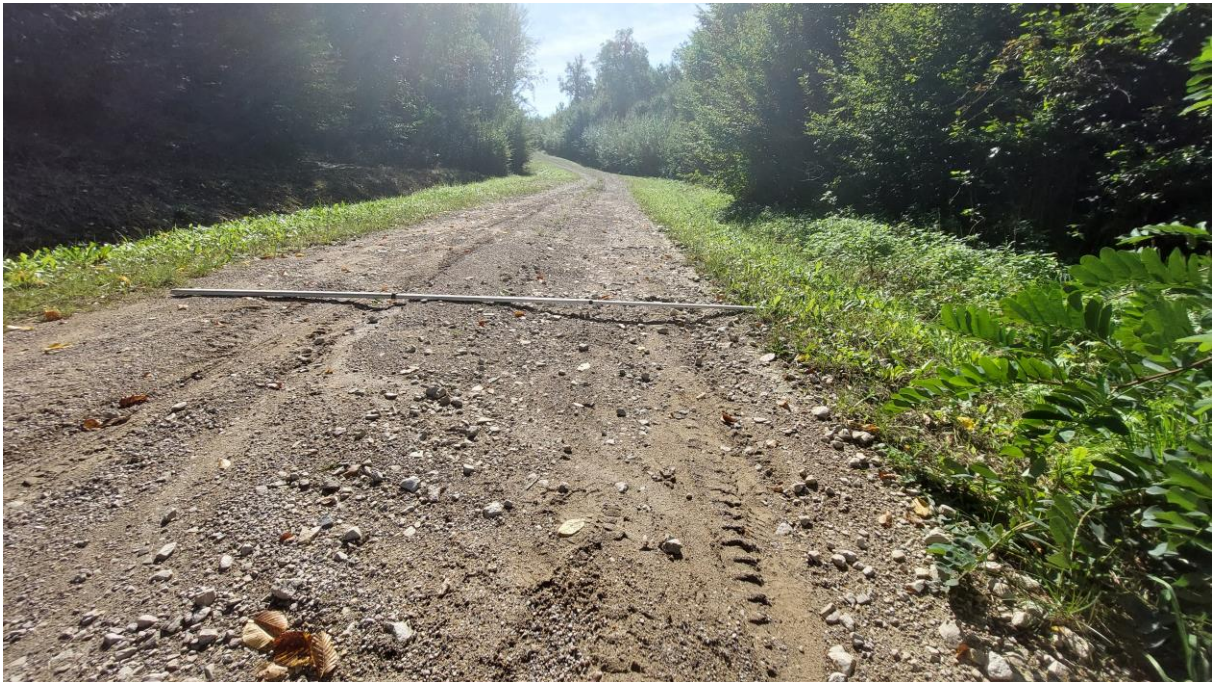
Zdjęcie 1. Zdjęcie poglądowe nr 1 - rozmyta nawierzchnia jezdni

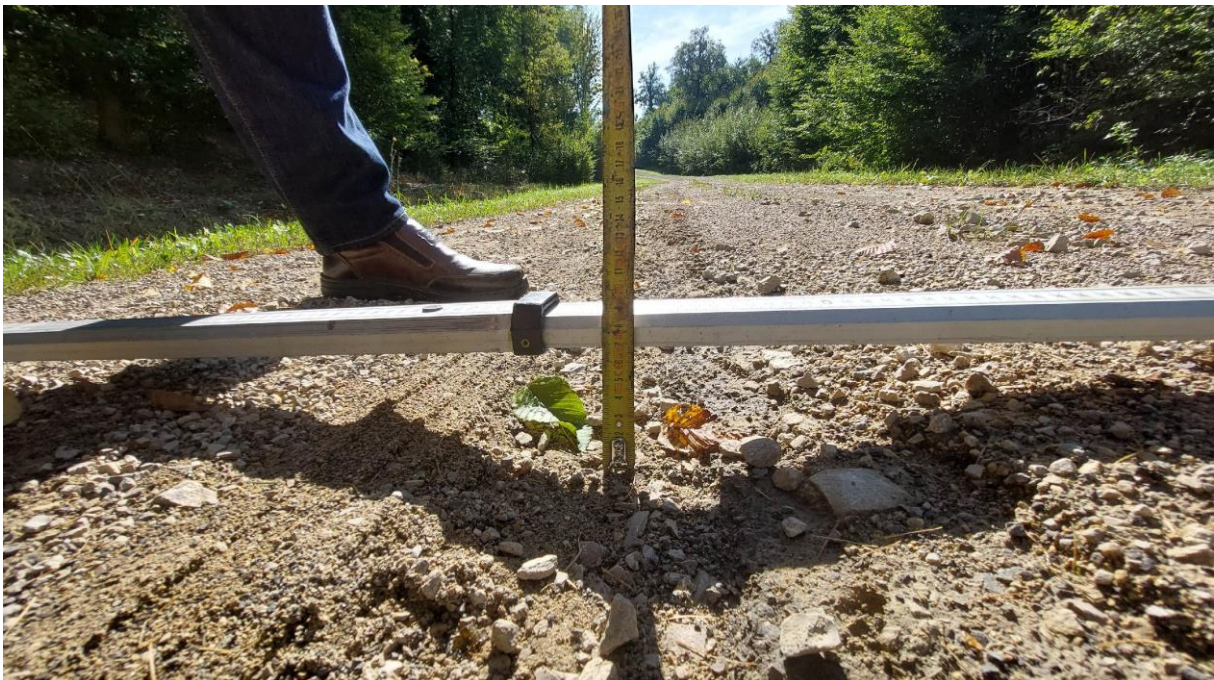
Zdjęcie 2. Szczegół rozmycia do zdjęcia poglądowego nr 1.

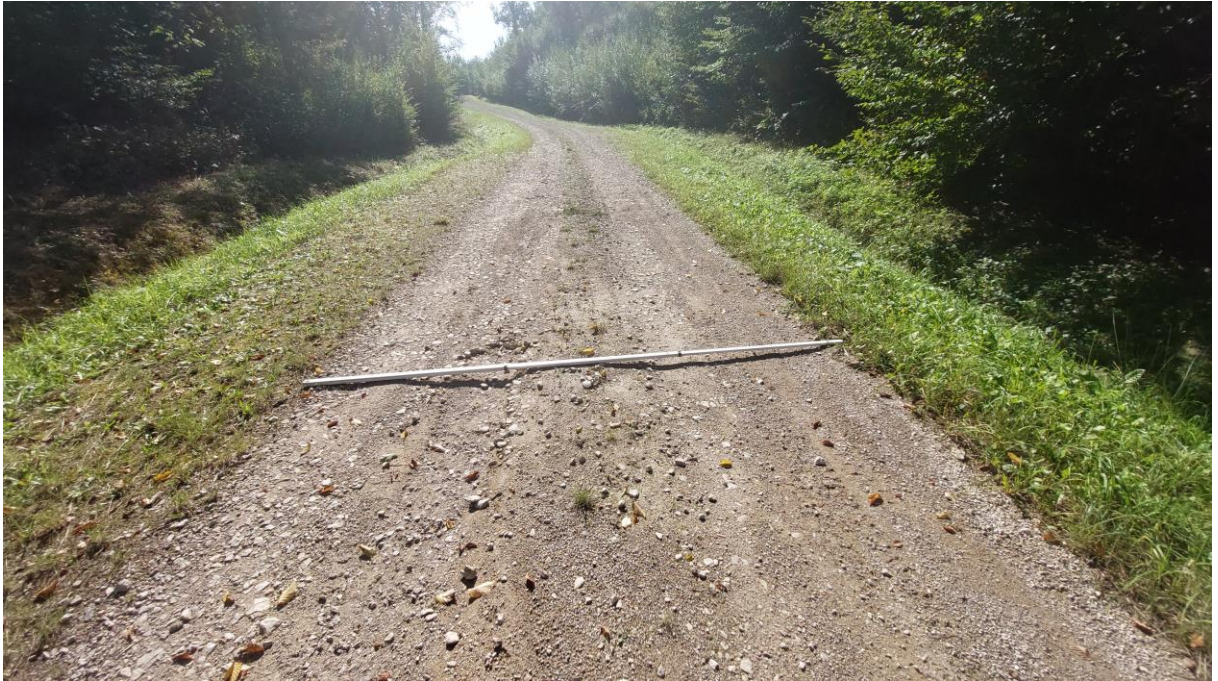
Zdjęcie 3. Zdjęcie poglądowe nr 2 - rozmyta nawierzchnia jezdni

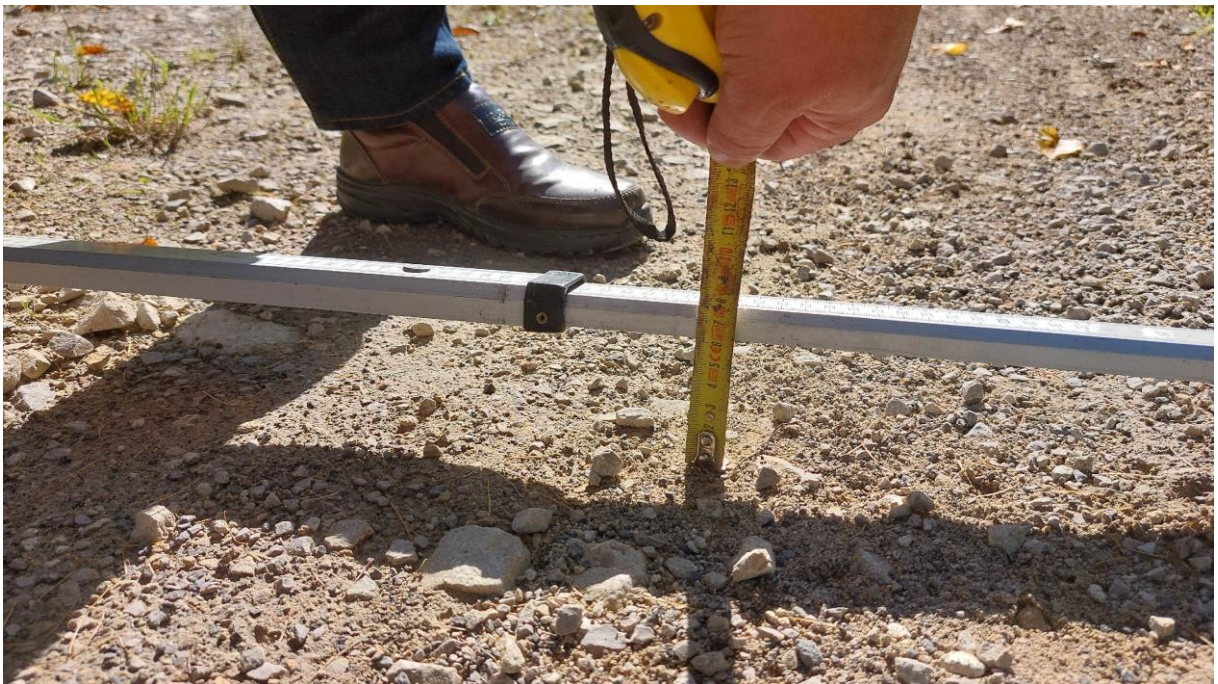
Zdjęcie 4. Szczegół rozmycia do zdjęcia poglądowego nr 2.

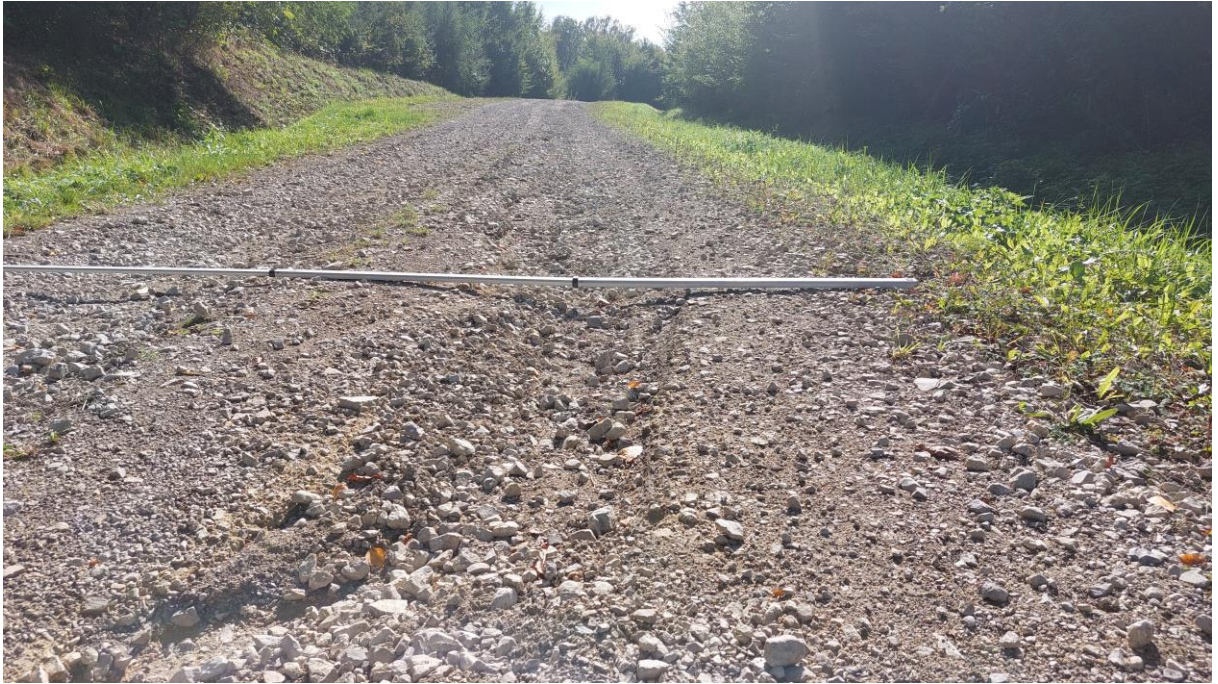
Zdjęcie 5. Zdjęcie poglądowe nr 3 - rozmyta nawierzchnia jezdni

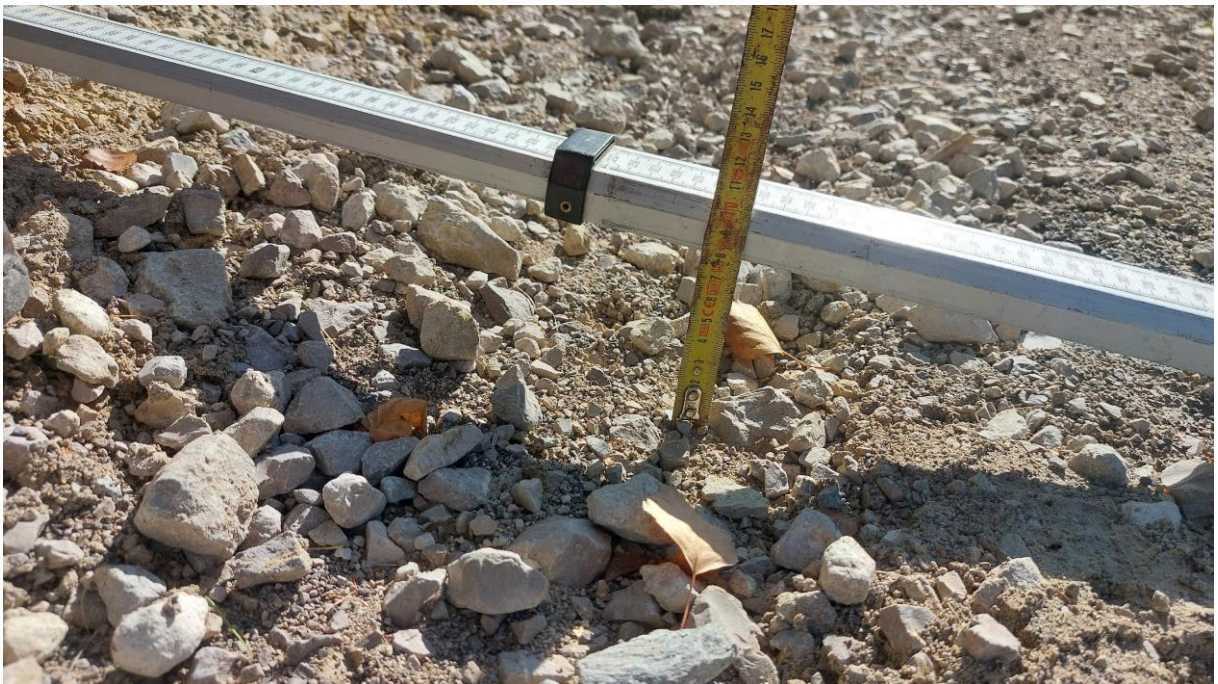
Zdjęcie 6. Szczegół rozmycia do zdjęcia poglądowego nr 3.
