OPIS PRZEDMIOTU ZAMÓWIENIA
do wykonania rozbiórki obiektów budowlanych będących w zasobach
Nadleśnictwa Garwolin Miętne, ul Główna 3, 08-400 Garwolin

Rozbiórka obiektów budowlanych będących w zasobach Nadleśnictwa Garwolin

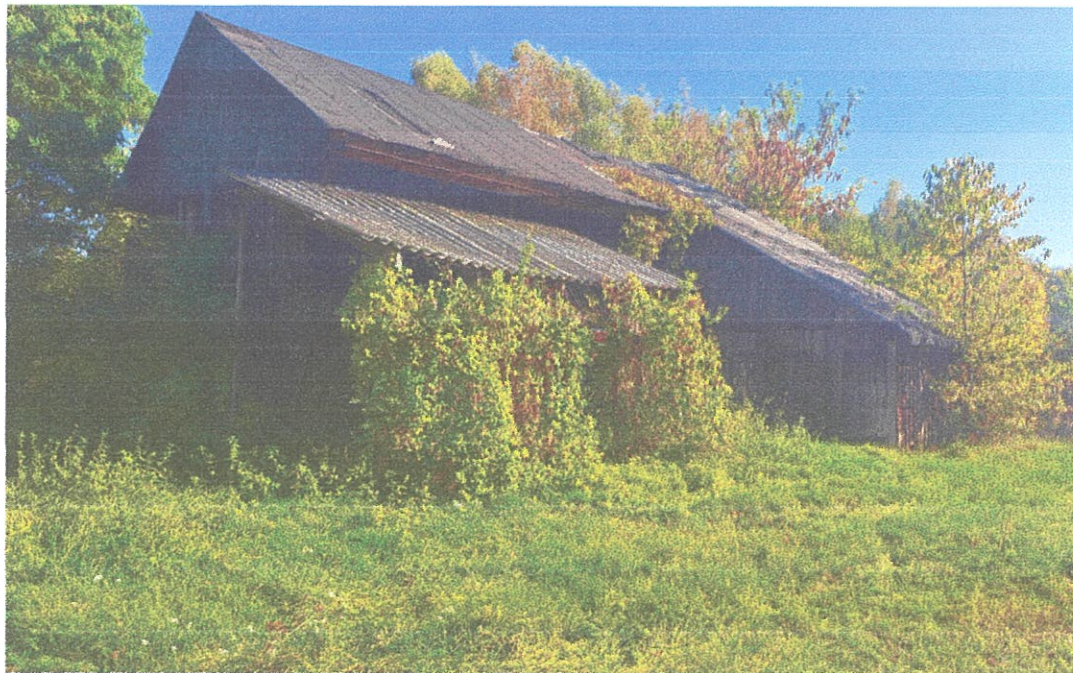
6.1. Obiekt Nr 1 – budynek gospodarczy drewniany - stodoła nr inw. 108-0089 na działce nr ew. 934/1 w miejscowości Pogorzelec, gm. Maciejowice; Leśnictwo Krępa.

Obiekt Nr 1 – Budynek stodoły drewniany, parterowy, bez podpiwniczenia z dobudowaną od strony południowej wiatą i szopą drewnianą. Konstrukcja nośna z krawędziaków obita deskami. Fundamenty punktowe. Więźba dachowa drewniana (krokwiowa) z dachem dwuspadowym, w części dobudówek jednospadowy. Obiekty przykryte papą dachową na odeskowaniu pełnym, wiatą przykryta płytami azbestowo-cementowym.(płyta falista). W stodole wydzielono po obu stronach siasieki i środkiem klepisko betonowe. Obiekty nieużytkowane. W chwili obecnej obiekty nie spełniają wymogów techniczno - użytkowych i funkcjonalnych ze względu na znaczące zużycie większości elementów budynku a tym samym nie spełniają przepisów Rozporządzenia Ministra Infrastruktury z dnia 12 kwietnia 2002 r. w sprawie warunków technicznych, jakim powinny odpowiadać budynki i ich usytuowanie (t.j.Dz.U.2022 poz.1225). Stan techniczny zły.

- demontaż stolarki drzwiowej,
- rozbiórka pokrycia dachowego z papy,
- rozbiórka odeskowania pełnego dachu,
- rozbiórka więźby dachowej drewnianej (więźba krokwiowa),
- rozbiórka konstrukcji nośnej z krawędziaków,
- rozbiórka ścian zewnętrznych z desek,
- rozbiórka ścian drewnianych wewnętrznych (sąsieki)
- rozbiórka posadzki betonowej (klepisko),
- rozbiórka pokrycia z eternitu falistego wiaty,

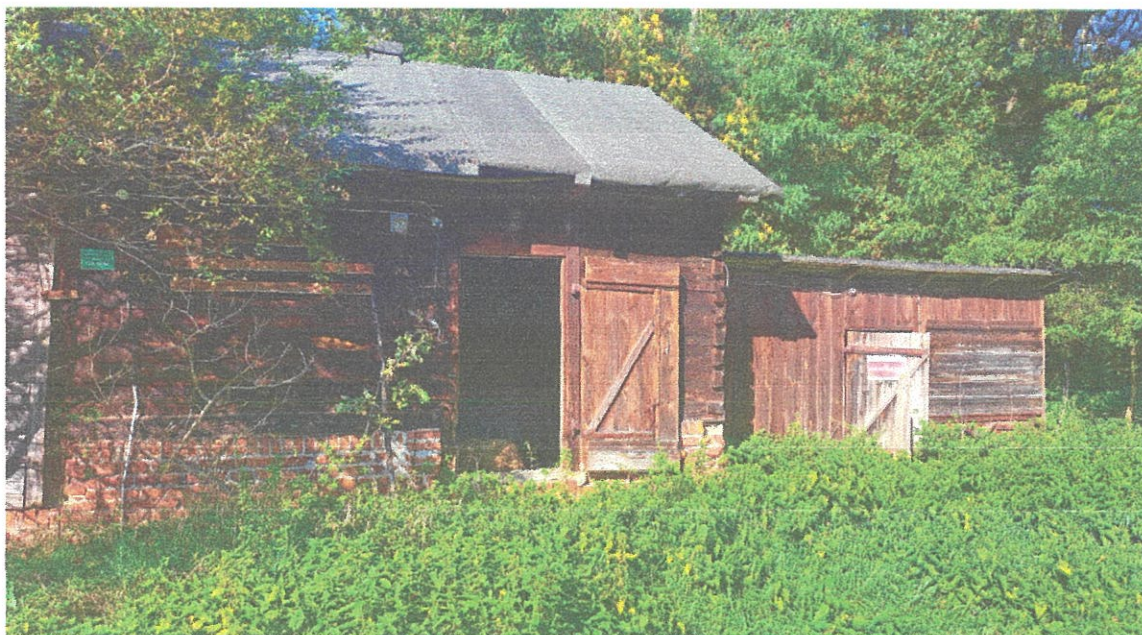
6.2. Obiekt Nr 2 – budynek gospodarczy drewniany - obora nr inw. 108-0139 na działce nr ew. 934/1 w miejscowości Pogorzelec, gm. Maciejowice; Leśnictwo Krępa

Obiekt Nr 2 - Budynek obory drewniany, bez podpiwniczenia z dobudowaną w szczycie od strony północnej szopą drewnianą. Budynek z bali drewnianych, więźba dachowa drewniana (krokwiowa) z dachem dwuspadowym przykrytym papą dachową na odeskowaniu pełnym. Ściany fundamentowe murowane z cegły, ławy z kamienia polnego na zaprawie betonowej. Strop z żerdzi drewnianych. Szopa drewniana z dachem

jednospadowym przykrytym papą dachową na odeskowaniu pełnym. Obiekt posadowiony bezpośrednio na gruncie. Obiekt nie użytkowany. W chwili obecnej obiekt nie spełnia wymogów techniczno - użytkowych i funkcjonalnych ze względu na znaczące zużycie większości elementów budynku a tym samym nie spełniają przepisów Rozporządzenia Ministra Infrastruktury z dnia 12 kwietnia 2002 r. w sprawie warunków technicznych, jakim powinny odpowiadać budynki i ich usytuowanie (t.j.Dz.U.2022 poz.1225). Stan techniczny bardzo zły.

- demontaż instalacji elektrycznej (instalacja odłączona),
- demontaż stolarki drzwiowej
- rozbiórka pokrycia dachowego z papy,
- rozbiórka odeskowania pełnego dachu,
- rozbiórka więźby dachowej drewnianej (więźba krokwiowa),
- rozbiórka stropu drewnianego z desek i żerdzi na belkach drewnianych,
- rozbiórka ścian zewnętrznych i wewnętrznych z bala drewnianego,
- rozbiórka ścian fundamentowych z cegły i kamienia na zaprawie betonowej.

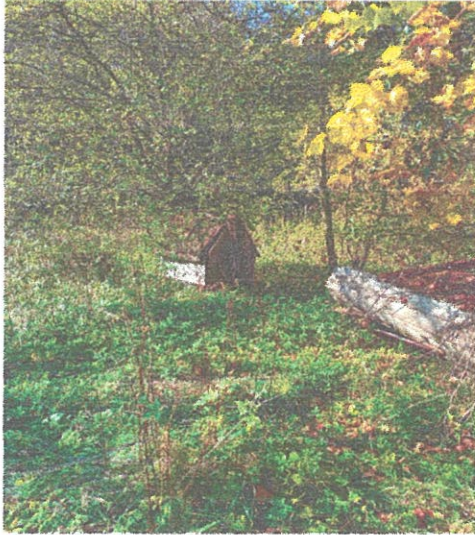
Studnia obudowana drewnem

Na terenie rozbiórek obiektu Nr 1 i Nr 2 znajduje się nieużytkowany ustęp drewniany i szopa drewniana, które objęto również rozbiórką. Studnię kopaną z kręgów betonowych obudowaną drewnem przewidziano do zabezpieczenia nakrywą żelbetową.

Studnię należy zabezpieczyć pokrywą żelbetową typu ciężkiego śr. 1200mm i wys. min. 15cm, pokrywa pełna, na pokrywie należy wykonać napis „STUDNIA”. Zakres wykonania prac:

- ✓ zdjąć istniejącą obudowę z drewna,
- ✓ obniżyć studnię o jeden krąg,
- ✓ teren wokół studni wyrównać, zdjąć humus i oczyścić z chwastów i porostów na szer. 1,50m,
- ✓ wykonać koryto gł. 20cm na szer. 1,0m i zagęścić,
- ✓ ułożyć w korycie podsypkę piaskową gr 10cm po zagęszczeniu,
- ✓ wykonać opaskę betonową gr 20cm z betonu B25 (C20/25),
- ✓ otwór studni przykryć płytą żelbetową pełną śr. 1200mm wys. min. 15cm wysuniętą poza krąg na 10 cm i połączyć z opaską betonową (obetonować), wokół studni na szer. 1,0m wykonać opaskę betonową gr 20cm. z betonu C 20/25 (B25)

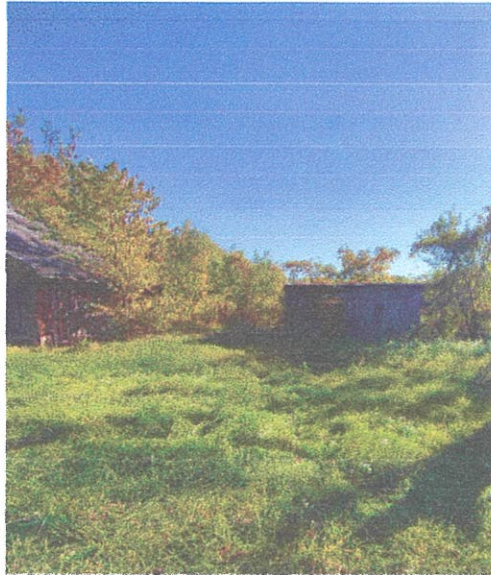
Szopa drewniana

Na terenie rozbiórek obiektu Nr 1 i Nr 2 usytuowany jest ustęp drewniany, szopa drewniana oraz studnia kopana z kręgów betonowych śr. 1000mm. Ustęp i szopa przewidziana do rozbiórki.

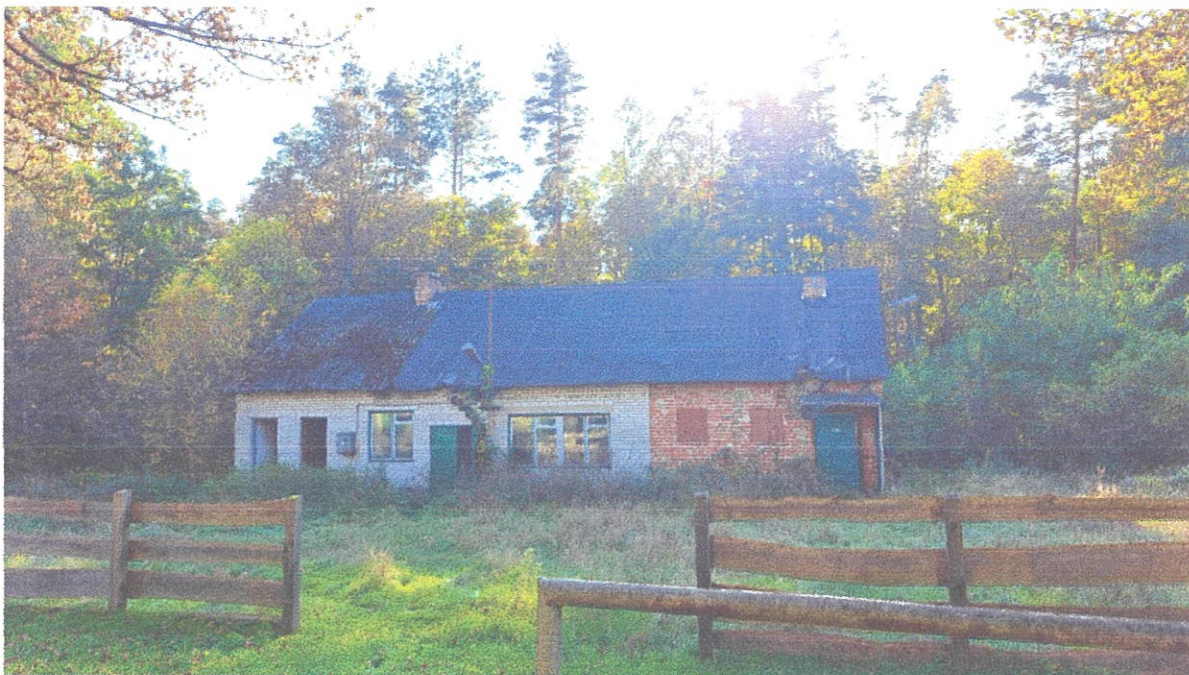
6.3 . Obiekt Nr 3 – budynek gospodarczy murowany – nr inw. 108-0131 na działce nr ew. 936 w miejscowości Pogorzelec, gm. Maciejowice; leśnictwo Krępa.

Obiekt Nr 3 – Budynek murowany wolnostojący, parterowy, podpiwniczony w częściach szczytowych budynku. Budynek posadowiony na fundamentach betonowych, więźba dachowa drewniana (krokwiowa) z dachem dwuspadowym krytym w częściach papą na pełnym odeskowaniu i płytami falistymi azbestowo-cementowymi. Obiekt nie użytkowany. W chwili obecnej obiekt nie spełnia wymogów techniczno - użytkowych i funkcjonalnych ze względu na znaczące zużycie większości elementów budynku a tym samym nie spełniają przepisów Rozporządzenia Ministra Infrastruktury z dnia 12 kwietnia 2002 r. w sprawie warunków technicznych, jakim powinny odpowiadać budynki i ich usytuowanie (t.j.Dz.U.2022 poz.1225). Stan techniczny budynku należy uznać jako zły.

- demontaż stolarki okiennej i drzwiowej, rozszklenie okien,
- rozbiórka pokrycia dachowego z papy,
- rozbiórka odeskowania pełnego dachu,
- rozbiórka więźby dachowej drewnianej (więźba krokwiowa),
- rozbiórka stropu drewnianego,
- rozbiórka ścian zewnętrznych i wewnętrznych murowanych,
- rozbiórka posadzek betonowych,
- rozbiórka stropu żelbetowego nad częścią podpiwniczoną,
- rozbiórka ścian piwnic i ścian fundamentowych,
- rozbiórka posadzek betonowych piwnic,
- rozbiórka schodów zewnętrznych (wejście do piwnicy),
- rozbiórka opasek betonowych przy budynku,
- zasypanie dołów po rozbiórce piwnic
