**www.moto-ekspert.com****tel. +48 506 065 505****e-mail: moto-ekspert@o2.pl****WYCENA Nr: 116/4/05/2023****z dnia: 2023/05/17**

Zadanie: Ocena stanu technicznego i określenie wartości rynkowej pojazdu w celu ustalenia ceny wywoławczej w przetargu

Marka: SUZUKI

Model: Jimny 1.3 MR`98

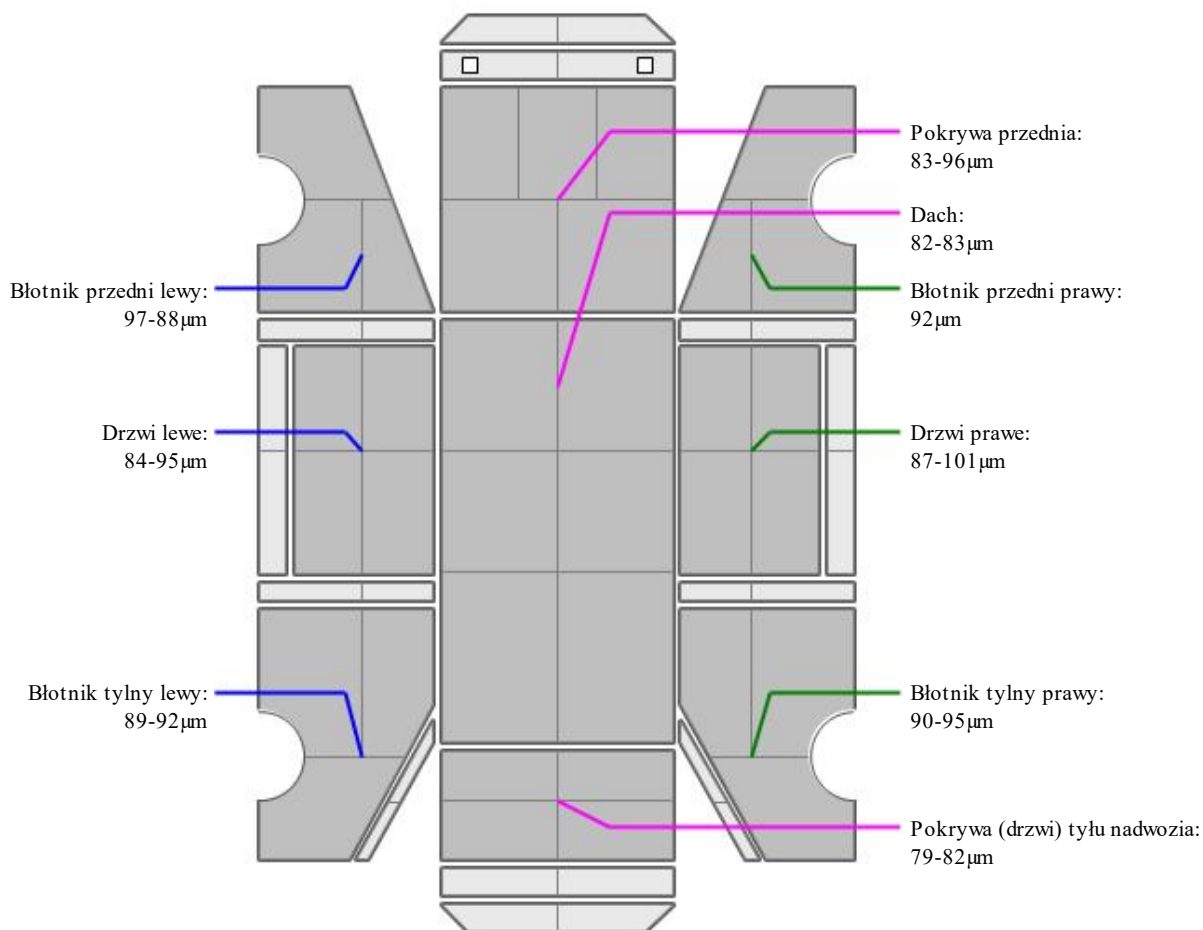
## OPIS POWŁOKI LAKIEROWEJ

Na podstawie przeprowadzonego pomiaru grubości powłoki lakierowej ustalono, że pojazd posiada powłokę lakierową o grubości odpowiedniej dla powłoki wykonanej fabrycznie.
