Kościół w Dydni

PLH 180034

II spotkanie

Dydnia, 9.09.2015r

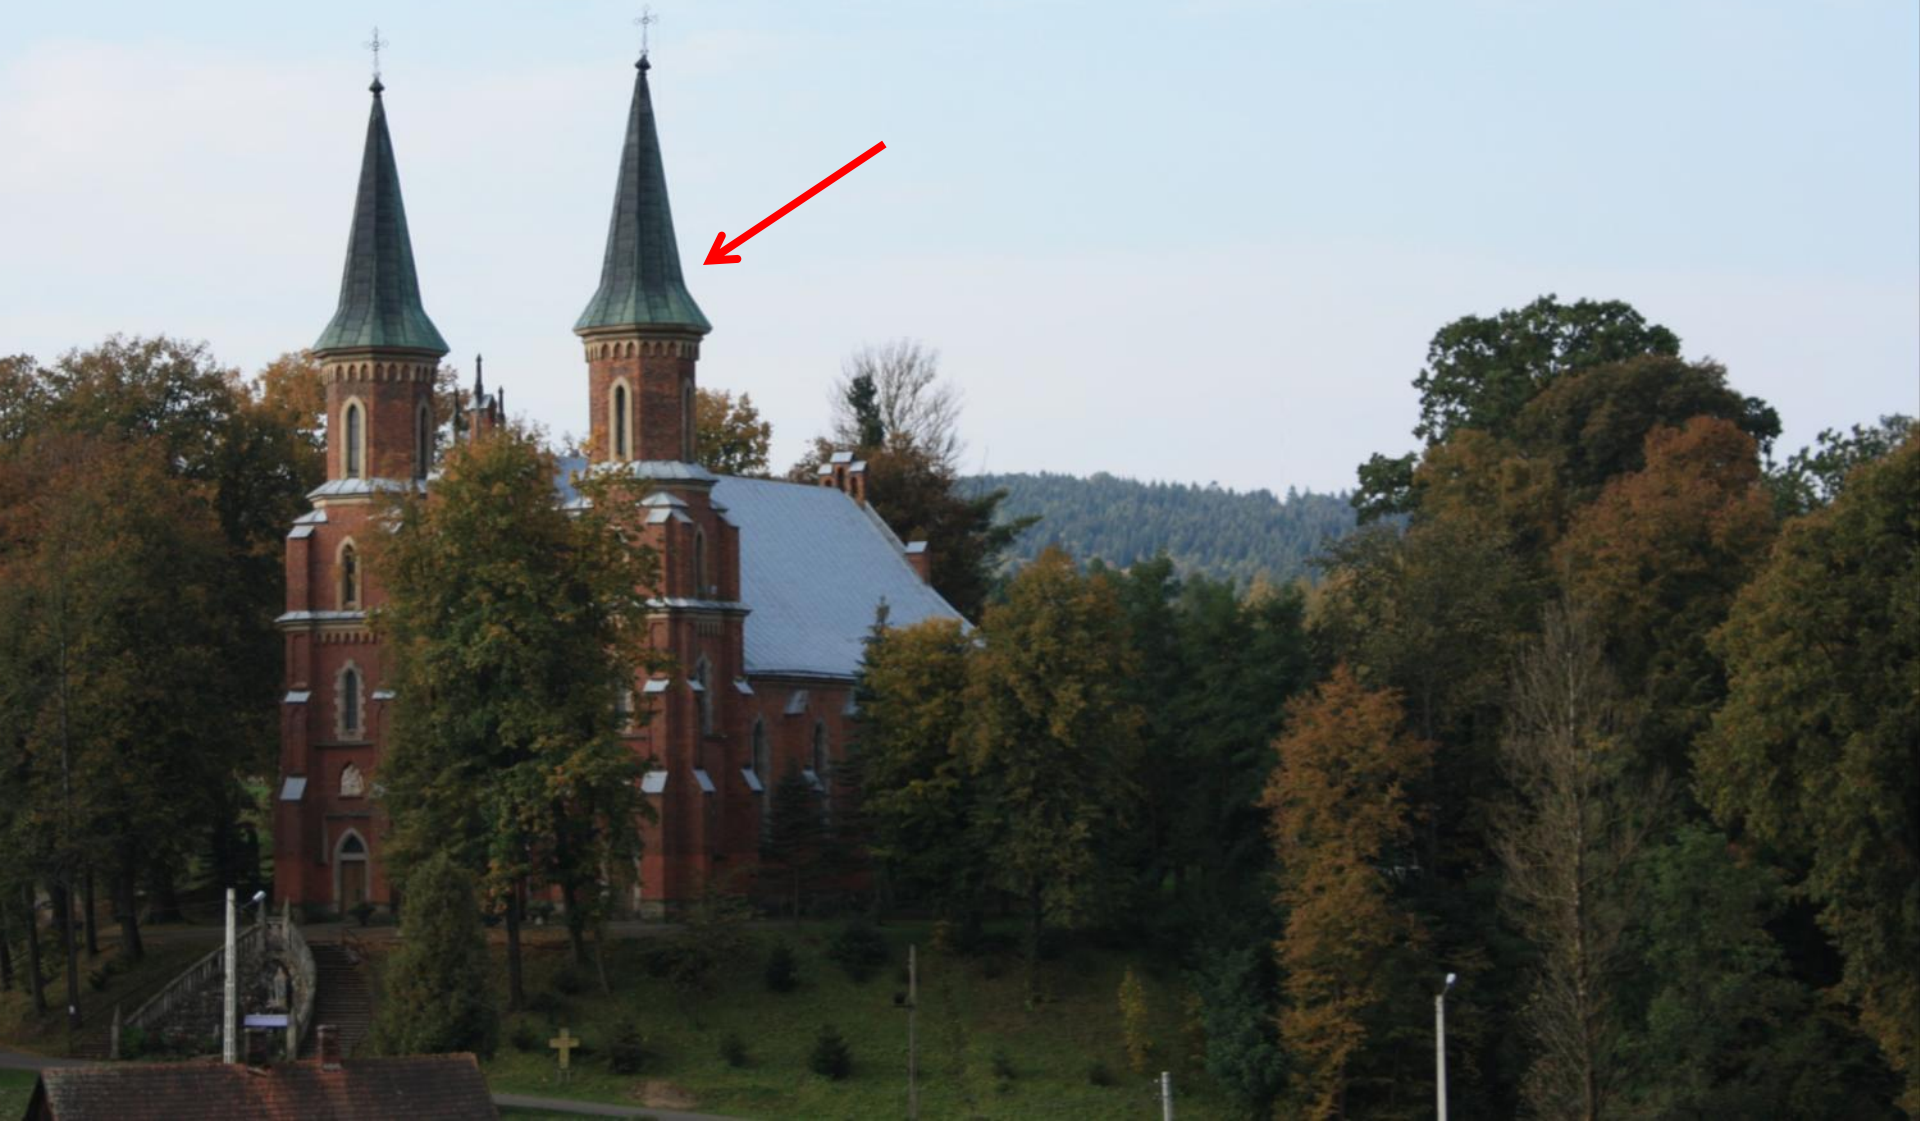
Obszar utworzony został dla ochrony kolonii rozrodczej liczącej kilkaset osobników (w 2008 roku kolonia liczyła 380 osobników). Zasiedlała szczytową część wieży.

W wieży gromadziła się ogromna ilość odchodów nietoperzy

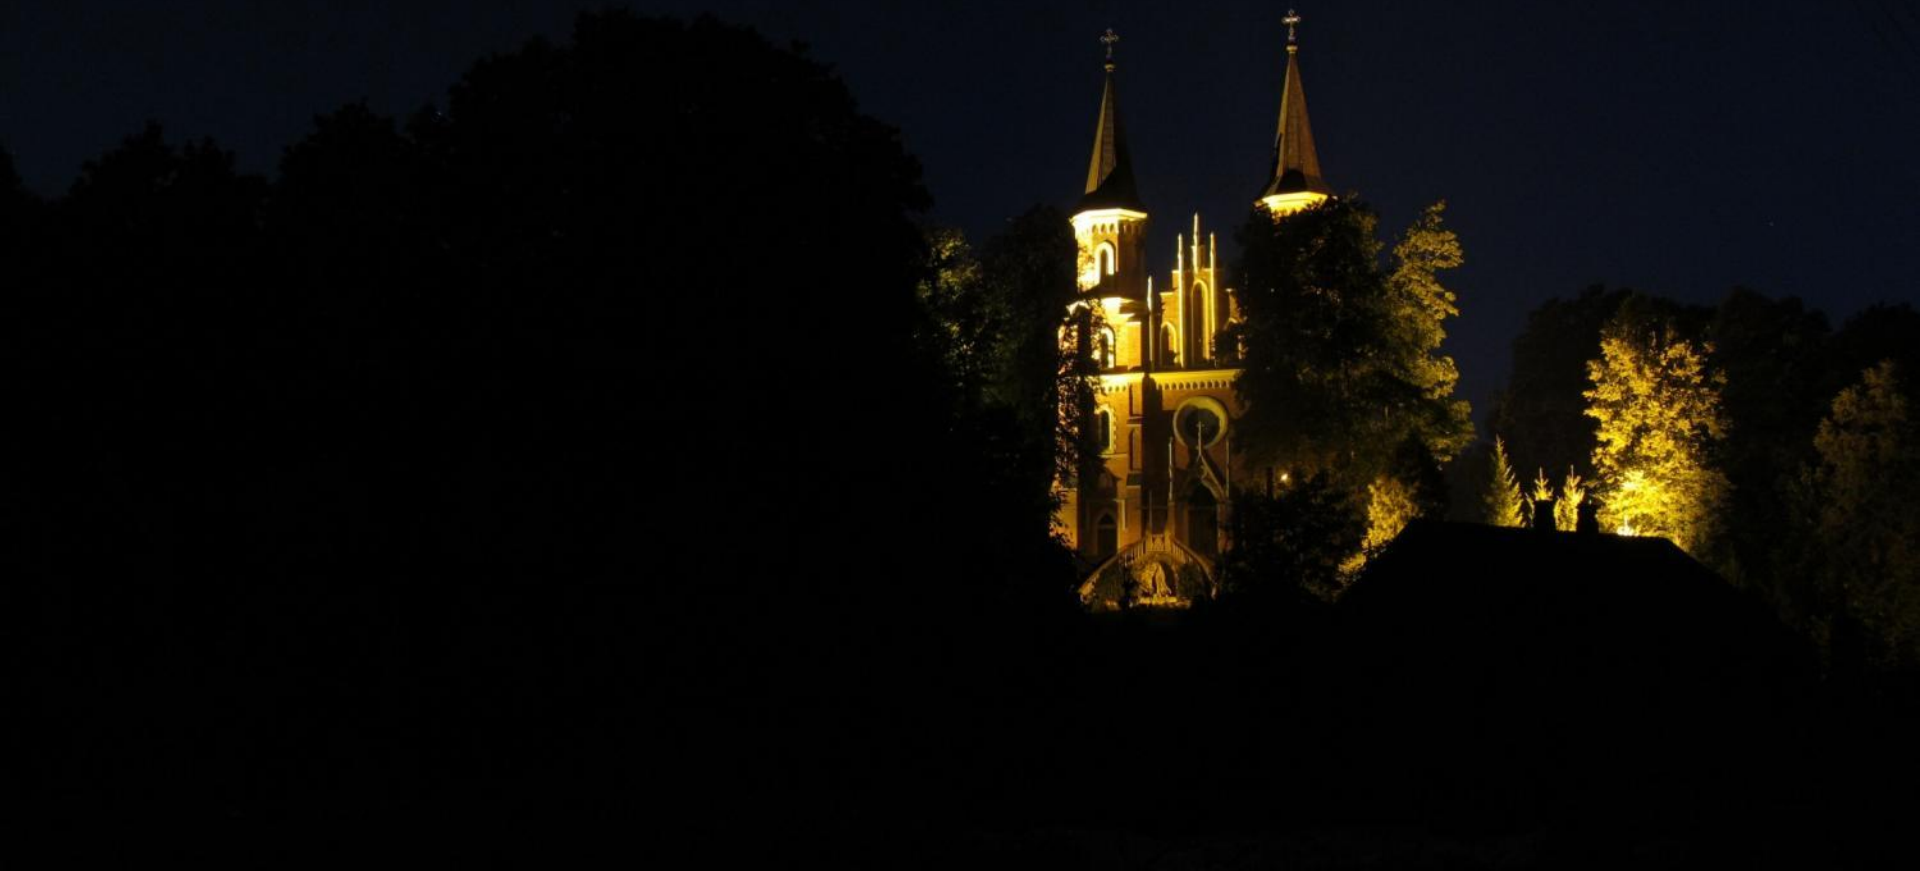
„Uszczelnianie strychu i wież”

Po wykonaniu remontu strych uszczelniono,
a **wloty** na wieże okazały się niesfunkcjonalne

Udrożnienie, utrzymanie i oznakowanie wlotów

Propozycje czynnych działań ochronnych:

- udrożnienie i utrzymanie wlotów na strych kościoła;
- oznakowanie wlotów

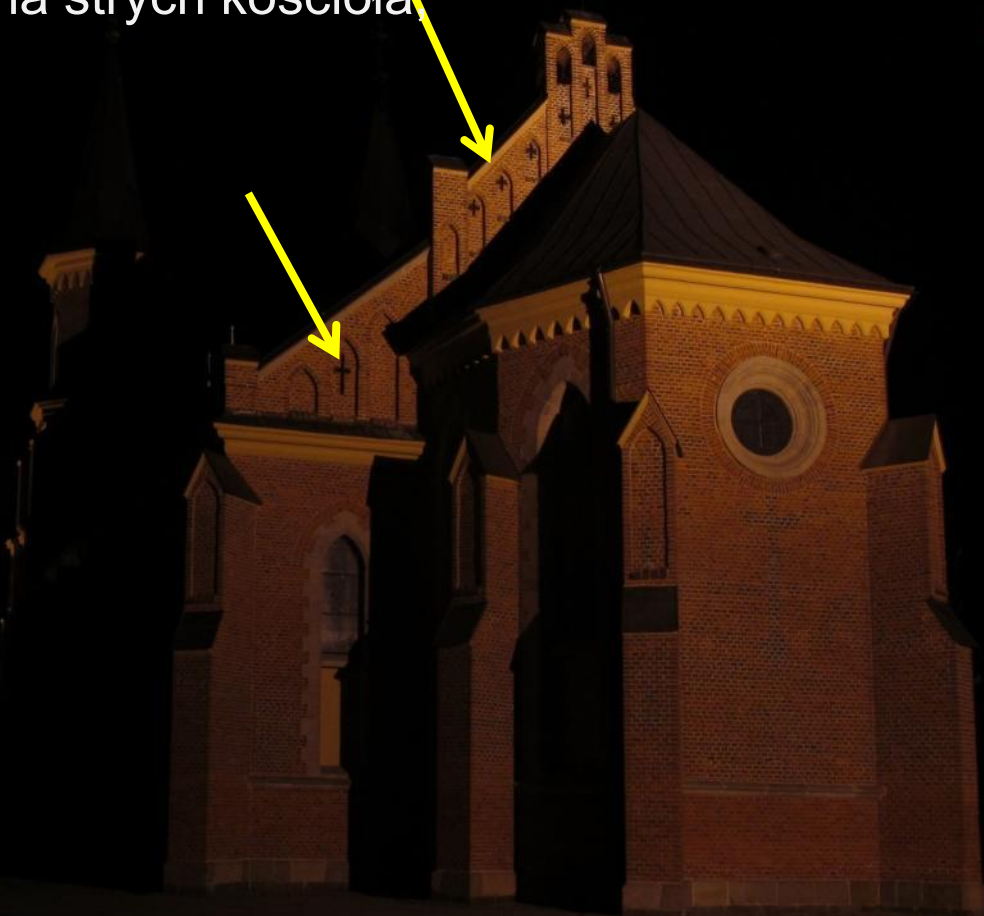
Po wykonaniu remontu strychn uszczelniono

Propozycje czynnych działań ochronnych:
Usunięcie siatki zabezpieczającej otwór prowadzący na strychn kościoła pozwoli na wlot nietoperzy

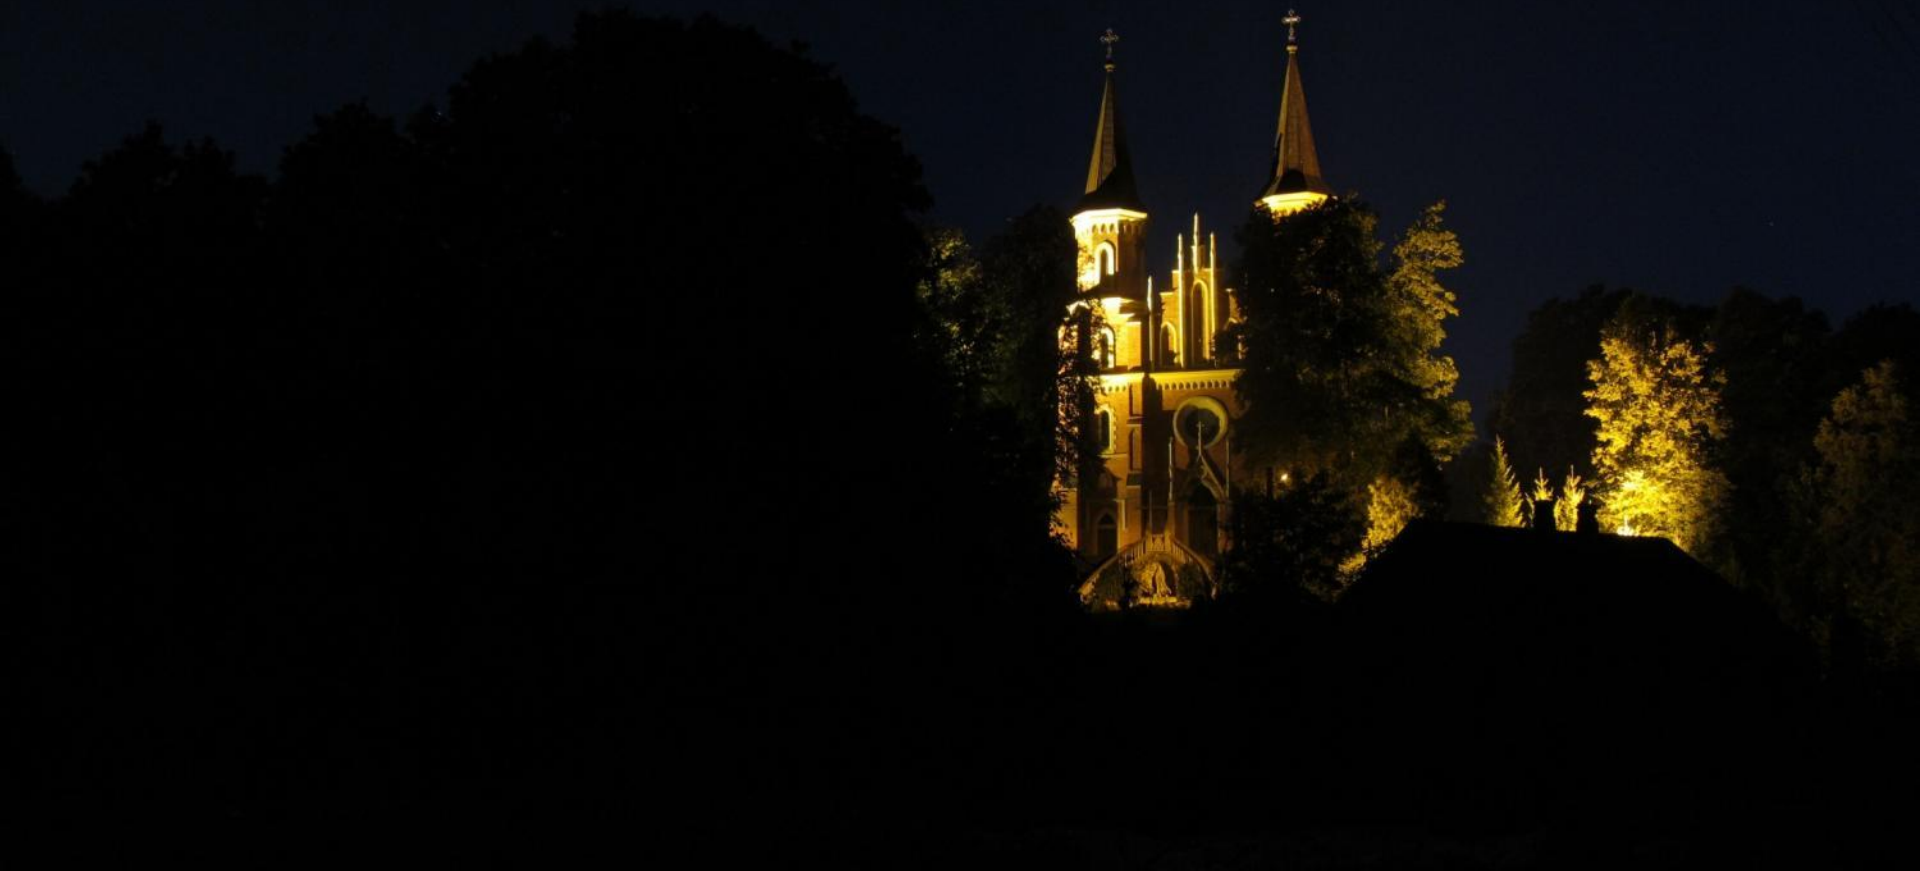
„Zanieczyszczenie światłem”

Modyfikacja - by miejsca wlotu i wylotu nietoperzy i trasy dolotu pozostały w cieniu

Propozycje czynnych działań ochronnych:

- usunięcie reflektora oświetlającego kościół od strony cmentarza lub zmiana jego usytuowania tak by miejsca wlotu nietoperzy i trasy przelotu nietoperzy pozostały w cieniu;

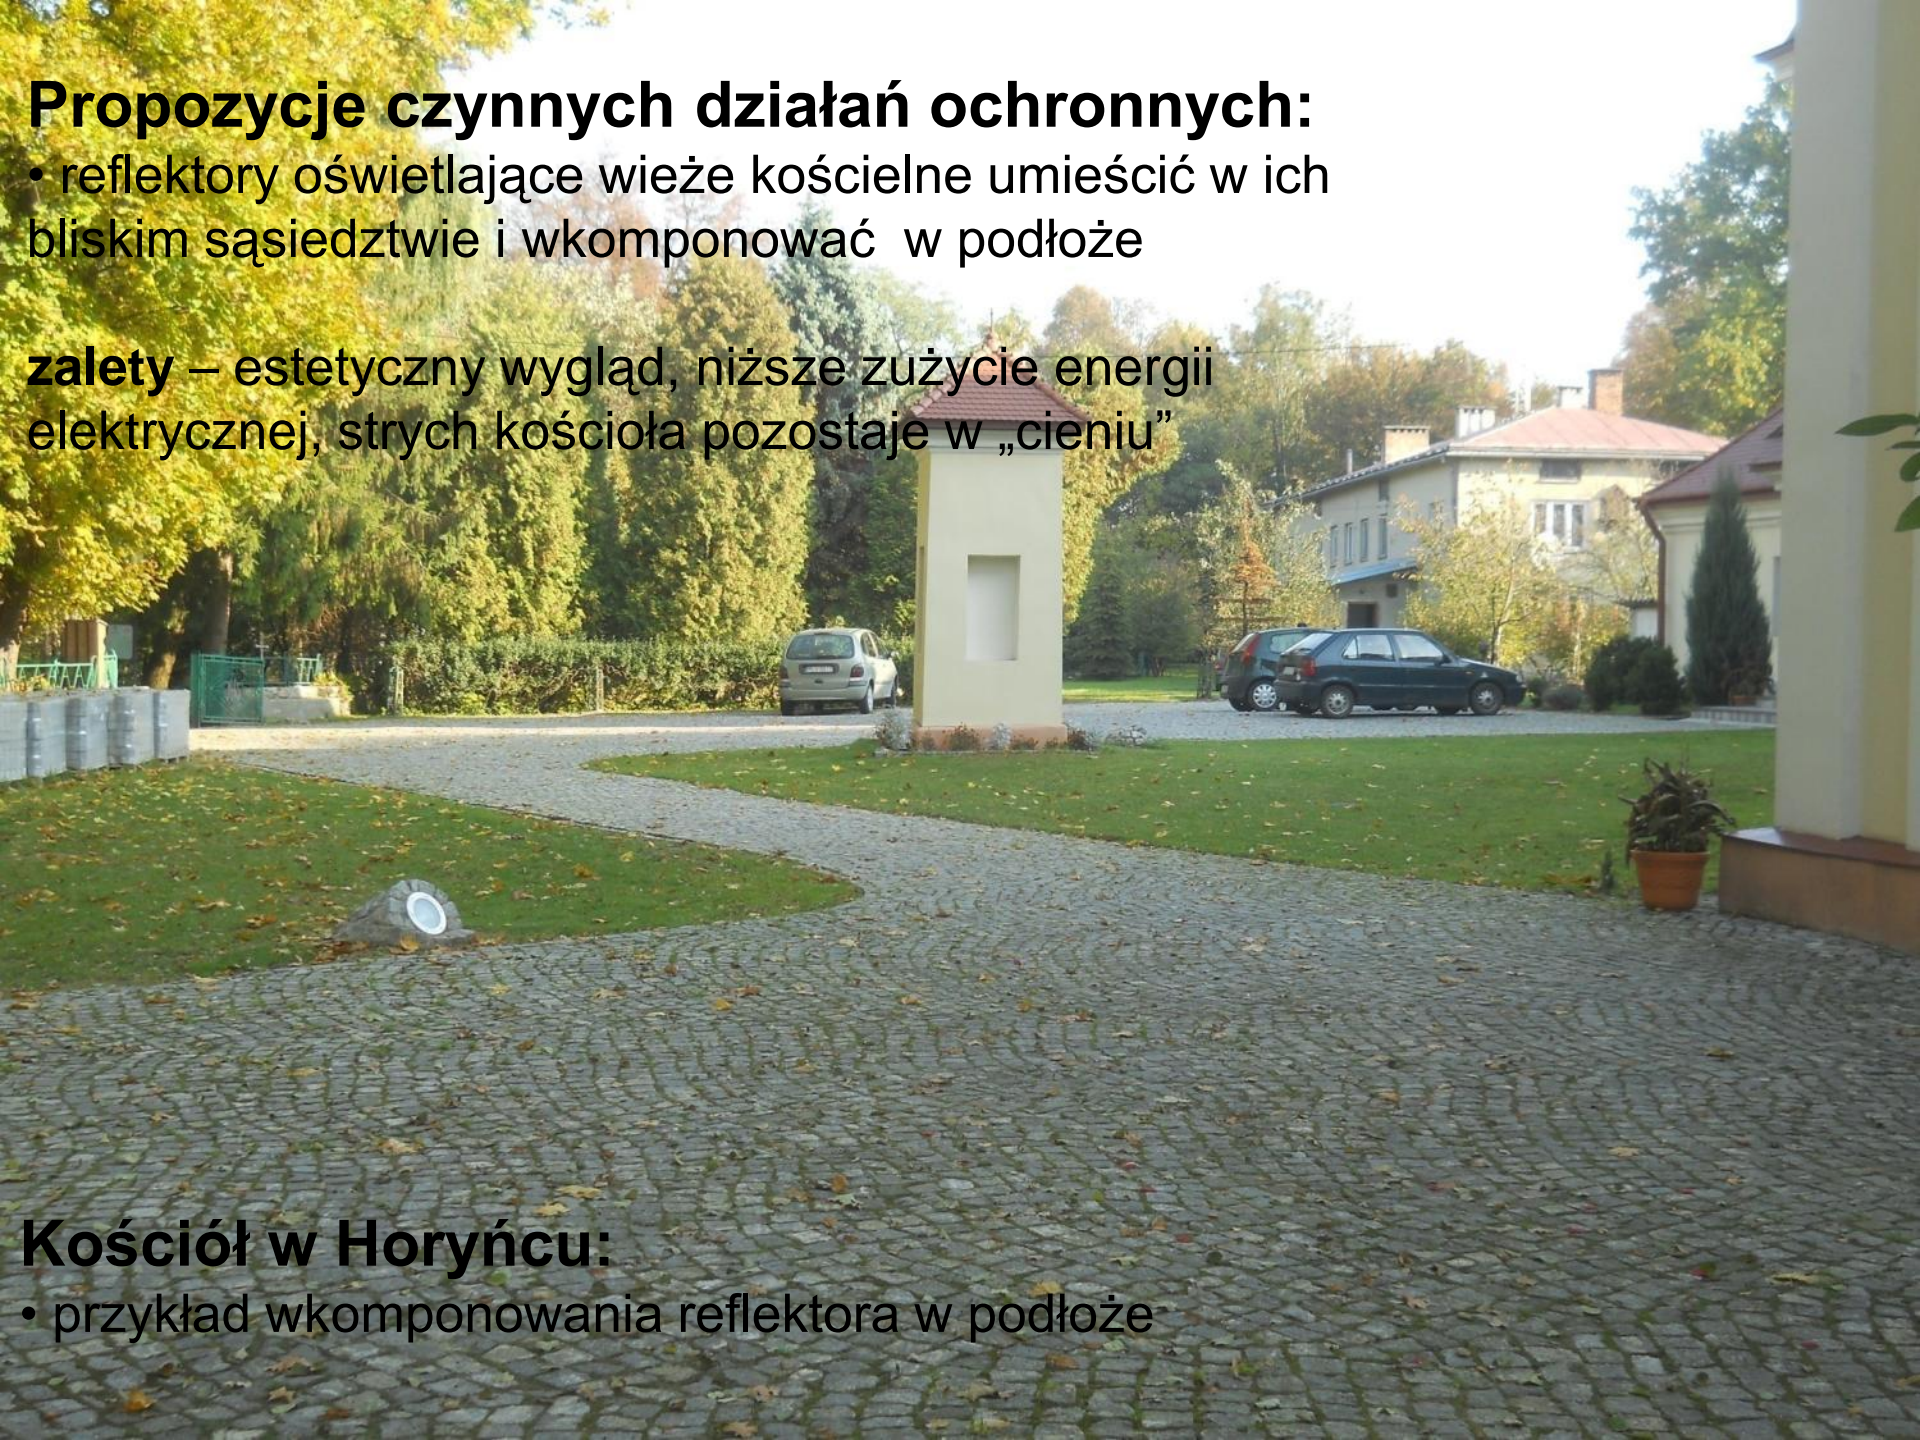
Kościół w Horyńcu:

- przykład wkomponowania reflektora w podłoże

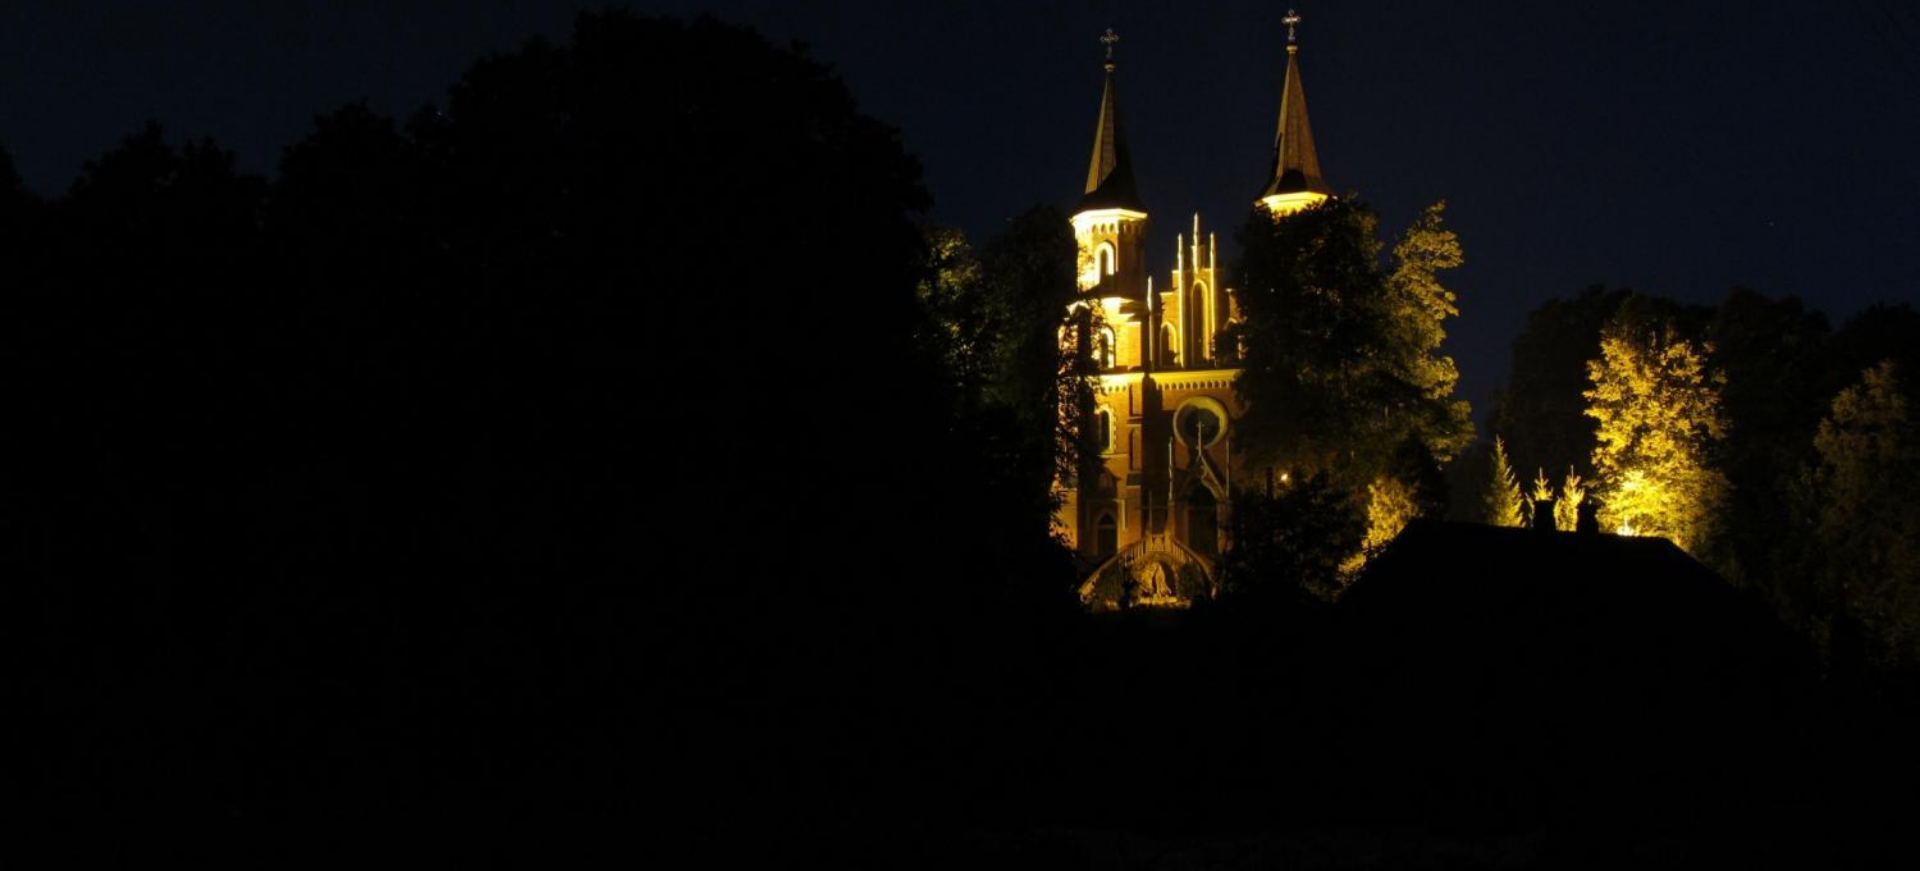
Likwidacja zadrzewień, w najbliższym otoczeniu kolonii rozrodczej („cięcia pielęgnacyjne”, „ogławianie drzew”)

Pielęgnacja drzew, ograniczenie wycinania drzew, nasadzenia kompensacyjne

Propozycje czynnych działań ochronnych:

- opracowanie planu pielęgnacji zadrzewień w otoczeniu kościoła i wykonanie niezbędnych zabiegów ochronnych i konserwacyjnych

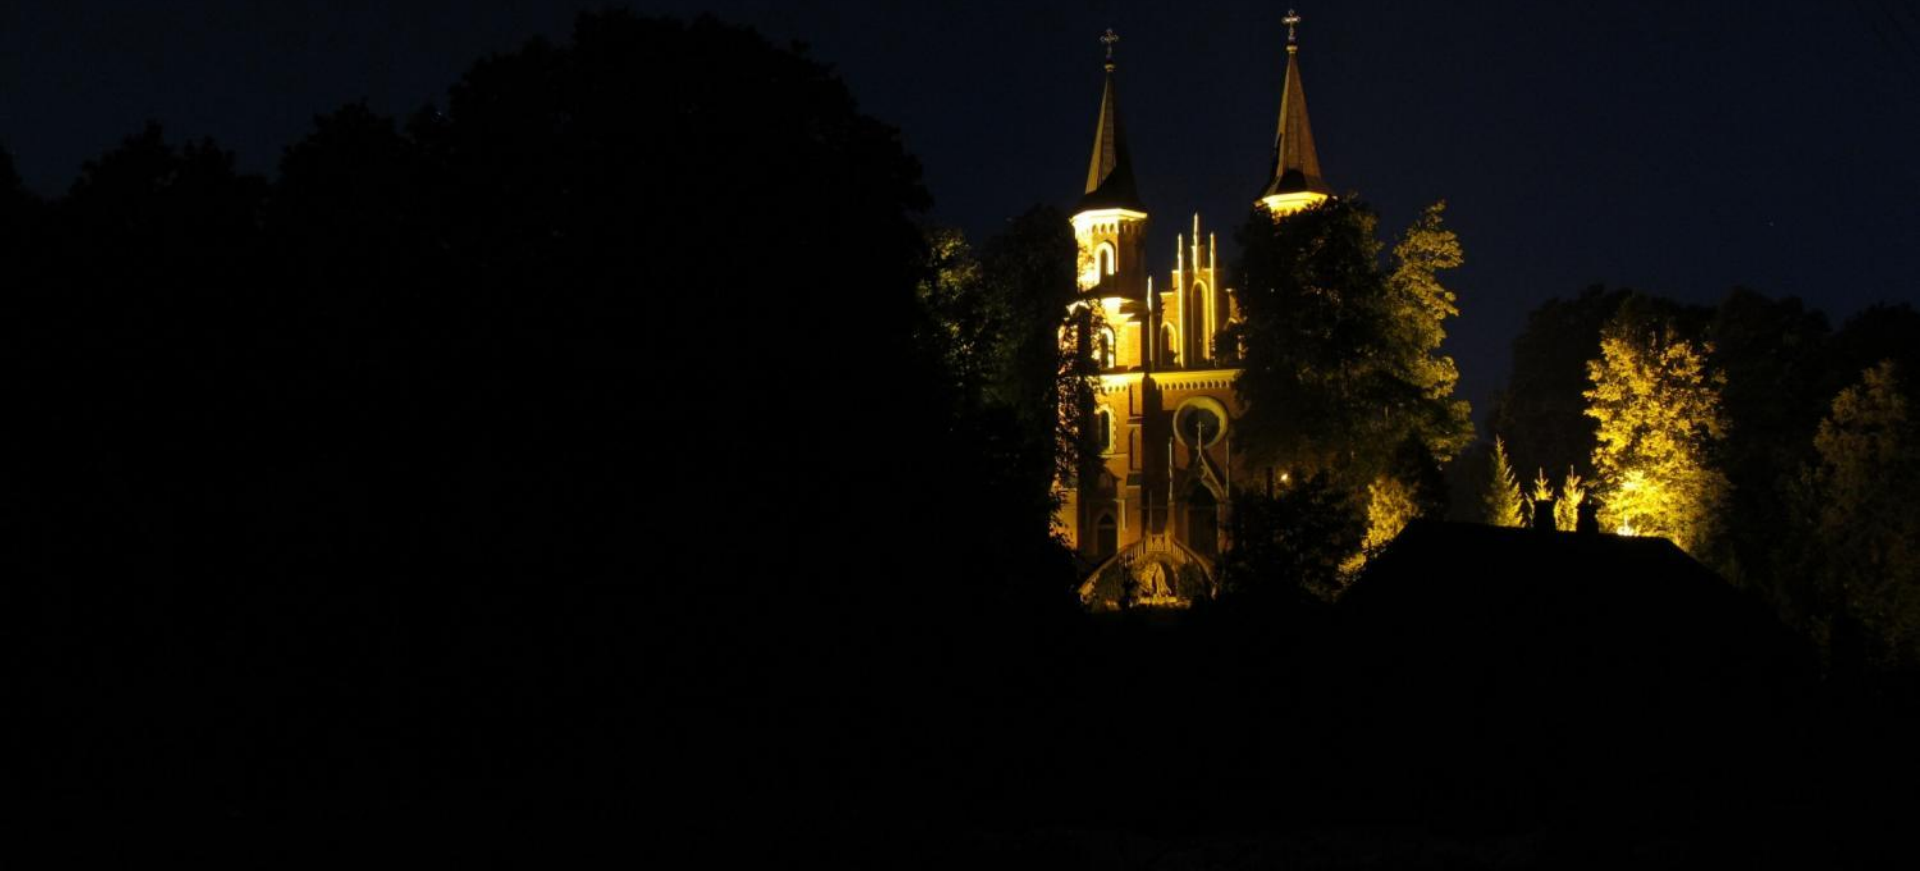
Stosowanie toksycznych dla ssaków środków ochrony drewna

Do konserwacji drewna wykorzystywać tylko środki bezpieczne dla ssaków

Nietoksyczne dla ssaków:
m.in. Basilit, Antox B, Intox U,
Fobos M.-2, Dulux.

Nie należy stosować środków na
bazie chlorowanych węglowodorów:
(np. Lindan, PCP, Hylotox)
„przepalonego oleju silnikowego”
