Nr opinii: **082/2023/LM** z dnia **2023-02-22**

I. PODSTAWY OPINII

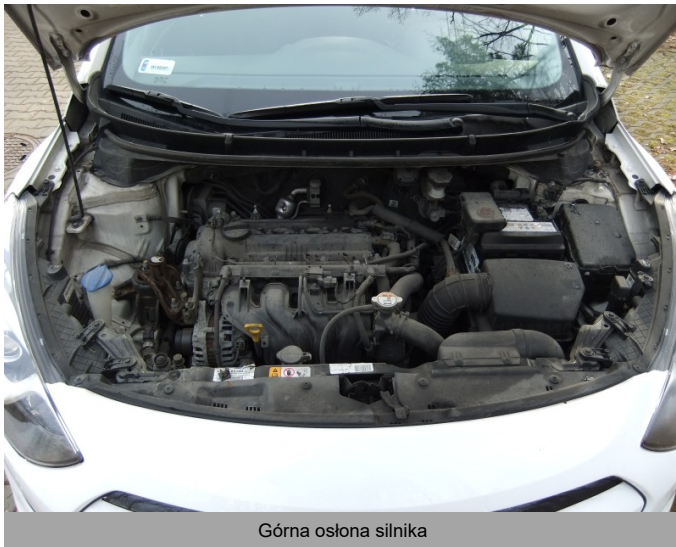
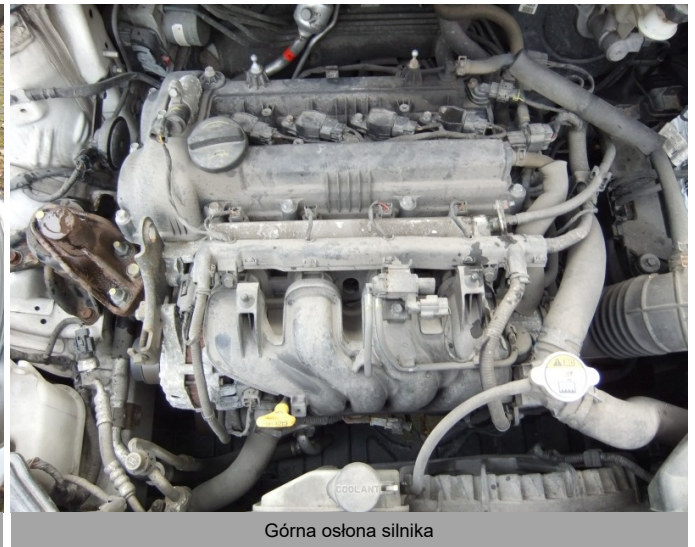
2. Błotnik przedni prawy - niedokładne pasowanie do zderzaka.

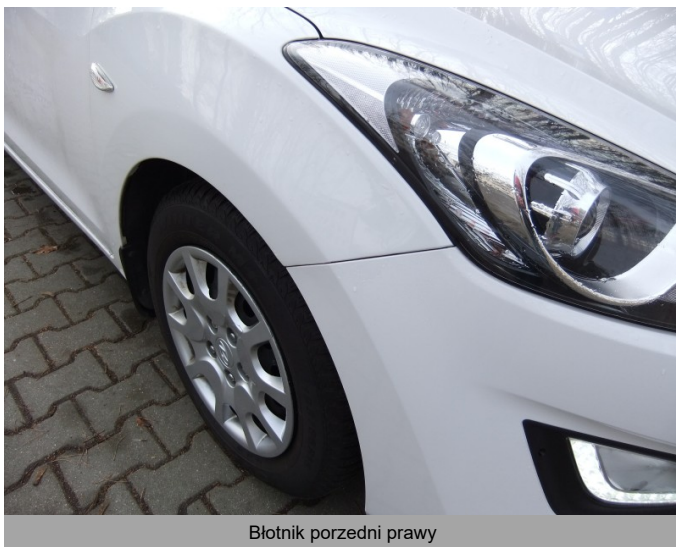
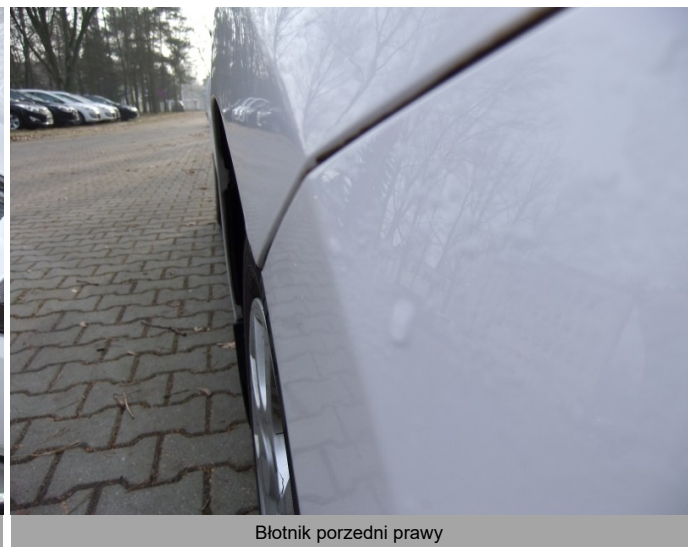
3. Błownik przedni prawy - korozja.

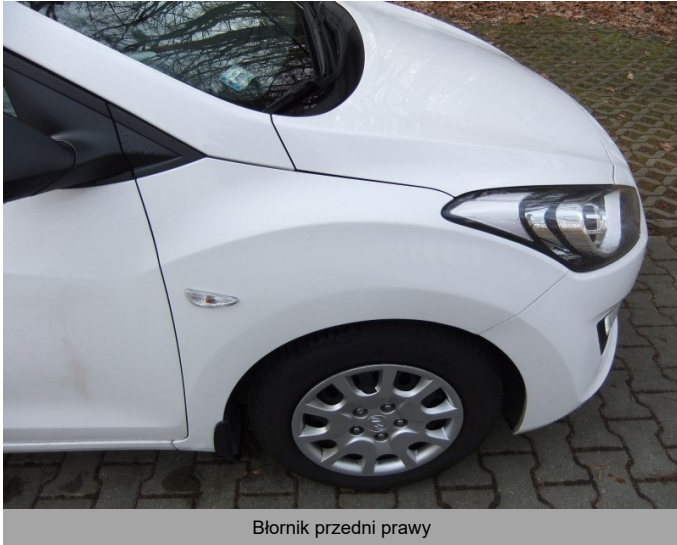
Błownik przedni prawy

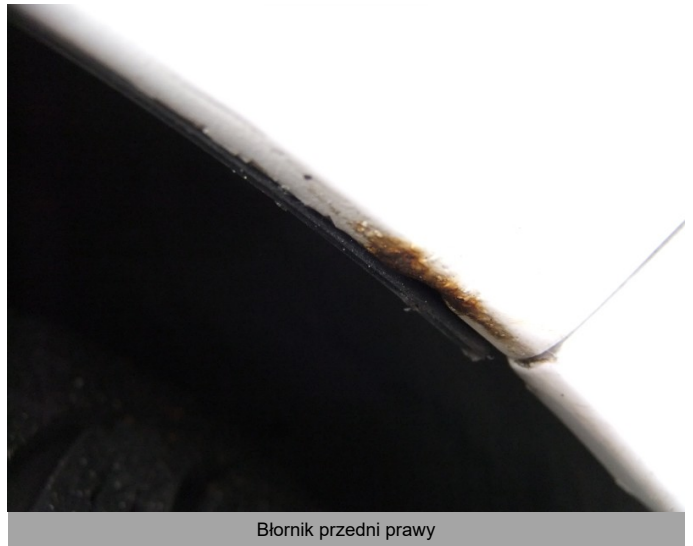
Błownik przedni prawy

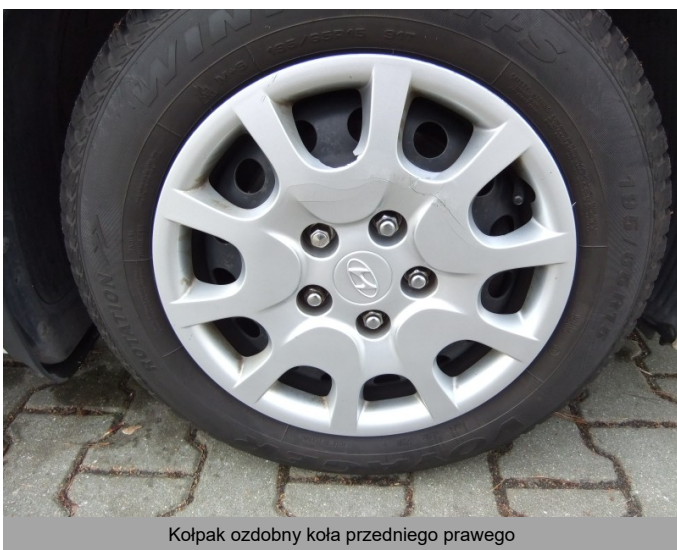
Kołpak ozdobny koła przedniego prawego

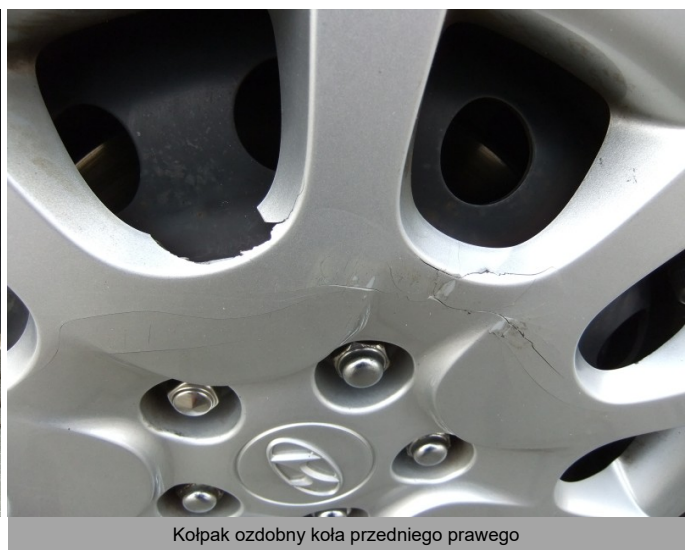
Kołpak ozdobny koła przedniego prawego

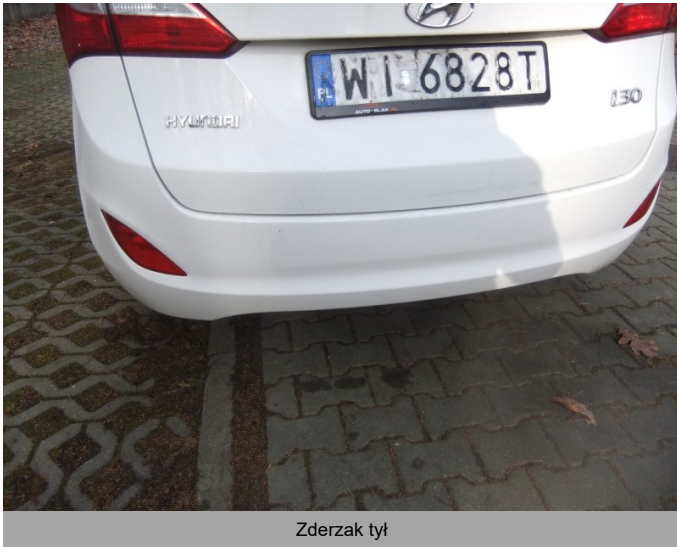
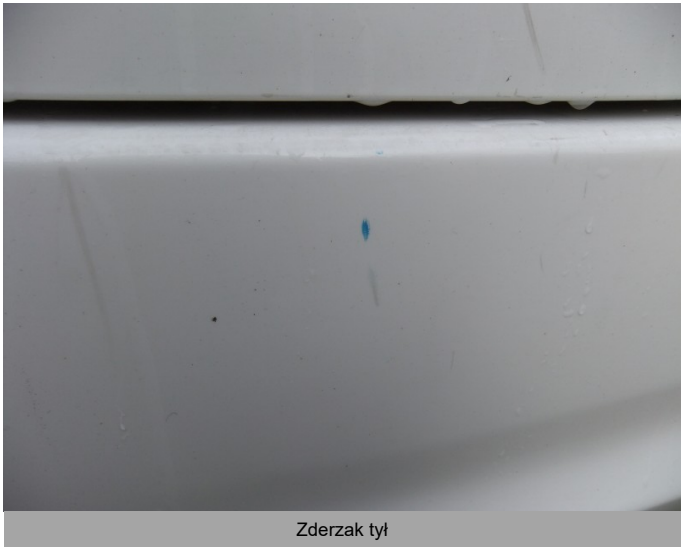
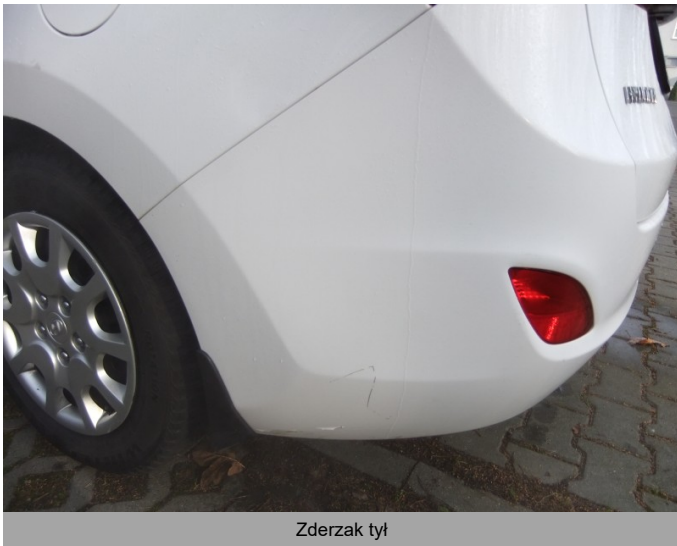
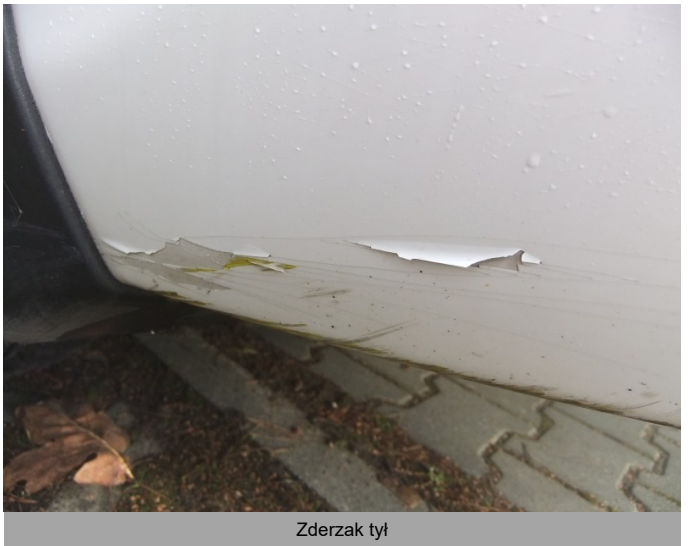
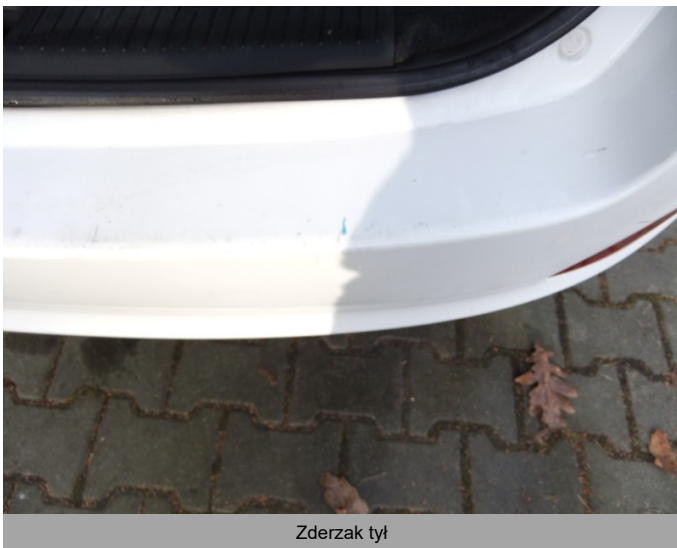
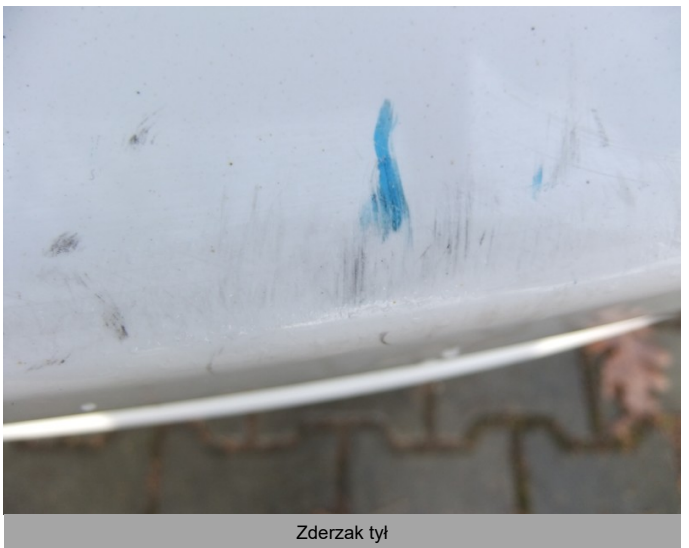
5. Zderzak tył - rysy, otarcia z ubytkiem powłoki lakierowej, uszkodzona struktura materiału.

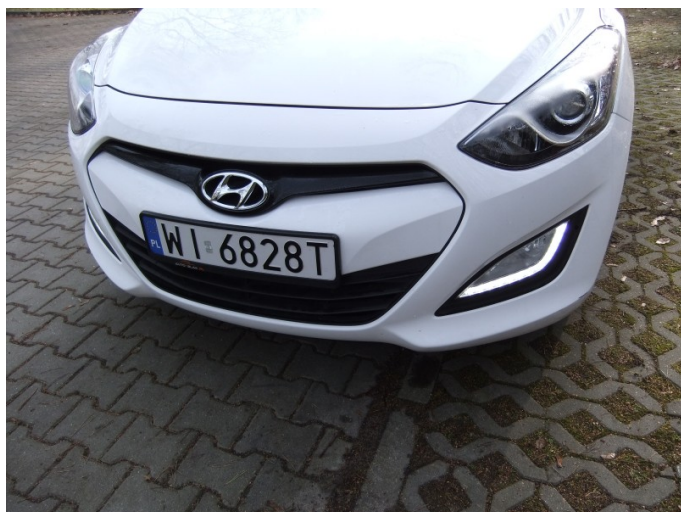
1. Zderzak przedni - ubytki lakieru, otarcia.

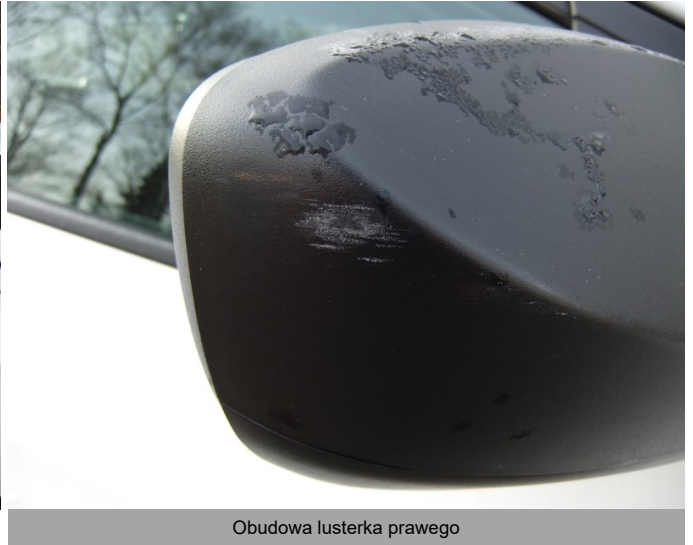
Obudowa lusterka prawego

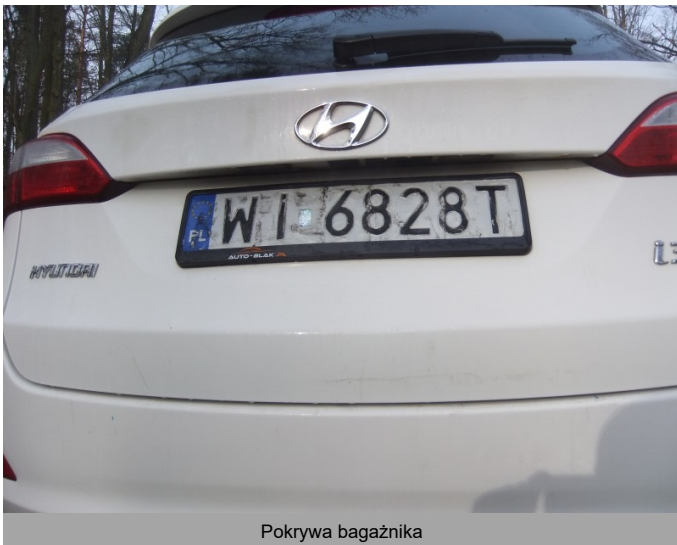
3. Pokrywa bagażnika - korozja.

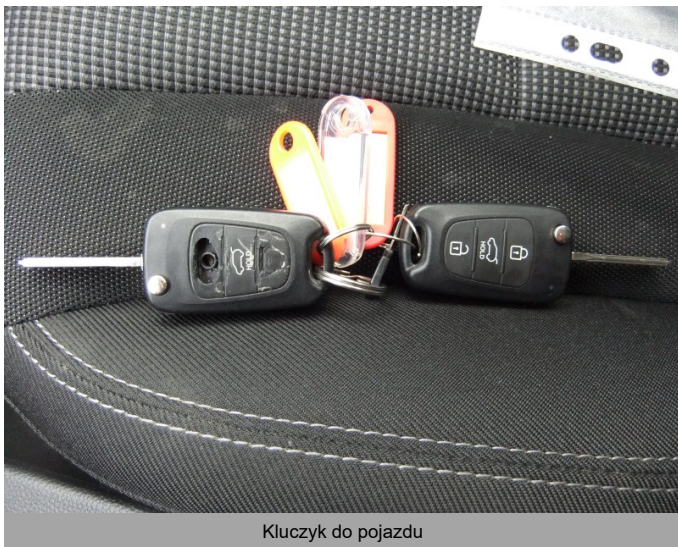
1. Kluczyk do pojazdu - uszkodzenia struktury materiału.

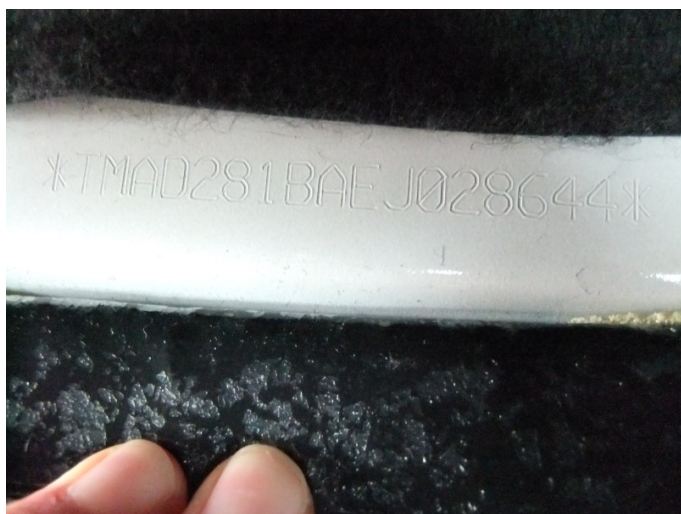
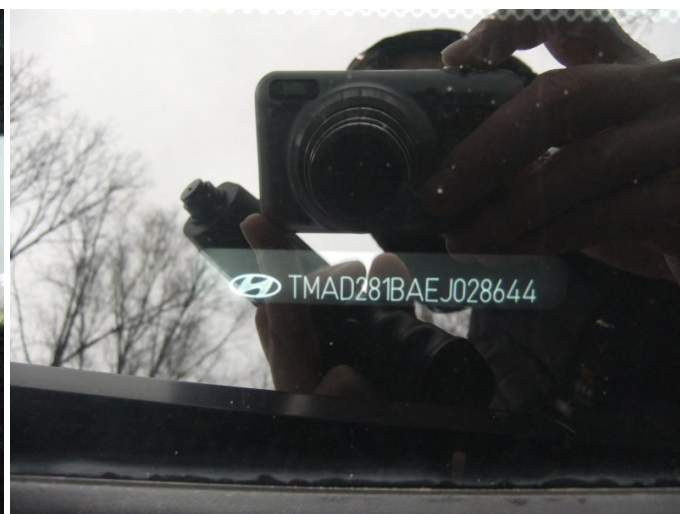
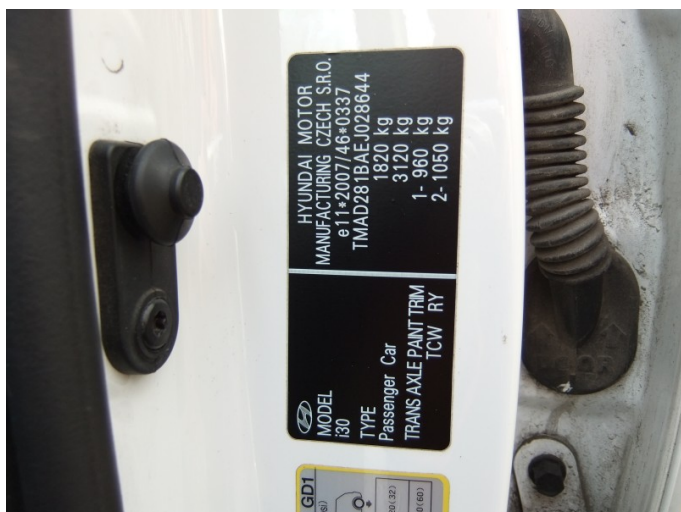
IX. KLAUZULE I ZASTRZEŻENIA
