Ekspertyza stanu technicznego
dachu budynku siedziby Okręgowego Inspektoratu Pracy w Szczecinie

Obiekt	Budynek biurowy siedziby Okręgowego Inspektoratu Pracy w Szczecinie
Adres	71-663 Szczecin, Ul. Pszczelna 7
Inwestor	Skarb Państwa - Państwowa Inspekcja Pracy- Okręgowy Inspektorat – Pracy w Szczecinie, 71-663 Szczecin, Ul. Pszczelna 7
Opracowanie	mgr inż. PAWEŁ MIELESZKO Upr.nr ZAP/0036/PWOK/06
Data opracowania	sierpień 2020 r.

Przedmiotem opracowania jest ekspertyza stanu technicznego elementów konstrukcji więźby dachowej oraz określenie dalszej przydatności do eksploatacji oraz zakres ewentualnego remontu.

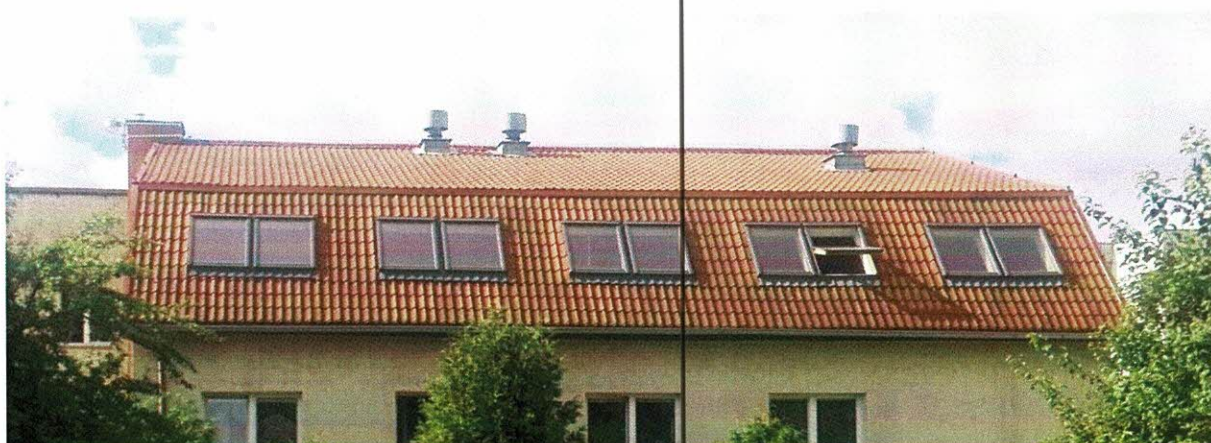
Fot. 5: Widok pokrycia dachu

Nie stwierdzono uszkodzeń. Naturalne zużycie związane z wpływem środowiska. Stan techniczny dostateczny.

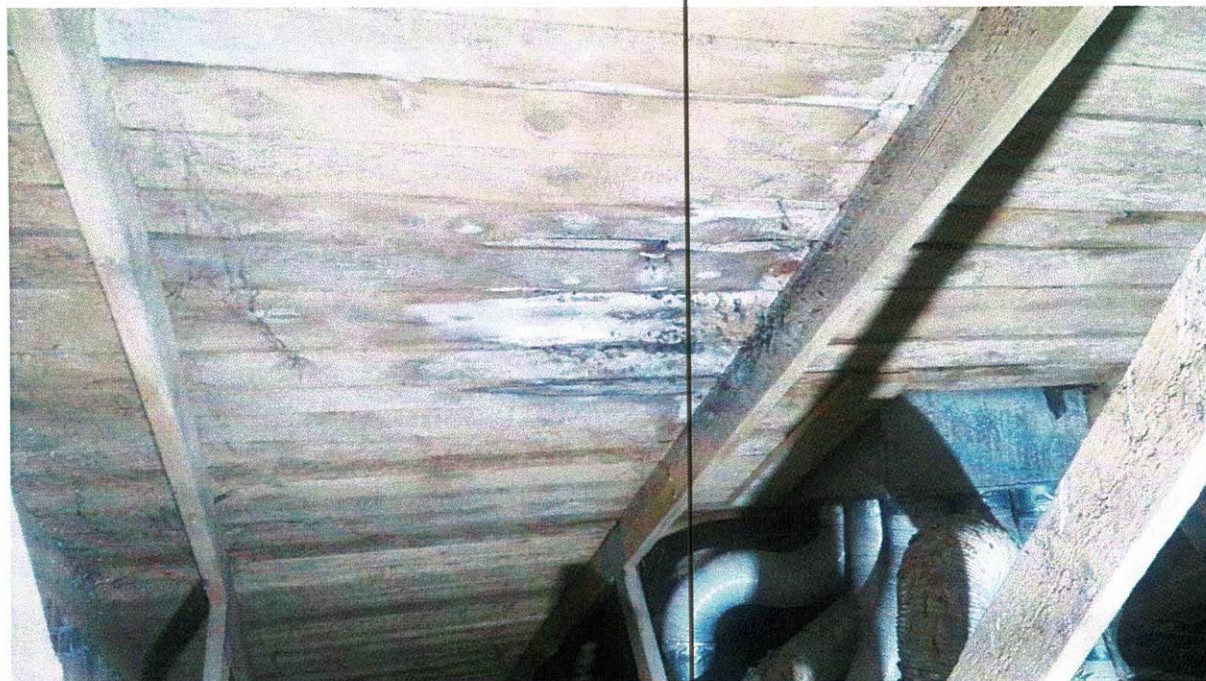
Fot. 7: Widok zagrzybienia deskowania w okolicy więzara nr. 2

Deskowanie o grubości ok 25 mm. Ślady korozji biologicznej w miejscu dawnej nieszczelności dachu w okolicy pomiędzy więzara nr. 2. licząc = od strony wjazdu. Aktualnie brak śladów wilgoci. Stan techniczny dostateczny.

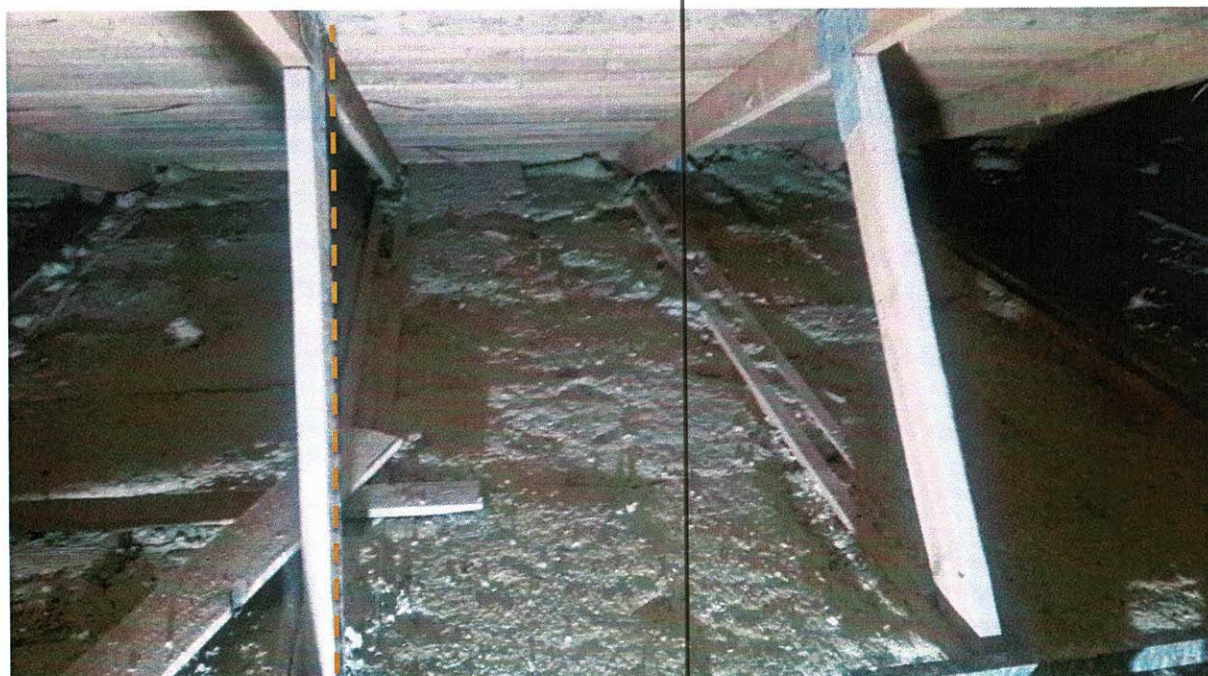
Fot.9: Nadmierne wychylenie pasa górnego z płaszczyzny pionowej

W tabeli 1 zestawiono kierunki i orientacyjne wartości (dla węzła kalenicowego oznaczonego jako nr 3) odchylenia węzłów pasa górnego wiązarów względem osi pasa dolnego. Numeracja wiązarów przyjęto od początku strony wjazdu. Wartość -/+ oznacza kierunek nachylenia gdzie „+” zgodnie z kierunkiem od wjazdu. Przyjętą numerację węzłów przedstawiono poniżej na wg rys .1.

Wychylenia od pionu poszczególnych wiązarów posiadają różne wartości i kierunki, co wskazuje że powstały na etapie budowy jako odchyłki montażowej i nie są spowodowane utratą stabilności w trakcie jej użytkowania.

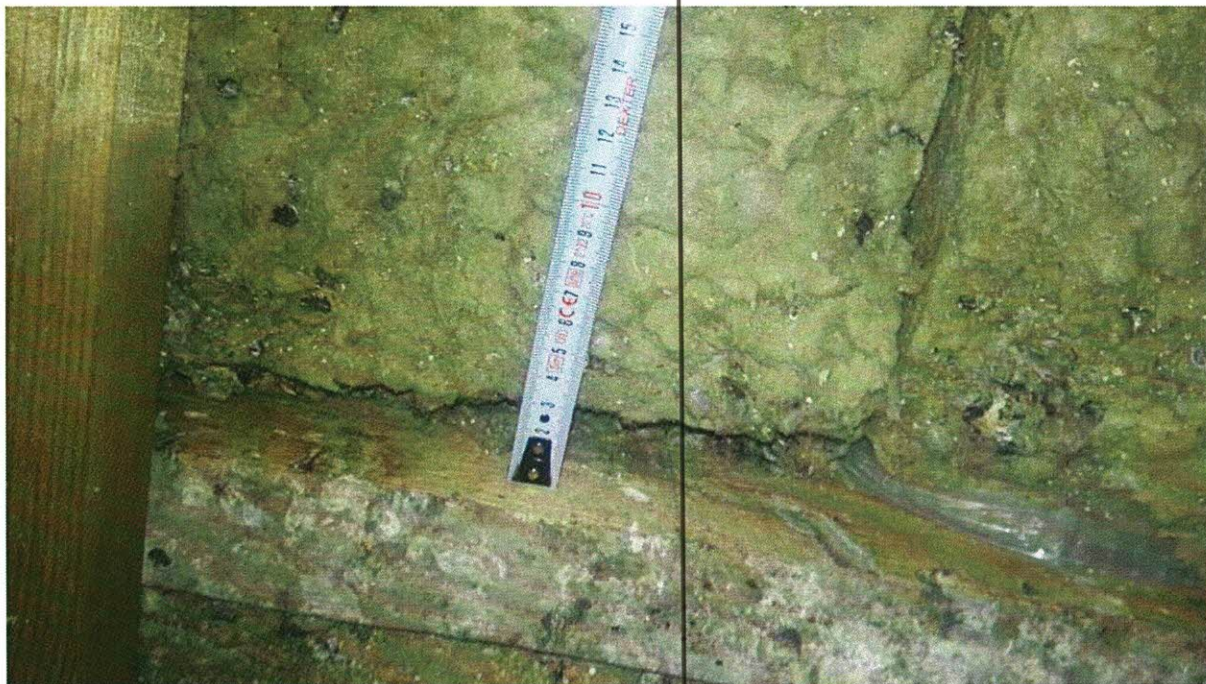
Fot. 11: Luki pomiędzy płytami wełny a konstrukcją pasa dolnego wiażara.

- szczeliny pomiędzy płytami wełny a konstrukcją pasa dolnego wiazara,
- nie ocieplony fragment ściany nośnej (mostek cieplny)
- miejscowe uszkodzenia (obniżenie grubości) wełny mineralnej nad stropem poddasza, ślady bytności i zanieczyszczenia odchodami ptaków,

Stan techniczny ocenia się jako zły.
