Nr opinii: **088/2023/LM** z dnia **2023-02-24**

## I. PODSTAWY OPINII

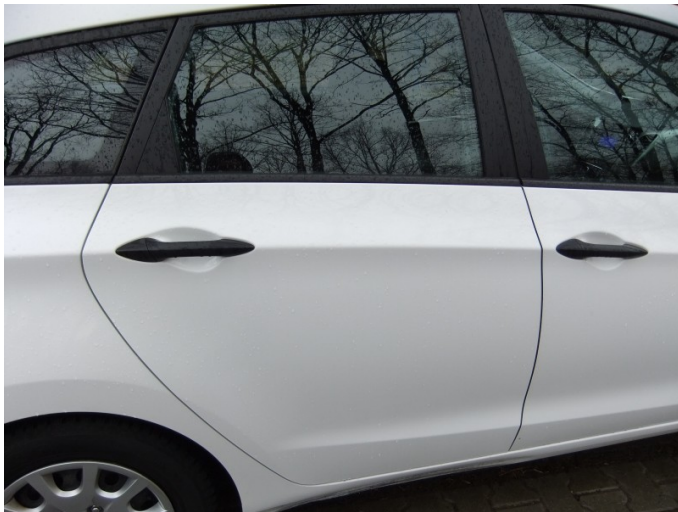
Poszycie progu prawego

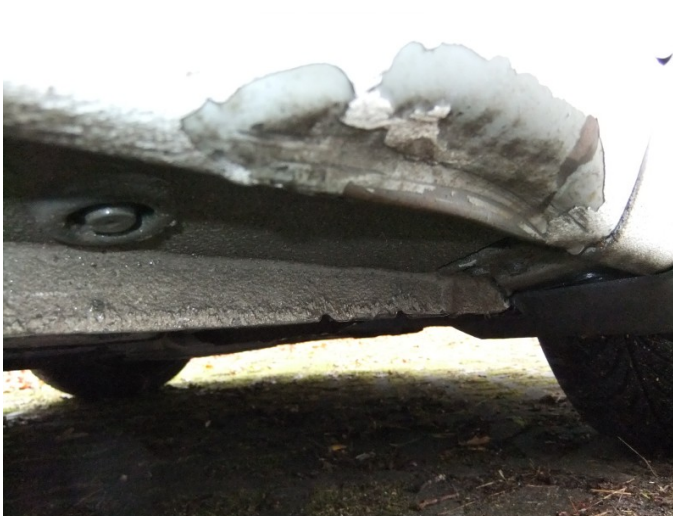
Poszycie progu prawego

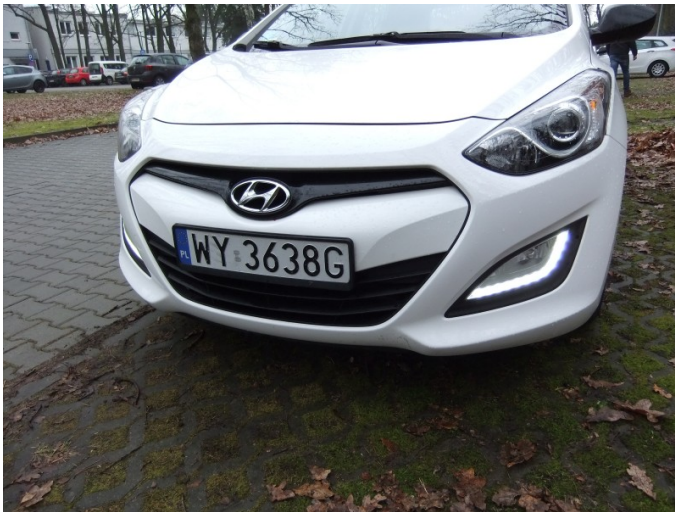
1. Zderzak przedni - otarcia.

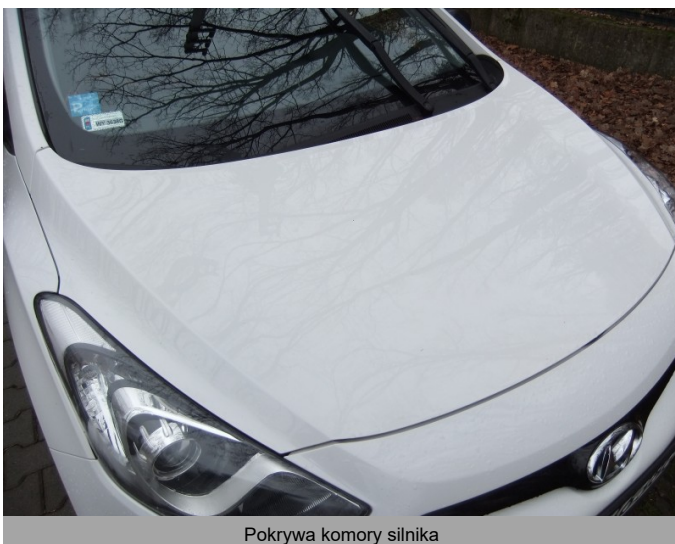
Pokrywa komory silnika

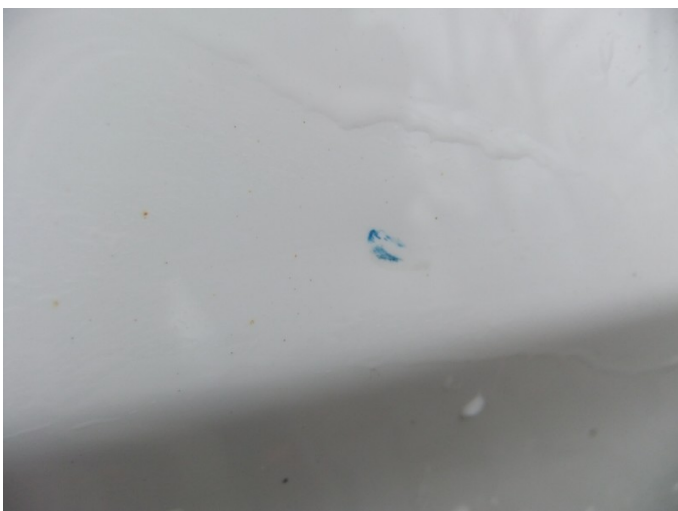
Drzwi przednie prawe

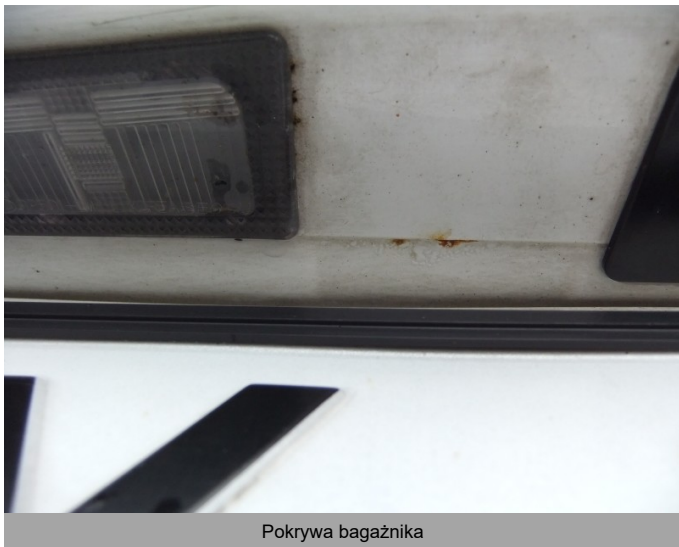
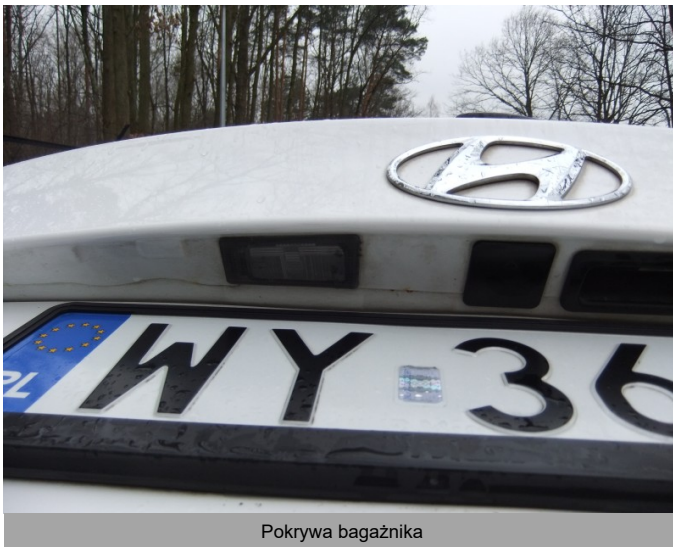
5. Zderzak tylny - zadrapania, obicia powłoki lakierowej.

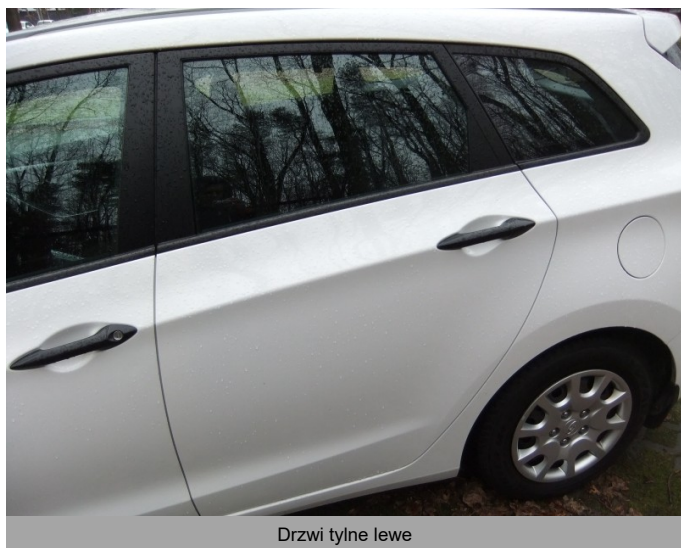
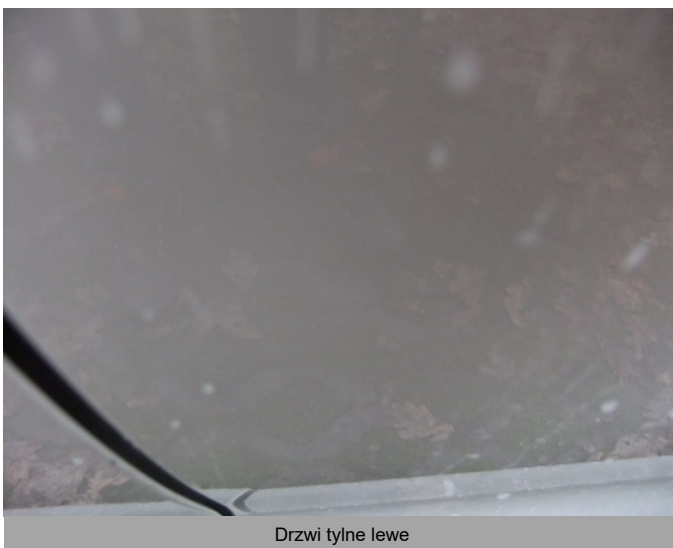
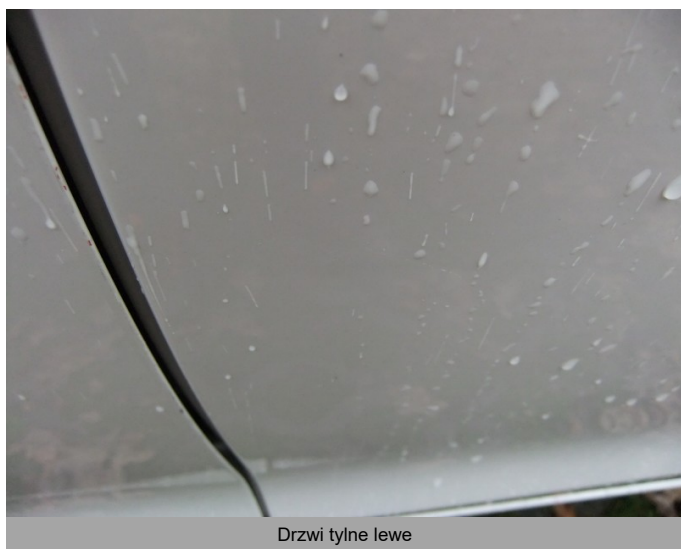
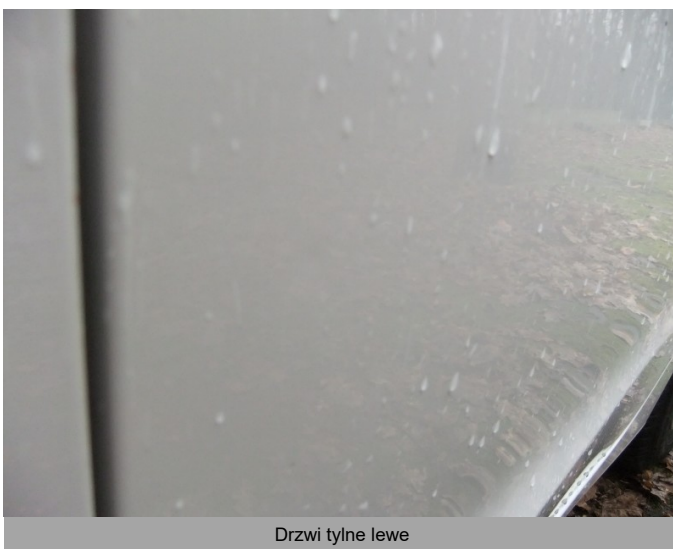
7. Błotnik przedni lewy - głębokie zarysowanie powłoki lakierowej z ogniskiem korozji.

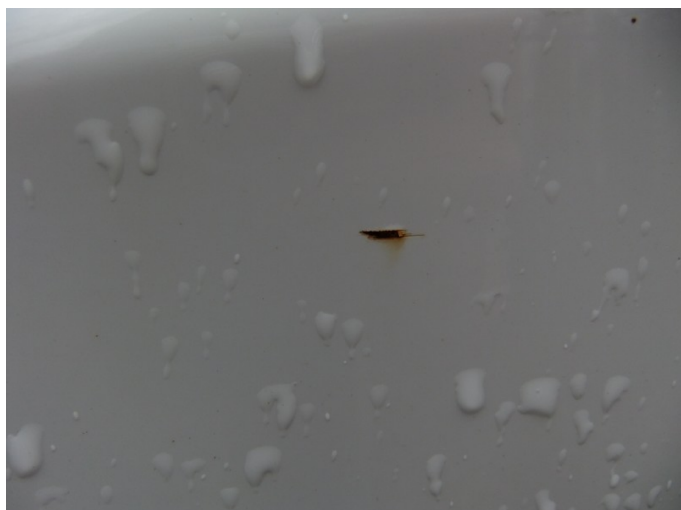
Błotnik przedni lewy

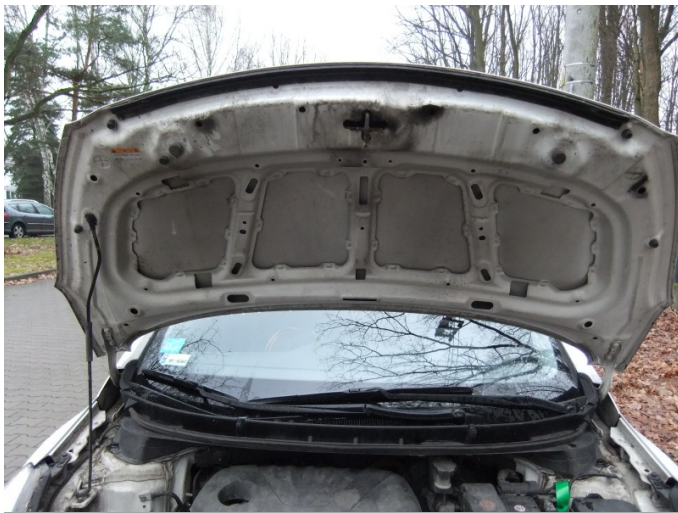
Pokrywa komory silnika

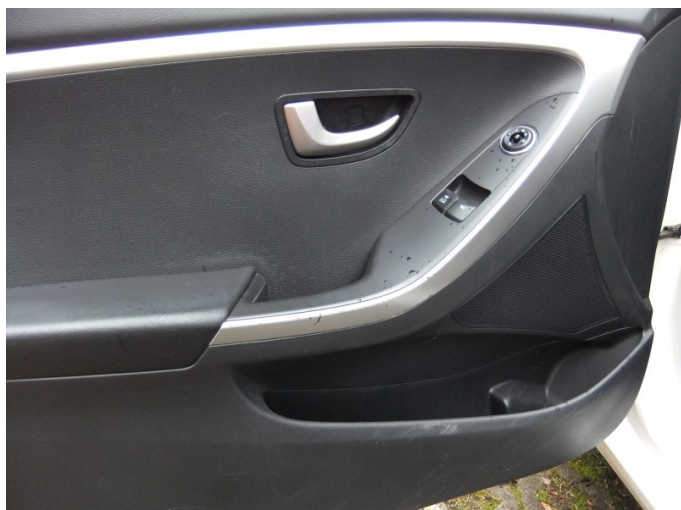
Tapicerka drzwi przednich lewych

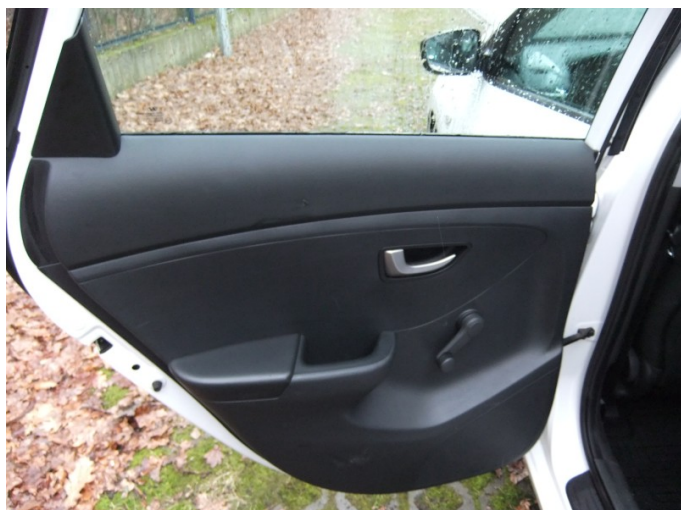
Tapicerka drzwi tylnych lewych

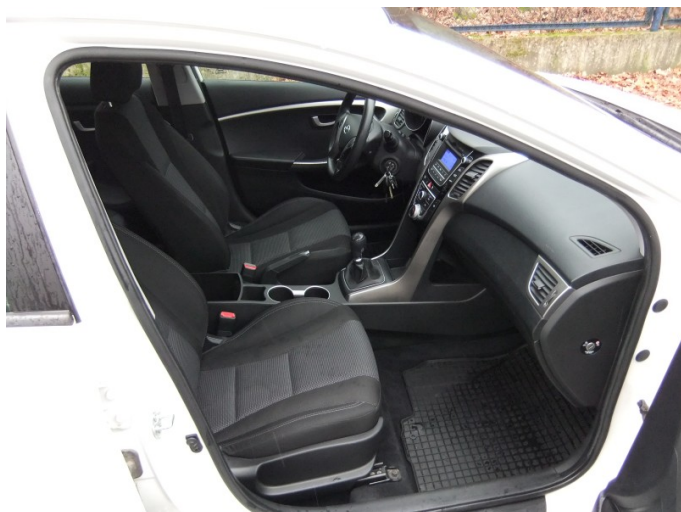
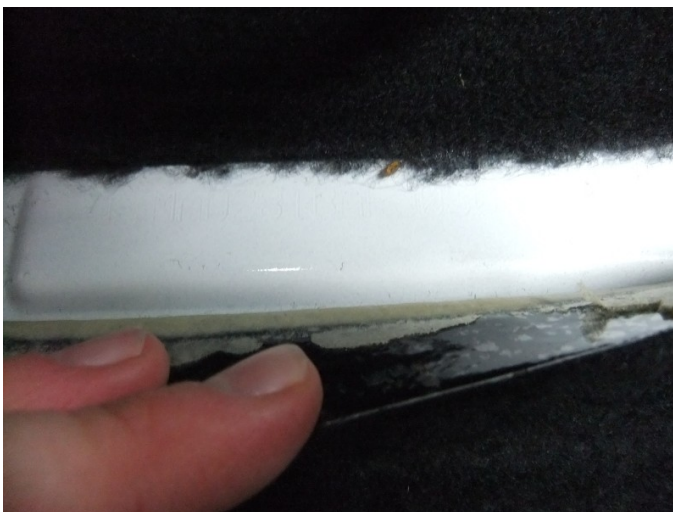
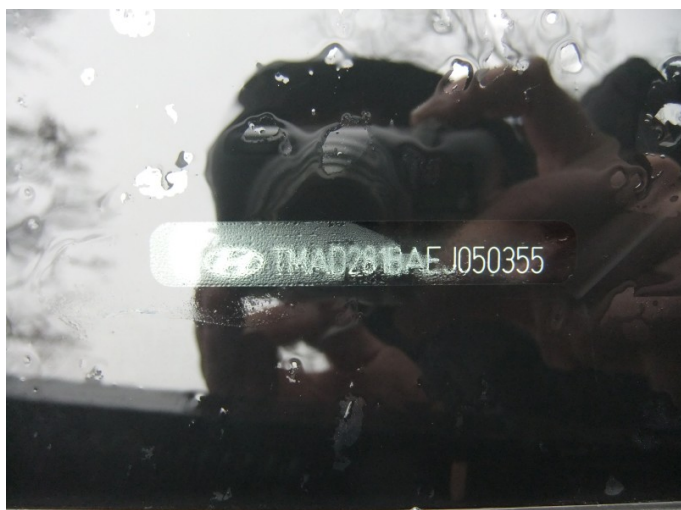
## IX. KLAUZULE I ZASTRZEŻENIA
