Nr opinii: **105/2023/LM** z dnia **2023-02-23**

I. PODSTAWY OPINII

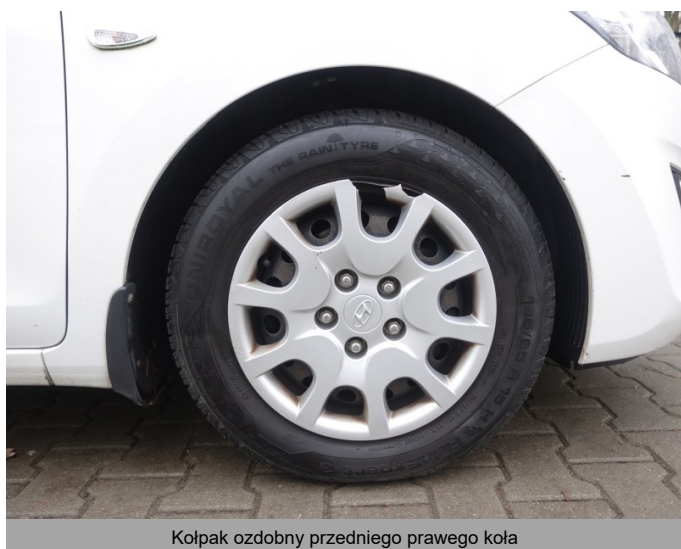
Kołpak ozdobny przedniego prawego koła

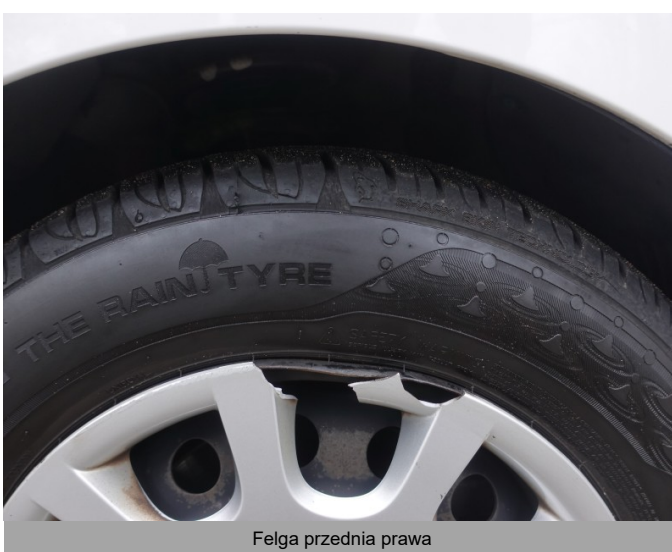
Felga przednia prawa

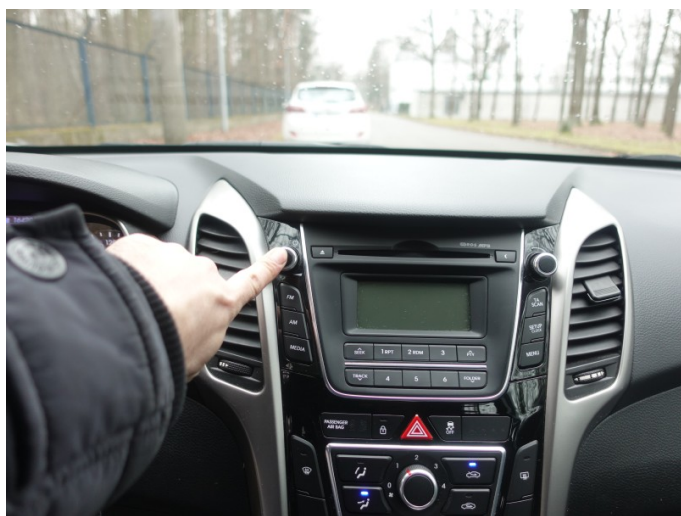
1. Radio - nie włącza się.

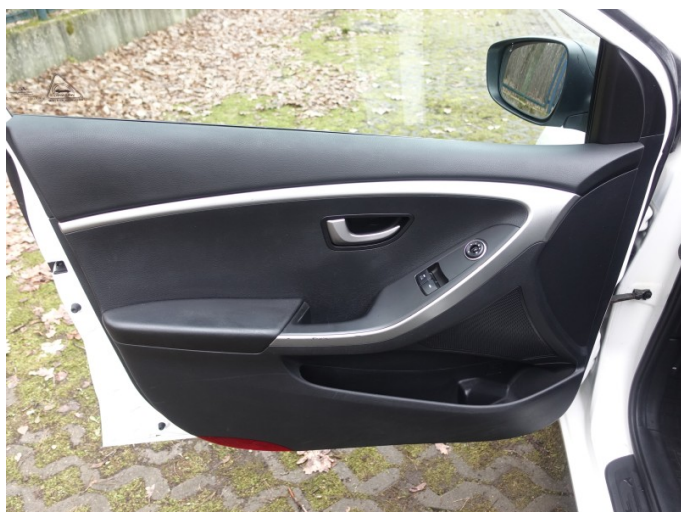
Tapicerka drzwi przednich lewych

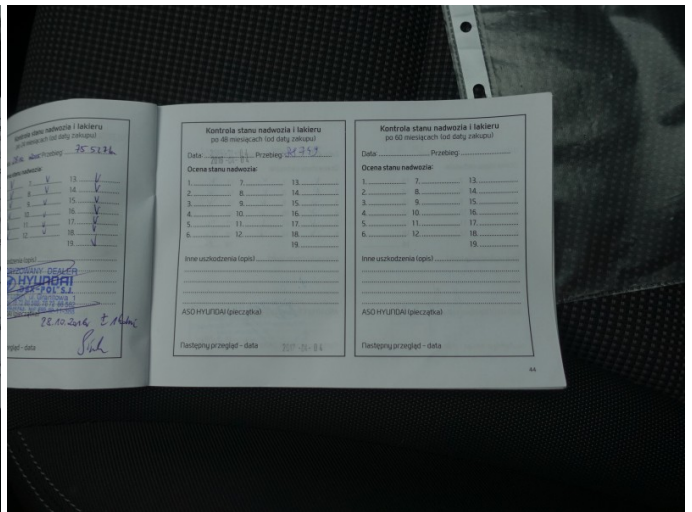
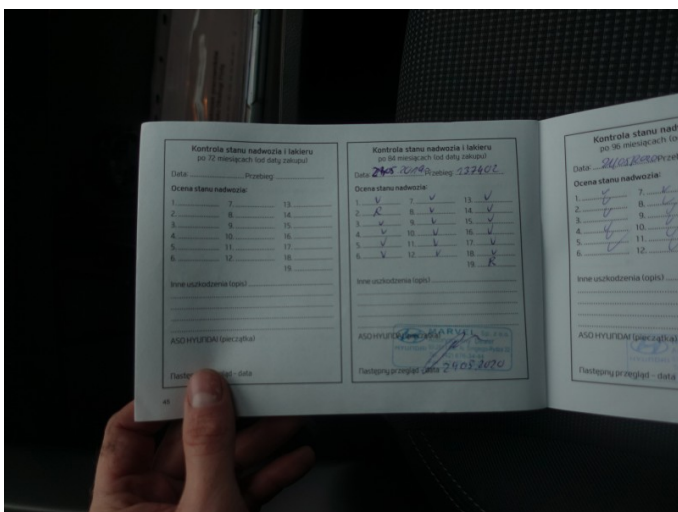
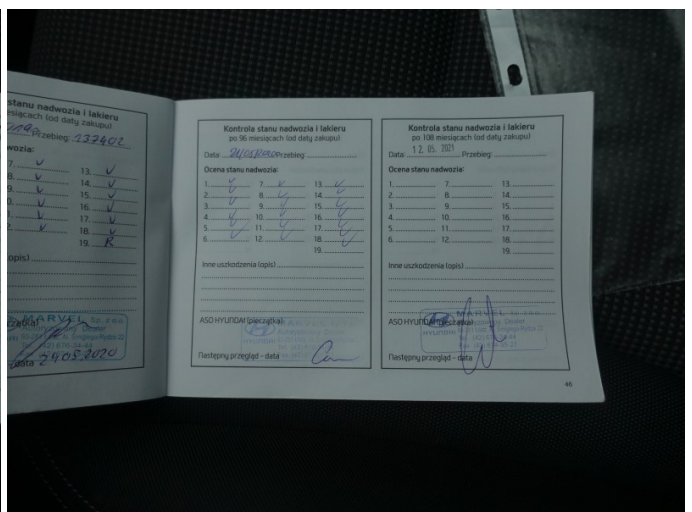
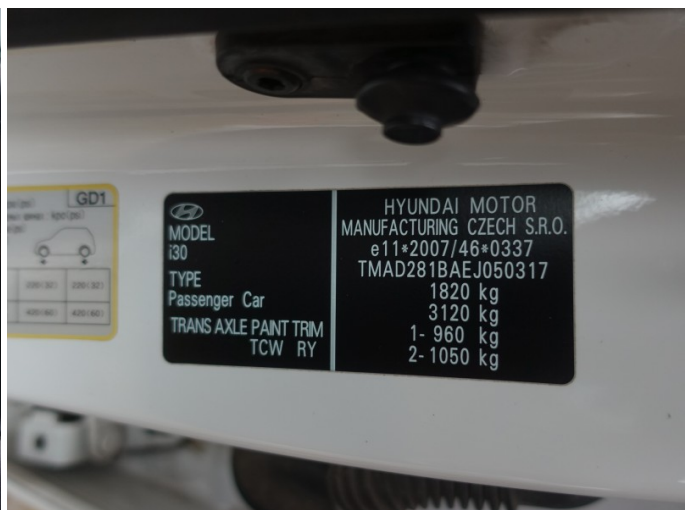
IX. KLAUZULE I ZASTRZEŻENIA
