Nr opinii: **105/2023/LM** z dnia **2023-02-23**

I. PODSTAWY OPINII

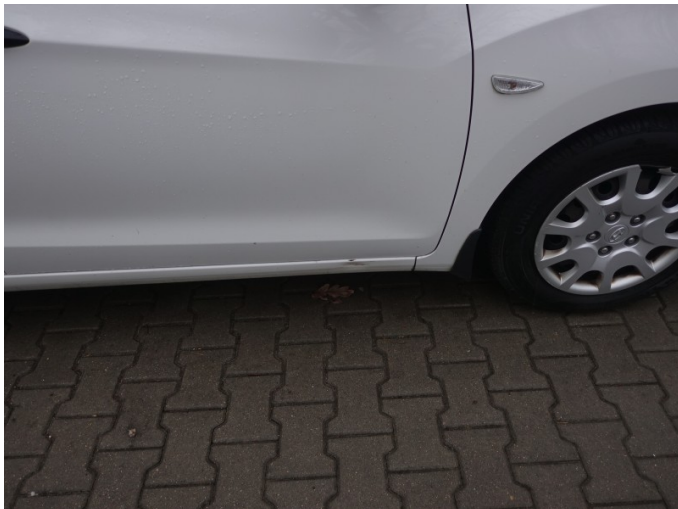
1. Próg prawy - deformacja, uszkodzony lakier, korozja w miejscu uszkodzenia.

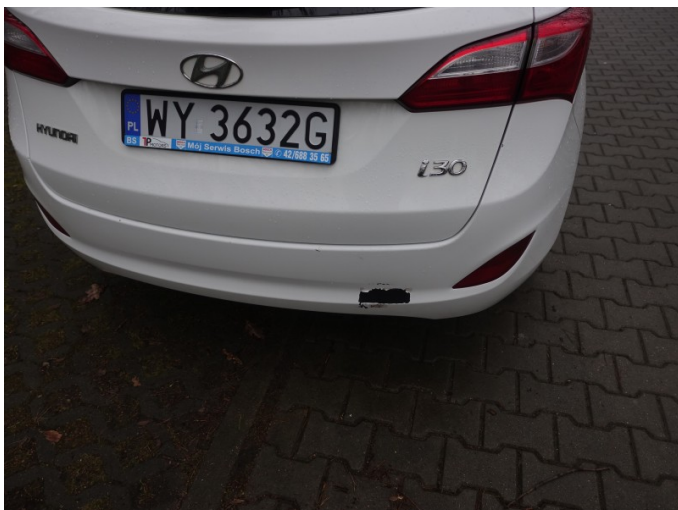
Poszycie zderzaka tylnego

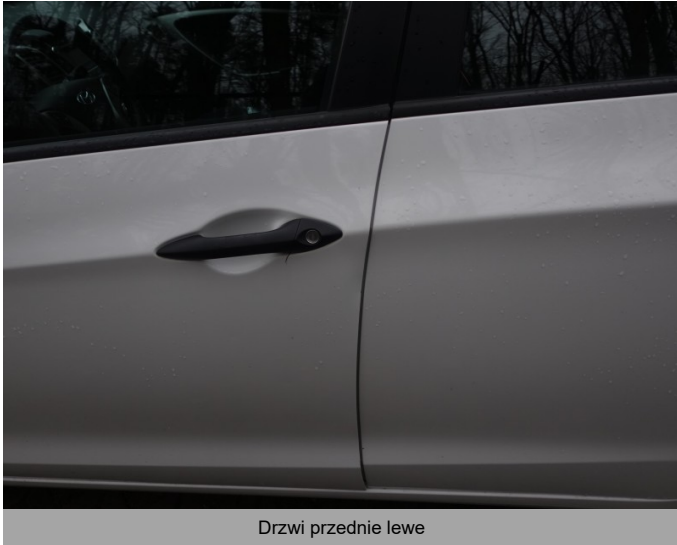
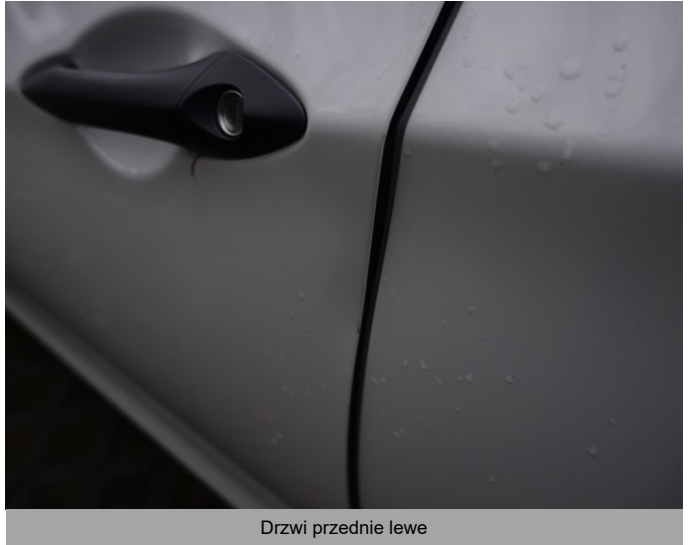
Stwierdzone uszkodzenia elementów nadwozia pojazdu wynikające z typowej eksploatacji zestawiono poniżej.

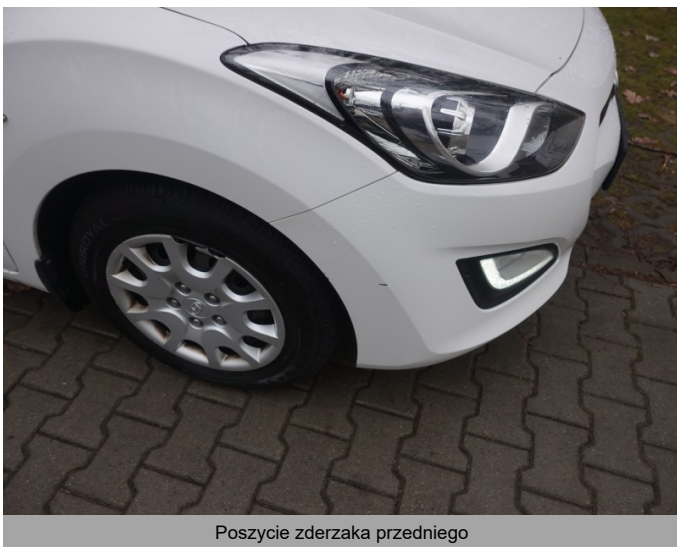
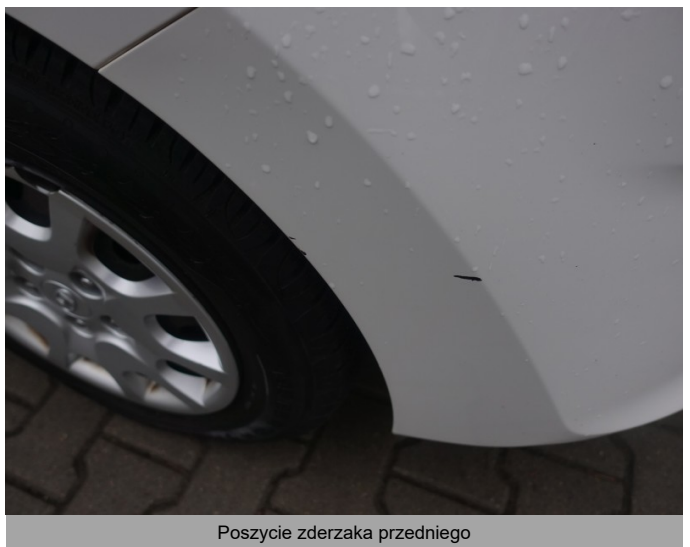
2. Pokrywa bagażnika - korozja.

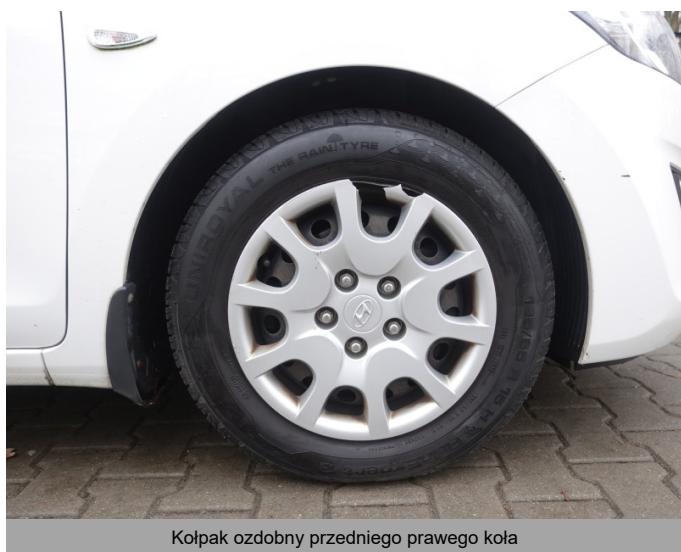
Kołpak ozdobny przedniego prawego koła

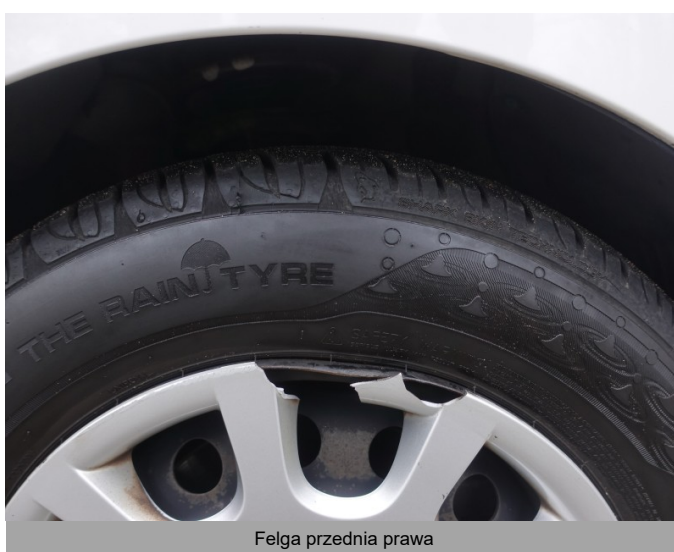
Felga przednia prawa

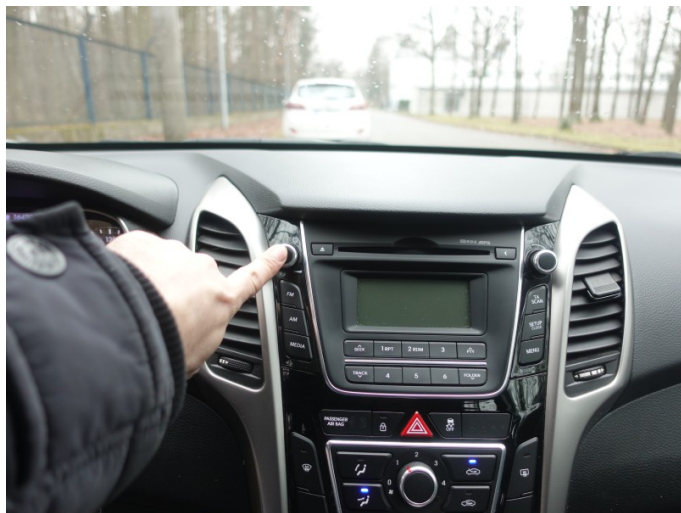
1. Radio - nie włącza się.

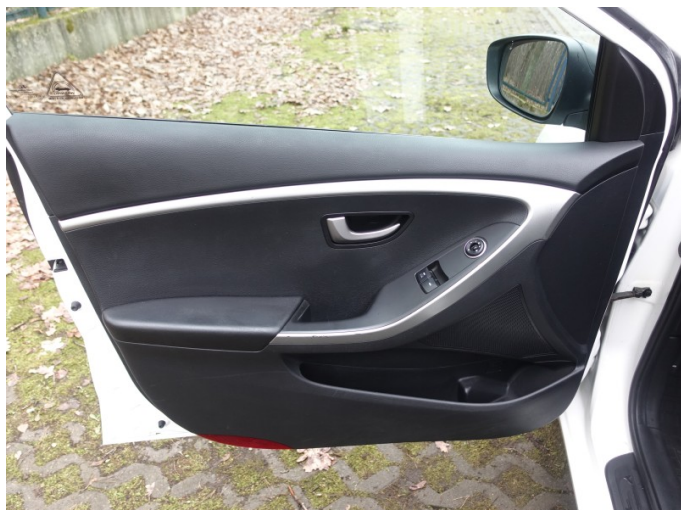
Tapicerka drzwi przednich lewych

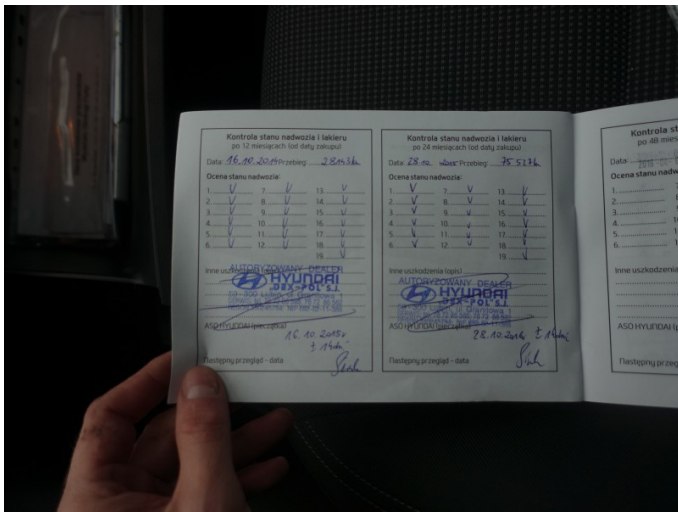
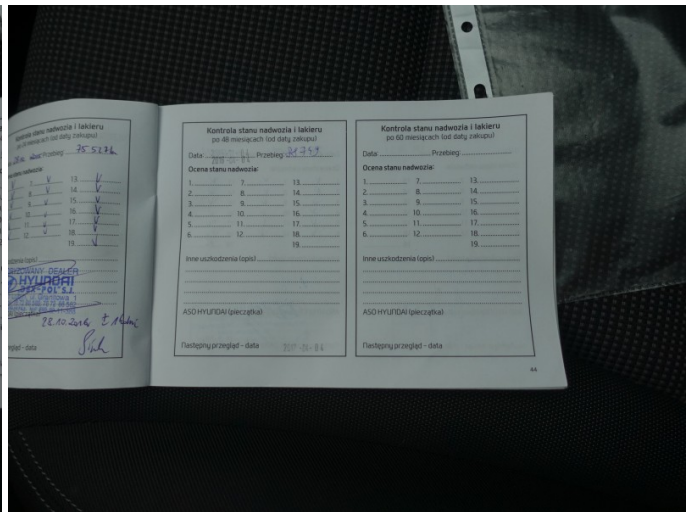
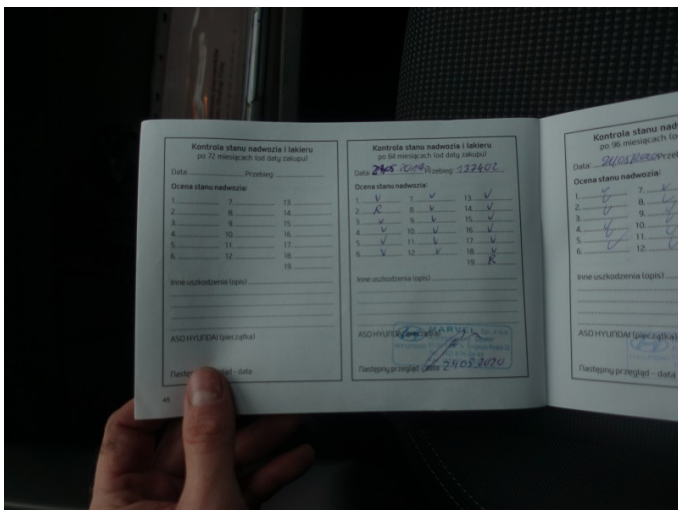
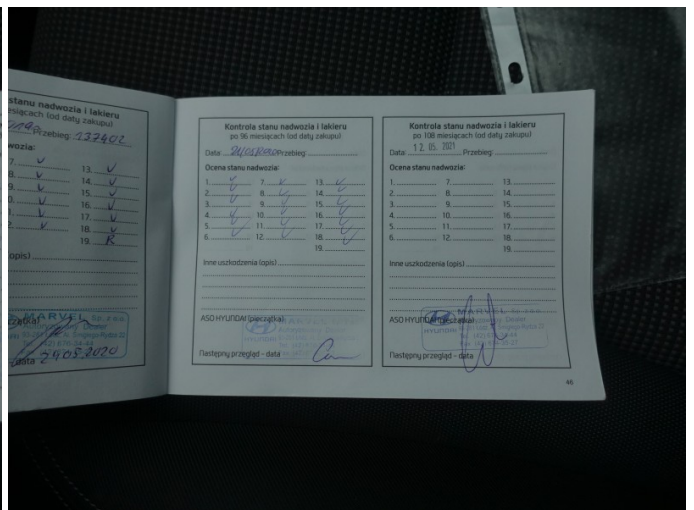
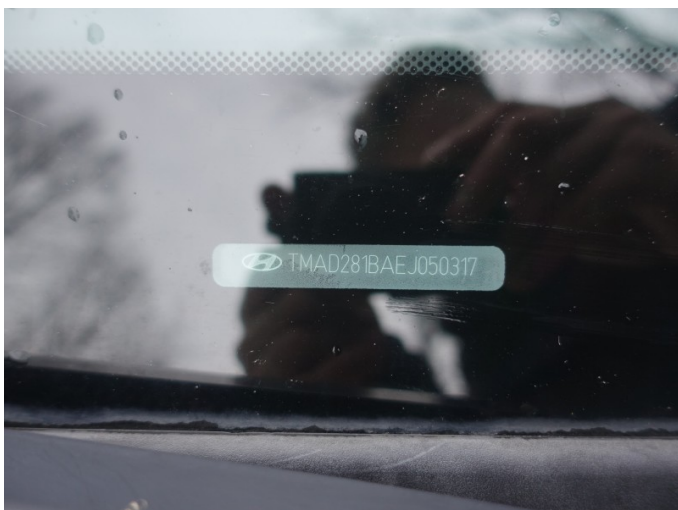
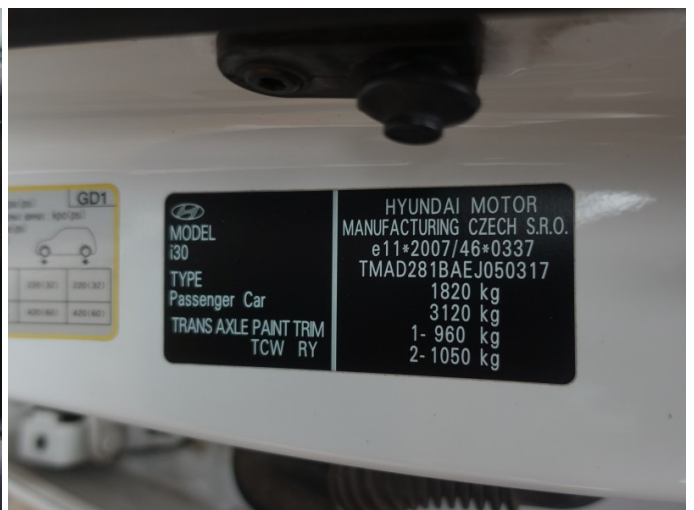
IX. KLAUZULE I ZASTRZEŻENIA
