# Cud się nie zdarzył

Pod koniec października cała Polska mówiła o Katowicach. Wybuch w jednej z kamienic wstrząsnął nie tylko ulicą Chopina. A jak wyglądała akcja ratowniczo-gaśnicza?

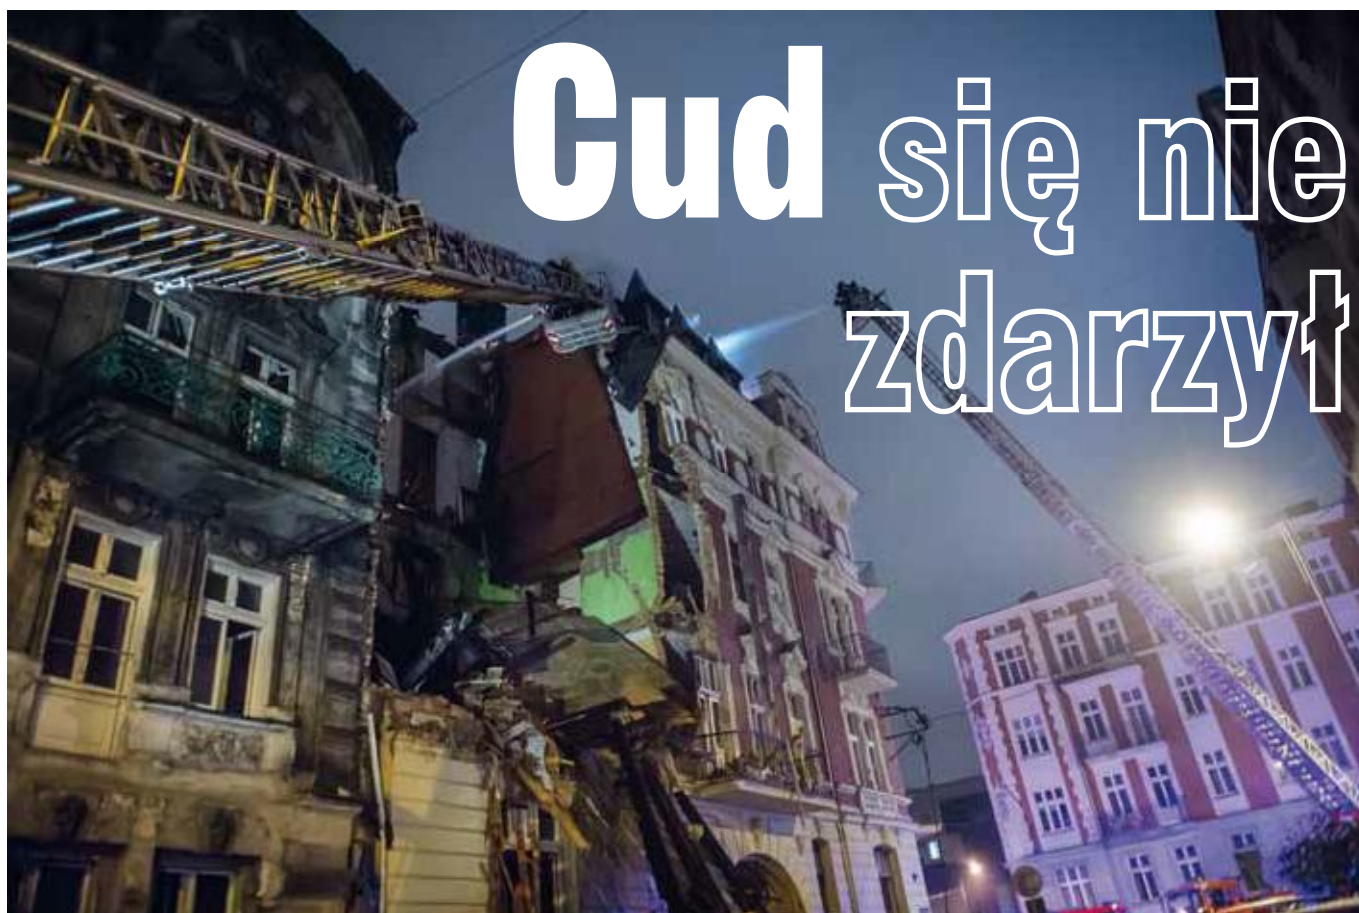
**P**oężna eksplozja zatrzęsała kamienicą przy ul. Chopina 23 października 2014 r. Siła wybuchu była tak duża, że ściany elewacji frontowej i tylnej zostały wypchnięte na zewnątrz, tworząc sporej wielkości gruzowiska, pod którymi znalazły się zaparkowane samochody. Po odgruzowaniu okazały się zupełnie nierozpoznawalne, ich wysokość nie była wiele większa od wysokości krawężnika.

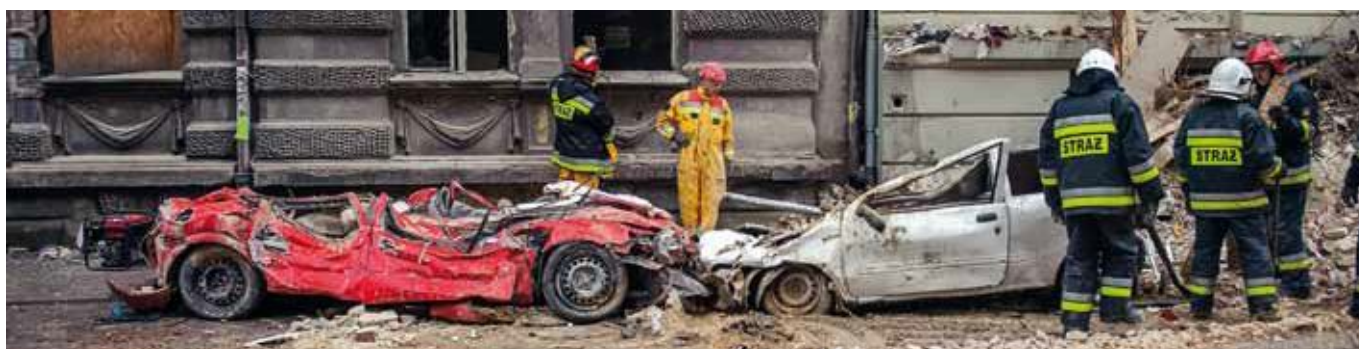
Ratownicy, którzy przybyli na miejsce zdarzenia jako pierwsi, zobaczyli częściowo zawaaloną kamienicę, wybite szyby okienne w sąsiadujących z nią budynkach oraz gruzowisko powstałe z frontowej elewacji. Pod nim znajdowały się samochody osobowe.
