Nr opinii: **100/2023/LM** z dnia **2023-02-23**

## I. PODSTAWY OPINII

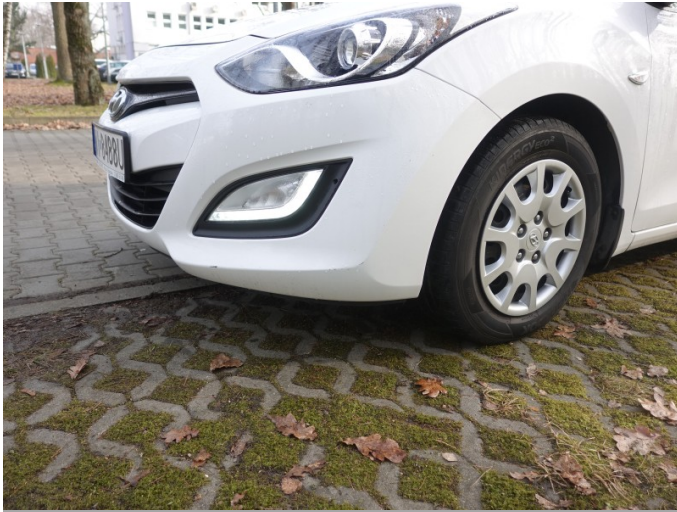
Poszycie zderzaka przedniego
