Nr opinii: **104/2023/LM** z dnia **2023-02-23**

I. PODSTAWY OPINII

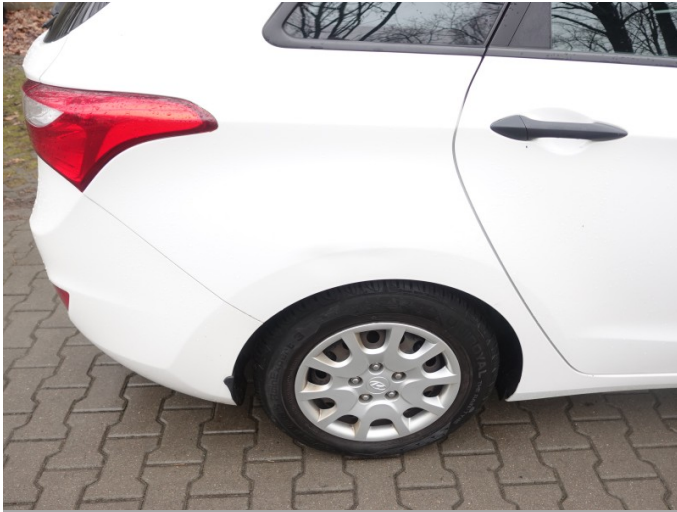
1. Błotnik tylny prawy - deformacja, odpryski lakieru z korozją.

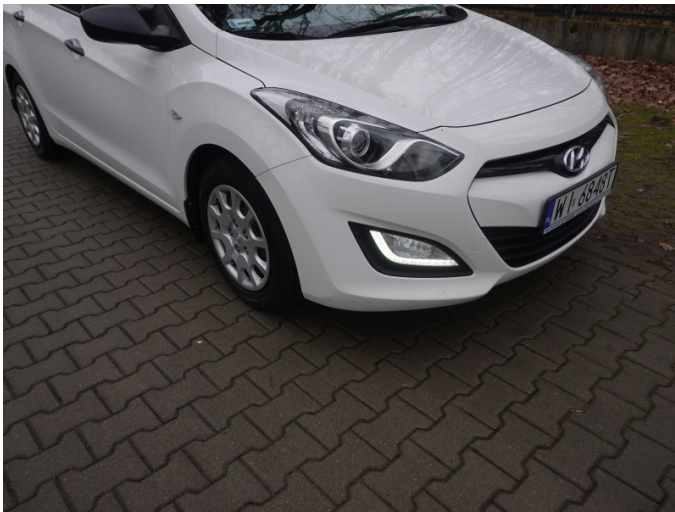
Poszycie zderzaka przedniego

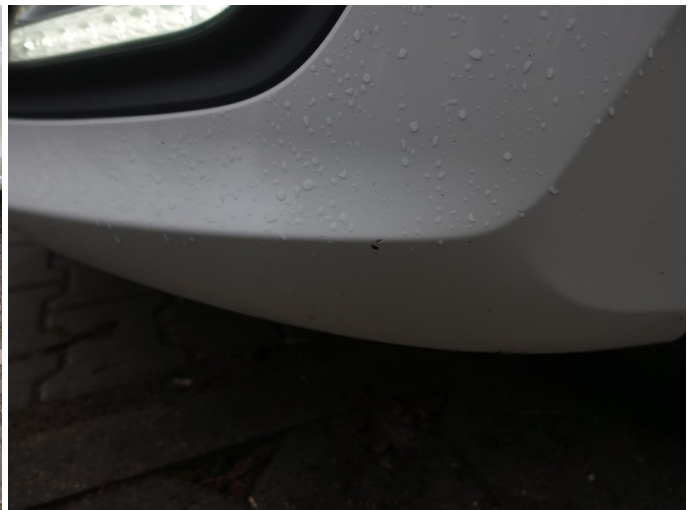
Poszycie zderzaka przedniego

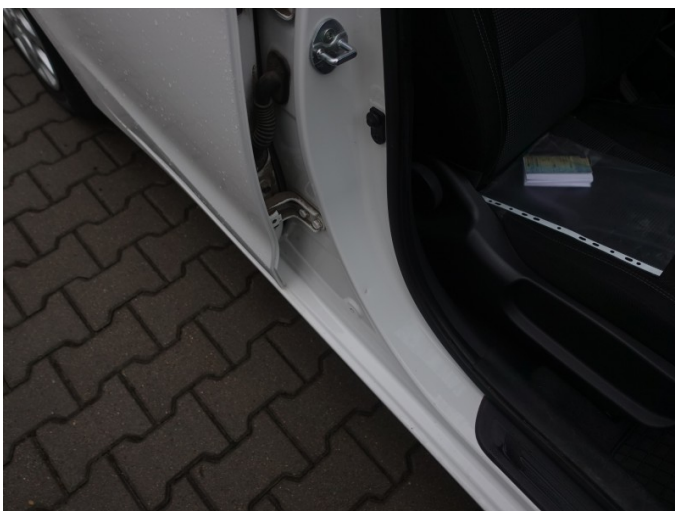
Słupek b strona prawa

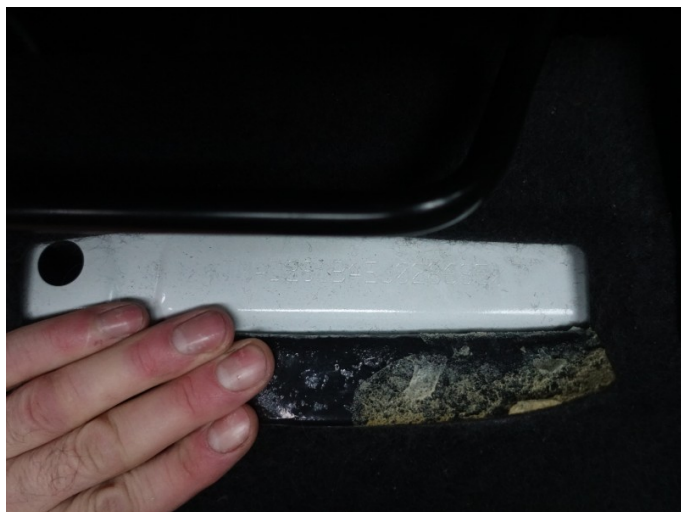
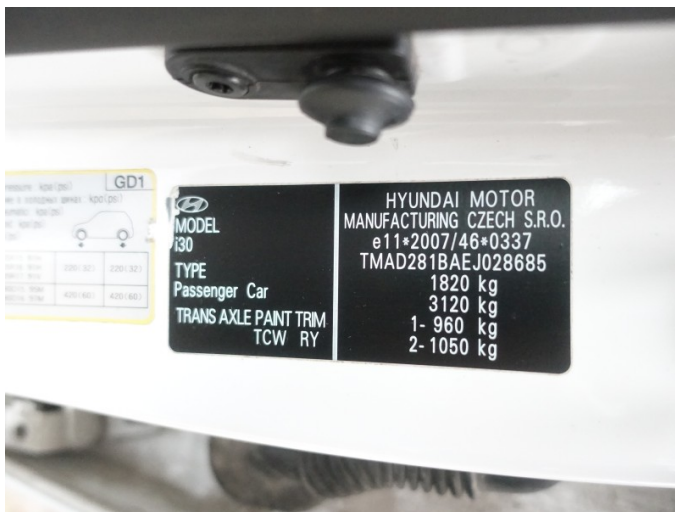
IX. KLAUZULE I ZASTRZEŻENIA
