OPINIA Nr: L-0118/02/23

Zadanie: Określenie wartości rynkowej pojazdu

Marka: DACIA

Model: Duster MR`14

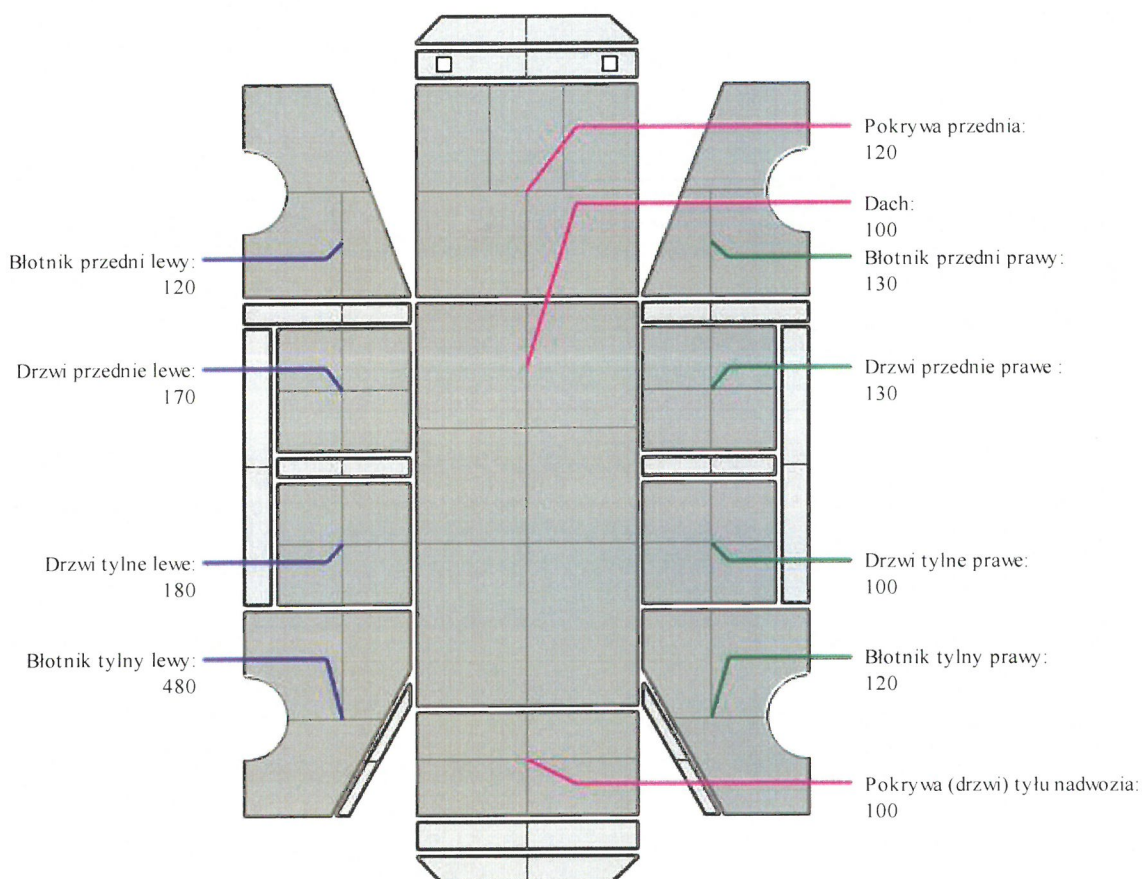
**OPIS POWŁOKI LAKIEROWEJ**

**NADWOZIE I WYPOSAŻENIE** - elementy poszyc zewnątrznych nadwozia - pojedyncze zarysowania - odpryski na przetłoczeniach - miejscowe wgniecenia, tapicerka foteli - poprzecierana z ubytkami materiału, poszycia progów - skorodowane, koło kierownicy - poprzecierane na całym obwodzie, pokrywa komory silnika - korozja od strony wewnętrznej - punktowe odpryski powłoki lakierowej od strony zewnętrznej ze śladami korozji, okładzina zderzaka przedniego - brak pasowania z błotnikami, szyba czołowa - pojedyncze odpryski od strony zewnętrznej, poszycie drzwi przednich lewych - punktowe wgniecenie w tylnej części, poszycie drzwi tylnych lewych - punktowe wgniecenie w części środkowej, okładzina zderzaka tylnego - ślady doraźnej naprawy (wkrety) - pęknięcia - brak pasowania z błotnikami, lampa tylna lewa - rozszczelniona - ślady pary nakłoszu od strony wewnętrznej, poszycie błotnika tylnego prawego - punktowe odpryski powłoki lakierowej ze śladami korozji przy rancie nadkola - zarysowania.

*W pojeździe stwierdzono: zabrudzenie tapicerki siedzeń nadwozia, liczne zarysowania powłoki lakierowej nadwozia, liczne wgniecenia poszycia lakierowanego nadwozia, liczne odpryski powłoki lakierowej poszycia nadwozia, ślady korozji na elementach poszycia nadwozia.*
