Nr opinii: **103/2023/LM** z dnia **2023-02-23**

| Opinię opracował: | mgr inż. Łukasz Mroczkowski Certyfikowany Rzeczoznawca Samochodowy - RS001525 |

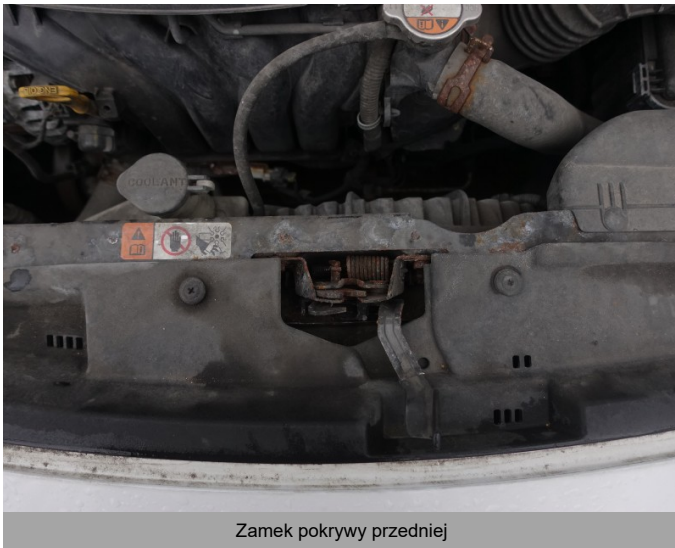
Zamek pokrywy przedniej

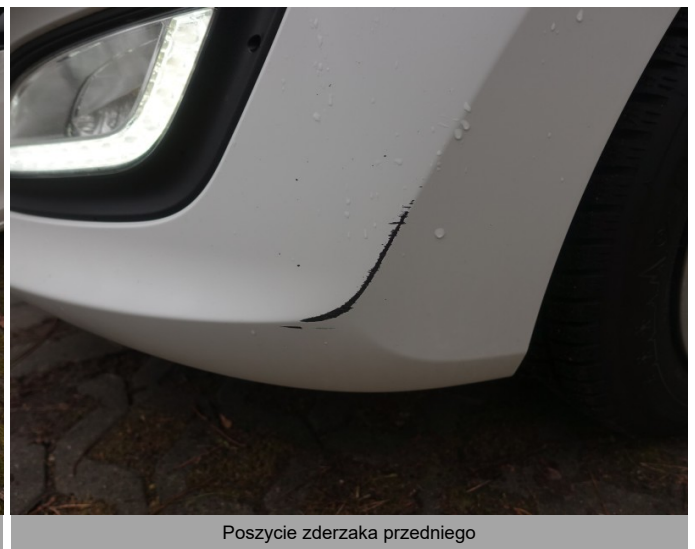
Poszycie zderzaka przedniego

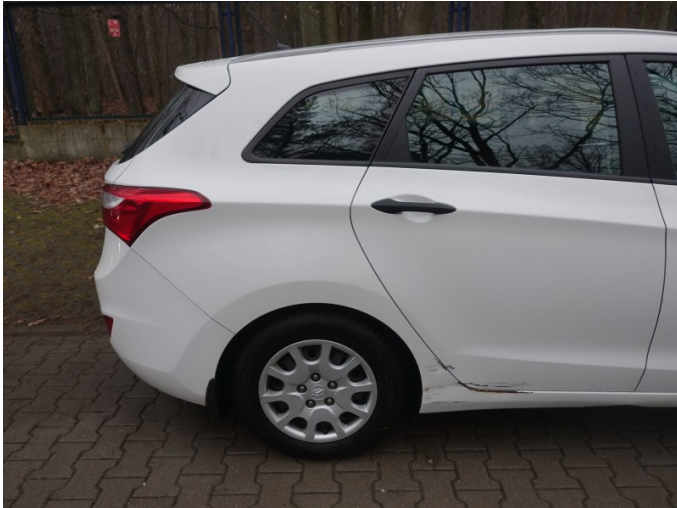
3. Próg prawy - otarcia, deformacje, korozja.

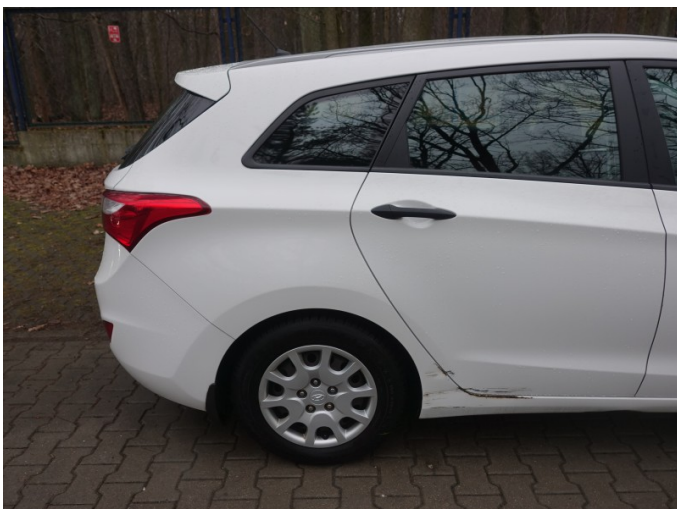
4. Drzwi tylne prawe - otarcia, ubytki lakieru, deformacja.

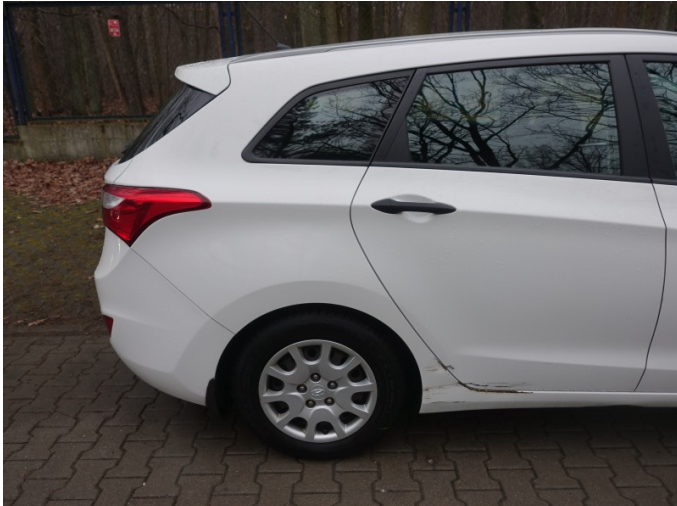
5. Błotnik tylny prawy - deformacja, otarcia, korozja w miejscu uszkodzenia.

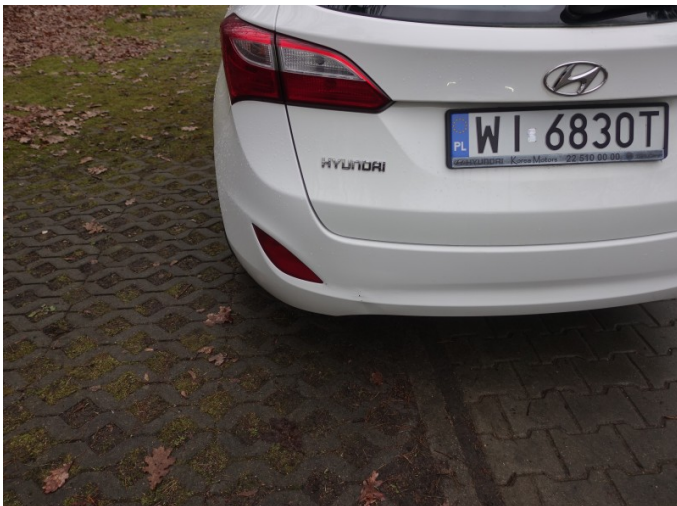
Poszycie zderzaka tylnego

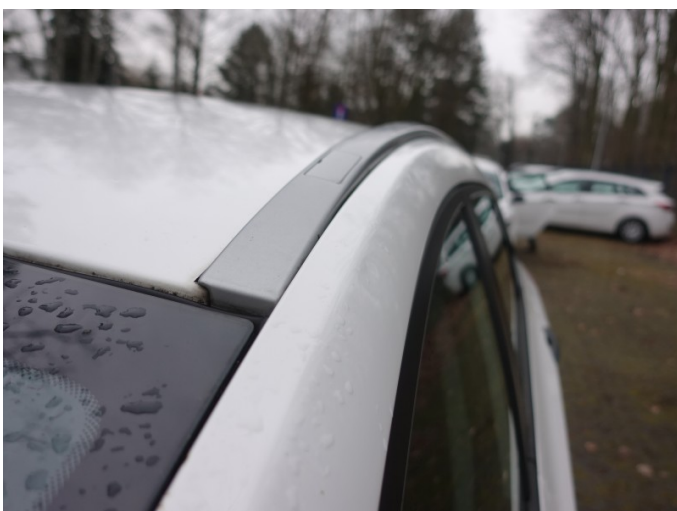
Rama dachu strona lewa

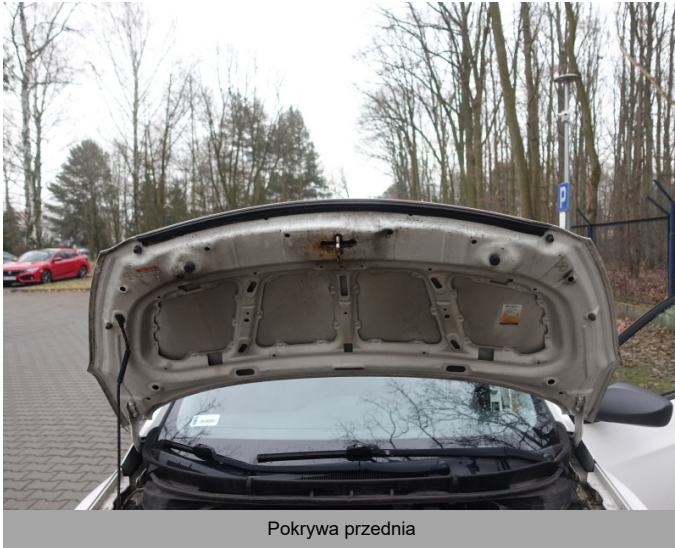
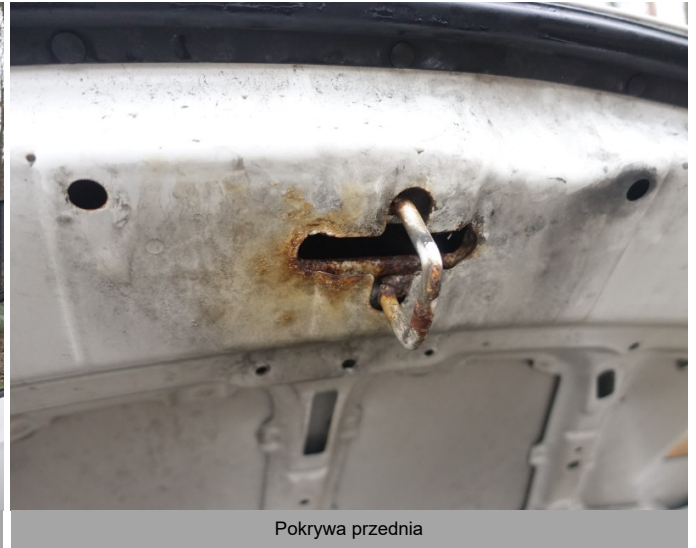
2. Drzwi tylne prawe - odprysk z korozją.

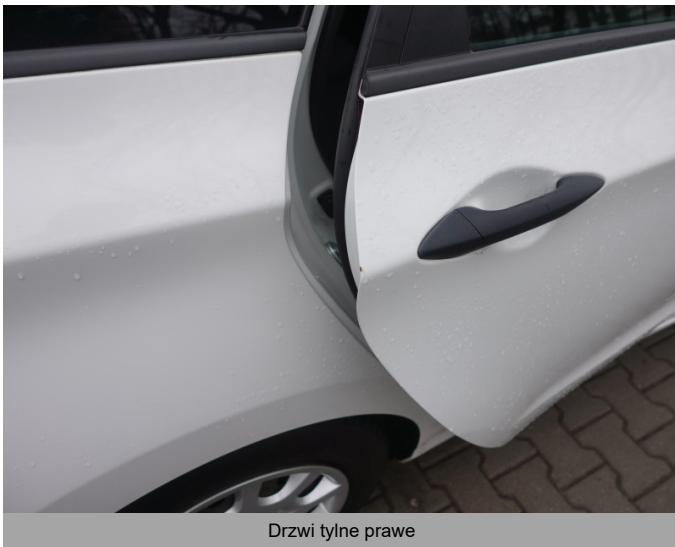
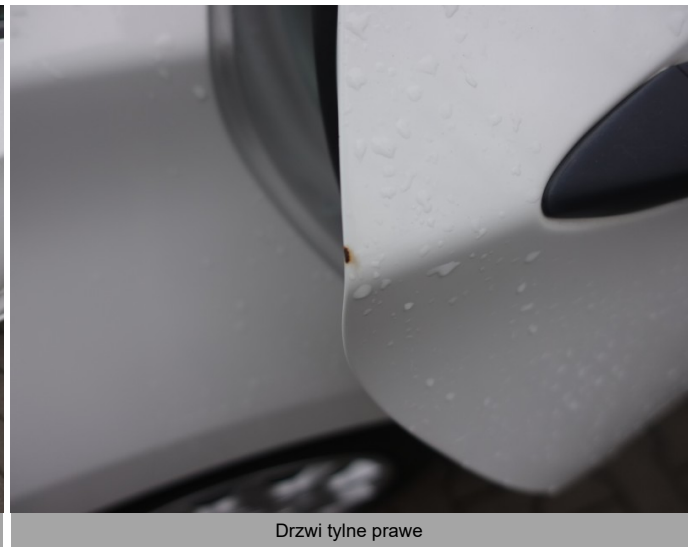
3. Rama dachu strona prawa - punktowe wgniecenia.

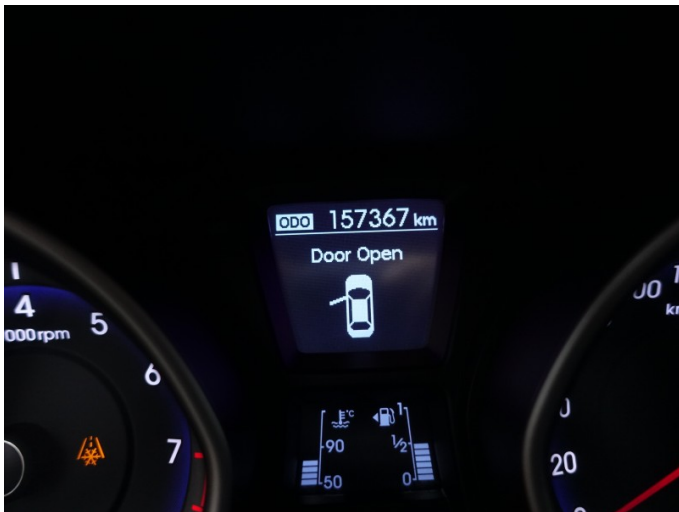
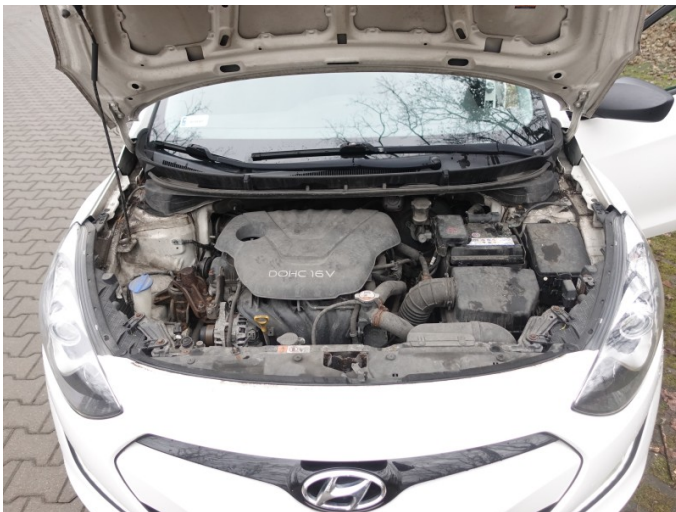
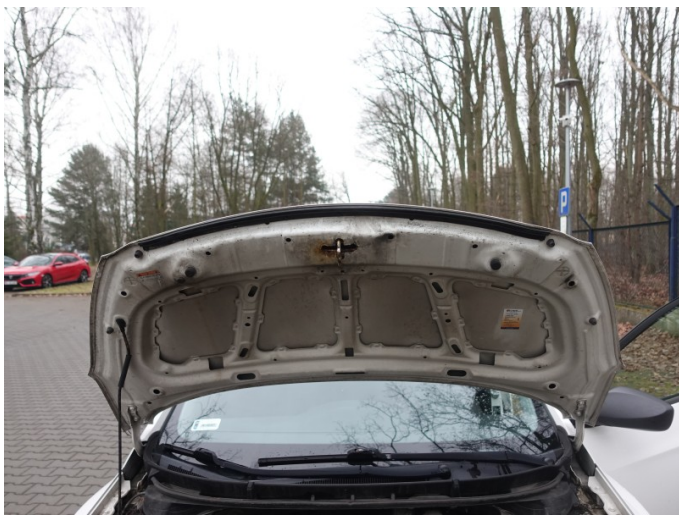
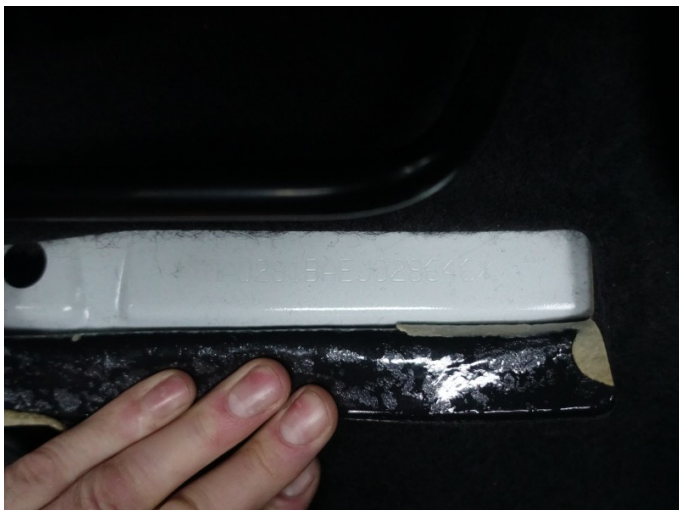
IX. KLAUZULE I ZASTRZEŻENIA
