Nr opinii: **106/2023/LM** z dnia **2023-02-23**

I. PODSTAWY OPINII

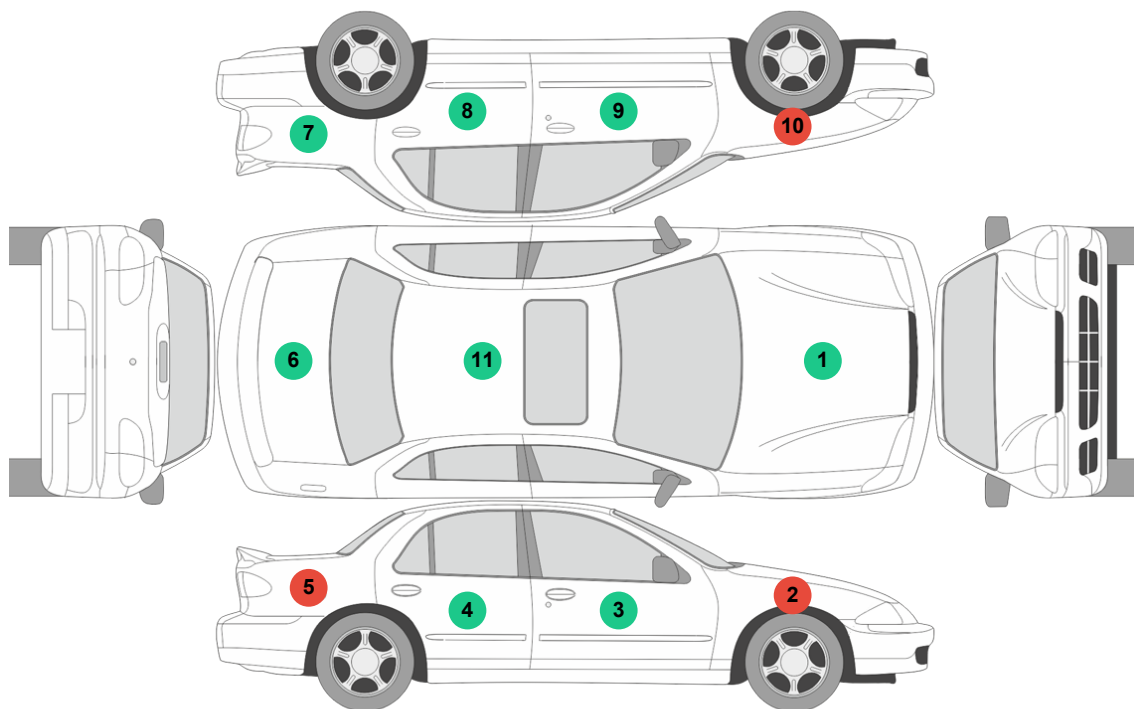
● - element bez uwag, ● - zgłoszono uwagi lub/i odstępstwa od stanu normalywnego.
