Wycena numer: 13_03_2024_MW

Zadanie: Określenie wartości rynkowej.

Marka: SUZUKI

Model: Vitara 1.6 VVT MR`15 E6

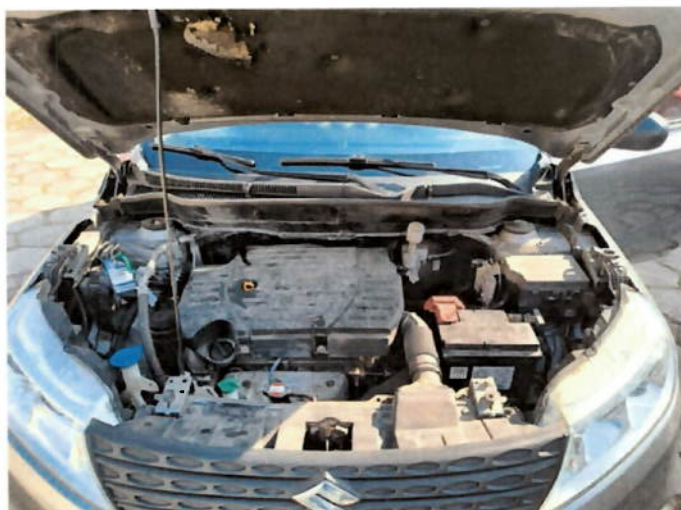
Fot. 9

- silnik benzynowy o zapłonie iskrowym, uruchomienie i praca poprawne.
- komora silnika posiadała zapocenia olejowe oraz zabrudzenia wynikające z normalnej eksploatacji (fot.9)
- uszkodzone wygłuszenie pokrywy silnika (fot.38)
- poziom widocznych płynów eksploatacyjnych były w normie.

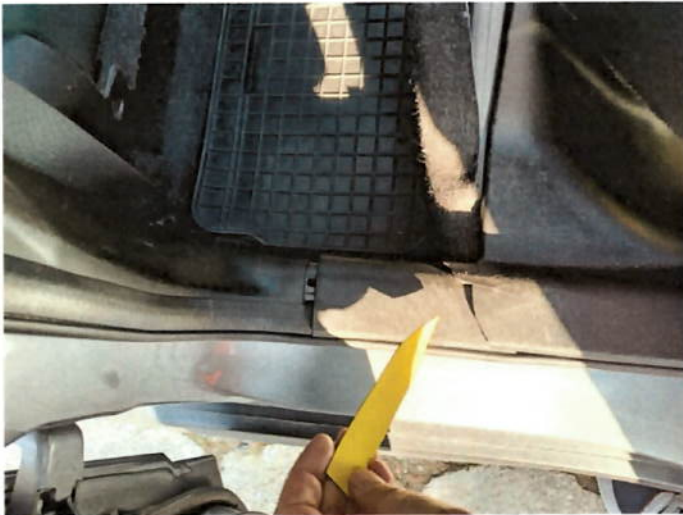
Fot. 17

- wnętrze pojazdu i komora bagażnika posiadała zabrudzenia zadrapania oraz plamy (fot.33-36)
- podsufitówka posiada miejscowe uszkodzenia i zabrudzenia (fot.23)
- uszkodzone poszycie progu tylnego lewego (fot.17)

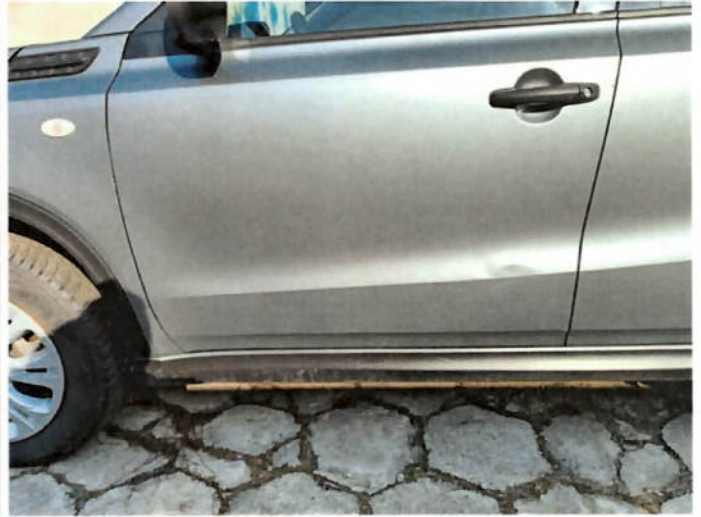
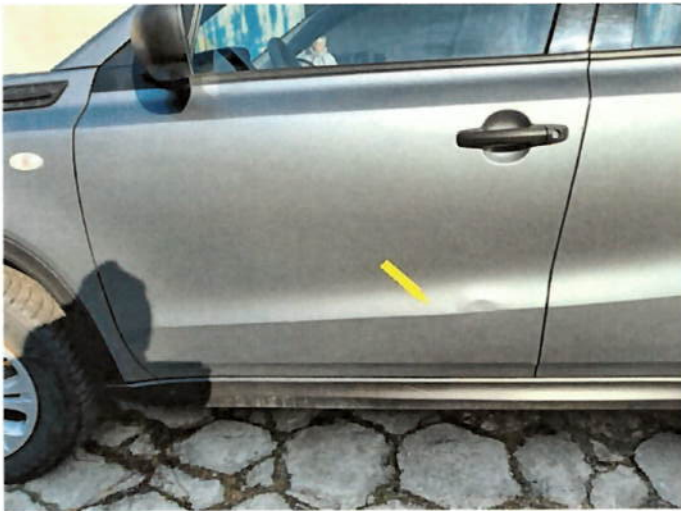
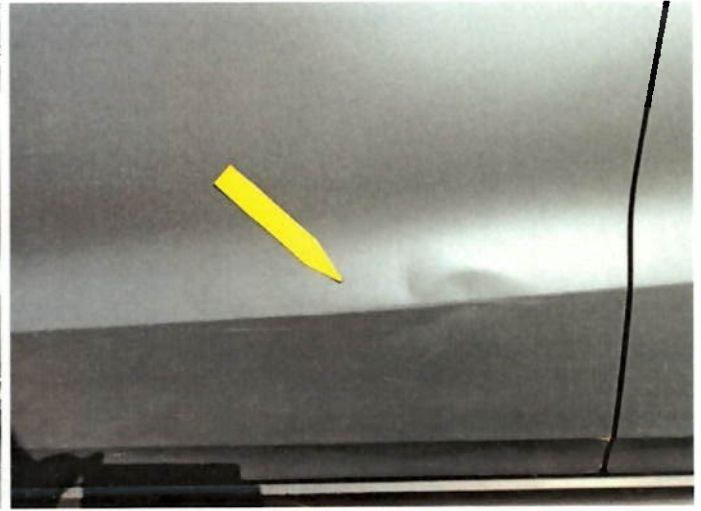
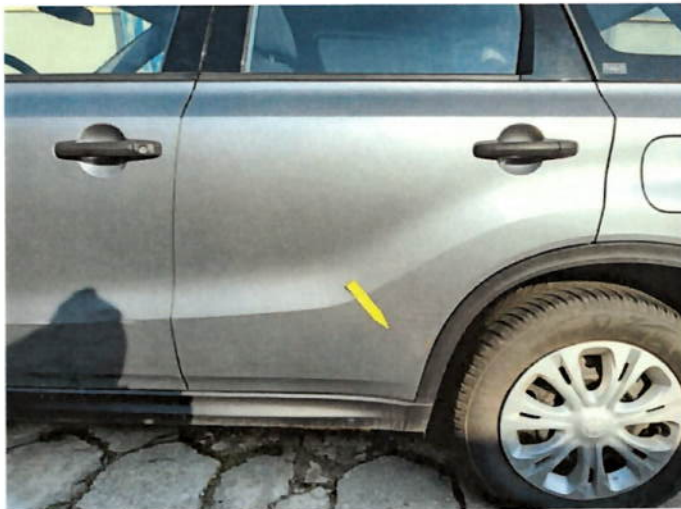
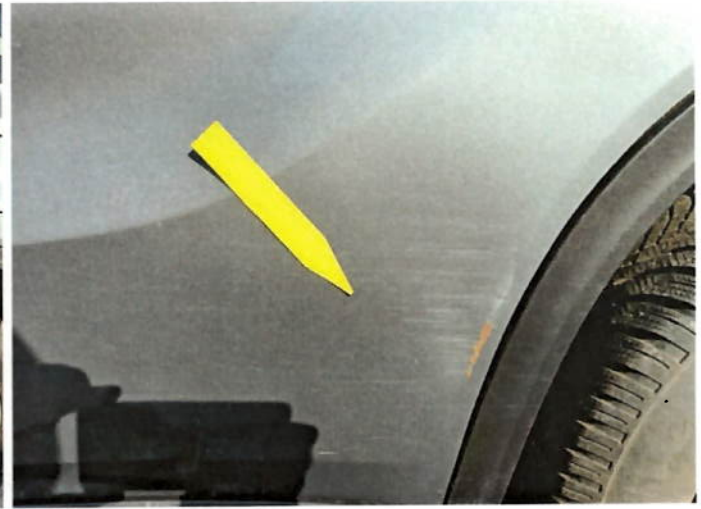
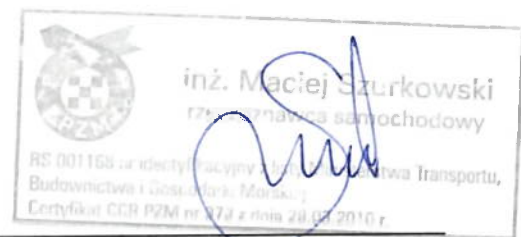
- stwierdzono uszkodzenia w postaci zarysowań, otarć, wgnieceń lub ubytków punktowych o znacznym stopniu występowania. (fot.24-37)

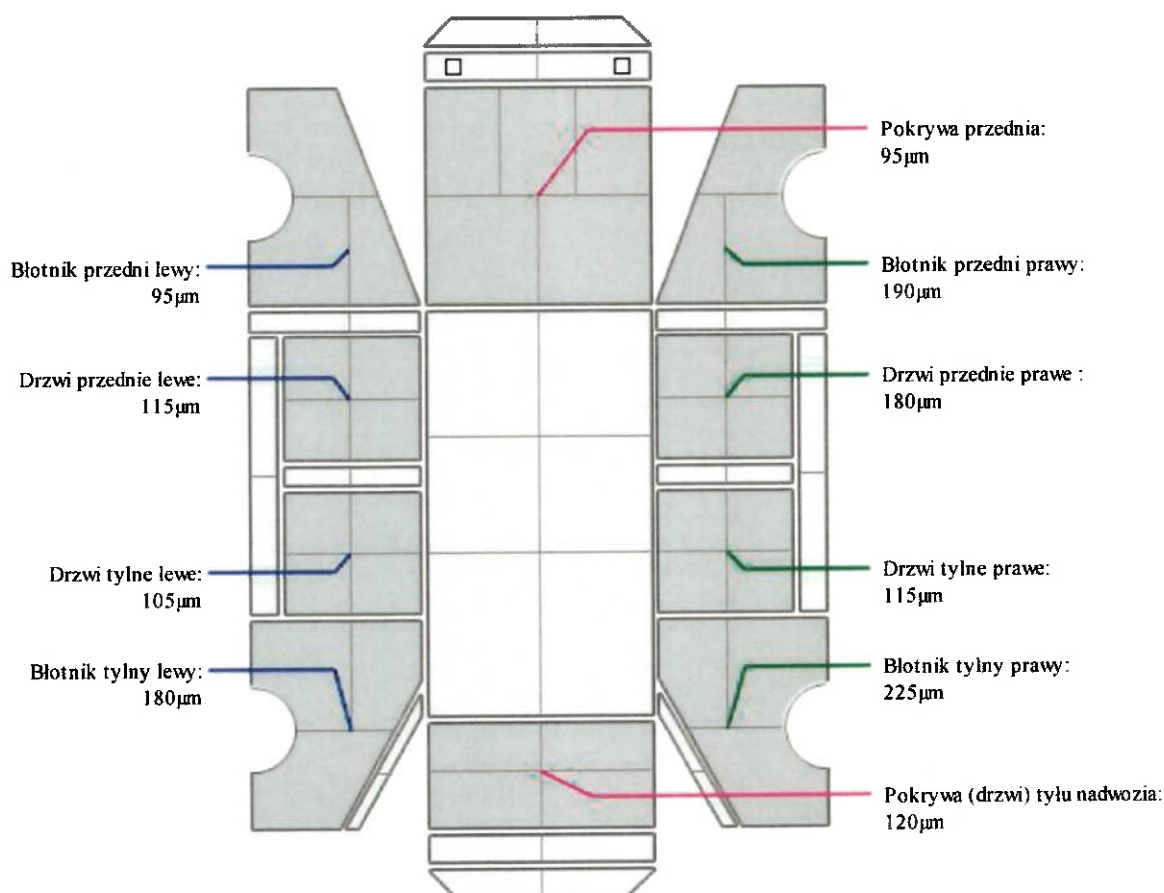
OPIS POWŁOKI LAKIEROWEJ

- stan nadwozia adekwatny do wieku pojazdu.
- pomiaru grubości powłoki lakierniczej dokonano przy użyciu grubościomierza lakieru. Dokładne wyniki pomiarów zostały opisane w odrębnym punkcie niniejszej opinii.
- niektóre elementy karoserii pojazdu były powtórnie lakierowane.
