EKSPERTYZA NR URSUS WOM 2209 Z DNIA 16.07.2024 ROKU

CIĄGNIK ROLNICZY 5312K NR PODWOZIA 0124513.

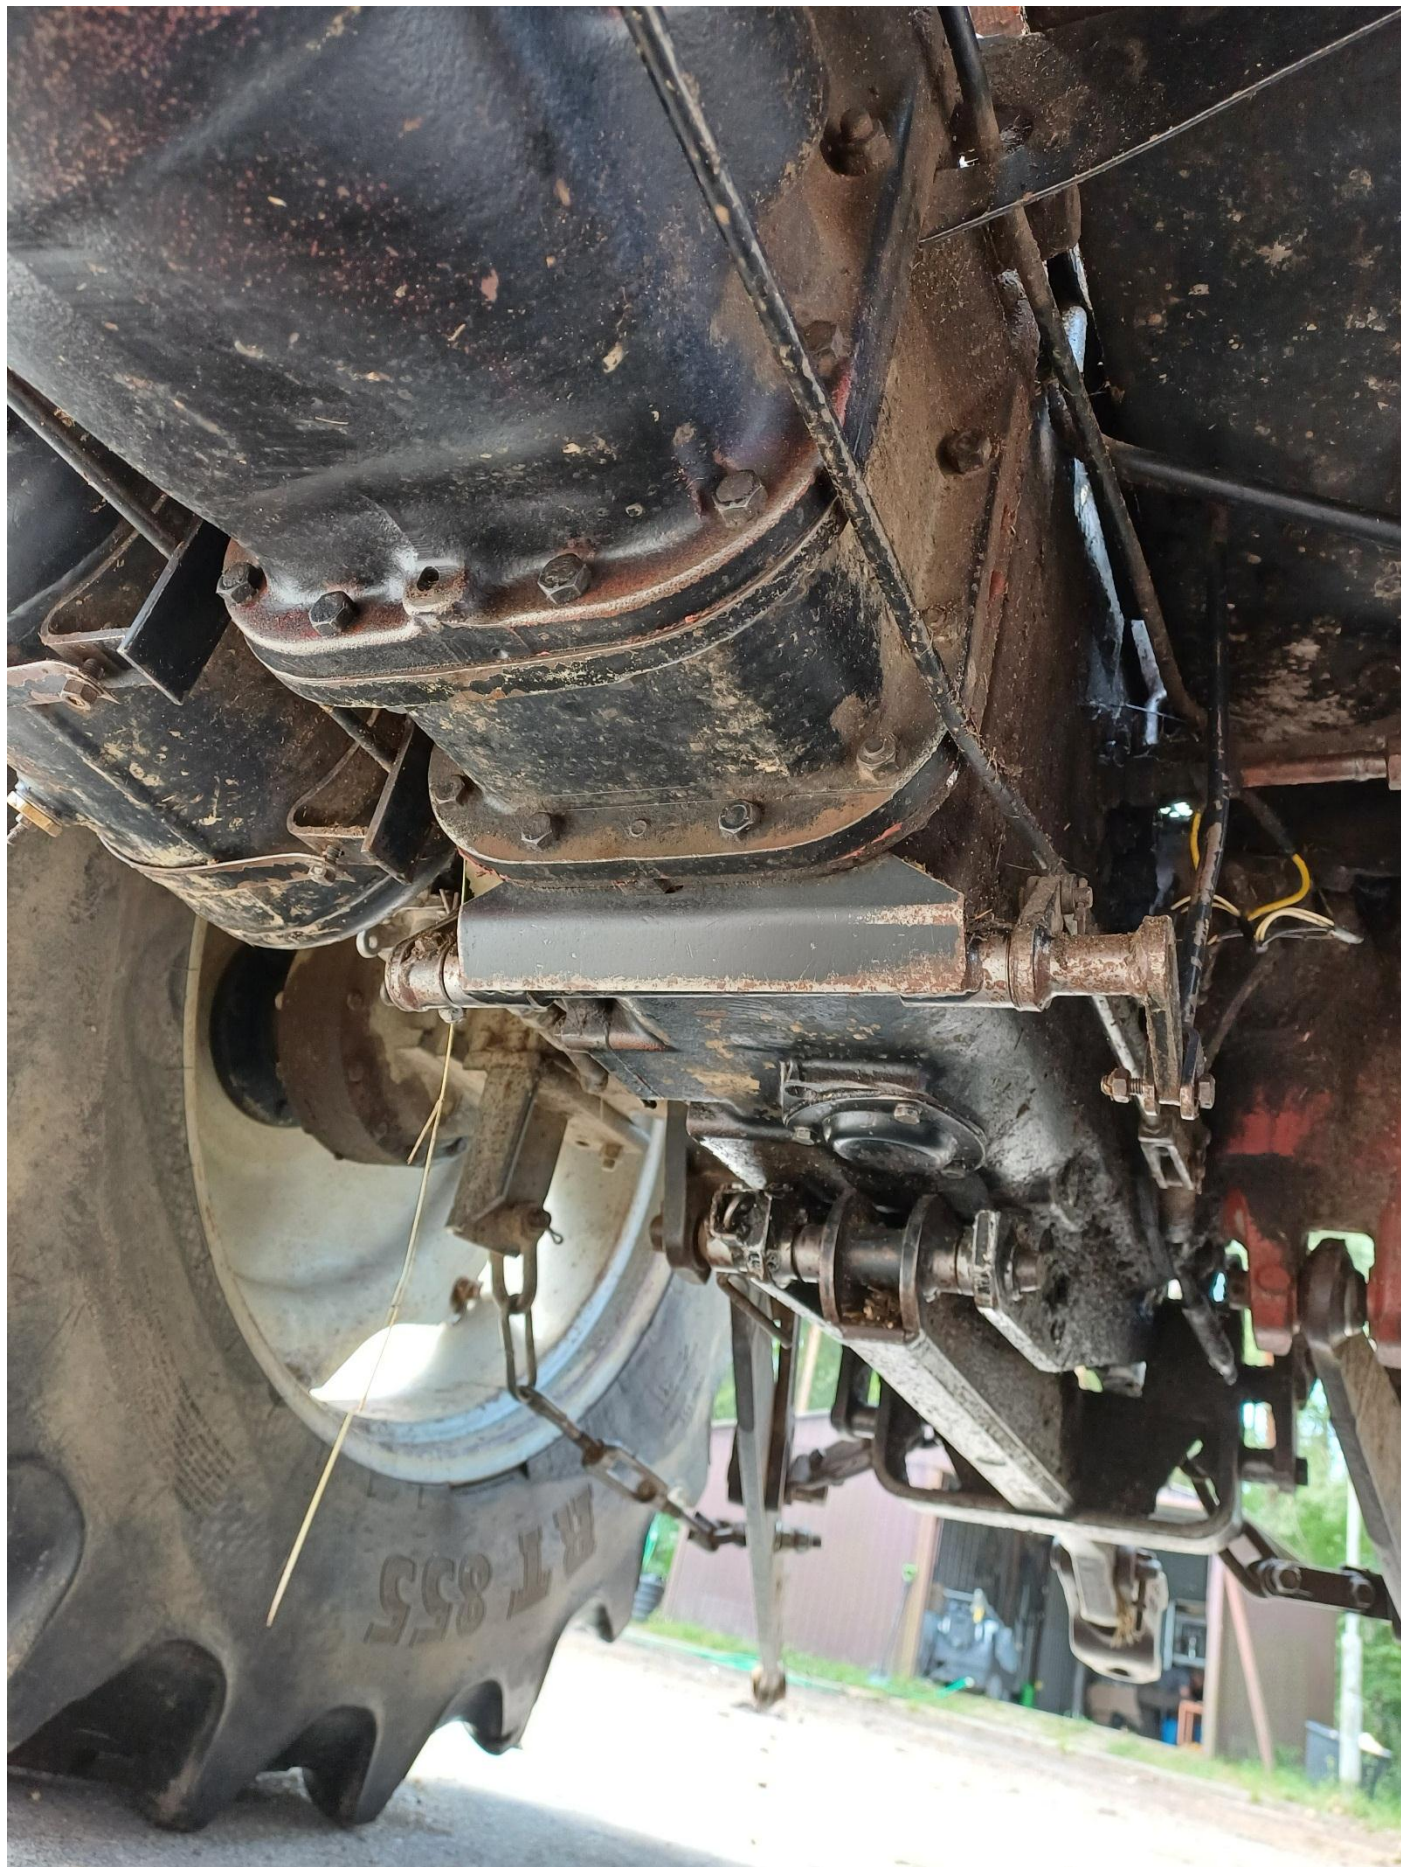
5.2. Podwozie – oś przednia, tylny most napędowy, elementy przeniesienia napędu, układ kierowniczy oraz hamulcowy – kompletne. Widoczne liczne ubytki lakieru z niewielkimi ogniskami korozji zewnętrznej na elementach podwozia z korpusem silnika.

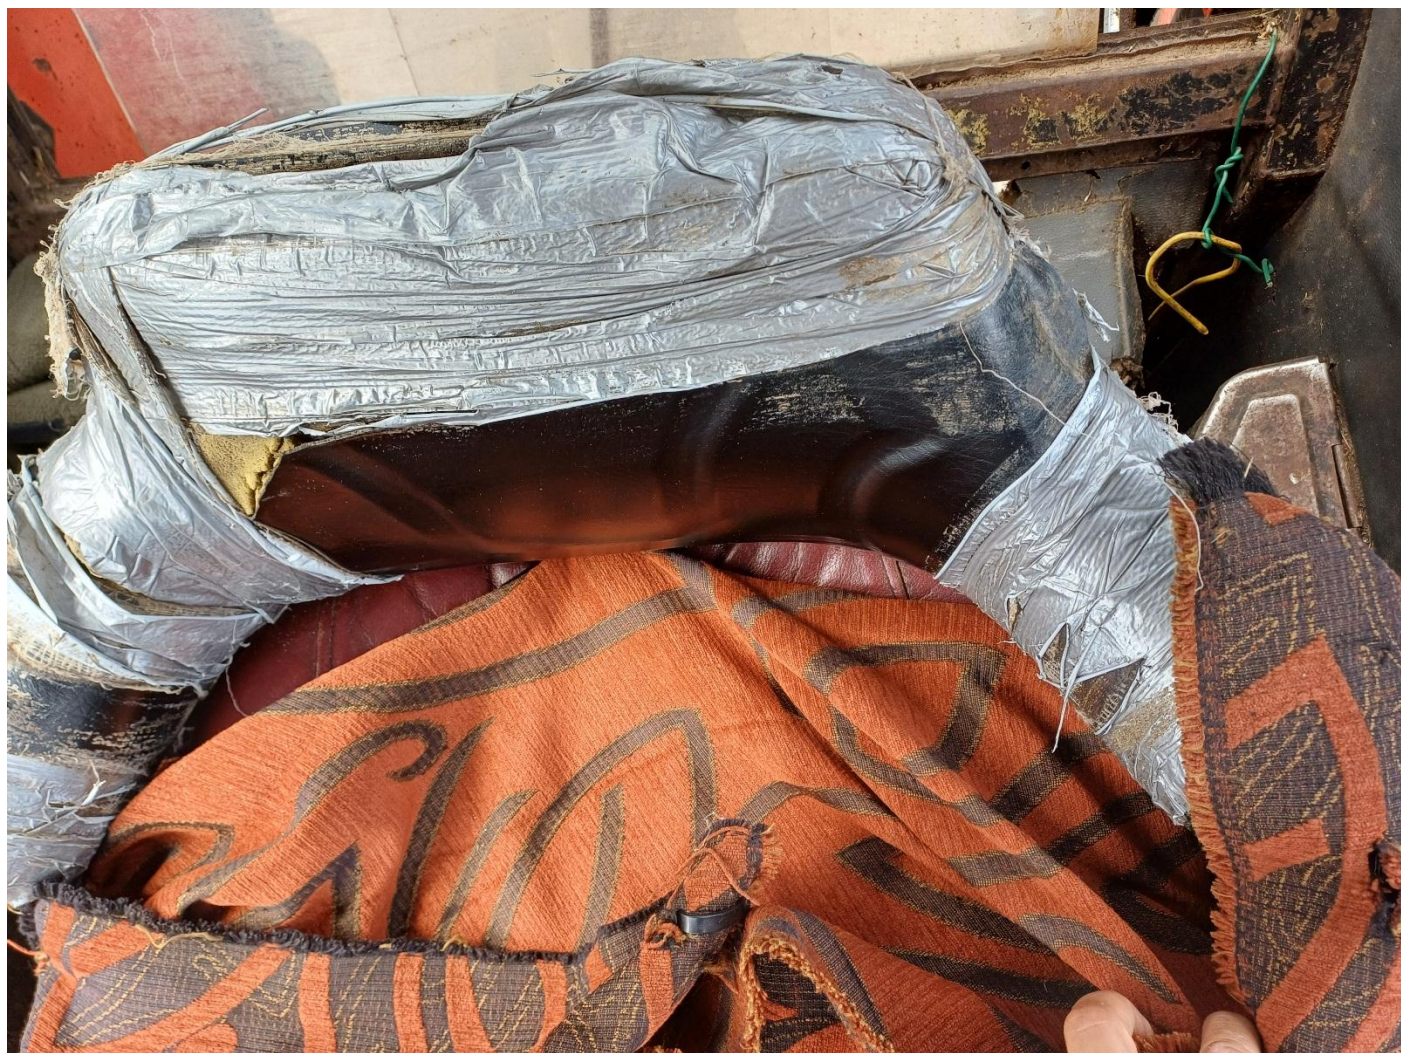
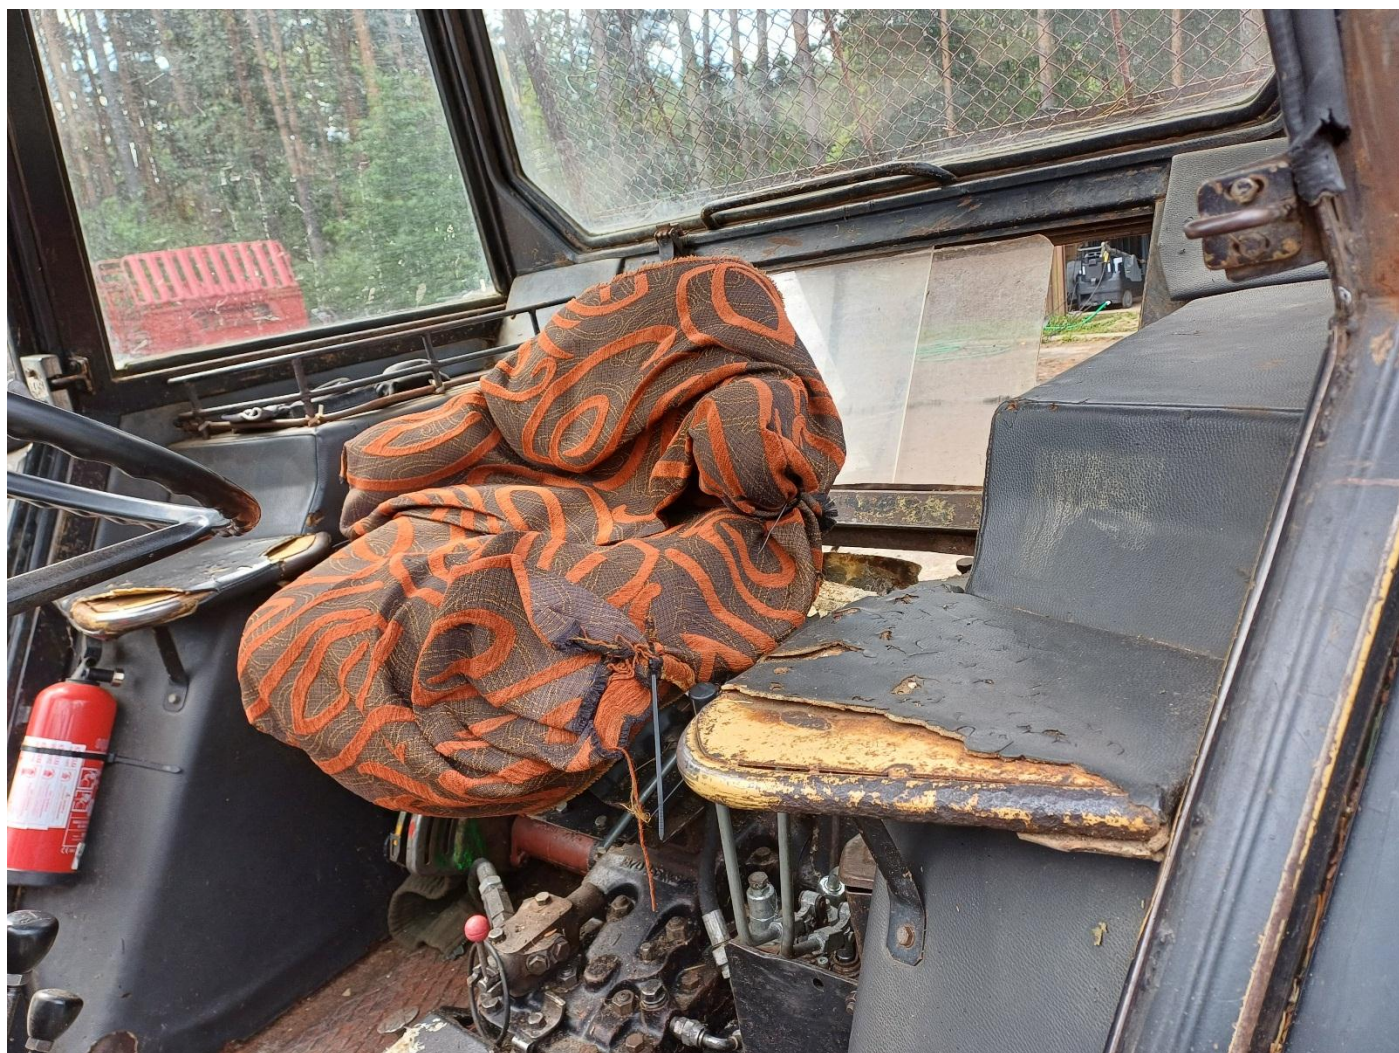
5.3. Nadwozie: Kabina – kompletna, widoczne ślady znacznego zużycia wnętrza kabiny. Tapicerka siedziska kierowcy- spękana, tapicerki boków, konsoli i podsufitka- zabrudzone, zniszczone.

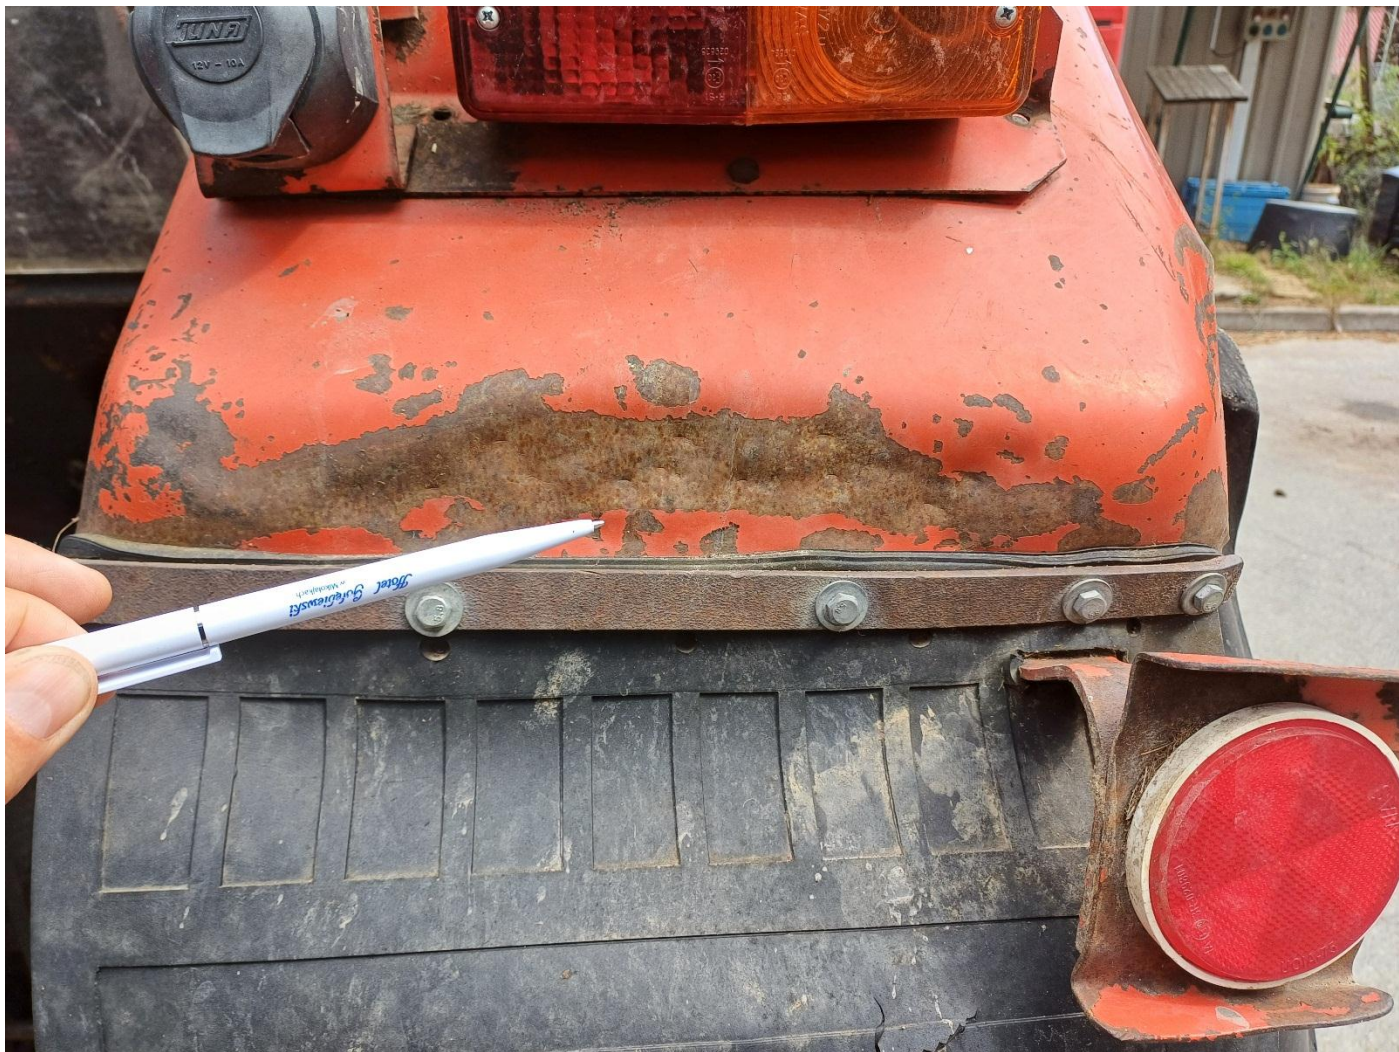
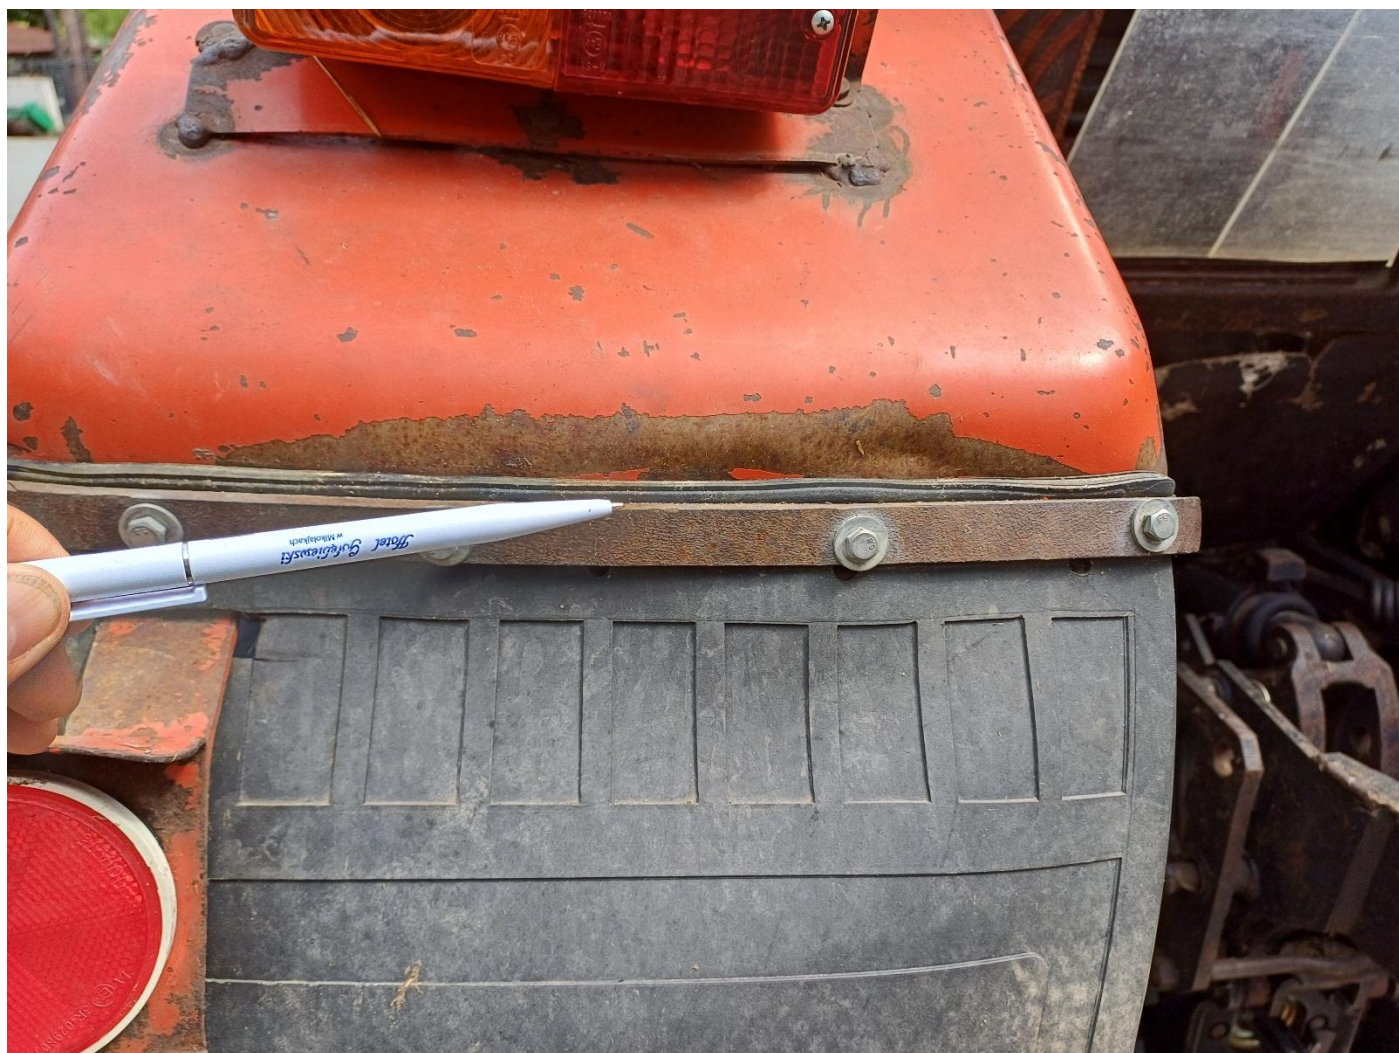
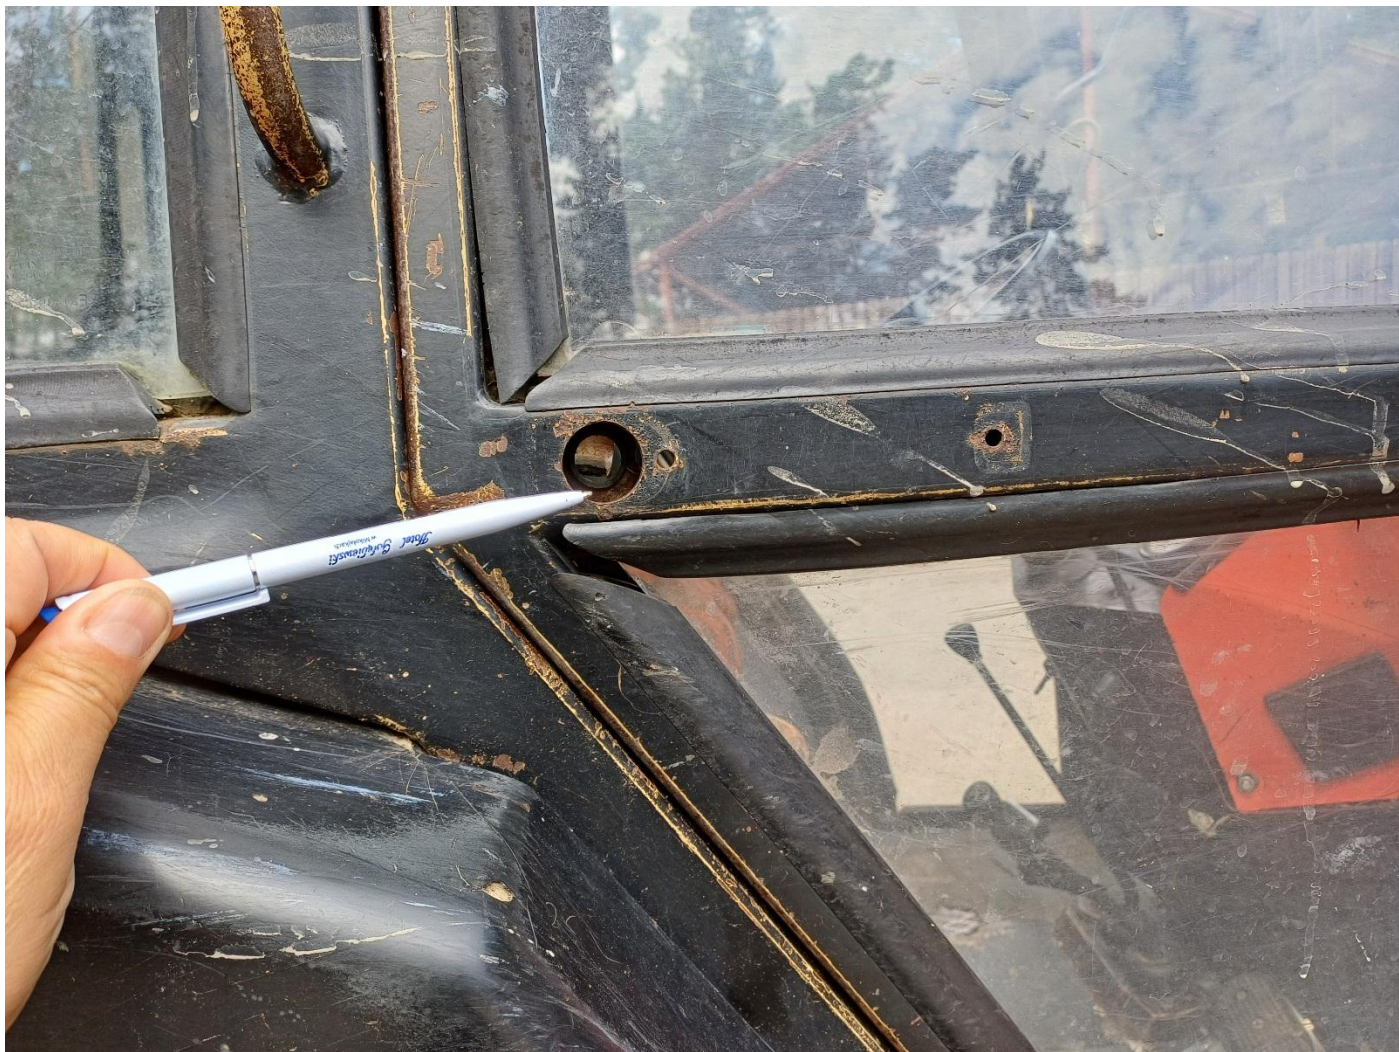
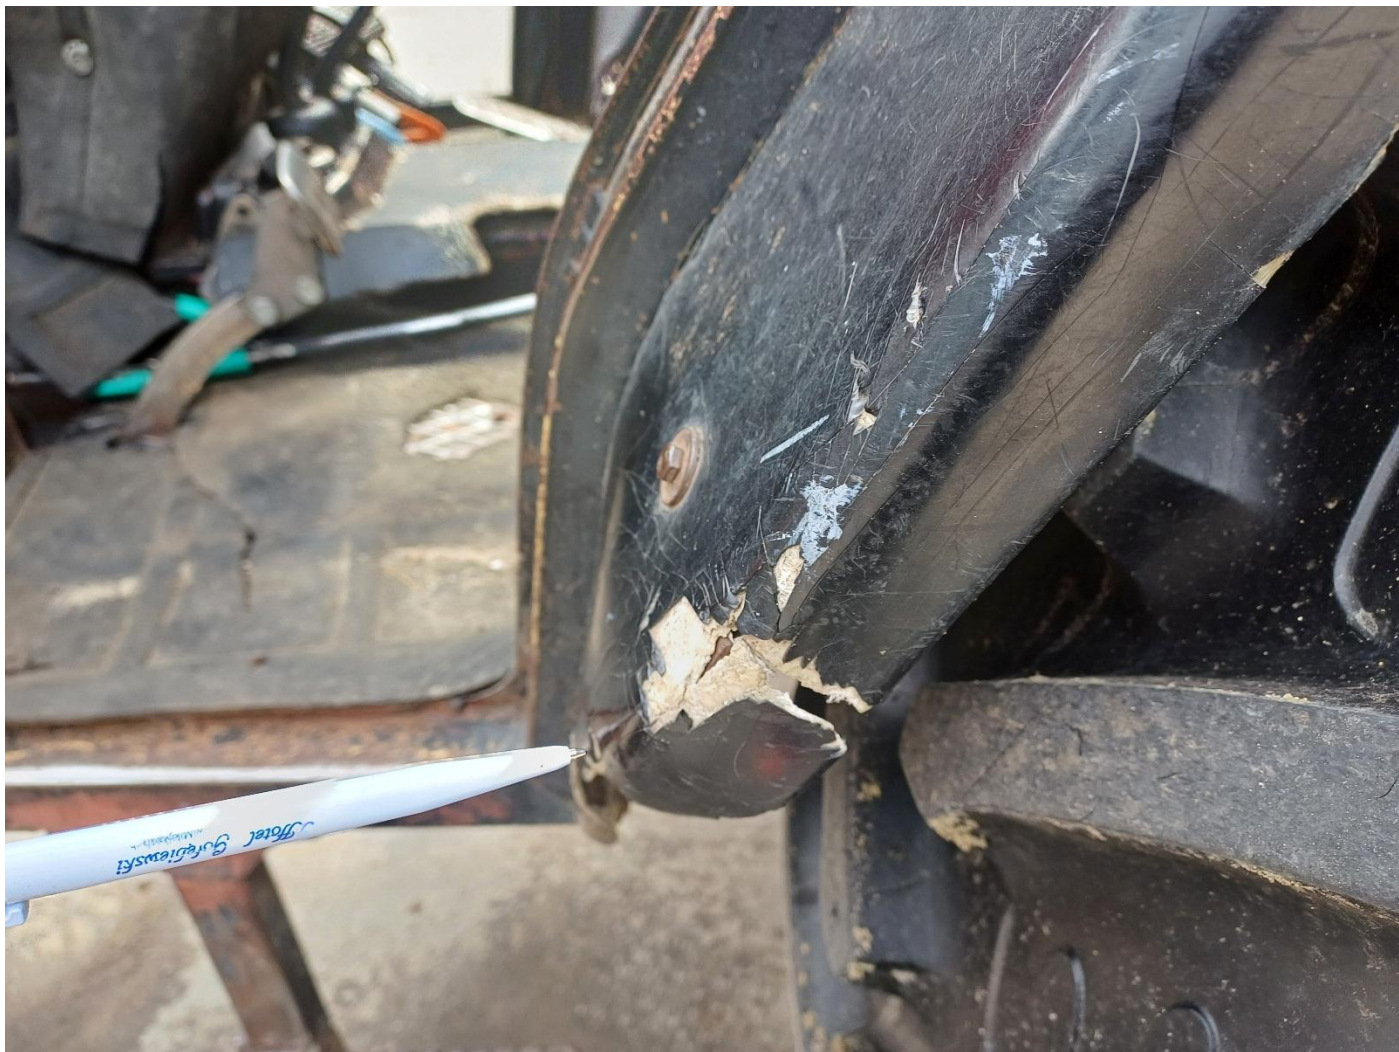
Kabina – część zewnętrzna liczne drobne wgniecenia, ogniska korozji i ubytki lakieru. Lewy stopień wejściowy do kabiny – nieznacznie pokrzywiony, pospawany niefabrycznie. Błotnik tylny prawy- w części środkowej i tylnej pokrzywiony, skorodowany. Chłapacz koła tylnego prawego- rozerwany. Błotnik tylny lewy- w części tylnej skorodowany. Nadkole tylne lewe- połamane. Pokrywa komory silnika- ubytki lakieru, korozja. Prawy stopień wejściowy do kabiny- nieznacznie pokrzywiony, pospawany niefabrycznie. Nadkole tylne prawe- połamane. Drzwi prawe kabiny- brak klamki zewnętrznej.////////

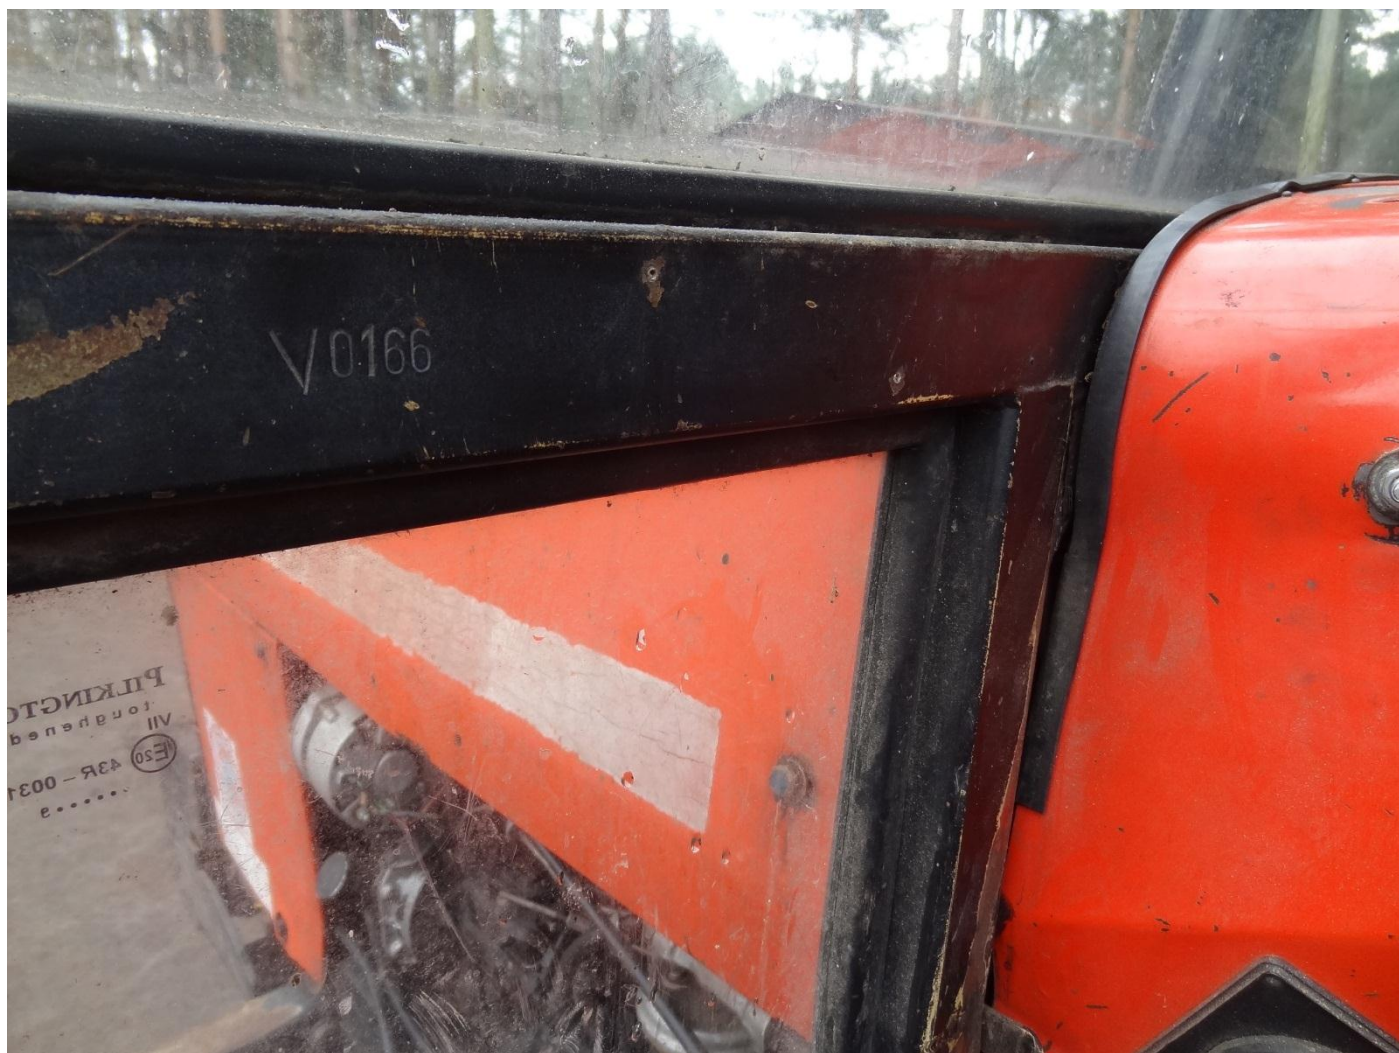
Brak tabliczki znamionowej pojazdu, która była zamocowana we wnętrzu kabiny po stronie przedniej lewej.

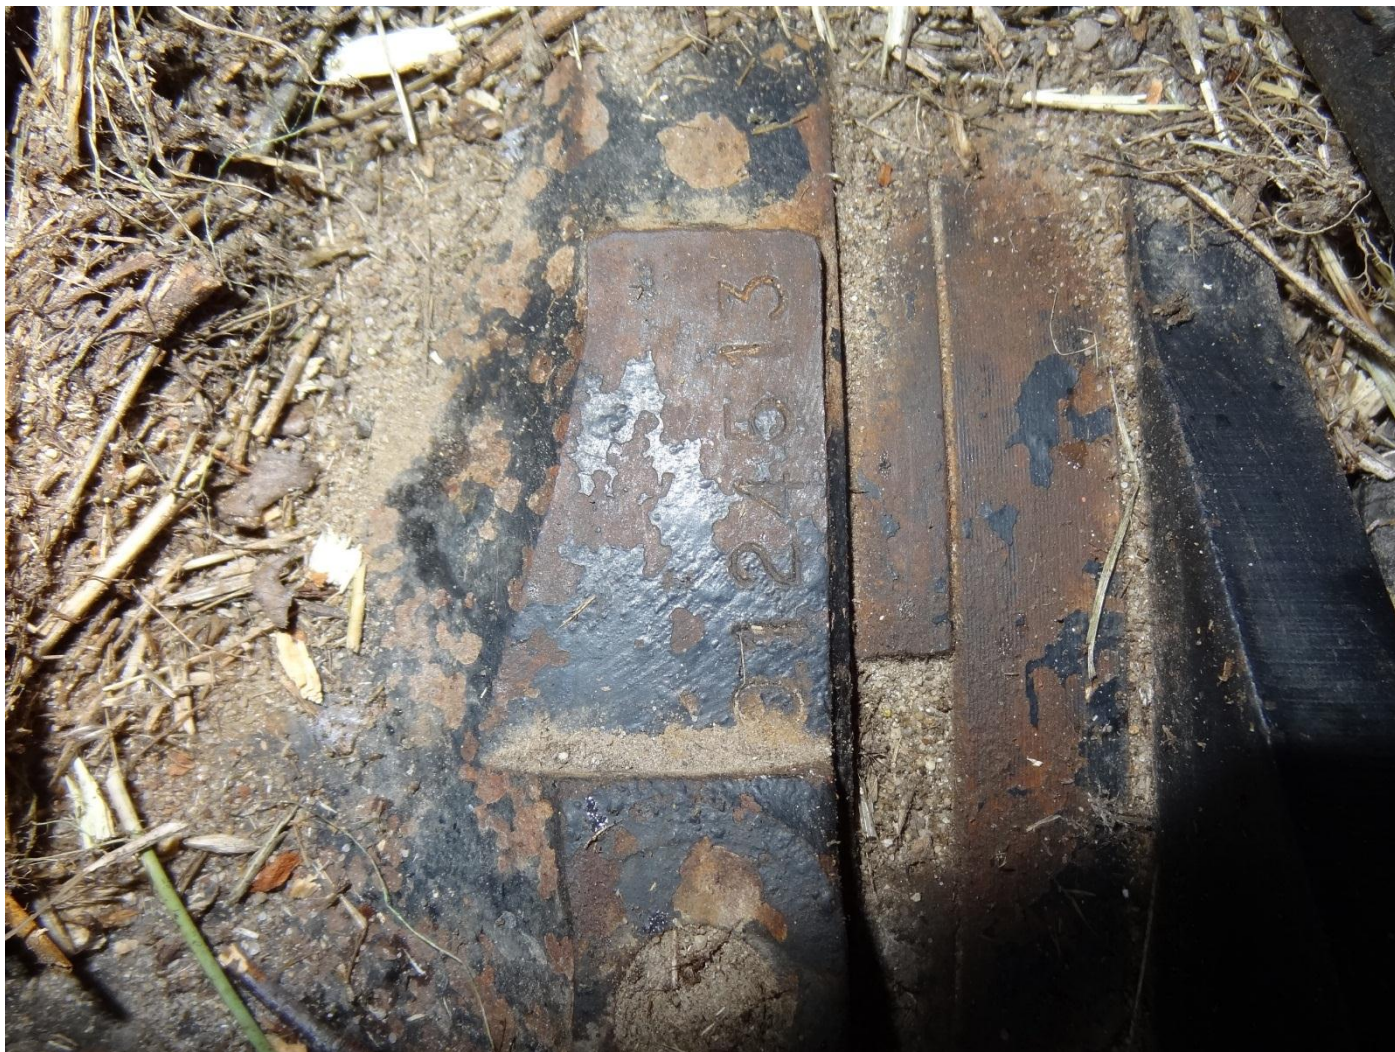
9.3. Numery fabryczne ciągnika uwidocznione na moście tylnym w części górnej środkowej.
